# Récapitulatif des synthèses d'évènements de mer

# ANNEE 2007

# SYNTHÈSE D'ÉVÉNEMENT DE MER

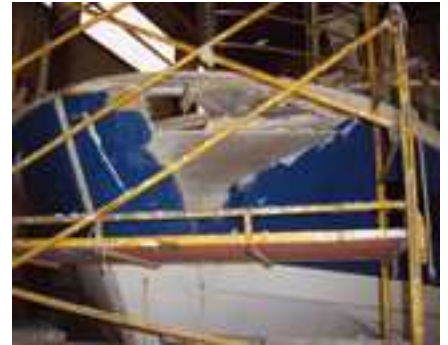
Le fileyeur a une brèche importante sur le côté avant bâbord de son étrave et la cloison entre le peak avant et le poste d'équipage est enfoncée. Il n'y a pas de voie d'eau et il peut regagner son port base. Le chasseur de mines n'a aucun dégât apparent.

- Conséquences : Important travaux de réparation pour le fileyeur entraînant une perte d'exploitation de près de 3 semaines.

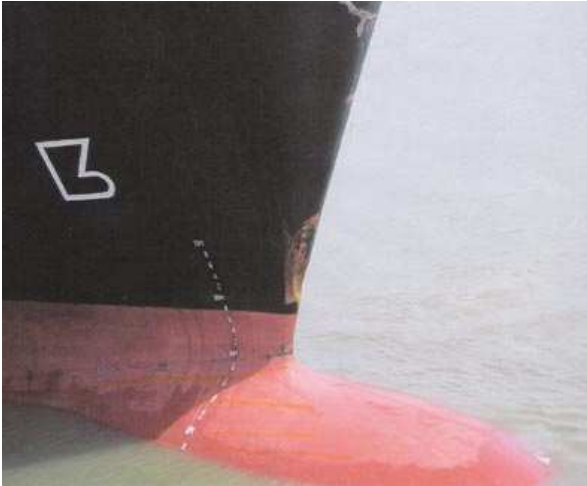
Pour le porte-conteneurs : Léger enfoncement du bordé dans l'axe du navire au dessus du bulbe et traces de « ragage ».

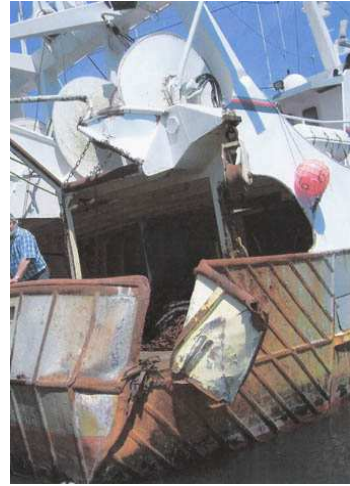
Pour le chalutier : Pavois arrière tribord arraché, tableau arrière plié vers l'avant, portique tordu, flasque de l'enrouleur tribord déformé, fuite d'huile sur le moteur hydraulique de l'enrouleur tribord, tuyère d'hélice et safran endommagées et perte du train de pêche.

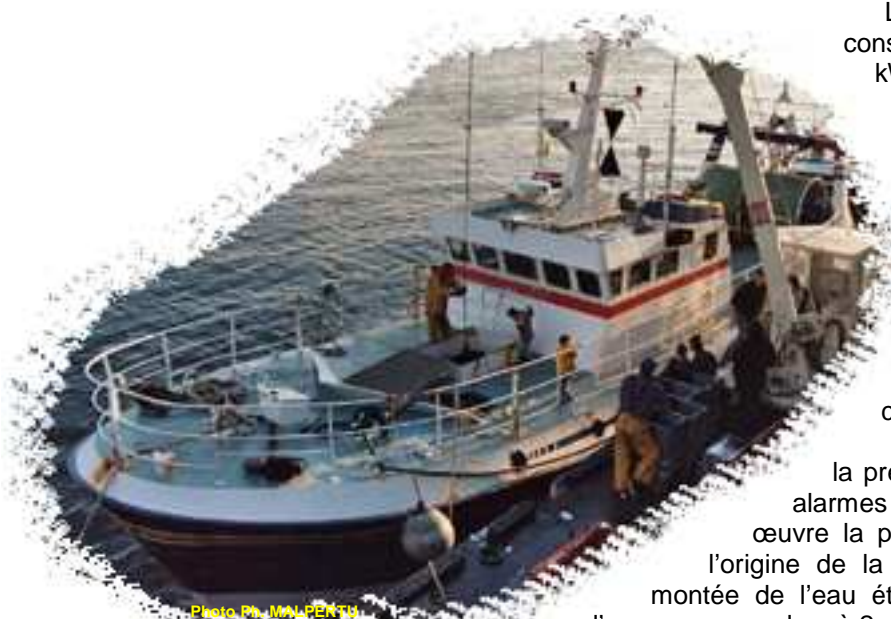
Photo Ph. MALPENTH

- Une rupture de vanne de coque.
- Une rupture dans l'un des deux collecteurs eau de mer ou défaillance / déboîtement d'une durite.
- Chancre ayant échappé au sondage de coque.
- Par ailleurs, l'insuffisance des moyens d'assèchement et le mauvais positionnement de la pompe électrique d'assèchement ont été des facteurs aggravants.

#### 3) Conséquences : Perte totale du navire.

- 1) L'acier réclame un entretien rigoureux, en particulier lorsque le navire prend de l'âge. Sablage et scannage de la coque permettent de surveiller l'état des bordés. Le mieux étant de ne pas laisser la corrosion s'installer en maintenant en parfait état la peinture, en particulier dans les zones les plus difficiles d'accès. Il convient également de veiller au bon état et à la bonne disposition des anodes de protection électrolytiques.
