# RAPPORT D'ENQUÊTE

Bureau d'enquêtes sur les événements de mer

*NAUFRAGE DU NAVIRE DE PECHE ABLETTE*  
LE 13 MAI 2025 DANS LE GOLFE DE GASCogne

*Rapport publié : Mars 2026*

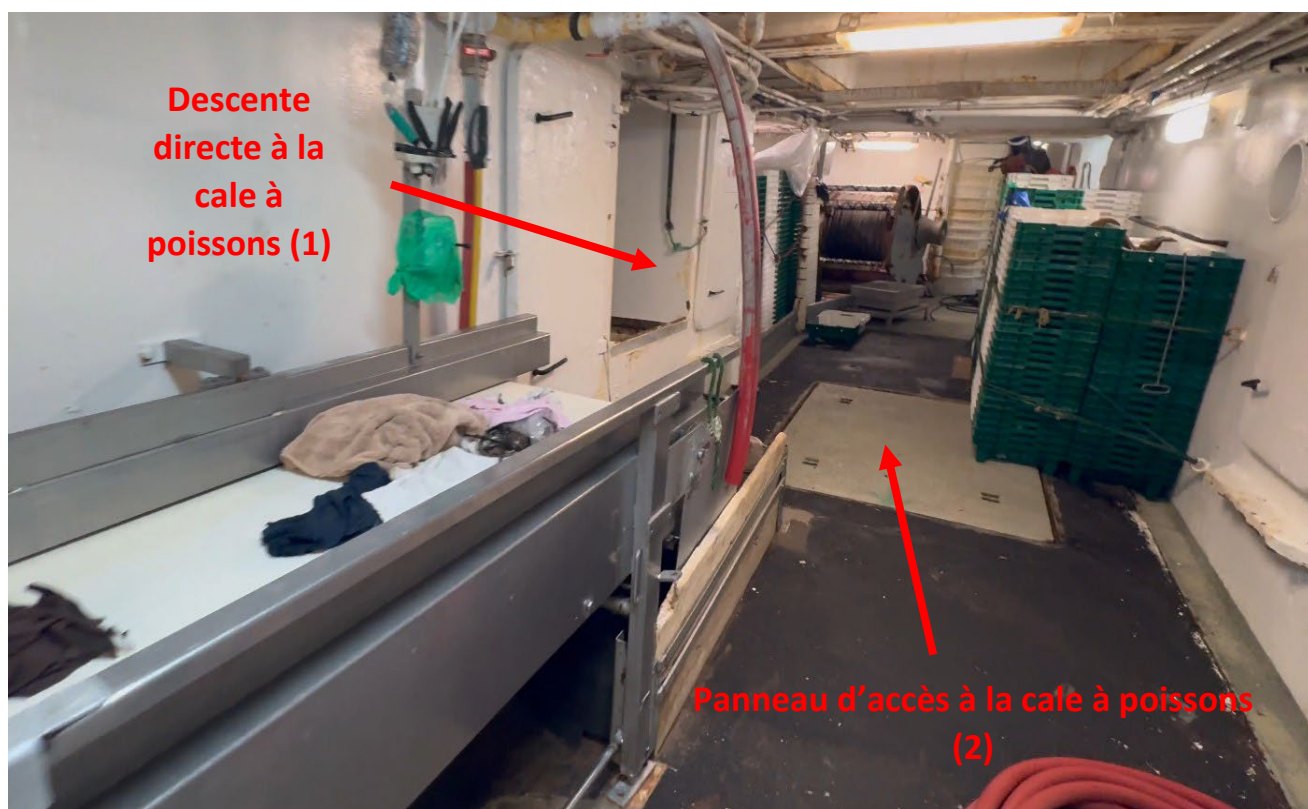
Figure 3 Vue du pont principal

L'accès à la cale à poisson se fait par une descente directe (1) qui permet à l'équipage d'y accéder au moyen d'une échelle. Cet accès est rendu étanche par un panneau rabattant verrouillable.

Avant l'appareillage, le verrouillage du panneau de cale (2) n'a pas été contrôlé.

En pratique, le panneau de cale (2) n'était pas verrouillé à la mer.

Quand le navire a atteint une gîte de plus de 20°, il est probable que le panneau de cale à poissons se soit ouvert permettant à l'eau de s'engouffrer dans le pont principal et d'envahir la cale à poissons.

1. 2026-E-01: *Les dispositifs d'étanchéité permettant d'isoler les compartiments doivent être verrouillés avant le départ du navire pour assurer l'intégrité du navire.*

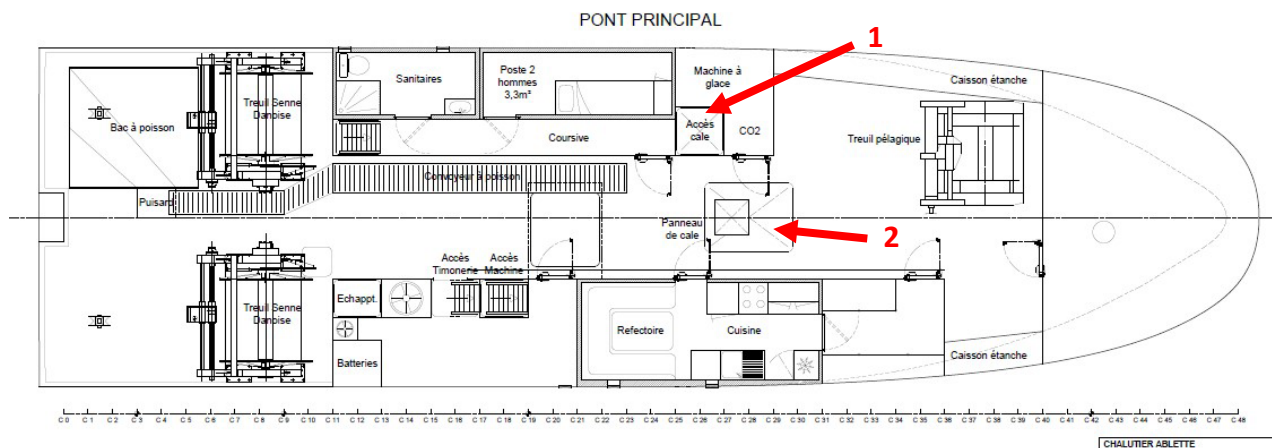
Figure 4 Plan du pont principal

Les caisses de marée sont descendues dans la cale à poisson par une écoutille (2) fermée par un panneau de plein pont.

Ce panneau est verrouillable au moyen d'une traverse qui se fixe de l'intérieur par deux écrous à oreilles. Ce dispositif permet d'empêcher l'ouverture inopinée du panneau de cale mais aussi d'écraser le joint d'étanchéité.

L'équipage doit donc verrouiller le panneau de cale à poissons de l'intérieur de la cale, puis remonter par l'accès direct, et rendre étanche cet accès en verrouillant ce dernier panneau au moyen des taquets.
