# RAPPORT D'ENQUÊTE

Bureau d'enquêtes sur les événements de mer

*HEURT D'UNE EOLIENNE PAR LE CHALUTIER*

*LE 04 AVRIL 2025, PARC EOLIEN DE GUERANDE*

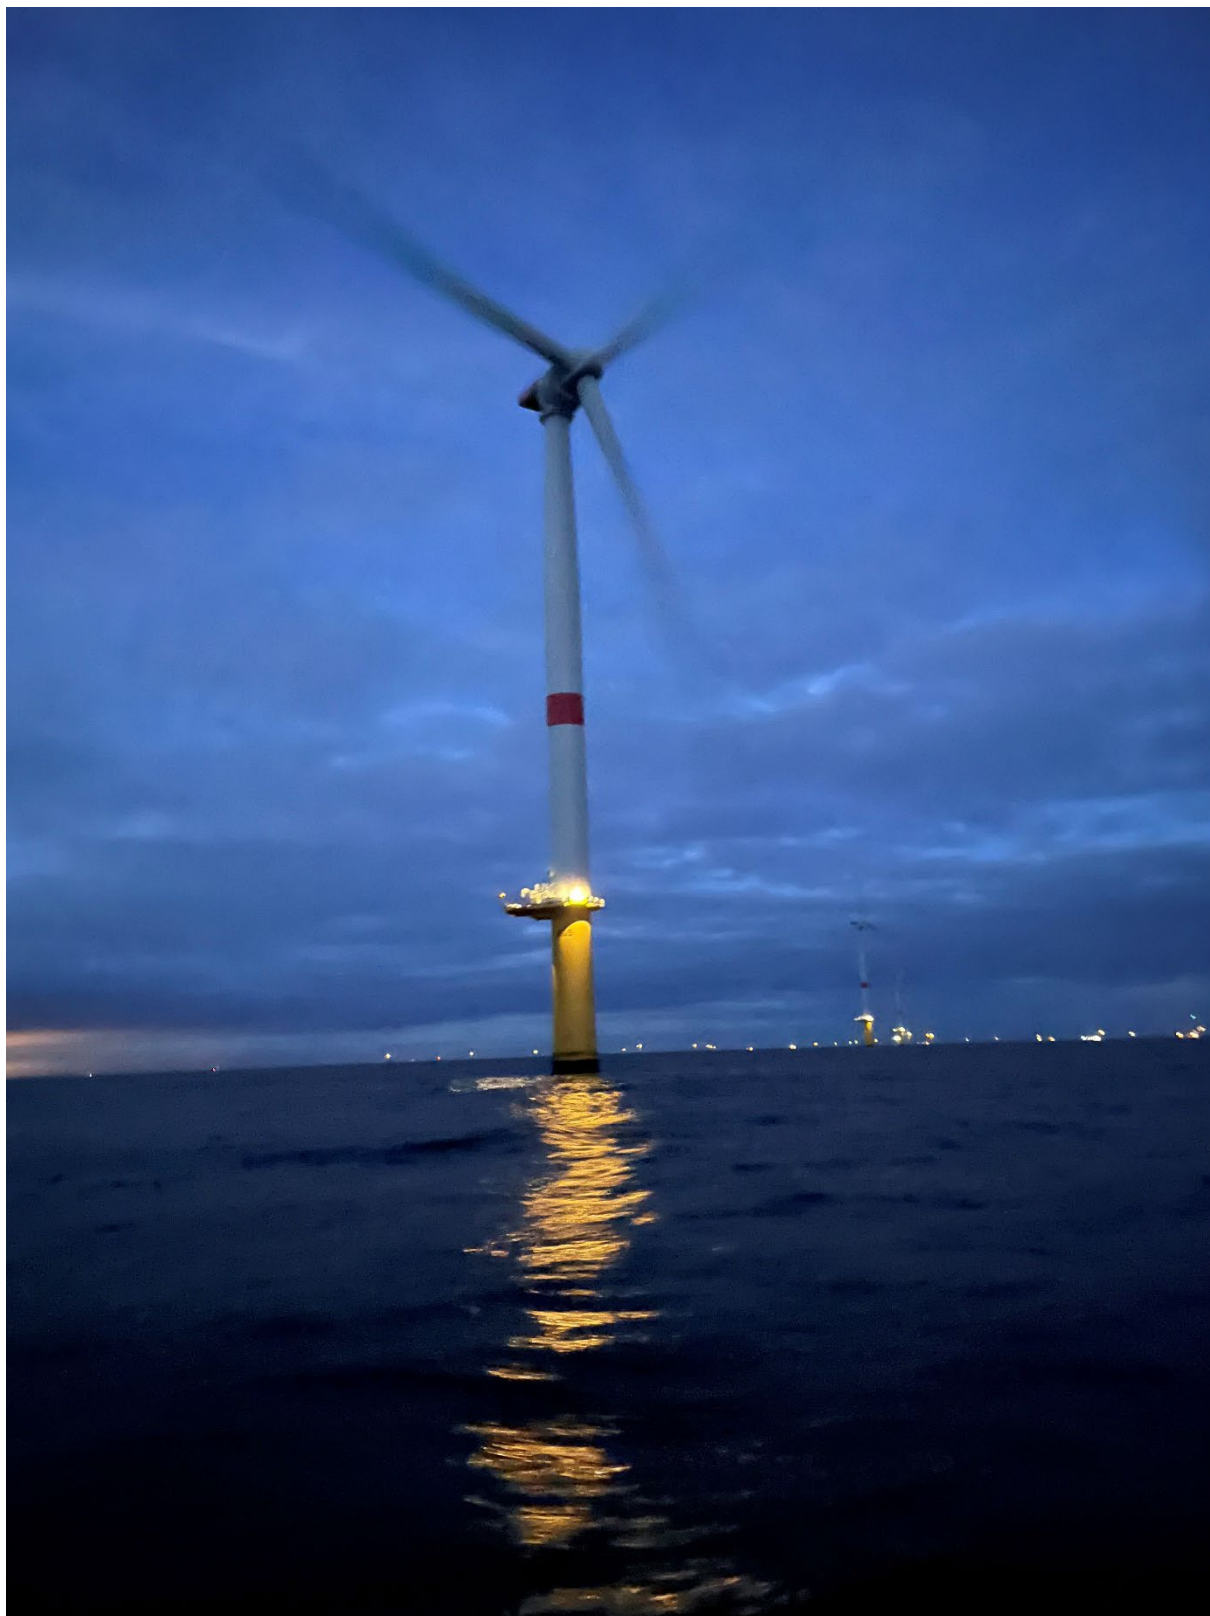
Figure 3: Vue de l'éolienne D05, située à l'intérieur du parc, non munie de feux de signalisation distinctifs.  
Source : BEA mer, cliché pris le 26 juin 2026 à 23h06.

La nuit, l'ensemble des pylônes des éoliennes est très bien éclairé (voir Figure 3).

Cependant, la vision de nuit diminue la perception de la profondeur et ne permet donc pas d'apprécier les distances. En conséquence, la représentation du plan d'eau est affectée. Ceci contribue à la perte d'orientation du patron qui ne perçoit plus les alignements avant l'accident.

*La diminution de la perception de profondeur associée à la vision nocturne est un facteur contributif de l'accident.*

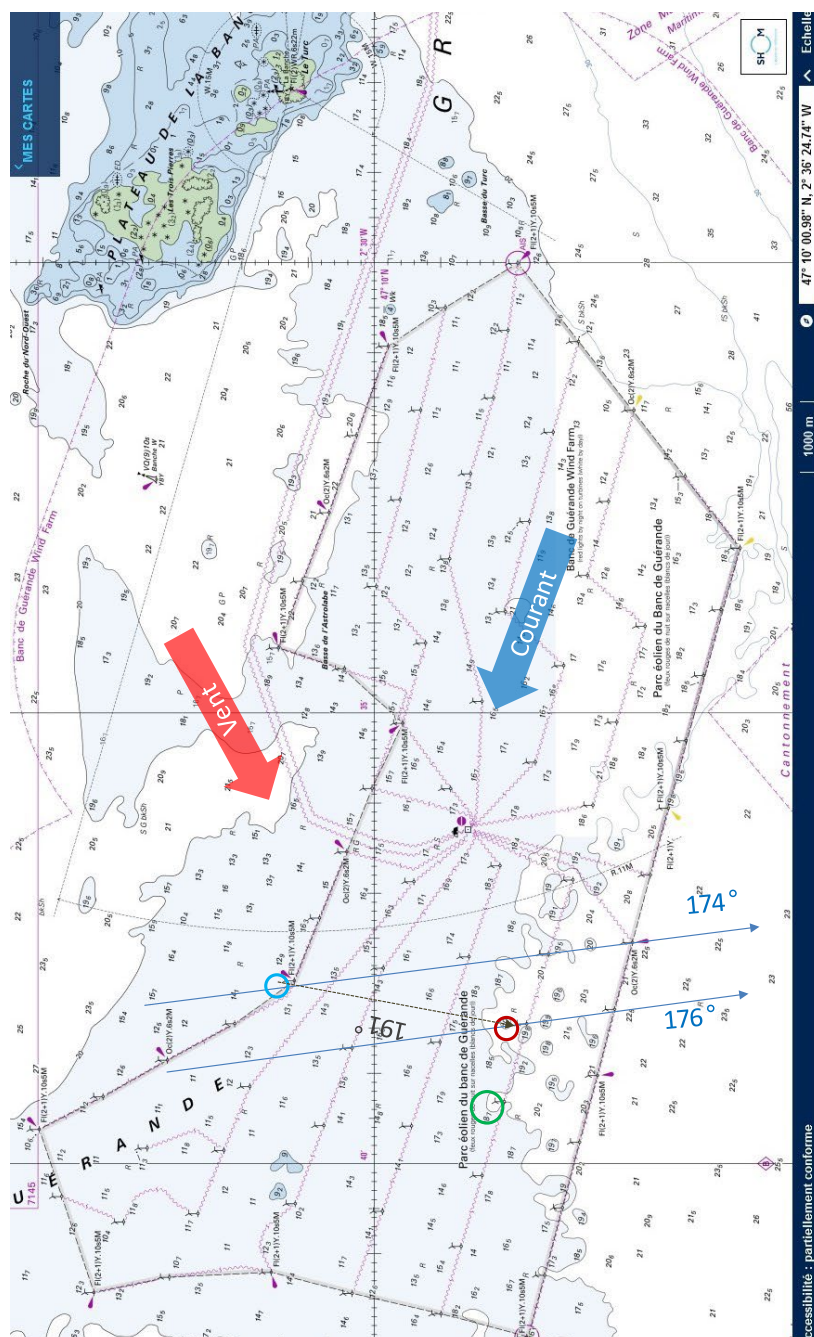
Figure 4 : Trajectoire reconstituée du Lola Julia. Source BEAmer

champ éolien à proximité du pylône E05 (moins de 50 m) et le laisse sur son tribord (02h49). Il passe ensuite le couple D04 & D05 à 02h54, puis le couple C04 & C05 à 02h58, en dérivant progressivement sur tribord sous l'action conjuguée du vent et du courant qui le portent à l'ouest.

Le pylône B05 est heurté à 03h01 soit 12 minutes après l'entrée dans le champ éolien.

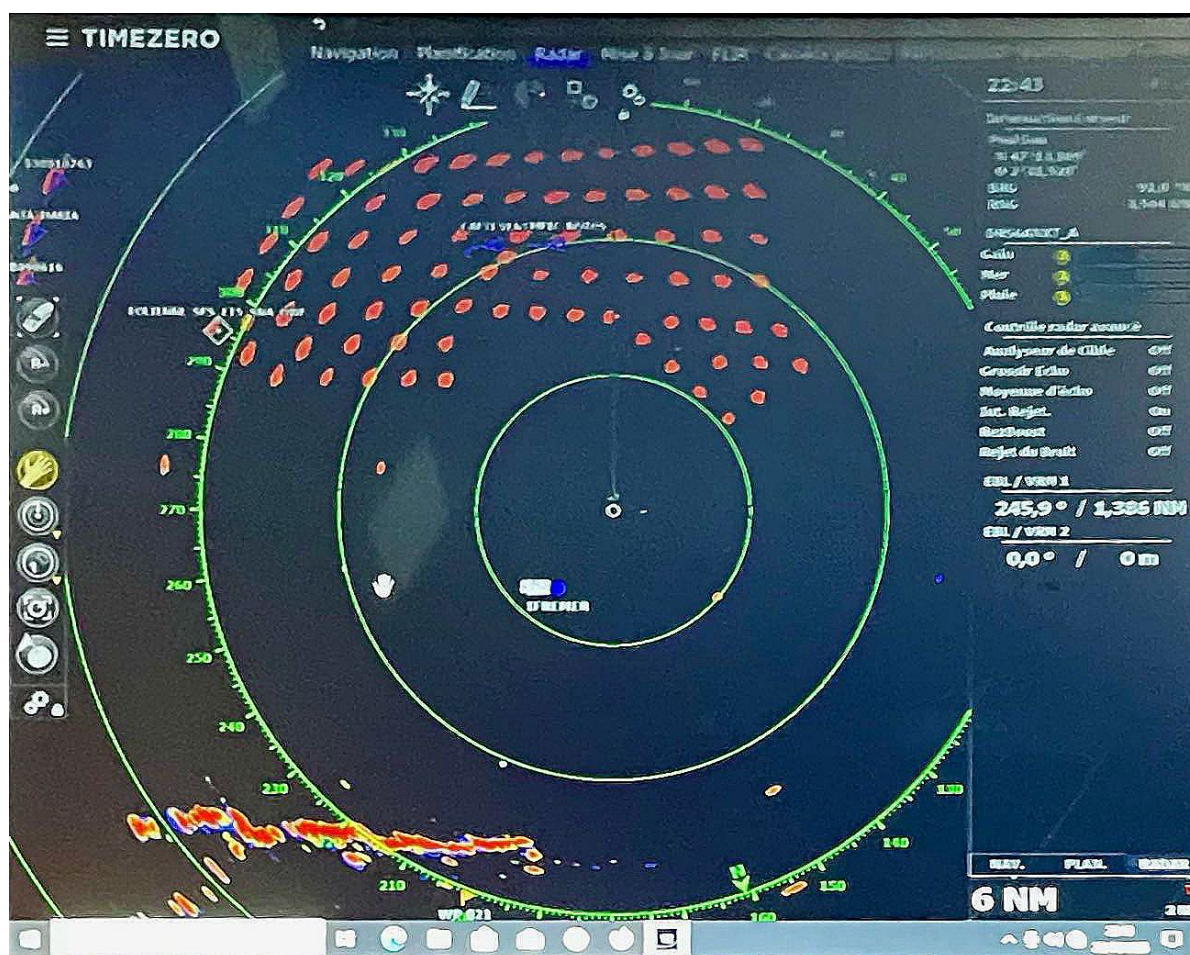
La vision du plan d'eau à plus long terme peut être obtenue par le réglage d'un des deux radars sur une échelle plus grande, par exemple 3 milles, ce qui donne un délai de 18 minutes entre la première détection d'un obstacle fixe

en relèvement constant sur la ligne de foi et la collision avec le navire porteur (v. Figure 5).

Il n'est pas fait usage de cercle de garde ou d'index parallèles (*danning*) qui permettent de se tenir à une distance choisie des obstacles ou amers de référence, en temps réel. Cet usage permettrait de contrôler la dérive liée au courant et au vent qui décalent la route du navire vers l'ouest.

Figure 5 : Image radar interfacée par le logiciel de carte TimeZero, dans l'axe de la vedette SNS PIERRE BOUGUER, cap au 196°, échelle 6 milles, avant d'entrer dans le champ éolien par le nord. L'alidad sur le cercle de distance des 6 milles. Cliché pris par le BEA mer le 26 juin 2025.

1. 2026-R-01 : d'utiliser les outils fournis par les moyens électroniques de navigation pour sécuriser sa route au sein du parc (cercle de garde, index parallèles, usage de *waypoints*...).
2. 2026-R-02 : d'adopter une vigilance accrue et de proscrire les échanges non liés directement à la veille et au quart en passerelle lors de la traversée du parc.
3. 2026-R-03 : de moduler l'éclairage de la passerelle en fonction de l'environnement extérieur (diminution de l'intensité lumineuse pour permettre une adaptation de la vision nocturne).

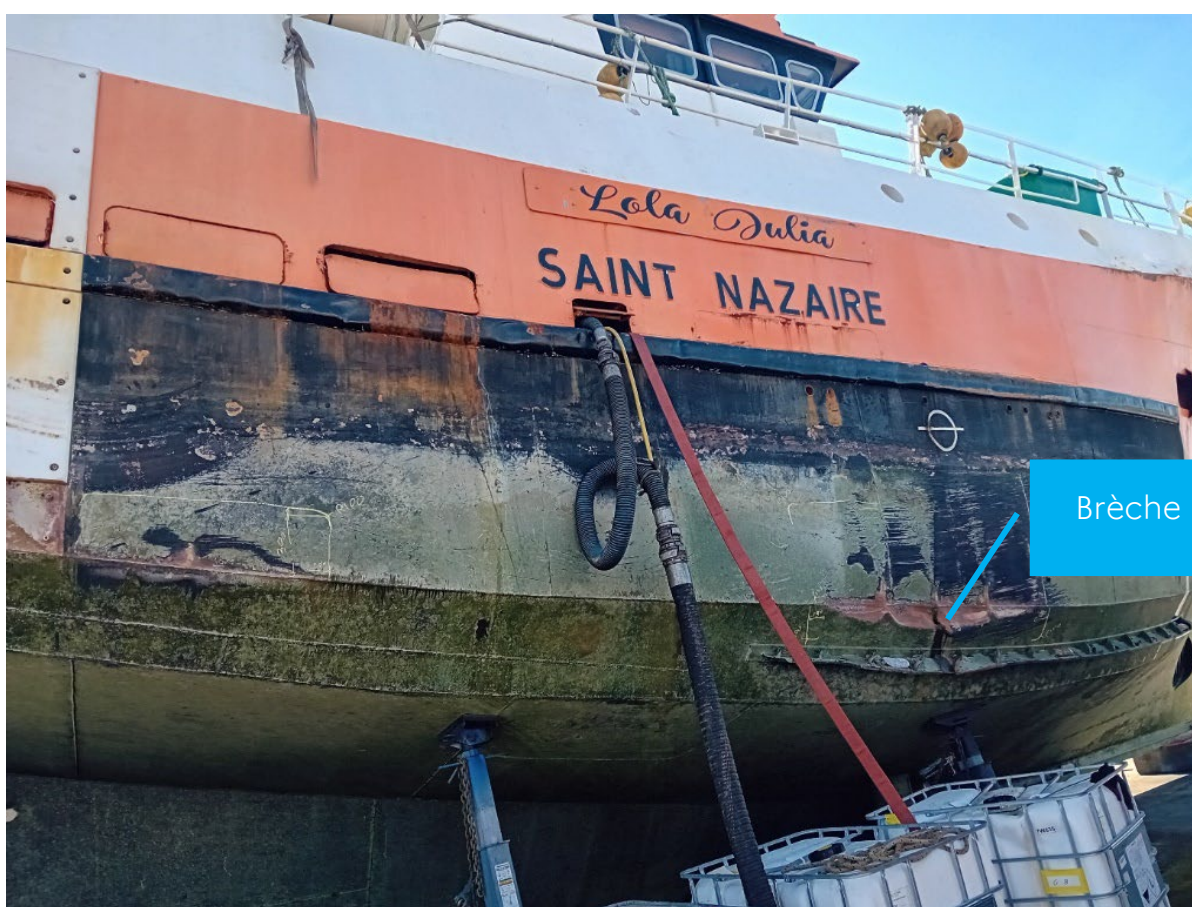
La voie d'eau est la conséquence directe du heurt du navire avec l'échelle d'accès à la première plateforme de l'éolienne. Le premier choc sur le liston, au niveau du pont de franc bord du navire, entraîne un balancement du navire qui va exposer le bouchain tribord au choc et le déchirer à deux endroits. Le vaigrage dans l'espace machine ne permettra pas de localiser précisément la voie d'eau et de l'aveugler de l'intérieur.

Figure 6 : Vue du bouchain tribord avec les tôles froissées et la brèche au droit de la marque de franc bord

*La voie d'eau n'a pu être ni localisée précisément ni aveuglée du fait de la présence de vaigrage sur le bordé intérieur.*
