# RAPPORT D'ENQUÊTE

Bureau d'enquêtes sur les événements de mer

*ECHOUEMENT DU NAVIRE A PASSAGERS VINDILIS*

*LE 10 OCTOBRE 2025, EN SORTIE DE PORT MARIA  
(QUIBERON)*

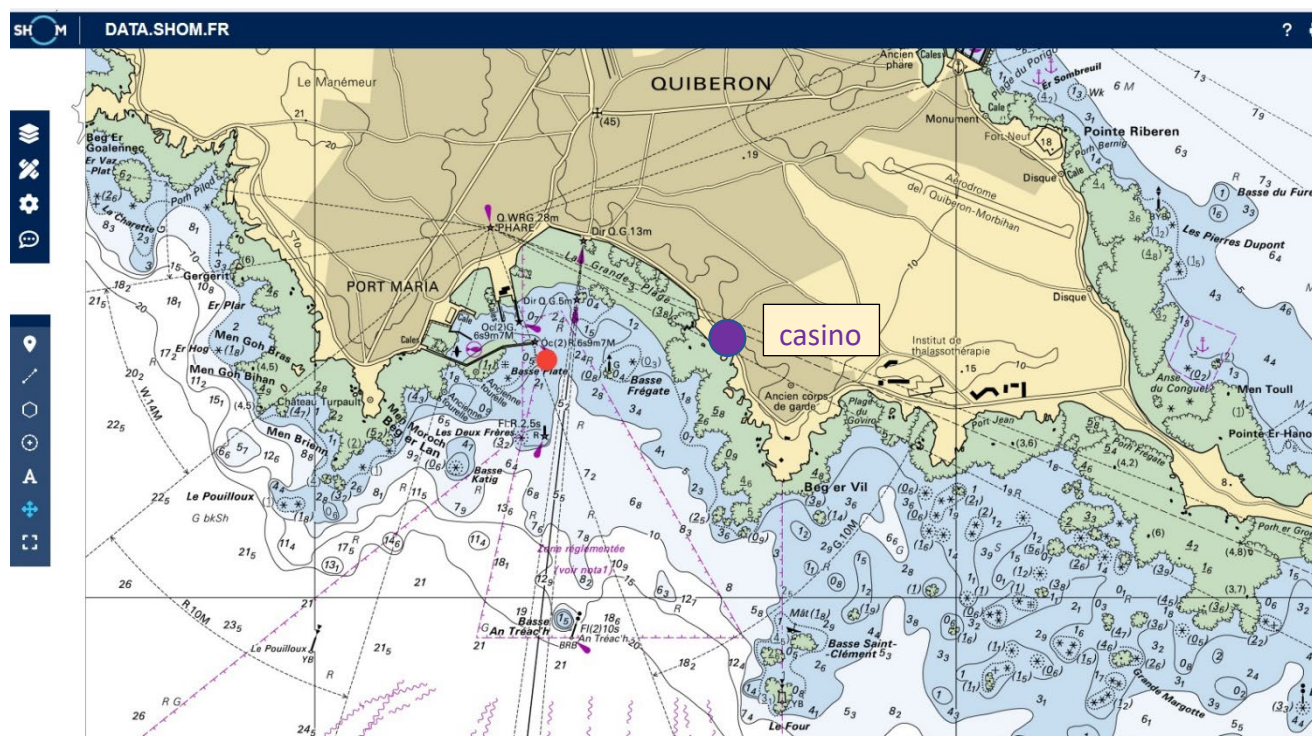
Figure 1 : position du navire au moment de l'échouement

À 14 h 20, alors que le navire fait route vers la bouée Basse An Tréac'h à une vitesse d'environ 5 nœuds, il talonne puis s'échoue à la position 47°28,50' N - 003°07,28' W.

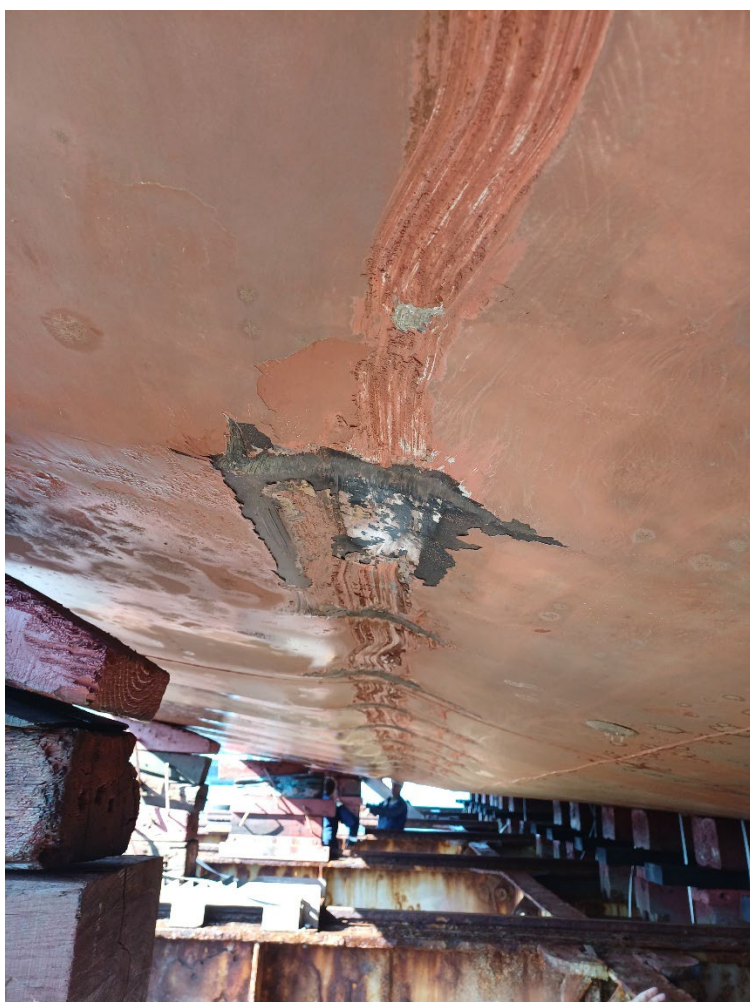
À la suite du talonnage, les dommages constatés concernent principalement des bordés et des membrures déformés. L'hélice tribord est également endommagée. Il convient par ailleurs de signaler qu'une des cuves à combustible a été fortement endommagée (sans pollution constatée).

Le bordé de fond est déformé, avec des traces d'impact et de ragage sur le fond rocheux.

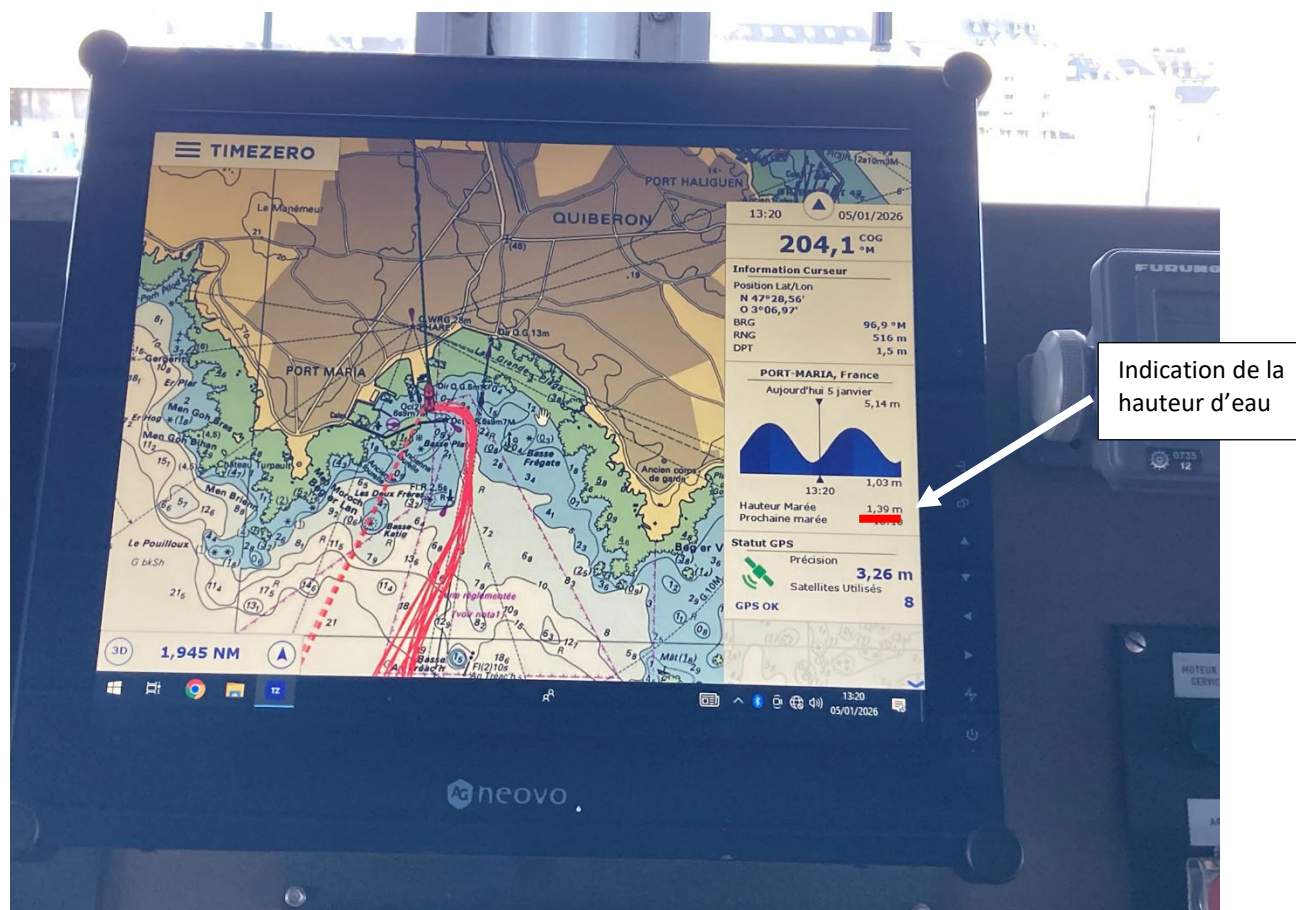
Le capitaine du navire ne vérifie pas systématiquement les calculs de hauteur d'eau à chaque appareillage ou accostage. Pour autant, cette vérification peut être réalisée de manière efficace à l'aide des outils modernes de navigation.

La photo prise à bord du VINDILIS met en évidence un dispositif adapté à une vérification rapide de la hauteur d'eau (photo BEA mer).

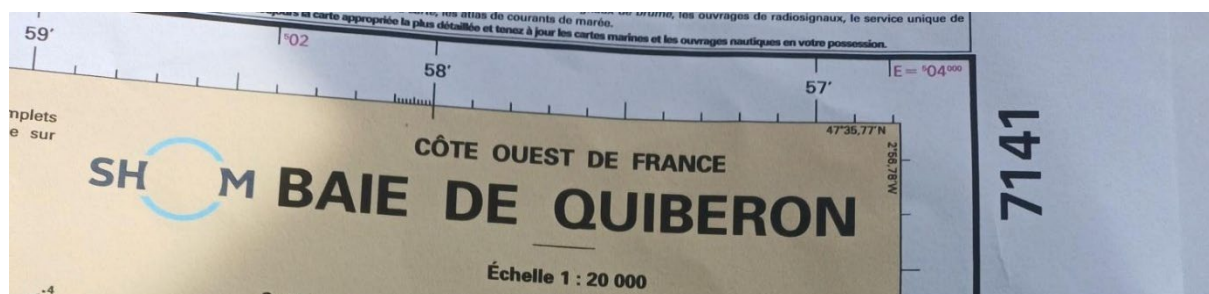
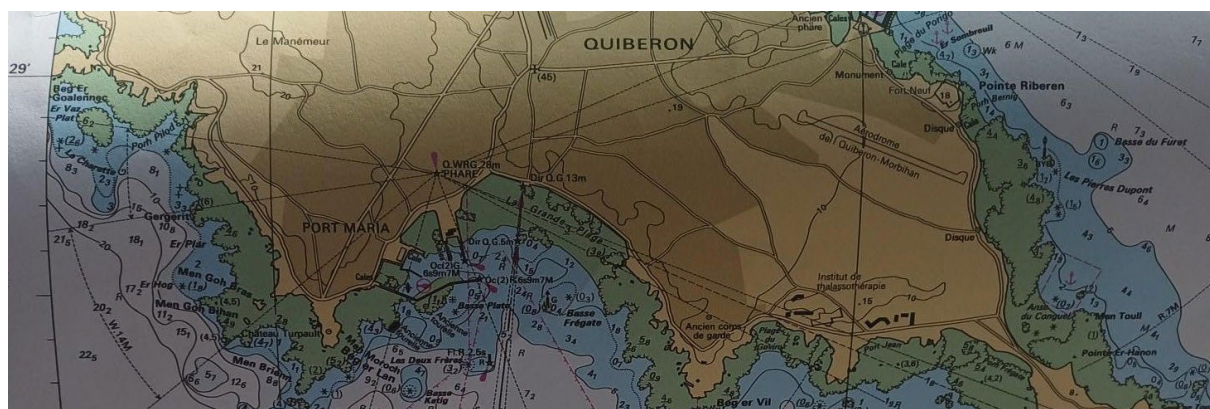
Cette carte marine très peu détaillée ne permet pas de planifier la sortie de Port Maria en prenant en compte la bathymétrie et les contraintes nautiques.

La ligne de sonde au sud de la jetée est à 2.10 m.

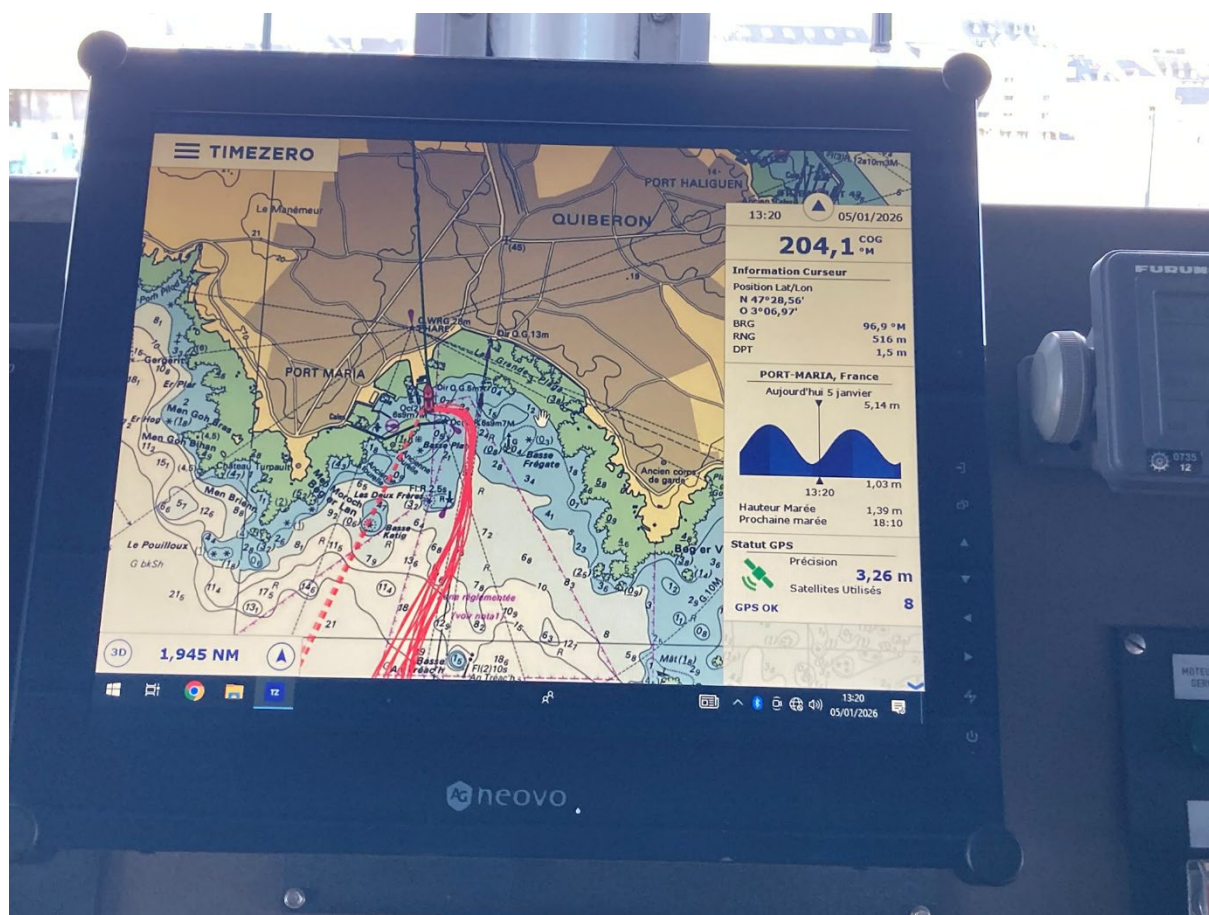
La précision de la carte scannée est la même que la carte papier disponible à bord. Un agrandissement d'une telle carte peut donner l'illusion d'une plus grande précision. De plus, il n'est pas possible de s'assurer de sa tenue à jour effective.

Le portefeuille de cartes disponibles à bord ne dispose pas de la précision bathymétrique suffisante permettant la planification d'une traversée avec un appareillage prévu peu après une basse mer de vives eaux.

Aucune alarme n'est programmée que ce soit sur le Time Zero ou le sondeur.

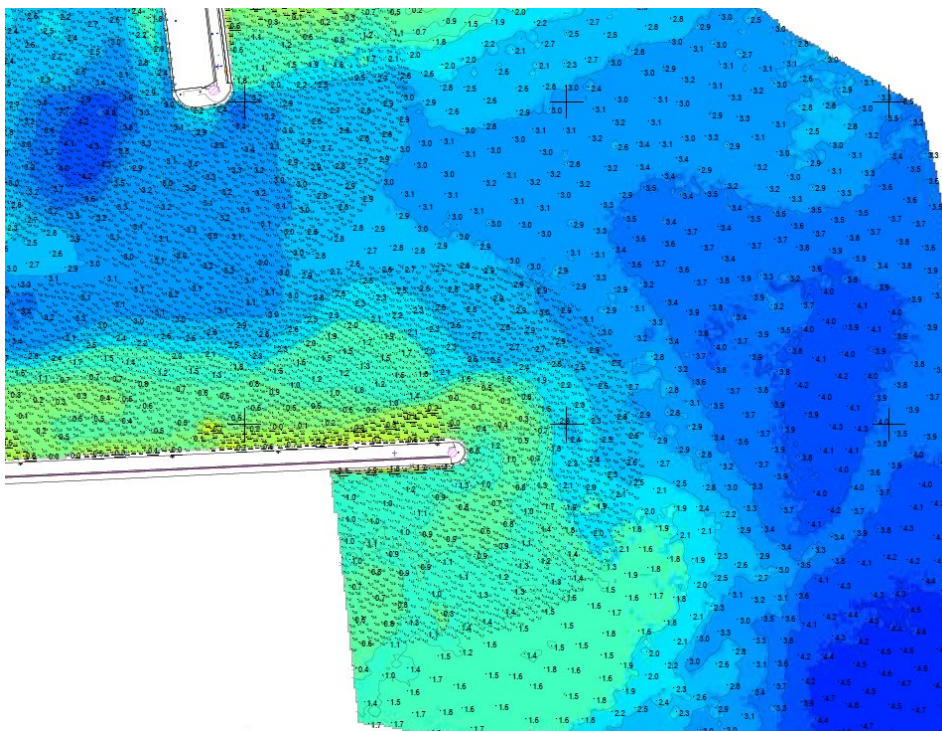
Plan bathymétrique du 6 février 2023 Source : Région Bretagne

La connaissance des fonds à Port Maria repose, pour le capitaine du VINDILIS, sur un relevé bathymétrique datant de 2008.

Il n'a pas pu être établi que ce levé bathymétrique ait été porté à la connaissance des capitaines fréquentant Port Maria par la Compagnie BreizhGo Océane.

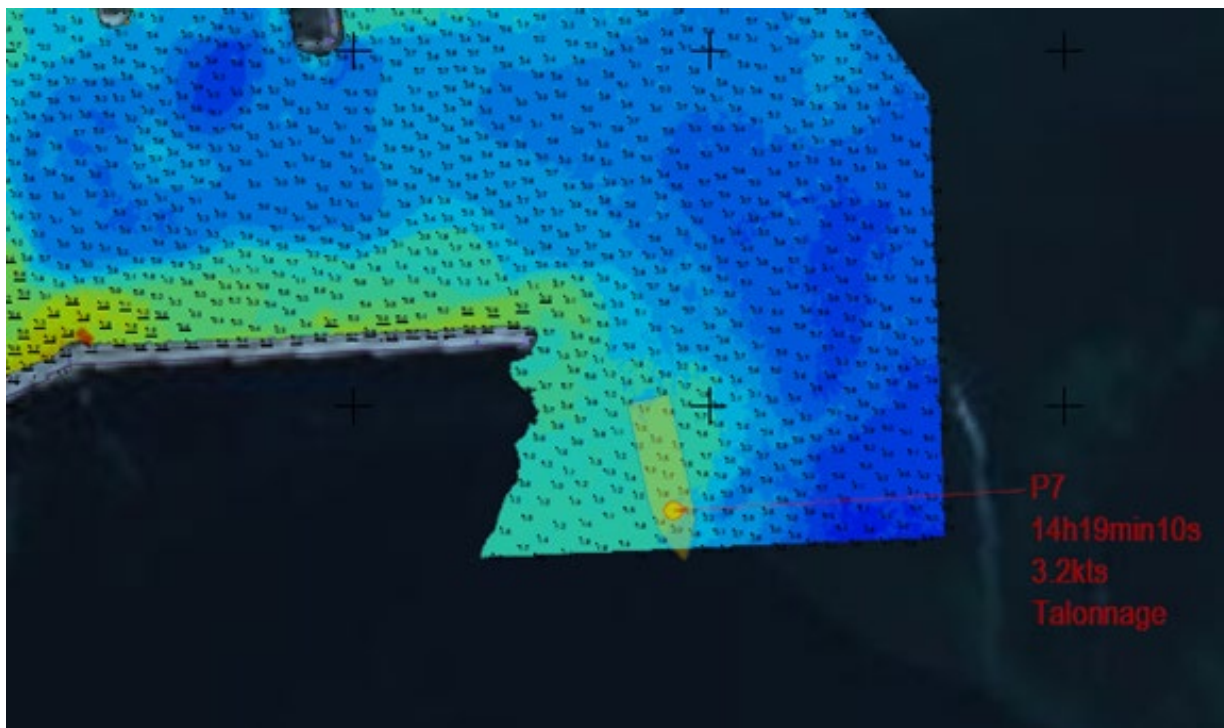
Plan bathymétrique du 6 février 2023 Source : Région Bretagne – (enveloppe navire : BEA Mer)

La route suivie le 10 octobre par le VINDILIS en sortie de Port Maria passe sur les fonds de moins de 1.80 m alors que la route suivie sur le logiciel Time Zero semble tangenter la ligne de sonde des 2.10 m.

*La méconnaissance de l'état des fonds en sortie de Port-Maria est un facteur contributif de l'accident.*

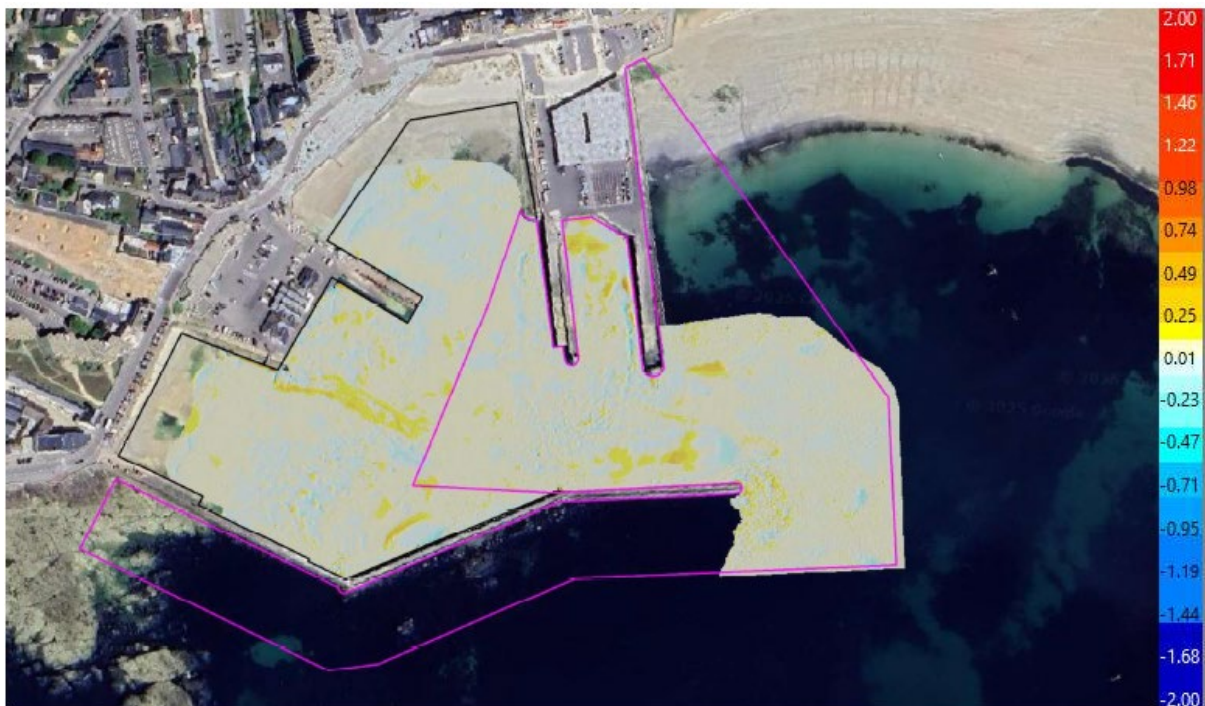
Figure 24: Différentiel entre les données du 06/02/2023 et du 03/12/2025

Sur le plan différentiel, les couleurs chaudes représentent les zones d'apports et les couleurs froides les zones d'érosion.

- 1- Levé bathymétriques du 3 décembre 2025 réalisé par la Région Bretagne avec communication à la Compagnie Océane – comparaison avec les levés antérieurs (2023)

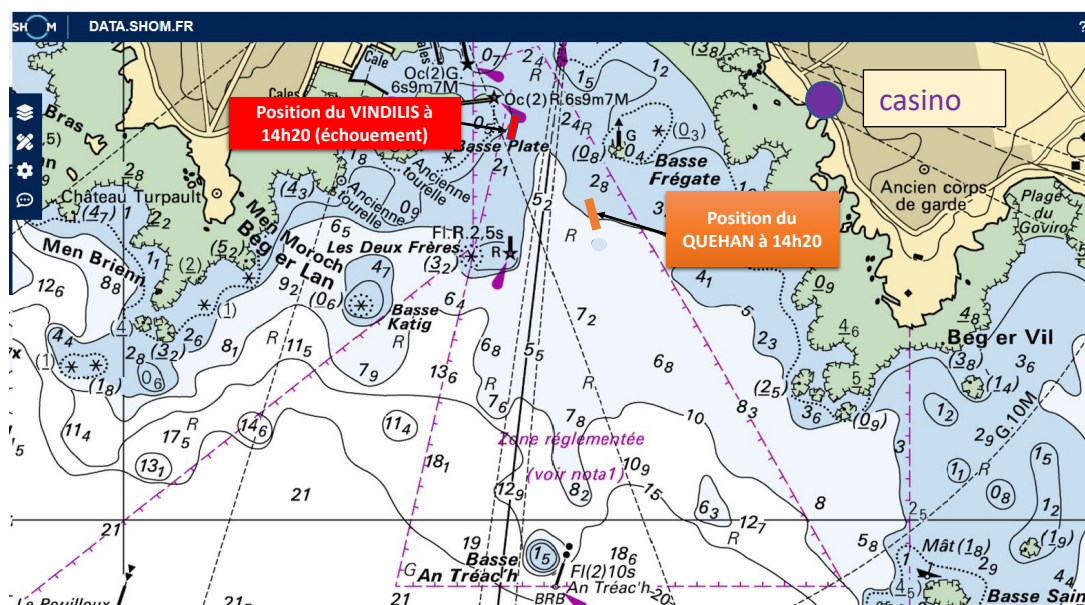
Figure 2 : position des 2 navires au moment de l'échouement

Le QUEHAN se situe à proximité d'une ligne joignant les balises *Les Deux Frères* et *Basse Frégate* et légèrement décalé à l'est de l'alignement d'entrée.

A 14h20, le capitaine indique faire cap sur la bouée *Basse An Tréac'h* à 5 nœuds. Le navire talonne alors.

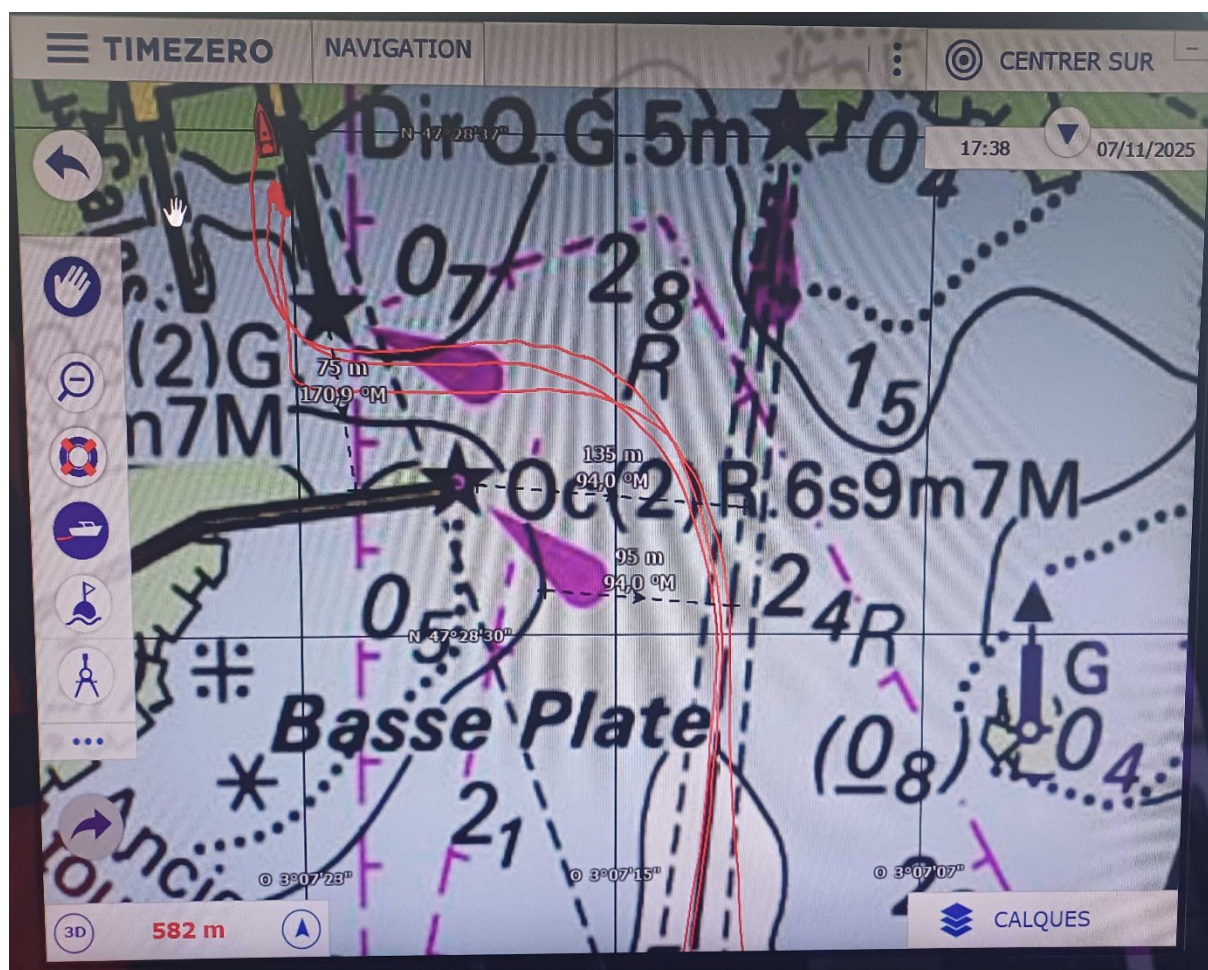
Figure 3 : Trajectographies habituelles du VINDILIS en entrée et sortie de Port Maria (source : TRANSDEV OCEANE)

Compte tenu de la bathymétrie, les capitaines ont pour habitude de rechercher des eaux plus profondes à l'est avant de reprendre l'alignement de sortie et de faire route vers Belle-Île comme l'illustrent les trajectoires du VINDILIS lors des entrées et des sorties de Port Maria.

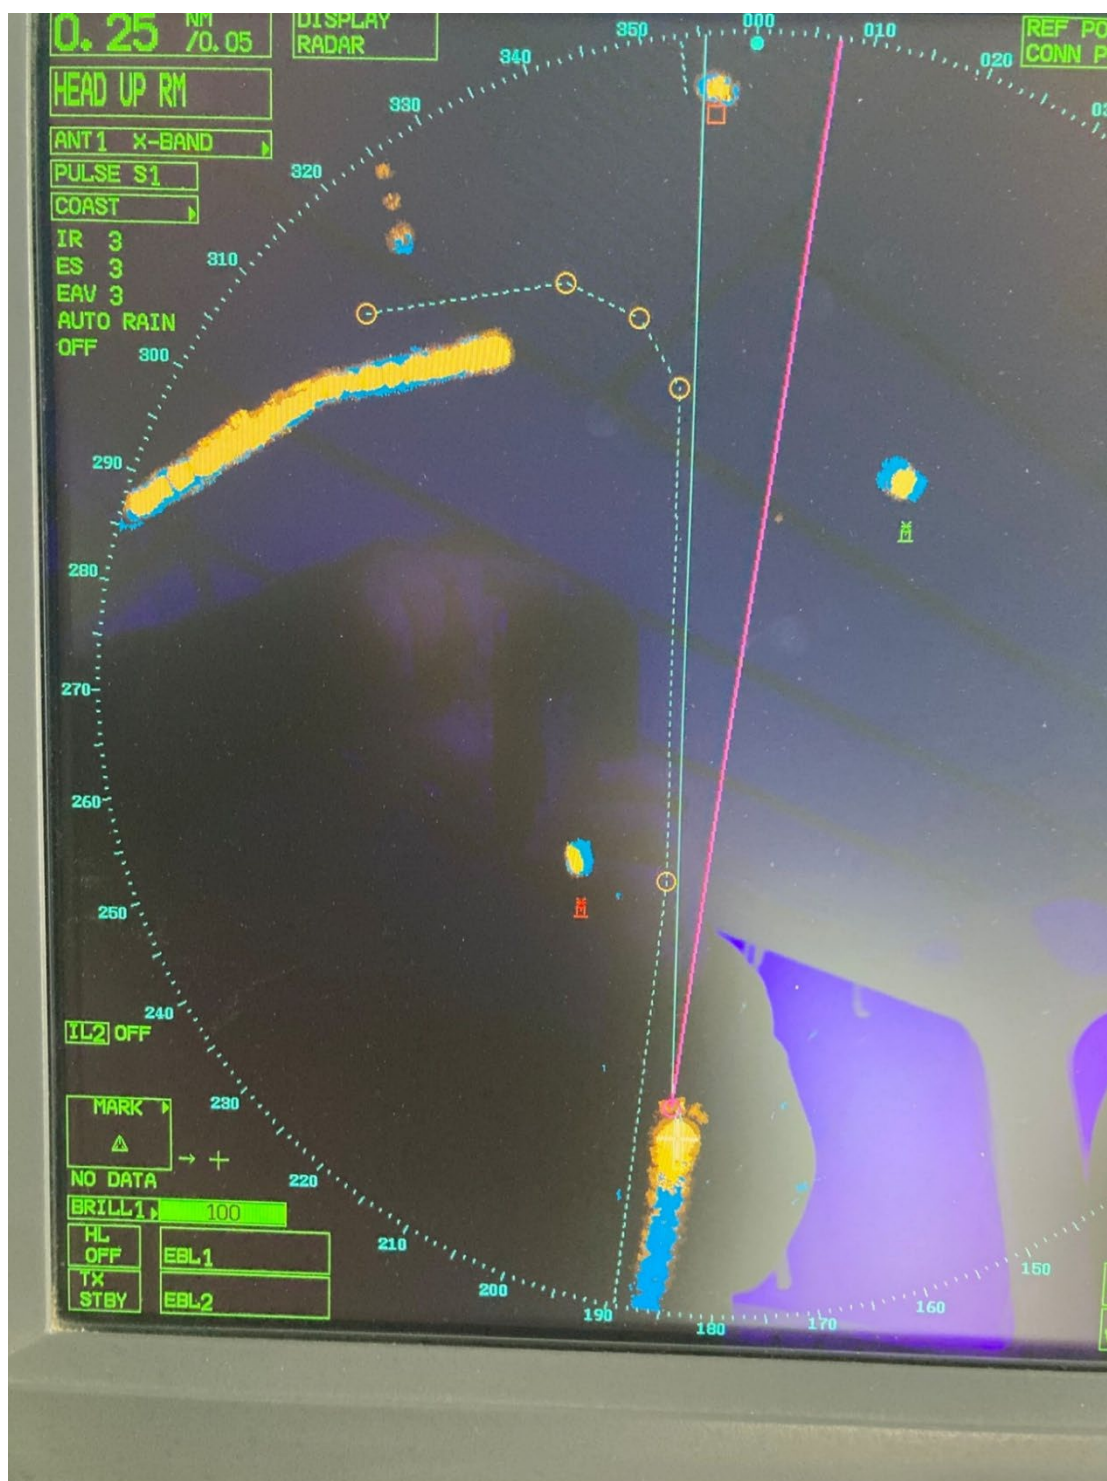
Cette route est également tracée sur l'écran radar afin de guider le capitaine lors des manœuvres d'entrée et de sortie de port (photo écran radar du VINDILIS).

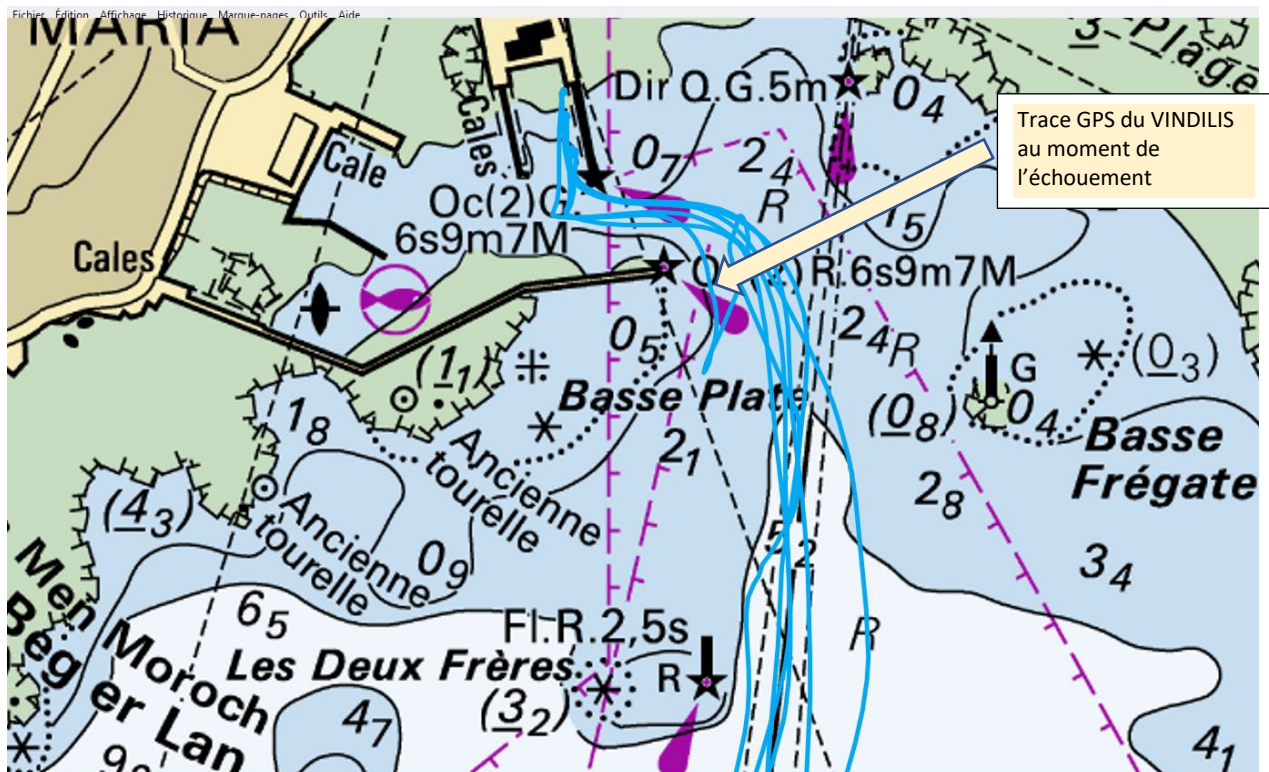
Avant l'échouement, le navire ne vient pas chercher ces eaux plus profondes à l'est et entame directement une giration sur tribord dès le passage de la jetée.

La figure ci-dessous met en évidence les différentes trajectoires suivies le jour même par le VINDILIS : celle correspondant à l'échouement montre une distance nettement plus faible entre le navire et la jetée.

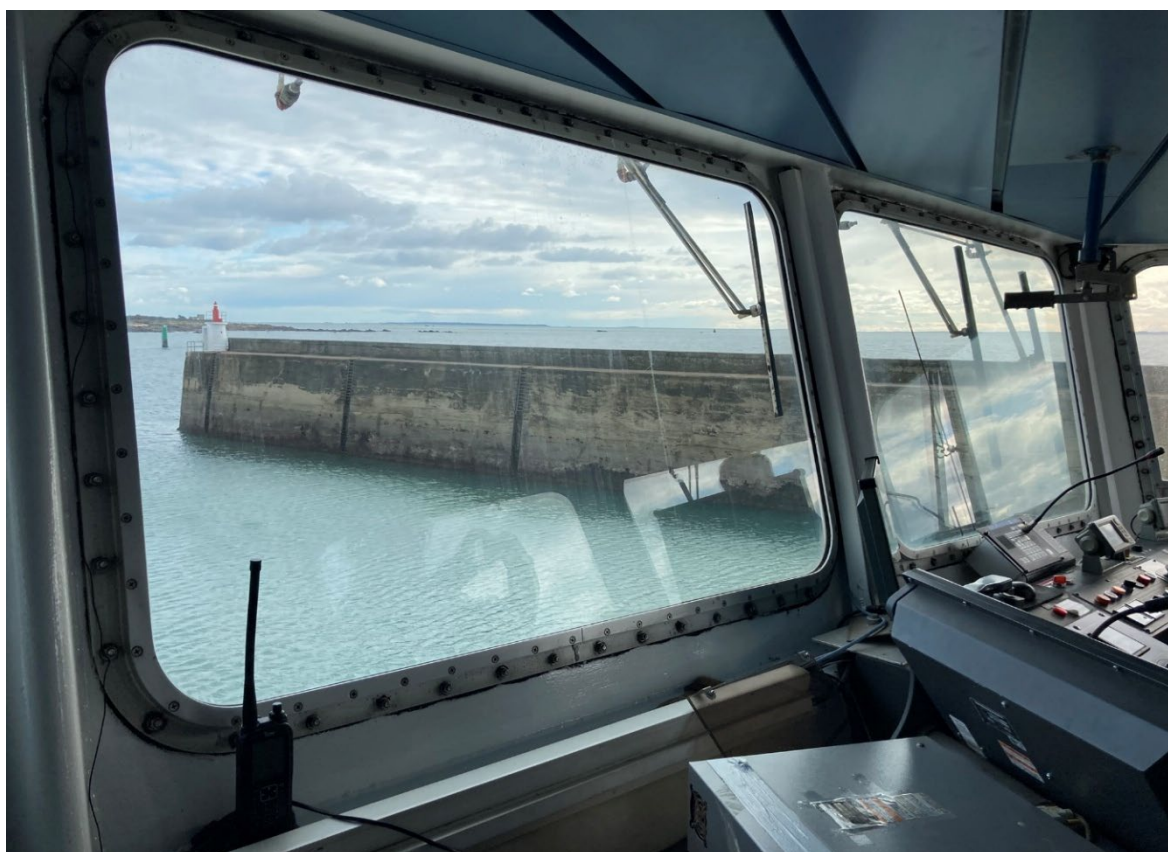
Photo prise de la passerelle du VINDILIS lors d'une sortie de Port Maria (conditions de marée similaires au jour de l'événement) source : BEA mer

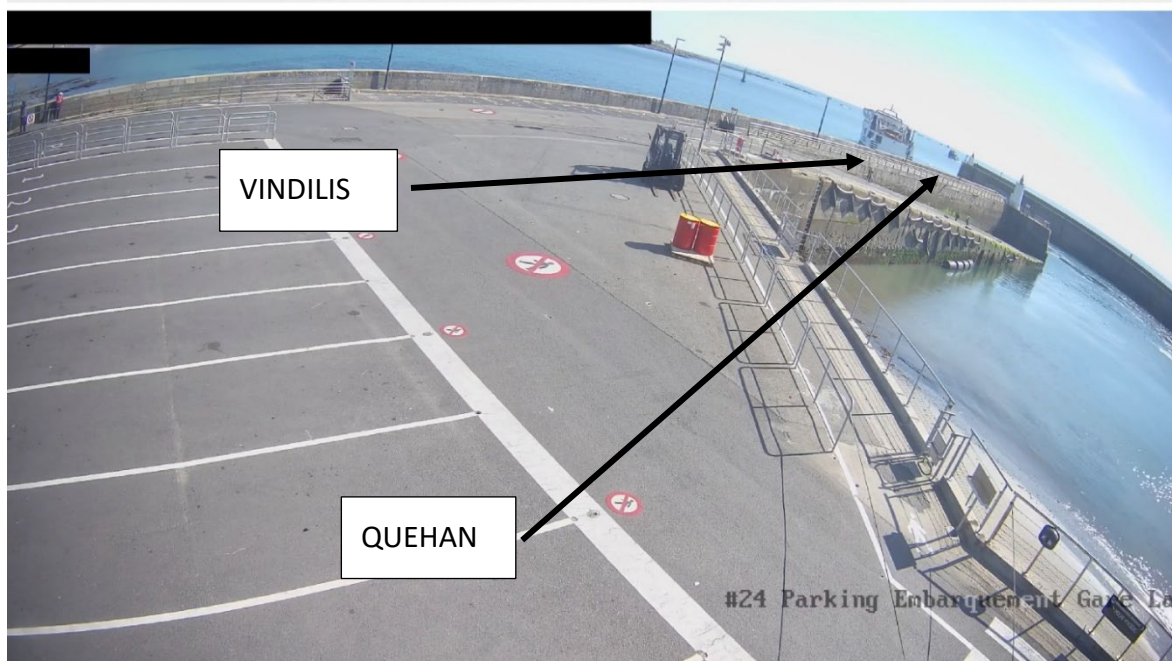
Le capitaine du VINDILIS indique avoir été surpris par la présence du QUEHAN une fois la jetée passée. Pour éviter une situation trop rapprochée, il a accentué sa giration sur tribord ce qui a provoqué l'échouement.

La photo ci-dessus montre les positions du QUEHAN et du VINDILIS peu avant son échouement (effet de parallaxe possible).

A l'appareillage, l'utilisation du radar et de son récepteur AIS aurait permis de positionner le QUEHAN et d'anticiper la manœuvre de croisement en évitant une giration trop marquée.
