Rapport d'enquête

**Nafrage du fileyeur RUMALO II
le 27 janvier 2023, au large de l'île de Ré
(une victime)**

Bureau d'enquêtes sur les événements de mer

Rapport provisoire : janvier 2024

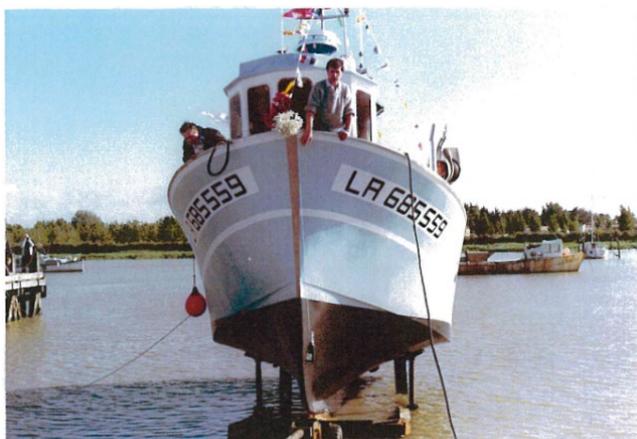
Figure 6 - La mise à l'eau du Jemapa lors de son neuvage en juin 1988 – Source : Chantiers Plastipêche, l'Aiguillon sur mer.

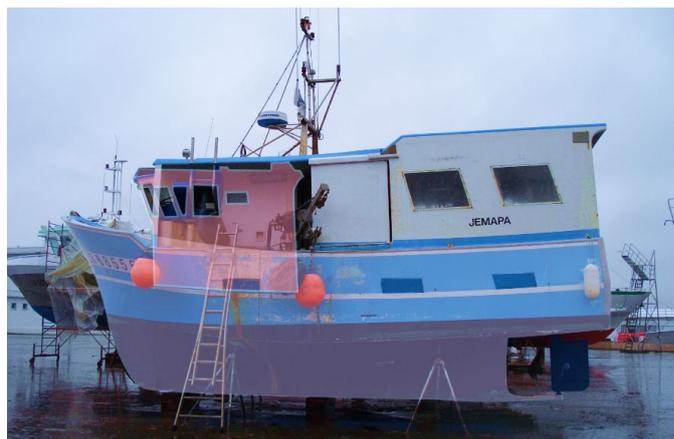
Figure 5 - Le Jemapa sur ber, en 2007 avec en surimpression la silhouette d'origine d'après les plans constructeurs – Source : CSN La Rochelle et BEAmer

Ces matériels (vire-filet, vire casier, bâche, table à filet, paumoyeur et parc) modifient le déplacement du navire d'une part et la stabilité globale de celui-ci, d'autre part.

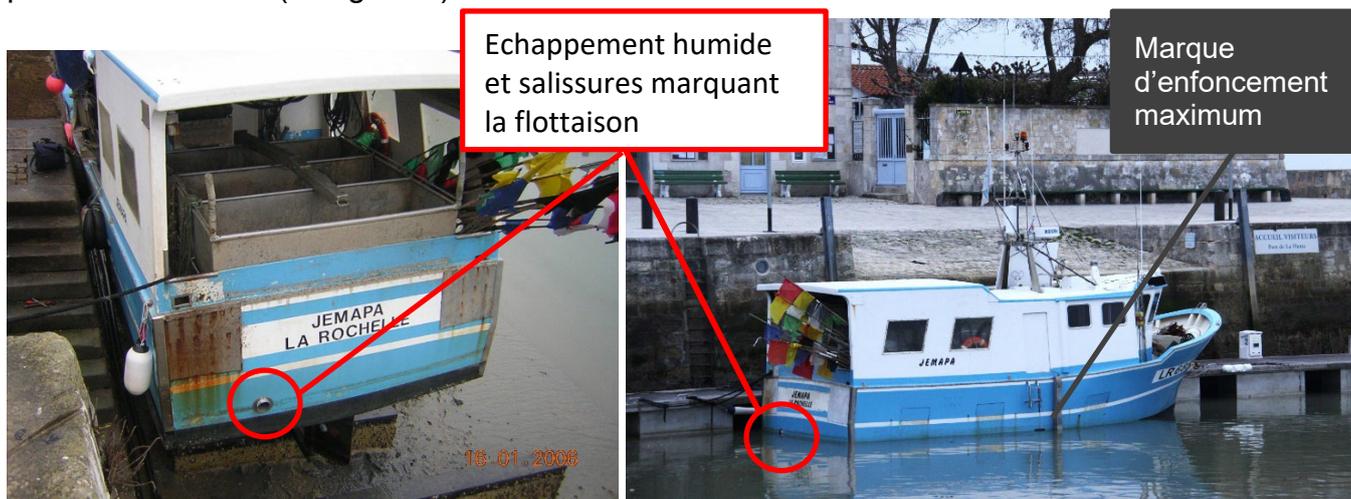
En effet tous les équipements cités ci-dessus sont situés bien au-dessus du pont de franc-bord. Le plus lourd d'entre eux, la bâche (ou taud) installée avant 2006 culmine à 2,40 m au-dessus du pont de franc bord (v. Figure 7).

Figure 7 – Le Jemapa (futur Rumalo II) sur le grill de carénage à La Flotte-en-Ré, Île de Ré, le 16 janvier 2006. Source : CSN La Rochelle.

Lors de son exploitation par ses anciens propriétaires, le navire apparaîtrait à quai enfoncé jusqu'aux marques d'enfoncement. Des marques de salissures sont visibles au niveau de la marque d'enfoncement réglementaire (située à 37,2 cm du pont de franc bord, soit 1/10^e de la largeur du navire) et au-dessus de l'échappement humide alors situé sur le tableau arrière à bâbord (v. Figure 7 et Figure 8).

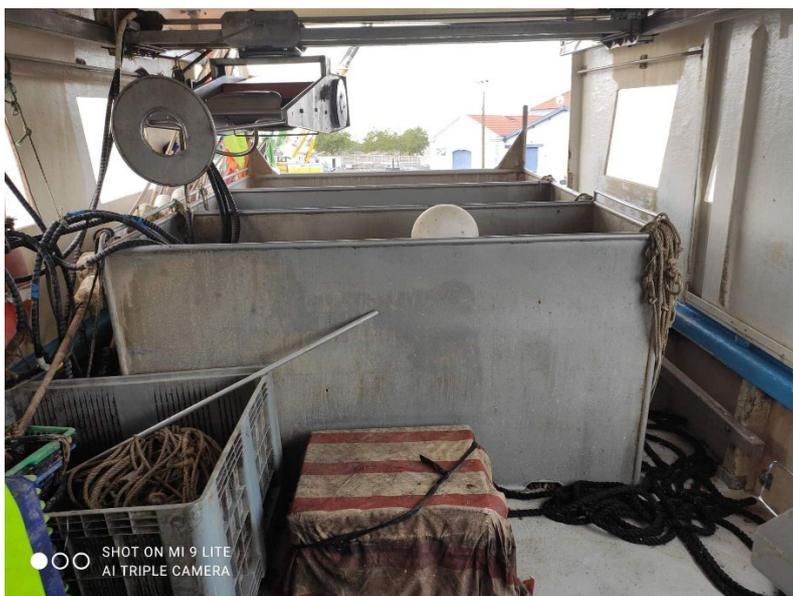
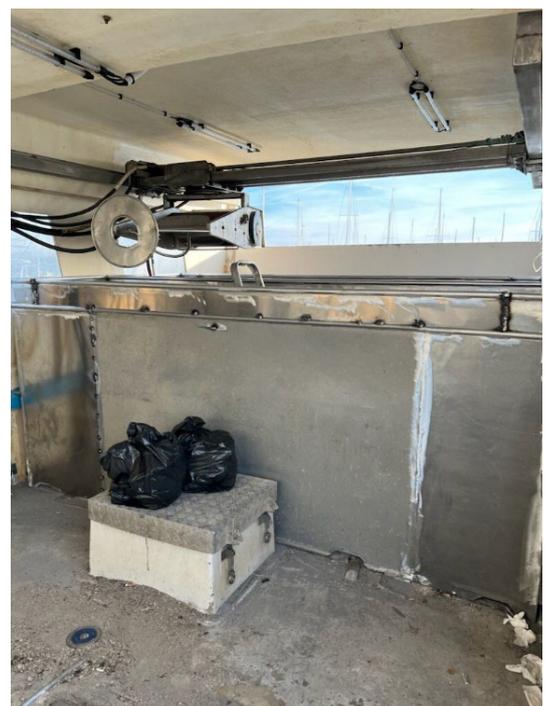
Le parc à filet a été élargi bord à bord et rehaussé d'une vingtaine de centimètres pour permettre l'emport d'une quantité de 14 km de filets supérieure au 6 km utilisés antérieurement.

Figure 9 - Le parc à filet en août 2022 (à gauche) et modifié après l'achat en décembre 2022 (à droite).

La transformation du parc à filet interroge par ailleurs la capacité des sabords de décharge à évacuer l'eau car il semble que la paire (bâbord et tribord) située le plus sur l'arrière soient masquées par des cloisons longitudinales du parc à filet, ce qui ne faciliterait pas l'écoulement de l'eau de mer (v. Figure 10).

Le 19 janvier, quelques jours avant le naufrage, dans des conditions supérieures de pontée (449 kg), le RUMALO II subira un quasi-accident avec un envahissement partiel du pont de travail par l'arrière. D'après les témoignages, le matelot situé à l'arrière bâbord avait de l'eau à mi botte. Il peut être raisonnablement déduit que cet envahissement du pont s'étendait jusqu'au tableau arrière via les sabords de décharge et les anguillettes du parc à filet (visibles sur la Figure 9).

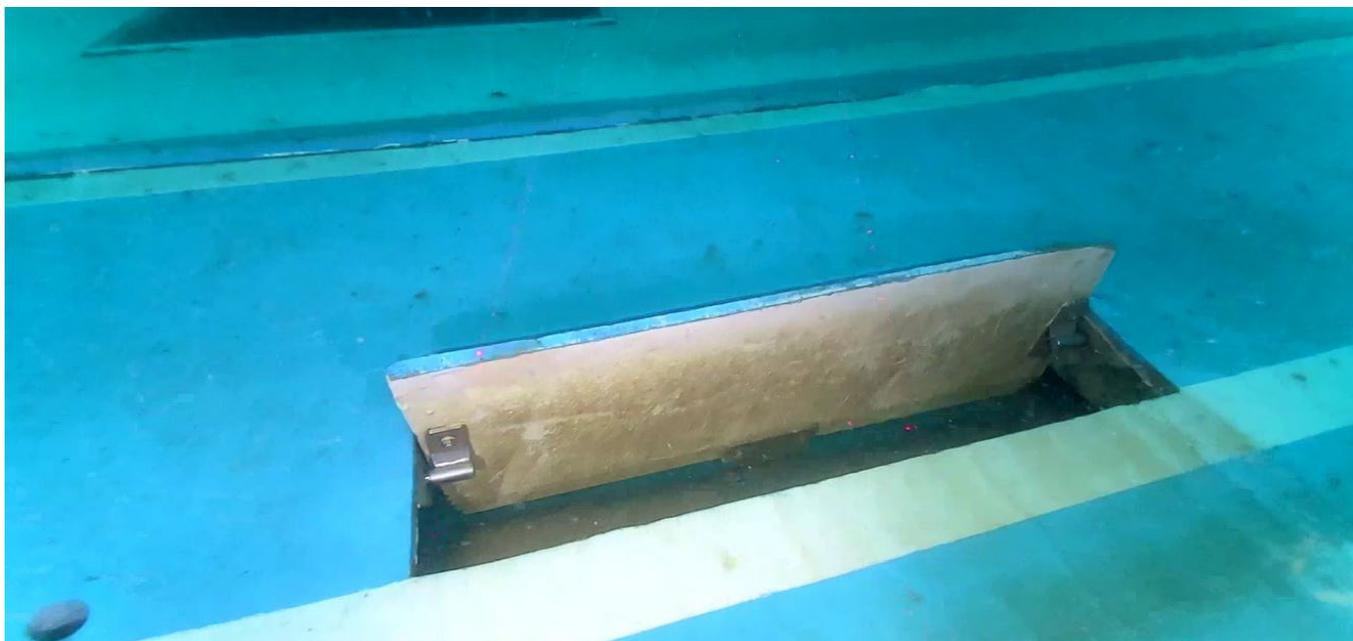
Figure 10 - Le sabord de décharge tribord arrière. Vue depuis le ROV déployé à la demande du BEAmer par l'AESM depuis le Nanoplou, le 22 février 2023.

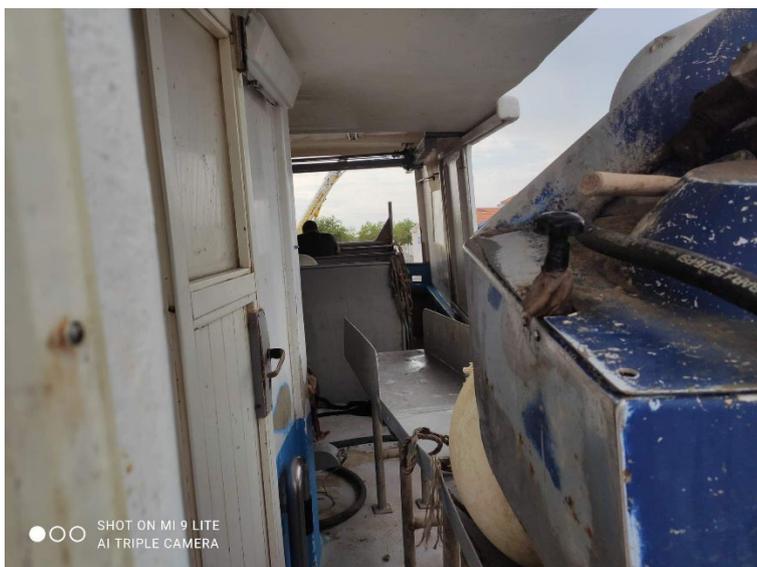
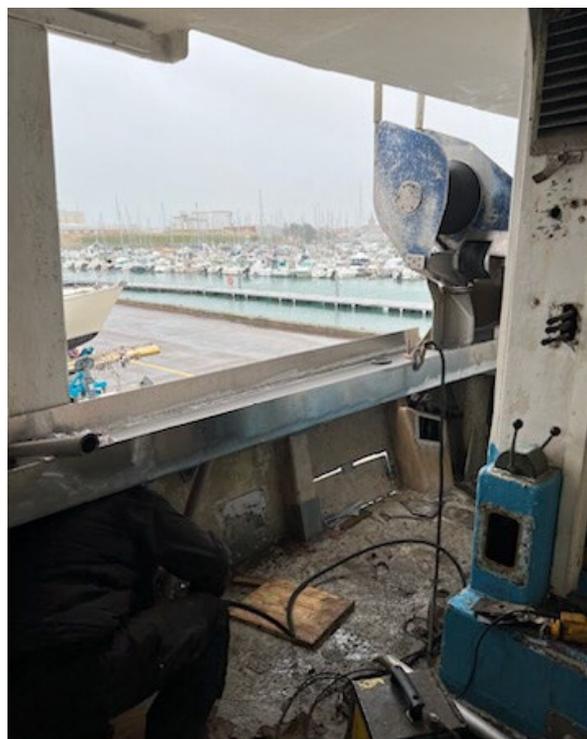
La table à filet a été allongée et abaissée pour atteindre le parc à filet (v. Figure 11).

Figure 11 – Le Rumalo II (ex Jemapa) – La table à filet en août 2022 (à gauche) et les modifications de la table à filet (côté bâbord depuis la vente en décembre 2022 (à droite).

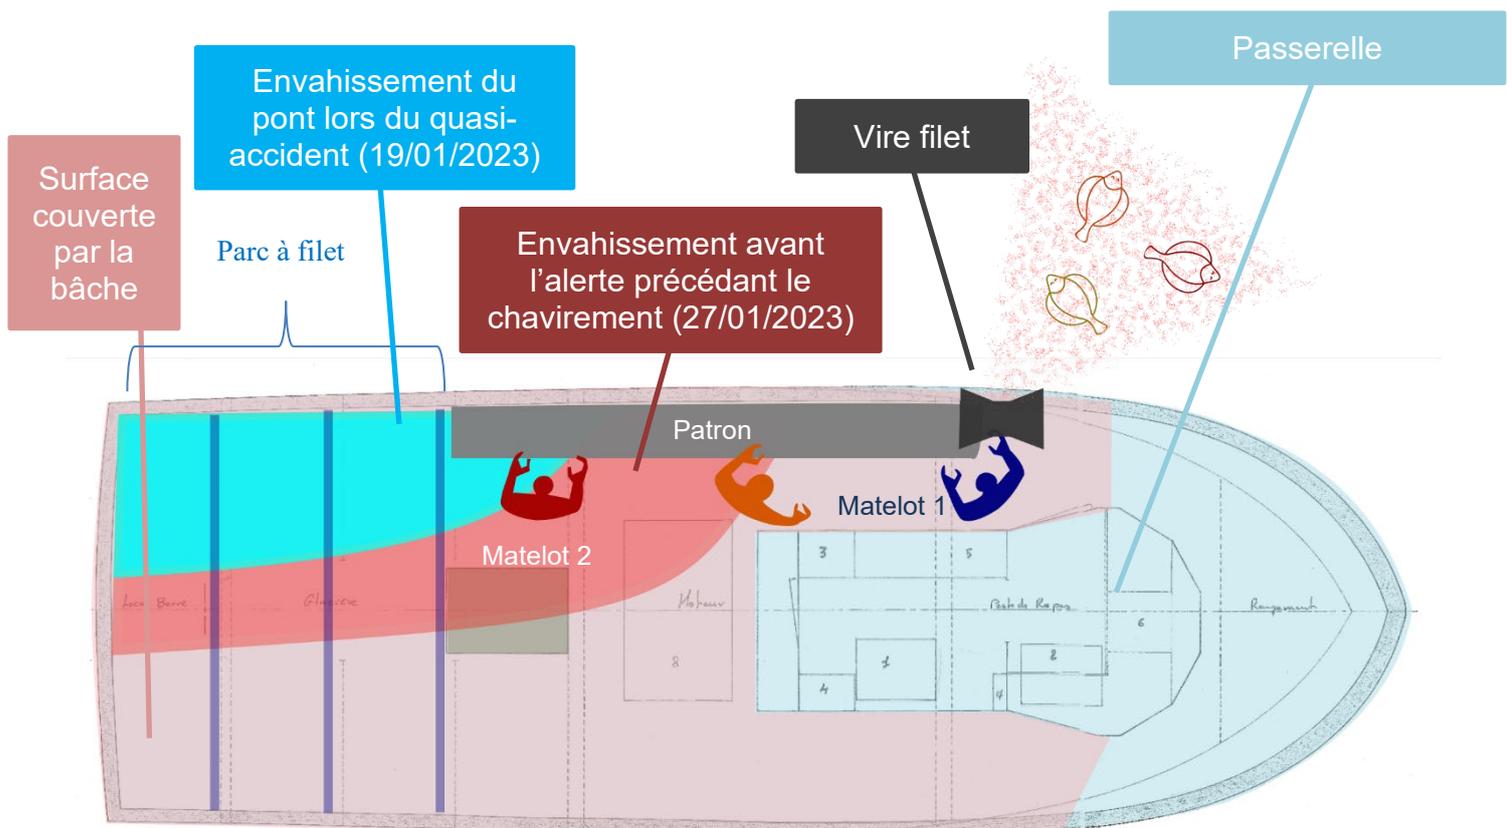
A l'issue d'une pause, le navire est déplacé vers le deuxième filet. Arrivé à 200 m de la fin du relevage, 13,8 km de filet étant à bord, le navire gîte sur bâbord et le pont de franc-bord s'enfonce sous le niveau de la mer par l'arrière bâbord de sorte que les pieds du matelot n°2 et du patron sont dans l'eau (cf. Figure 12). Le patron alerte son équipage :

Figure 12 - Reproduction schématique de l'invasion du pont les 19 janvier (en vert) et le 27 janvier (en rose) tel que décrit par les rescapés du Rumalo II.

Cet incident démontre que la stabilité du RUMALO II était faible et s'est probablement gravement dégradée depuis l'essai de stabilité au moment du neuvage du navire en 1988.

Le scénario qui a conduit au naufrage le 27 janvier 2023 est sans doute similaire à celui du quasi-accident du 19 janvier 2023 (voir Figure 12).

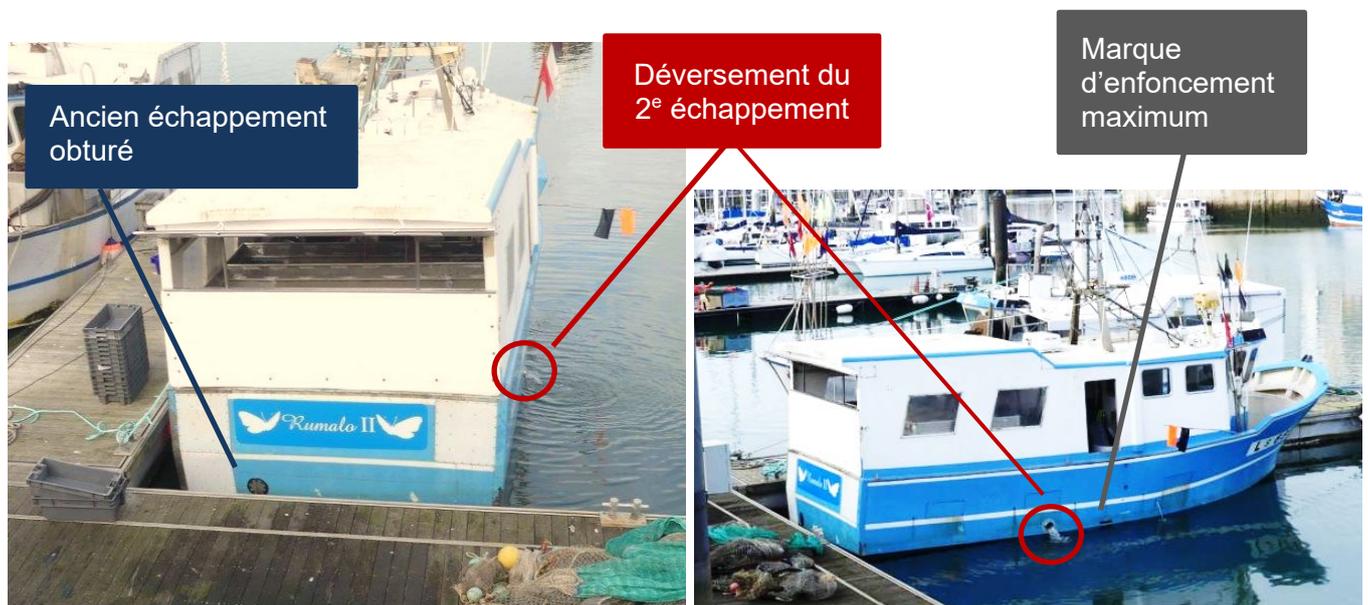
Cette nouvelle exploitation sur-enforce le navire et a amené le nouveau propriétaire à déplacer l'échappement humide du tableau arrière. En effet la contrepression induite par l'immersion de l'échappement risquait d'endommager gravement le moteur.

Figure 13 - Rumalo II à quai au Sables-d'Olonne, le 05 janvier 2023. Le passage de coque au tableau arrière obturé, l'échappement humide déversant à tribord au-dessus de la surface de l'eau – Source : marinetrffic.com

C'est ce que révèle les clichés pris le 05 janvier 2023 (voir Figure 13). L'obturation du passage de coque de l'échappement humide apparaît sur la figure. Un nouvel échappement humide (2^e) apparaît sur tribord.

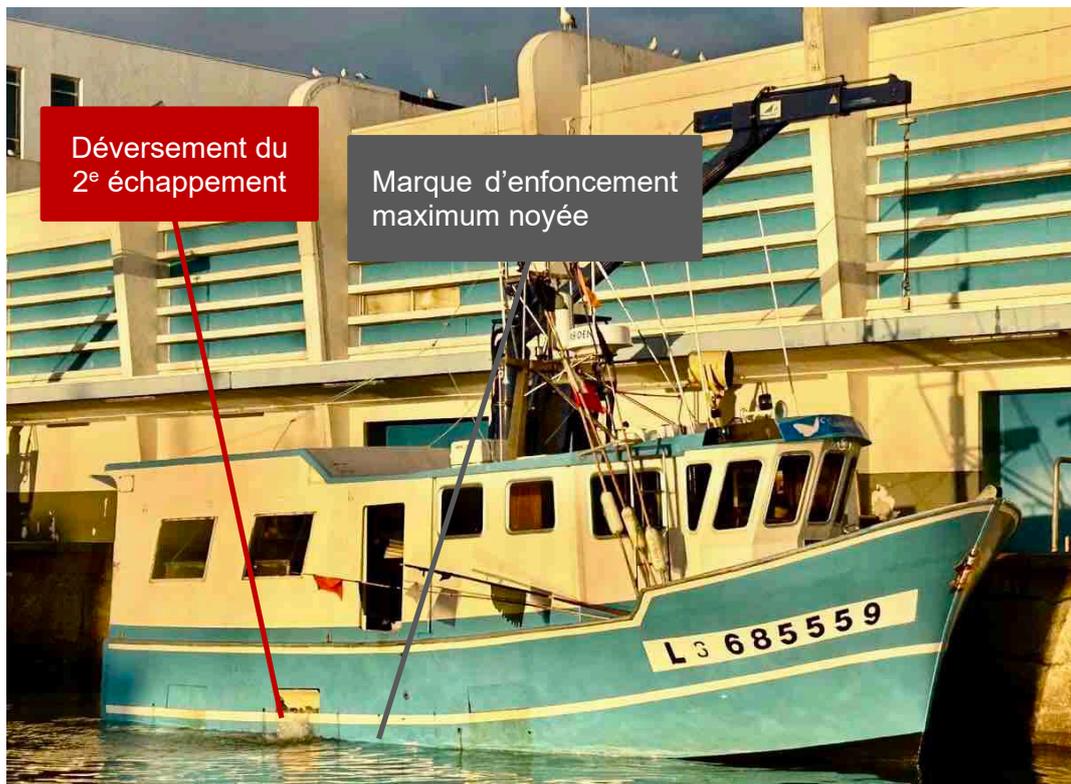
Le 06 janvier avec une pontée de 393 kg les marques d'enfoncement maximum paraissent noyées (v. Figure 14).

Cependant sur le cliché pris le 06 janvier 2023 devant la criée des Sables-d'Olonne, le nouvel échappement humide (2e) apparaît immergé (voir Figure 14). Le navire est enfoncé sur l'arrière. Les marques d'enfoncement ne sont plus visibles. Ce qui semble indiquer que le RUMALO II était entré au port avec sa pêche et l'ensemble de ses filets.

La marque d'enfoncement est noyée signe que le navire ne dispose plus d'une réserve de flottabilité suffisante.

Figure 14- Le Rumalo II à quai devant le bloc de la criée, au retour de la pêche, le 06 janvier 2023 déchargeant 393 kg de pêche. Les marques d'enfoncement sont noyées – Source : www.littoral-manche-atlantique.com

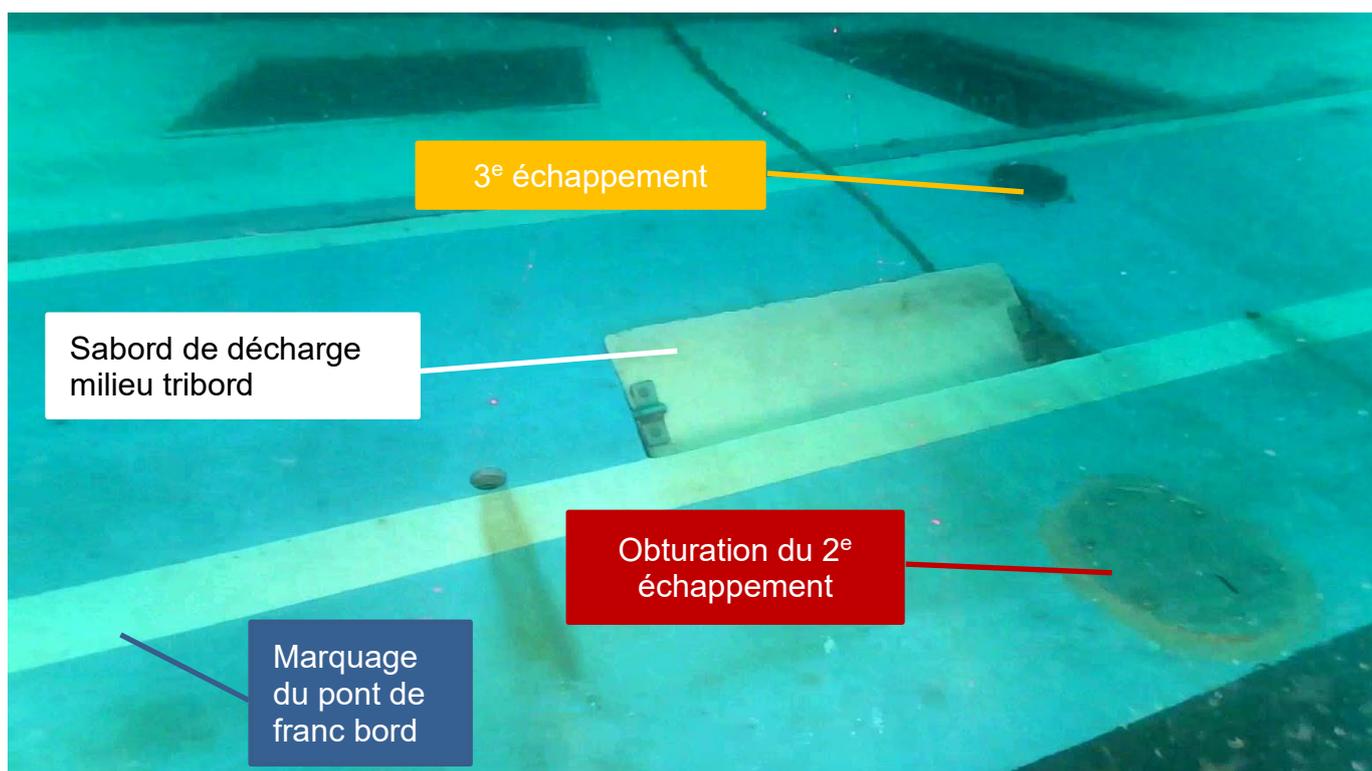
Le nouveau propriétaire déplacera une deuxième fois l'échappement humide, en le faisant déboucher cette fois-ci au-dessus du pont de franc-bord (voir Figure 15). Le vendredi 06 janvier, la pêche a probablement atteint 393 kg³ soit un excès de 93 kg par rapport à la quantité autorisée.

Le patron procédera à une seconde modification de la position de l'échappement humide, au-dessus du pont de franc bord, au cours de la mise au sec du navire du 09 au 13 janvier. Cette transformation est visible sur les images rapportées de l'exploration effectuée avec le ROV déployé par l'AESM (Agence européenne de la sécurité maritime) sous la direction du BEAmer (v. Figure 15).

Figure 15 - Le côté tribord du Rumalo II, pris par le ROV de l'AESM, le 22 février 2022, déployé depuis le navire Nanoplon, armement Atlantique Scaphandre. Source : BEAmer
