RAPPORT D'ENQUÊTE

HOMME A LA MER A BORD DU

AR MILINO

LE 14 MAI 2024, AU LARGE DES TRIAGOZ (CÔTES-D'ARMOR)

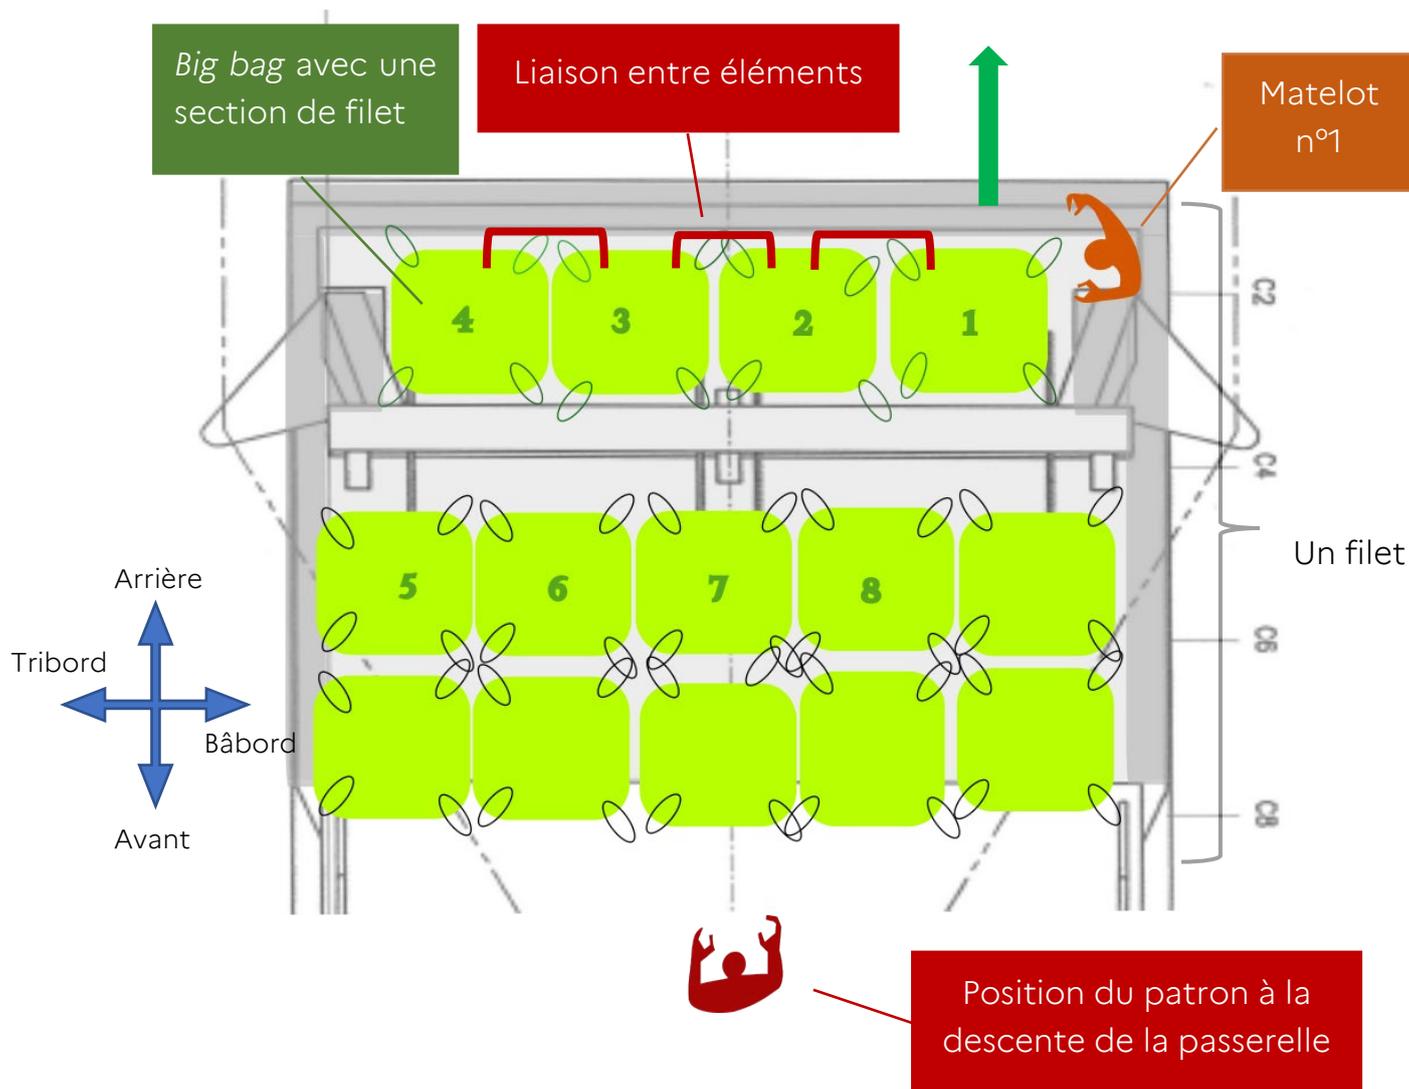
Figure 2 - Reconstitution du pont de travail avant la mise à l'eau du 2^e filet.

- que tous les sous-éléments du filet ne sont pas tous liés entre eux avant la mise à l'eau.
- que le matelot doit intervenir plusieurs fois :
 - o au moment de mettre le paquet de chaîne (ancres) et les ballons à l'eau,
 - o au moment de lier deux pattes d'oie d'élément de filet,
 - o pour sortir le sac vidé,
 - o pour remplacer un sac plein.
- que l'espace pour se déplacer sur le pont de travail est confiné au point que les marins doivent marcher sur les sacs pour se déplacer et accéder au tableau arrière.

Ces interventions multiplient les risques d'accrochage du filet à tout élément saillant, même le plus minime.

1. 2025-R-19 : de revoir l'ergonomie et les pratiques, afin de réduire l'intervention humaine à la mise à l'eau du filet.
2. 2025-R-20 : d'équiper le pont d'un dispositif de supervision (cameras ou autre dispositif, miroir...) pour pouvoir voir l'équipage de façon continue depuis le poste de commande.

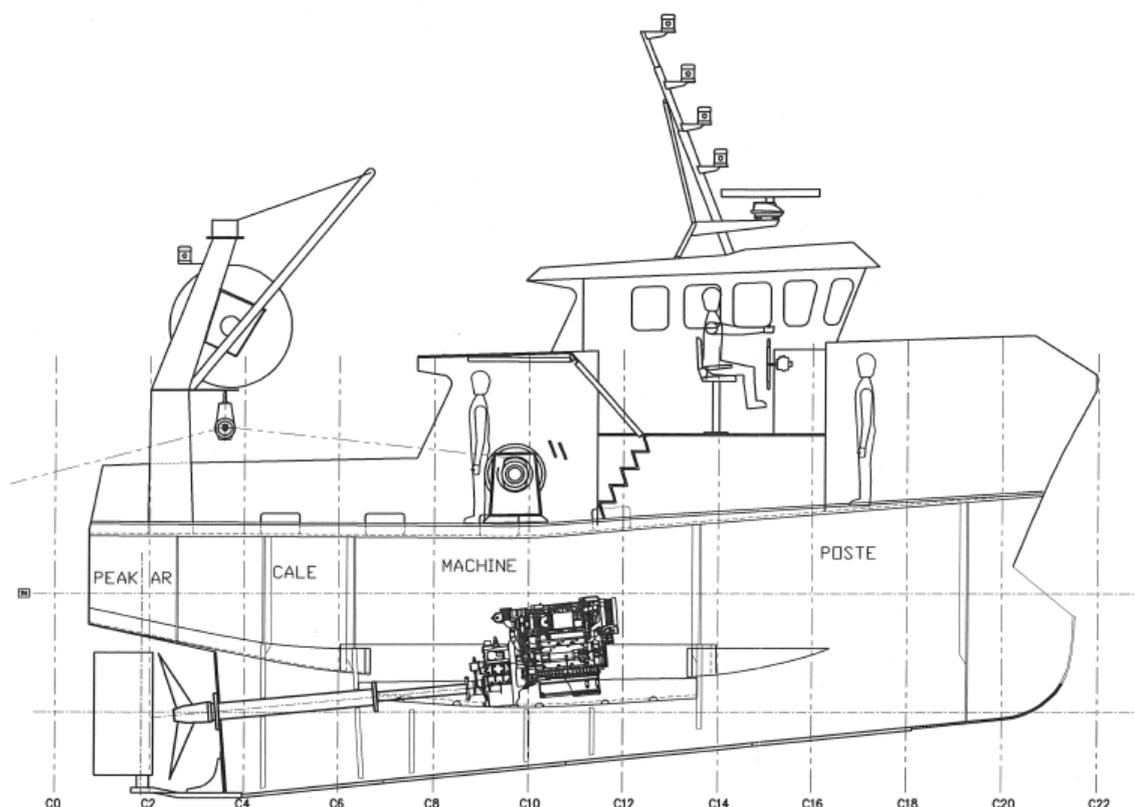
n'est pas spécialisé comparativement aux fileyeurs équipés de parcs à filet. Ces derniers équipements ne nécessitent pas l'intervention humaine une fois engagée la mise à l'eau du premier orin, de ses flotteurs et de son ancre.

La disposition du pont de travail pour la mise à l'eau du filet est un facteur contributif de l'accident.

Figure 6 – Vue latérale de l'Ar Milino à partir des plans d'origine du chantier Blamengin, fourni par le CSN de Saint-Malo.

En configuration avec un équipage à deux personnes, lors de la mise à l'eau du filet, le patron se tient en passerelle et le matelot sur le pont de travail. Entre la passerelle et le pont de travail, l'accès se fait par un escalier d'une soixantaine de centimètres. Le patron doit assurer de nombreux allers retours entre le bas des marches et le poste de commande machine bâbord, dans la passerelle. Depuis le poste de commande, faute de visibilité directe sur le pont, il ne peut superviser la situation du personnel situé sur le pont. Réciproquement, depuis la position en bas des marches il voit bien le pont de travail mais il ne peut contrôler le navire.

L'architecture du navire, qui empêche la supervision permanente du matelot sur le pont de travail est un facteur contributif de l'accident.
