# RAPPORT D'ENQUÊTE

Bureau d'enquêtes sur les événements de  
mer

**Chavirement du remorqueur SAINT BERNARD  
survenu le 17 avril 2023 sur l'Adour dans le port de  
Bayonne**

*Rapport publié : mai 2025*

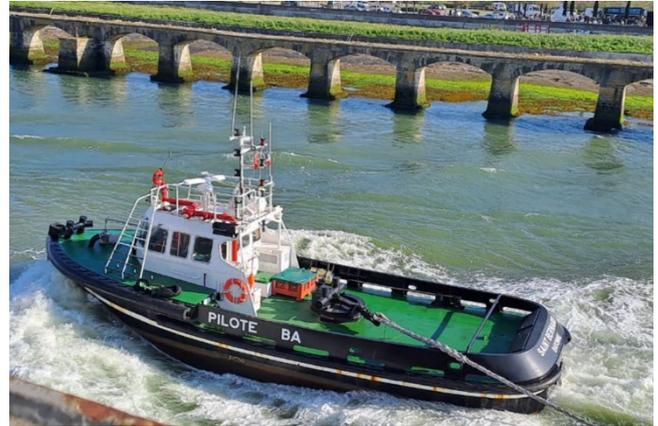
Figure 2 : photographie prise quelques minutes avant l'accident par un marin du ELENA

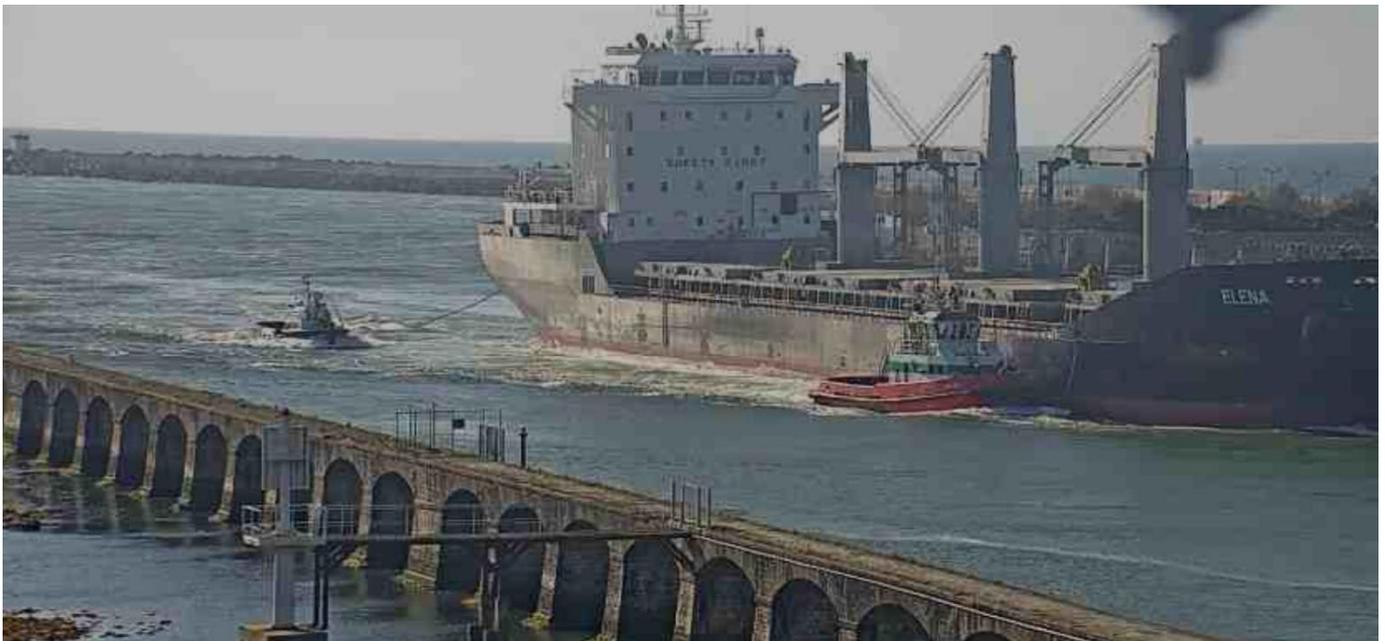
Figure 3 : photographie prise par une caméra située sur le toit de la capitainerie (le dispositif enregistre une image toutes les 30 secondes)

Le SAINT BERNARD est en train de se positionner dans l'axe, la proue vers l'aval. Le matelot est derrière la porte fermée de la timonerie, la main sur la poignée, paré à sortir pour larguer le croc en cas d'urgence.

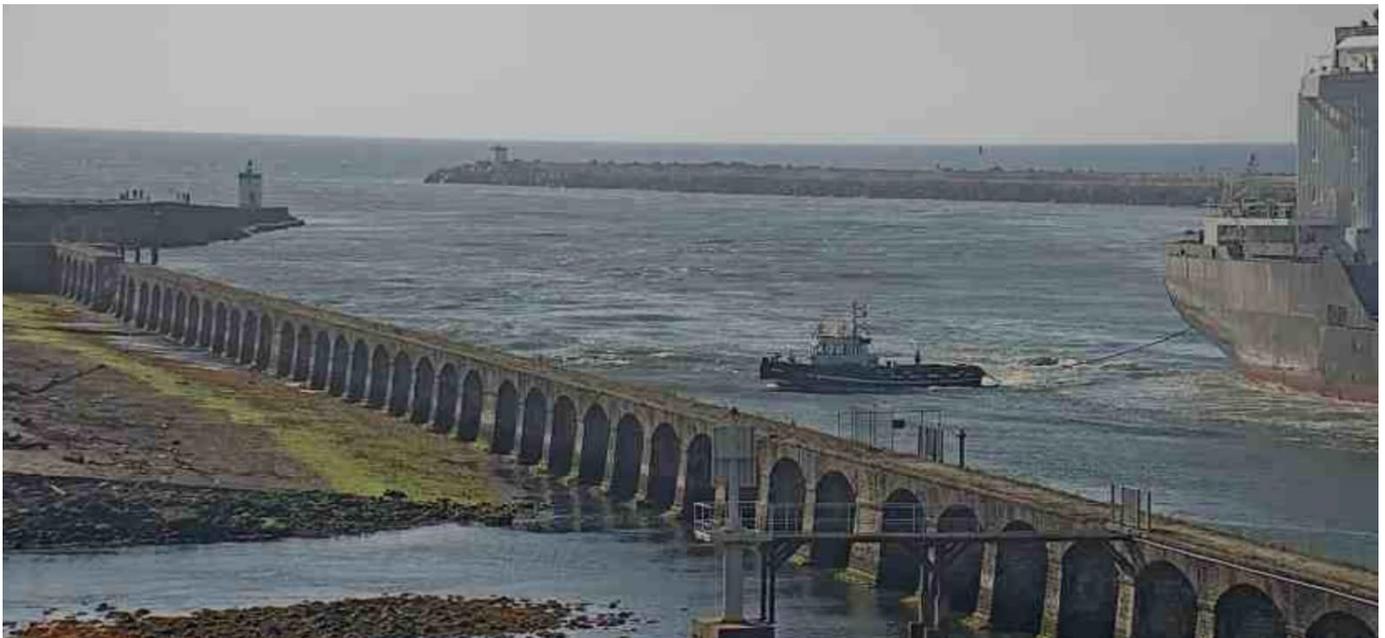
Figure 4 : photographie transmise par la capitainerie du port de Bayonne, prise 30 secondes après l'image de la Figure 3.

Tout se passe alors très vite, le remorqueur, traîné par le vraquier, se couche sur le flanc tribord.

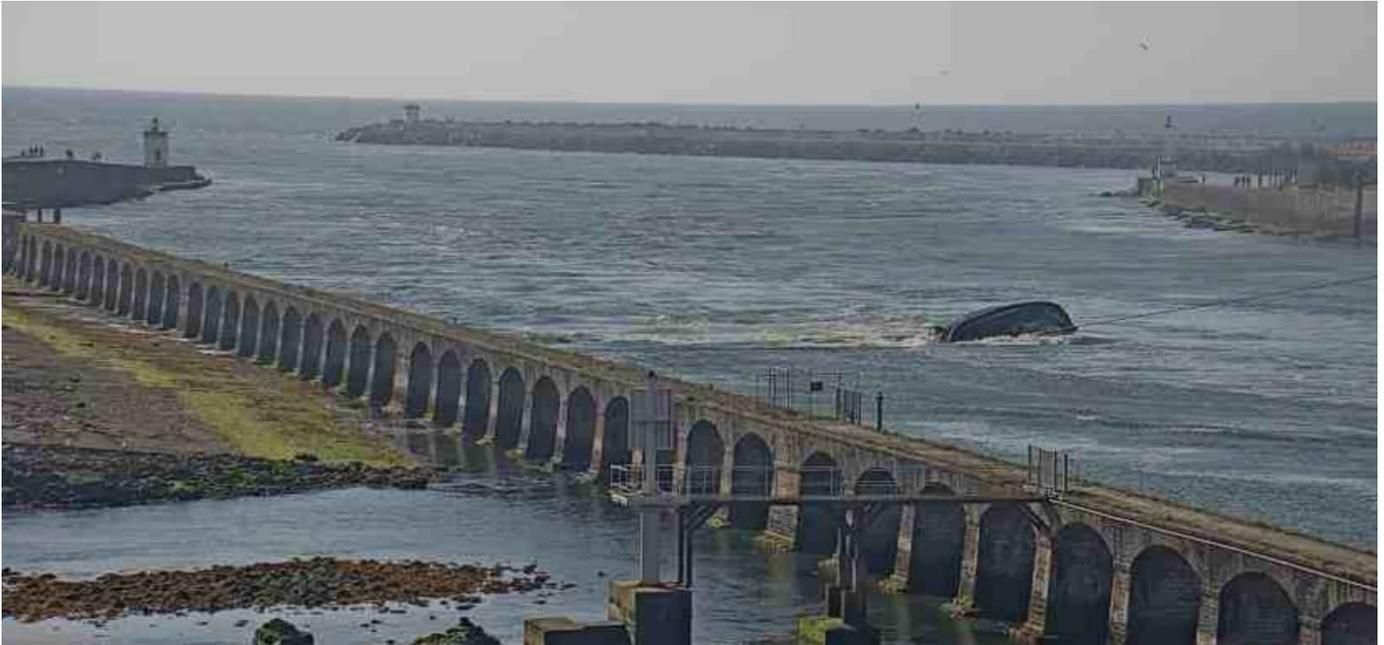
Figure 5 : photographie transmise par le port de Bayonne, prise 30 secondes après l'image de la Figure 4

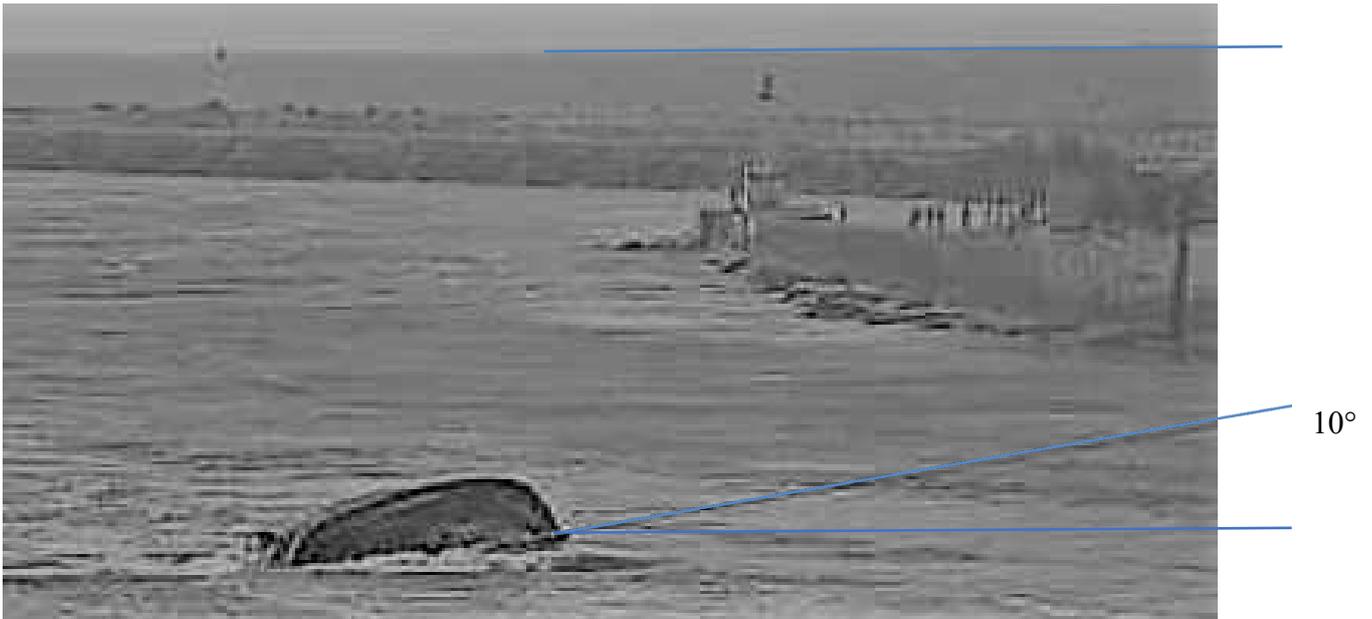
Figure 7 : agrandissement de la figure 3

La remorque faisant un angle d'environ 10 degrés sur la *figure 7*, la longueur de la remorque peut être estimée entre 48 et 50 m.

Ce calcul a été réalisé en considérant la hauteur entre le chaumard et la flottaison (9,50 m) de laquelle on a soustrait la distance entre le point de remorquage et la ligne de flottaison du remorqueur (1,20 m). L'axe de rotation de l'ensemble croc-remorque est situé à un peu plus de 6 mètres de l'arrière du remorqueur.

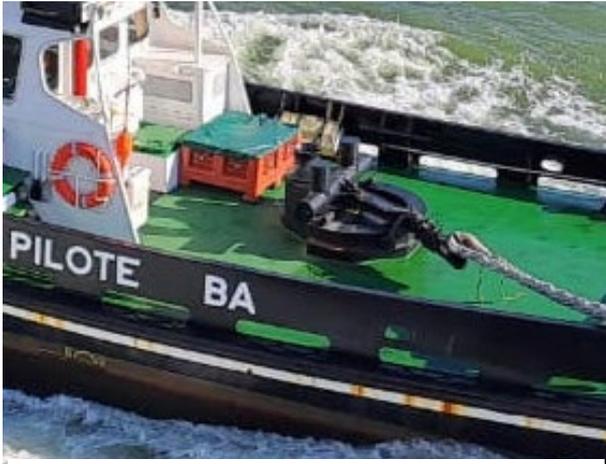
Figure 10 : agrandissement de la figure 2

A ce stade, en début d'envahissement, le remorqueur aurait pu regagner sa flottaison normale après vidange de l'eau accumulée par les sabords de décharge si la remorque avait largué.

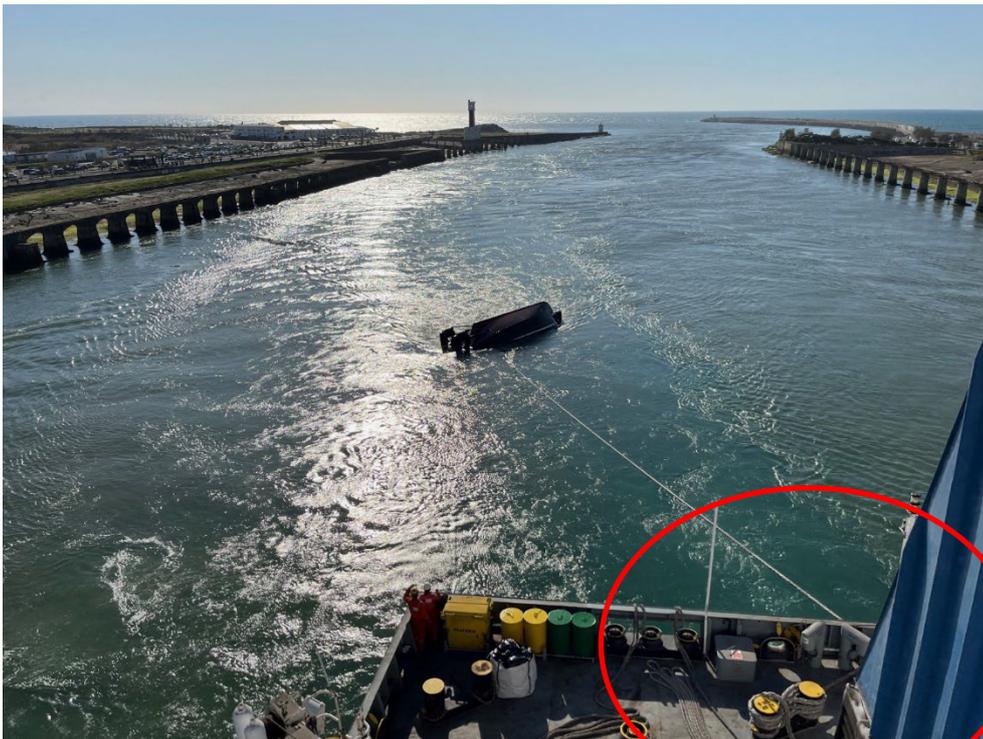
Source photo : Station de pilotage de L'Adour

La photo prise à 18h21 (LT) par l'un des deux pilotes, une minute après le chavirement, montre que la remorque est correctement tournée sur les bittes.

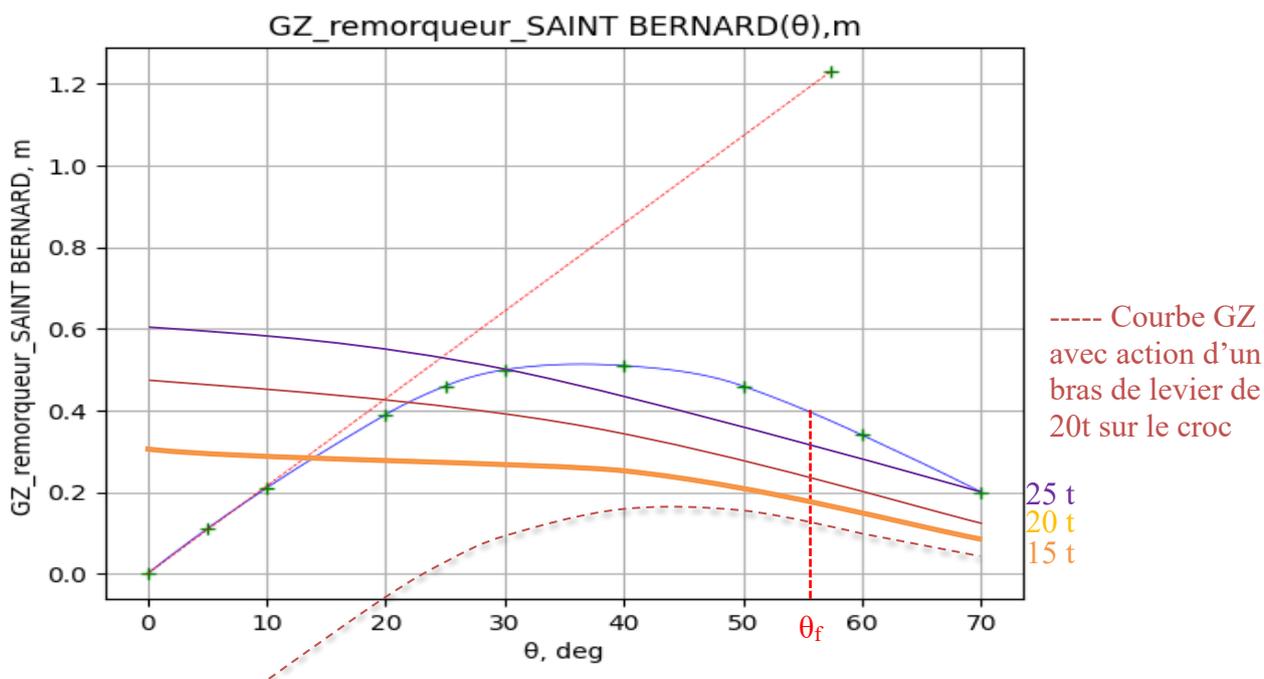
La courbe des GZ<sup>8</sup> ci-dessus représente l'effet d'un bras de levier appliqué sur le croc de remorque quand le navire se positionne par le travers.

Elle a été réalisée avec un programme de traçage des courbes à partir des données hydrostatiques contenues dans le dossier de stabilité du navire et en tenant compte du cas de chargement le plus favorable pour le remorqueur<sup>9</sup> avec un poids sur un bras de levier transversal de 1,20 m progressivement augmenté (sans tenir compte de l'envahissement préalable de la plage arrière).

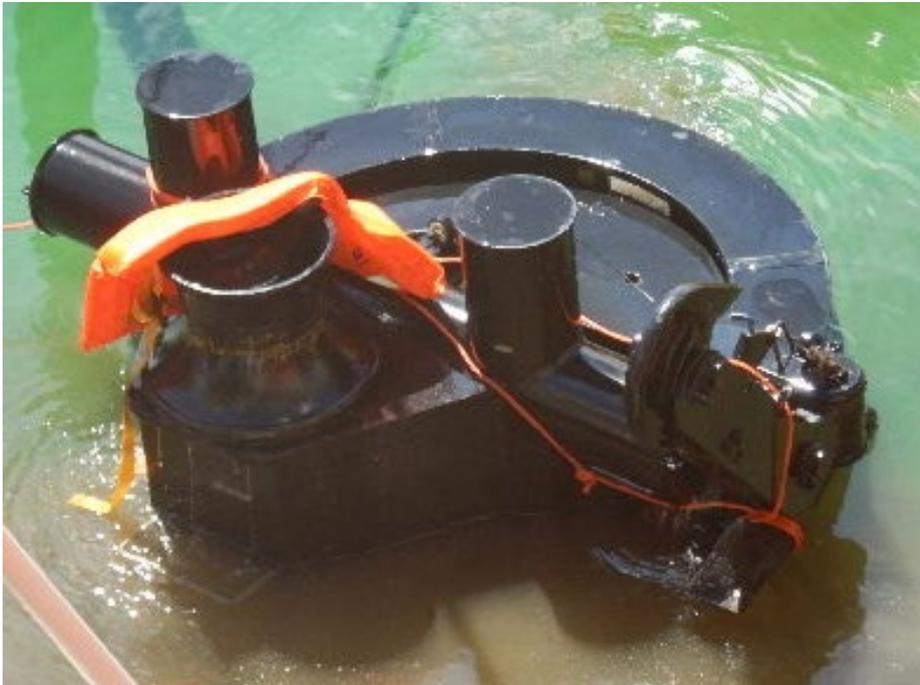
Figure 6: Photograph taken after the vessel was refloated

When SAINT BERNARD was refloated, the towing hook trolley was found damaged, blocked on the port side with the rotating arm at the end stop. An upward deformation of the track structure at the port limit stop was noted.

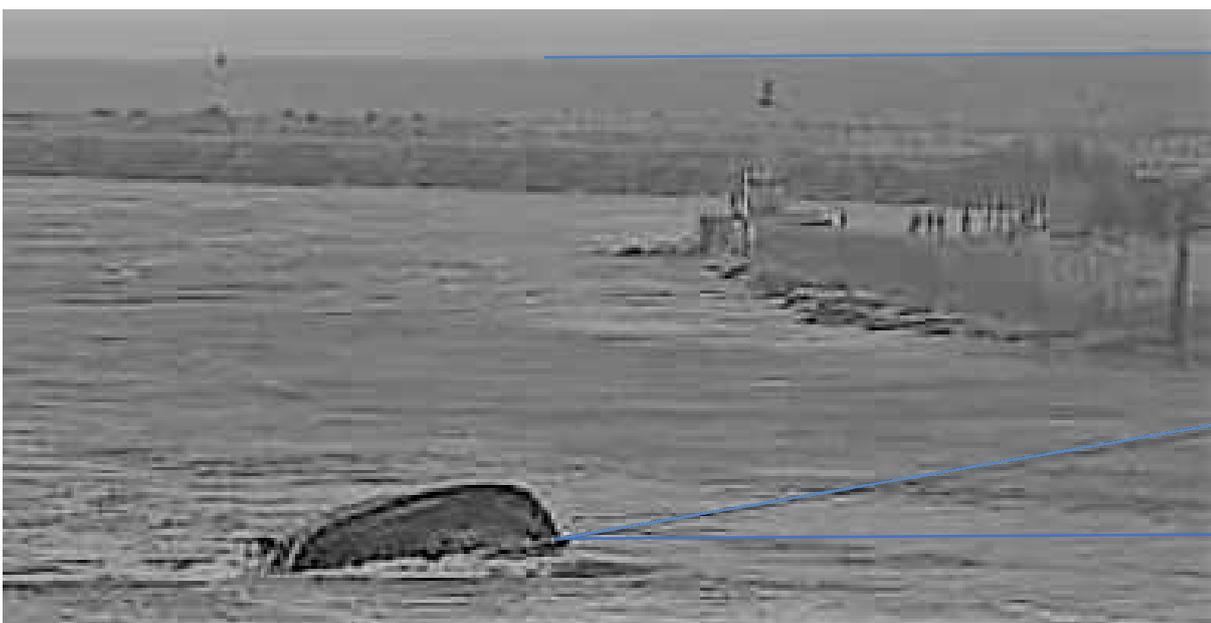
Figure 7: zoom in on figure 3

According to the tugboat captain, when the team on ELENA's aft manoeuvring deck payed out the towline to SAINT BERNARD, the deckhand signalled that the length was sufficient, but the bulk carrier's aft deck was slow to make fast the hawser: the length of the towline was then too long in the skipper's opinion (just over 40 m). In fact, given the distance between SAINT BERNARD and the shore, this length did not allow him to turn round his vessel with a tensioned towline. With the towline slack, the skipper used opposing engines to carry out the "spin round" manoeuvre.

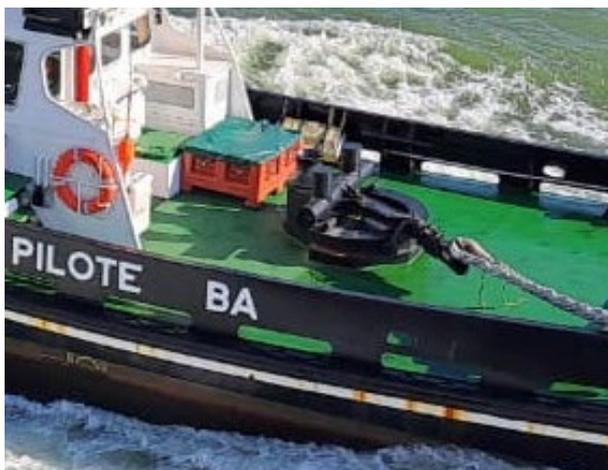
Figure10 : zoom in on figure 2

In this hypothesis, the damage to the hook resulted from the tension exerted by the towline when SAINT BERNARD at the end of her turning round manoeuvre was towed by ELENA. This means that the turning round manoeuvre was probably slightly late, given the speed of ELENA; SAINT BERNARD was taken by surprise by the sudden strong tension of the towline when she was not in the right position to deal with it.

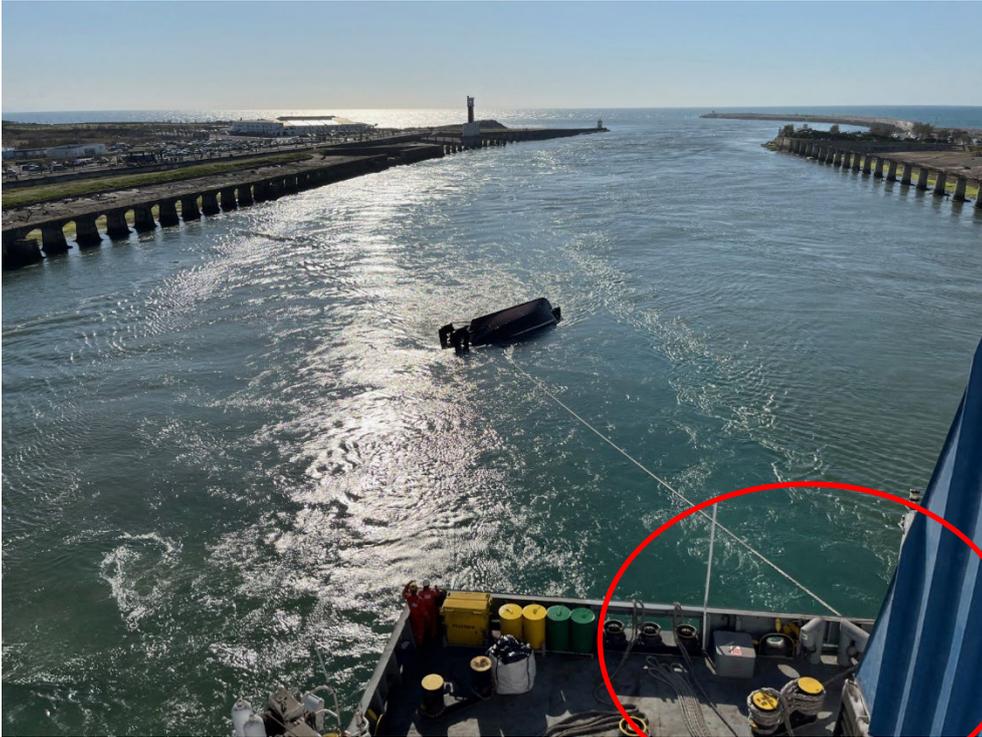
Source photo: Adour Pilot Station

The photo taken at 6.21 pm (LT) by one of the two pilots, one minute after the capsizing, shows that the towline was correctly made fast on the bollards.

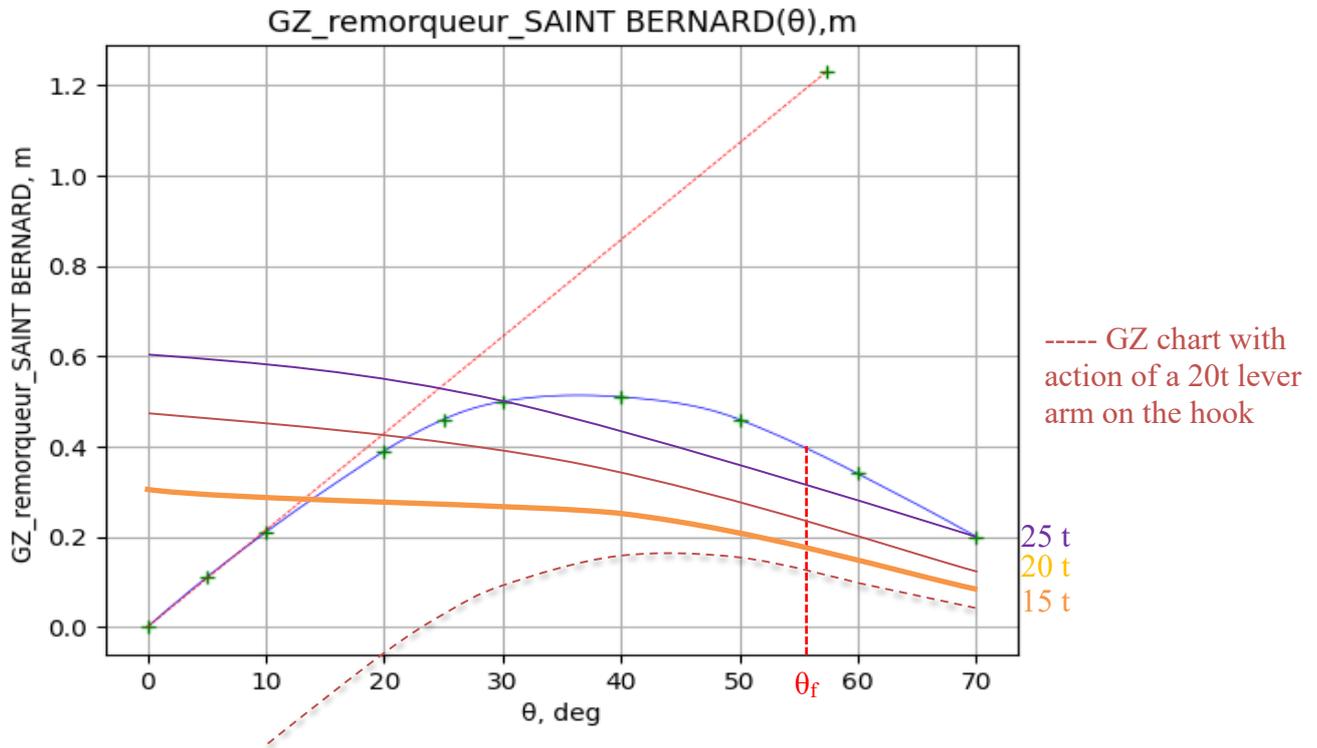
The GZ curve<sup>19</sup> above represents the effect of a lever arm applied to the towing hook when the vessel is positioned abeam.

It was carried out using a program for plotting charts based on the hydrostatic data contained in the vessel's stability booklet and taking into account the most favourable loading case for the tug<sup>20</sup> with a weight on a transverse lever arm of 1.20 m progressively increased (without taking into account the prior flooding of the afterdeck).
