Rapport d'enquête

**Homme à la mer à bord du fileyeur *ANNA MAMM MARI*
le 15 février 2021, au large de l'Île de Ré**

Bureau d'enquêtes sur les événements de mer

Rapport publié : décembre 2021

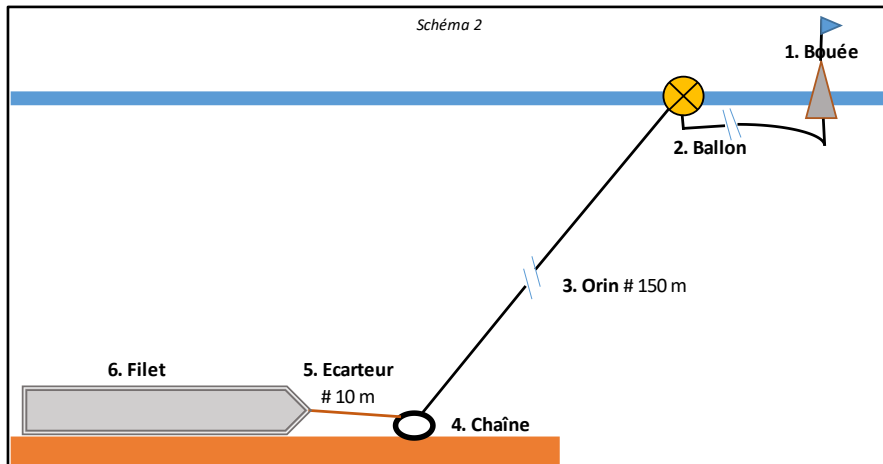
Une fois à la mer (schéma 2), les filets tiennent sur le fond en position verticale, à des profondeurs comprises entre 20 et 100 m, lestés par des chaînes (4) et le poids des émerillons et mousquetons de liaison entre les bordées. L'orin de liaison (3) entre le ballon (2) en surface et la chaîne qui repose sur le fond est réglé à une longueur de 3 fois la sonde. Le navire reste alors une douzaine d'heures au mouillage à proximité des filets.

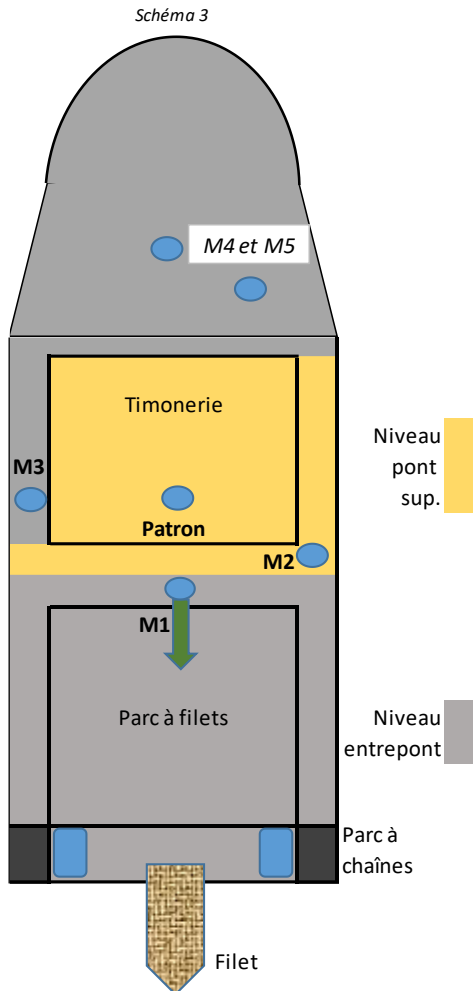
Vers 17h20 le matelot M1 pénètre dans le parc à filets. Le matelot M2, qui est juste au-dessus sur le pont supérieur, s'en rend compte et lui crie « Descends de là ! ». Dans les secondes qui suivent le pied droit du matelot M1 est pris dans l'orin « écarteur » (rep. 5 du schéma 2), entre la chaîne et le filet de la 3^{ème} bordée. Toujours debout, et malgré sa tentative de se retenir au plafond de l'entrepont, il est emporté par l'écarteur en mouvement.

Le patron, qui est témoin de la scène depuis la timonerie, bat immédiatement en arrière pour réduire la tension sur le filet. Mais la chute à la mer du matelot ne peut être empêchée du fait de l'inertie due à la vitesse de filage et du poids de la chaîne de lest.

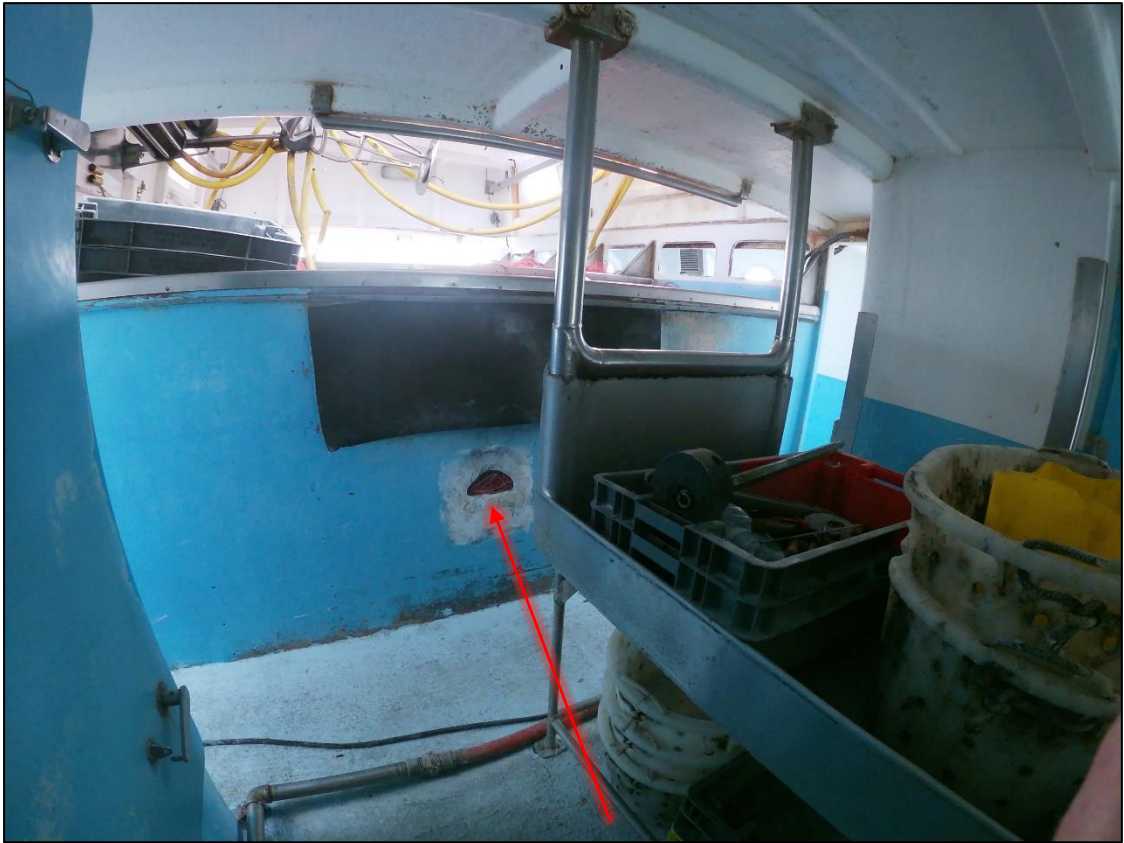
La chute à la mer du matelot M1 est due à sa présence dans le parc à filets pendant l'opération de filage, ce qui est contraire à la procédure de travail en vigueur à bord de l'*ANNA MAMM MARI*.

À partir de l'entrepont, l'accès au parc à filet se fait relativement facilement en plaçant un pied dans un « creux » situé à mi-hauteur de l'hiloire avant du parc.

Hiloire parc à filets avec marche d'accès

Amélioration de la procédure de filage, notamment pour les risques d'interactions entre les engins de pêche en mouvement (guidage des orins) et les matelots se trouvant à proximité du parc à filets.

Amélioration de la visibilité depuis la timonerie sur le parc à filets par l'ajout de caméras de surveillance.

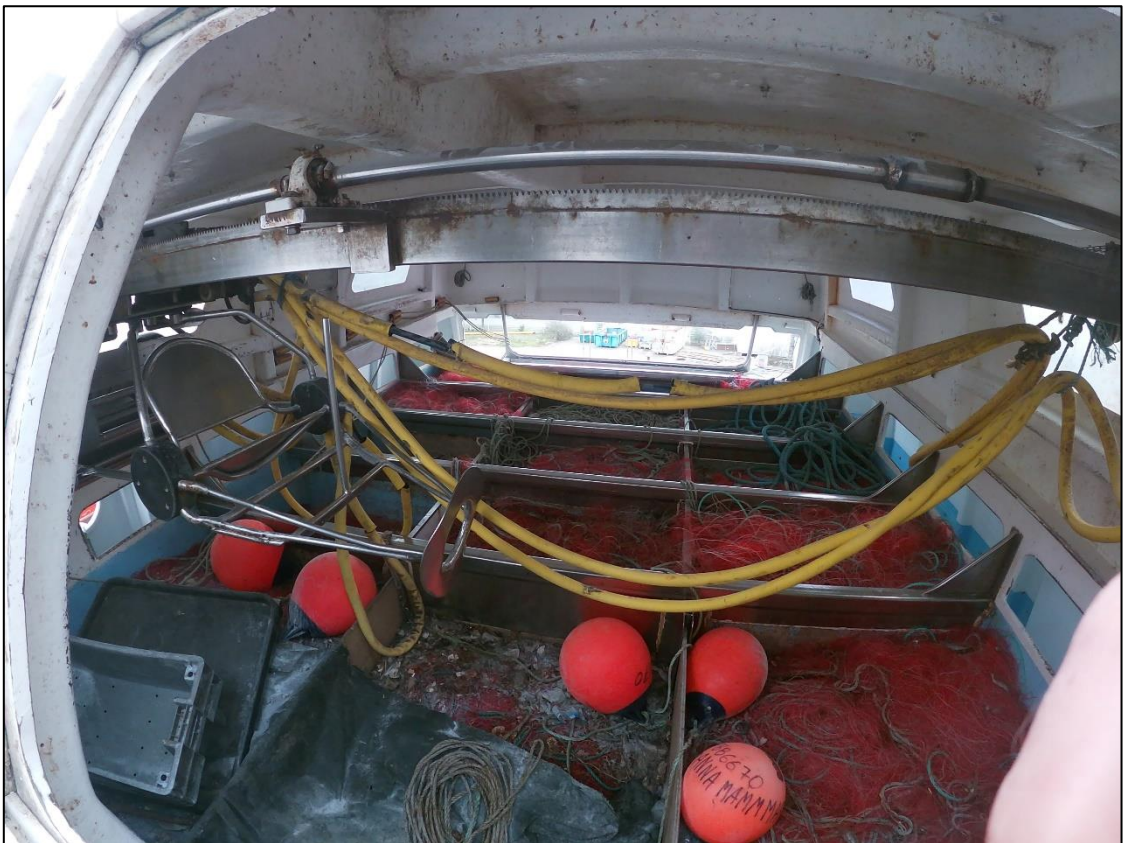
Vue sur parc à filets depuis l'entrepont
