# Rapport d'enquête

**Homme à la mer  
à bord du thonier sennear *AVEL VOR*  
le 1<sup>er</sup> avril 2019, au large du Libéria (un disparu)**

Bureau d'enquêtes sur les événements de mer

Rapport publié : décembre 2019

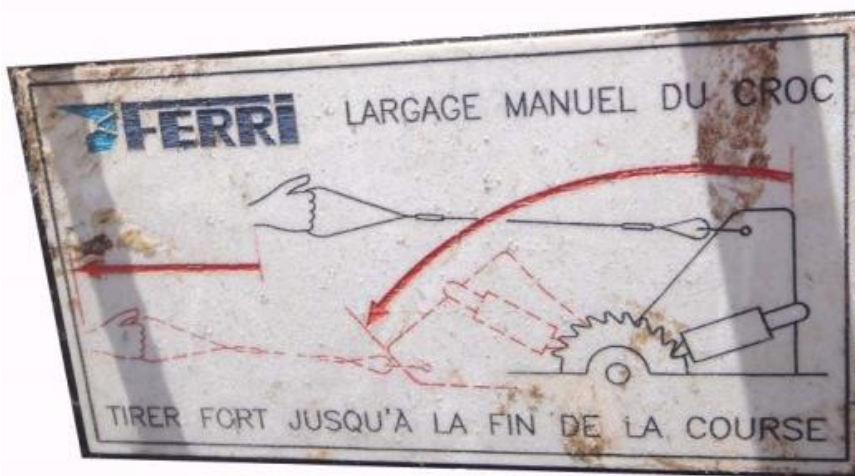
*Schéma de largage manuel du croc*

À **16h20**, le capitaine donne l'ordre de larguer le skiff pour la mise à l'eau du filet, mais le croc ne se déverrouille pas lorsque le matelot actionne la commande (cf. annexe C)

Au même moment, alors que le skiff n'est pas sécurisé, le lieutenant se déplace rapidement du poste de conduite à l'avant du skiff et se saisit du marteau se trouvant à bord. Le matelot propose au lieutenant de frapper sur le croc à l'aide du marteau, car il lui semble qu'il est mieux placé pour cette manœuvre. Mais le lieutenant dit au matelot de le laisser faire. Le matelot s'écarte pour ne pas être exposé, tandis que le lieutenant monte sur le gaillard, puis frappe sur le croc du skiff en tenant le marteau à deux mains. Immédiatement, le skiff glisse sur sa rampe. Le lieutenant est déséquilibré par le mouvement brusque du skiff et chute à la mer. Le matelot, également déséquilibré par le mouvement, se retrouve assis à même le pont du skiff. Lorsqu'il se relève il voit le lieutenant la tête dans l'eau, puis disparaître sous le filet.

Le capitaine réduit alors la vitesse, afin de laisser à l'équipage le temps de passer la patte d'oie dans le palan du skiff, pour que le croc puisse être manœuvré en sécurité.

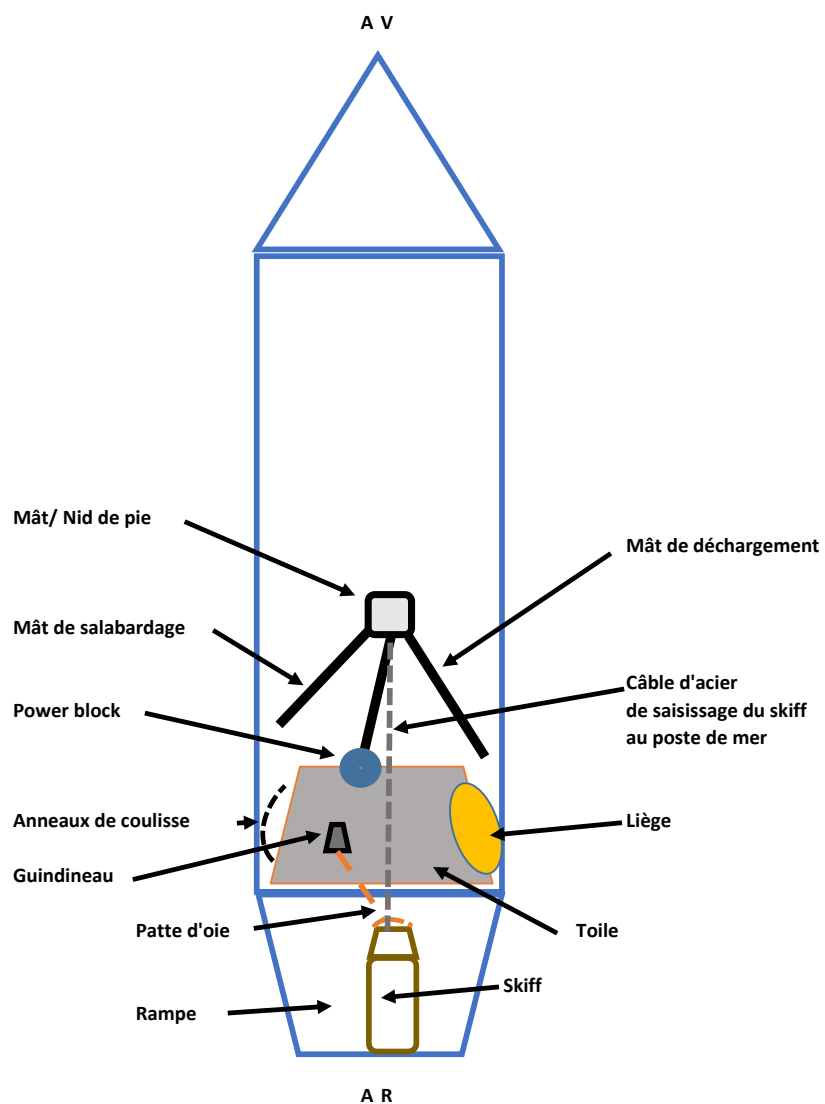
Rampe du skiff

Le skiff est maintenu au poste de mer sur une rampe inclinée à 30° (cf. annexe C). À l'avant du skiff, une patte d'oie toujours à poste est utilisée pour le virer sur sa rampe ou le sécuriser en cas de problème.

Le guindineau (organe de liaison entre le filet et le skiff) est frappé sous le croc du skiff. Lorsque le skiff glisse sur sa rampe, il entraîne ainsi le filet à la mer.

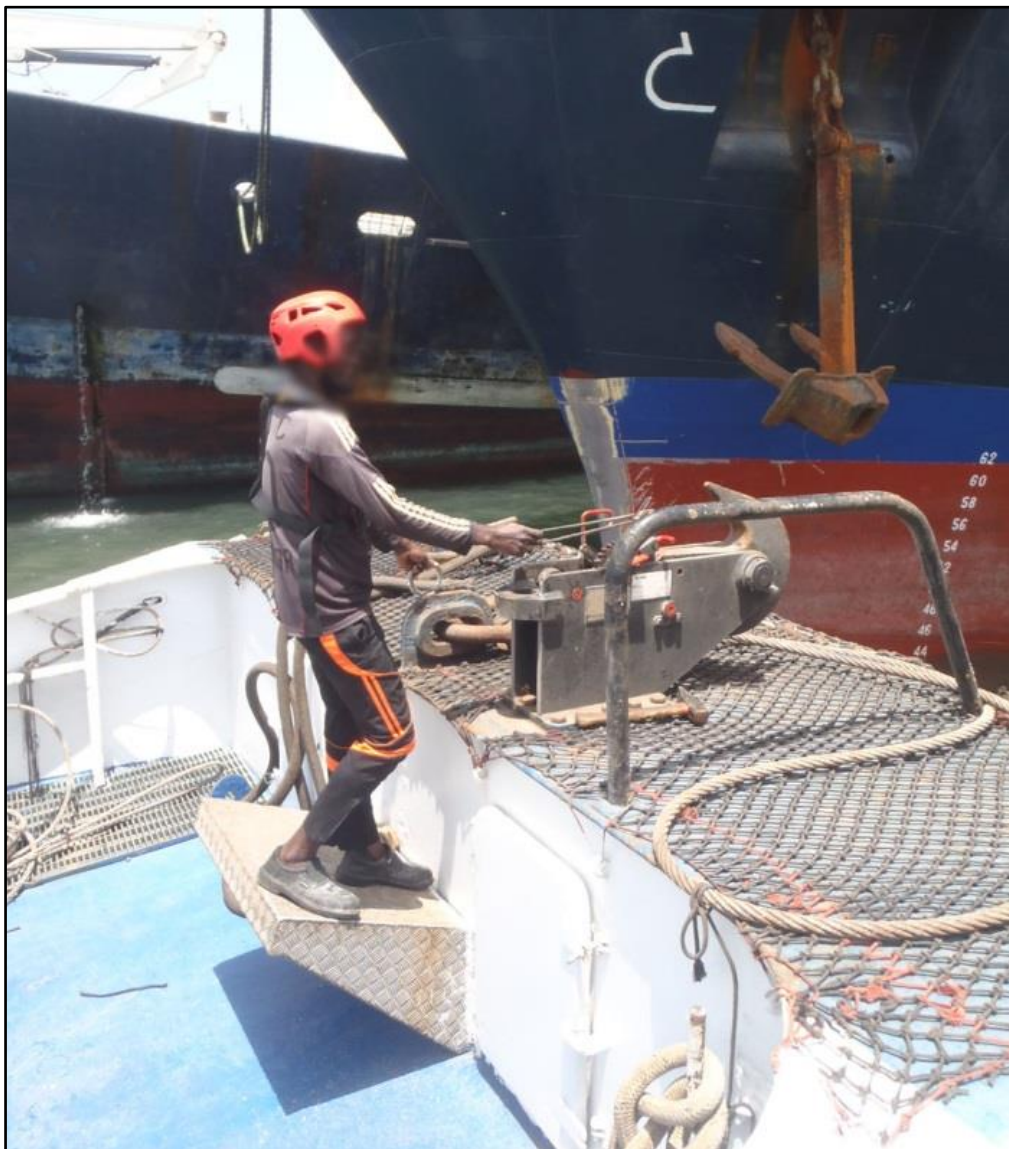
## Opération de déverrouillage du croc du skiff

Le dysfonctionnement du croc est généralement dû à une période de non-utilisation de plusieurs jours, même lorsque le matériel est quasi neuf et bien graissé. On observe en général un

Alors que la situation ne nécessitait pas une mise à l'eau urgente du skiff, le lieutenant a quand même agi avec beaucoup de rapidité, au détriment de la procédure bord et sans évaluation du risque d'être déséquilibré lorsque le skiff glisse sur sa rampe. Il n'a alors plus de main libre pour se tenir sur le gaillard (une plate-forme de faibles dimensions et sans batayolle) où il s'est hissé.

La procédure bord consiste à sécuriser le skiff en crochant sa patte d'oie sur le palan du skiff, afin de manœuvrer le croc sans risque.

1. Organisation d'un CHSCT extraordinaire. L'accident a été analysé par le comité d'enquête et il a été décidé d'effectuer des tests hebdomadaires de largage à vide lorsque le skiff n'a pas été largué pour raison opérationnelle. Ces tests seront enregistrés dans le journal de bord. La procédure en cas de blocage du croc a été rappelée.
2. Le DUERP a été plus précisément renseigné par la mention de l'accident sur deux fiches de travail relatives à l'utilisation du skiff.
3. Poursuite des essais d'un moyen de transmission sans fil entre le maître d'équipage et le pupitre de commande hydraulique.
4. Test, en septembre à bord de quatre navires, d'un nouveau VFI autogonflant équipé d'un système de géolocalisation.
