# Rapport d'enquête

**Talonnage**  
**du navire à passagers *BLEU ET OR***  
**le 27 décembre 2018, à Rodney Bay (Sainte-Lucie)**

Bureau d'enquêtes sur les événements de mer

Rapport publié : octobre 2019

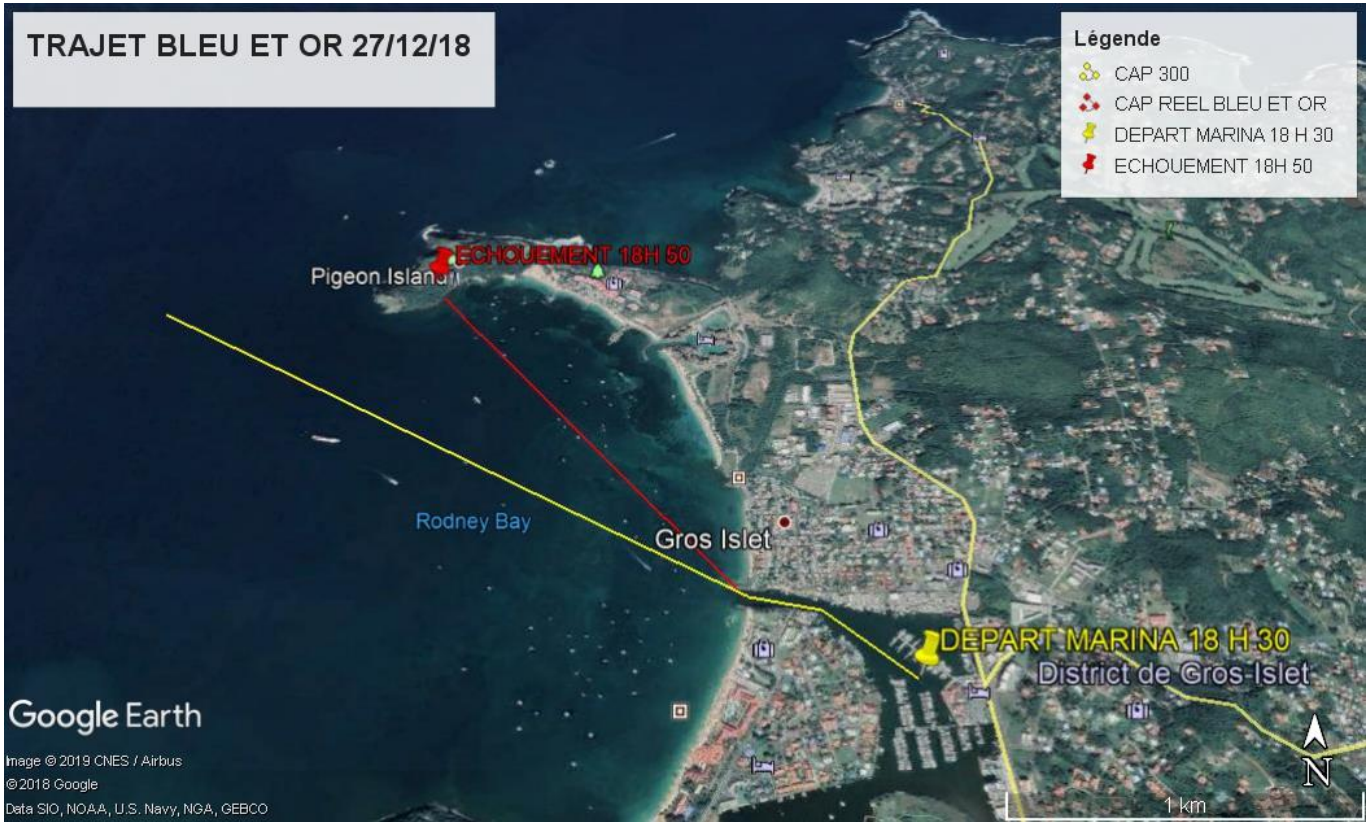
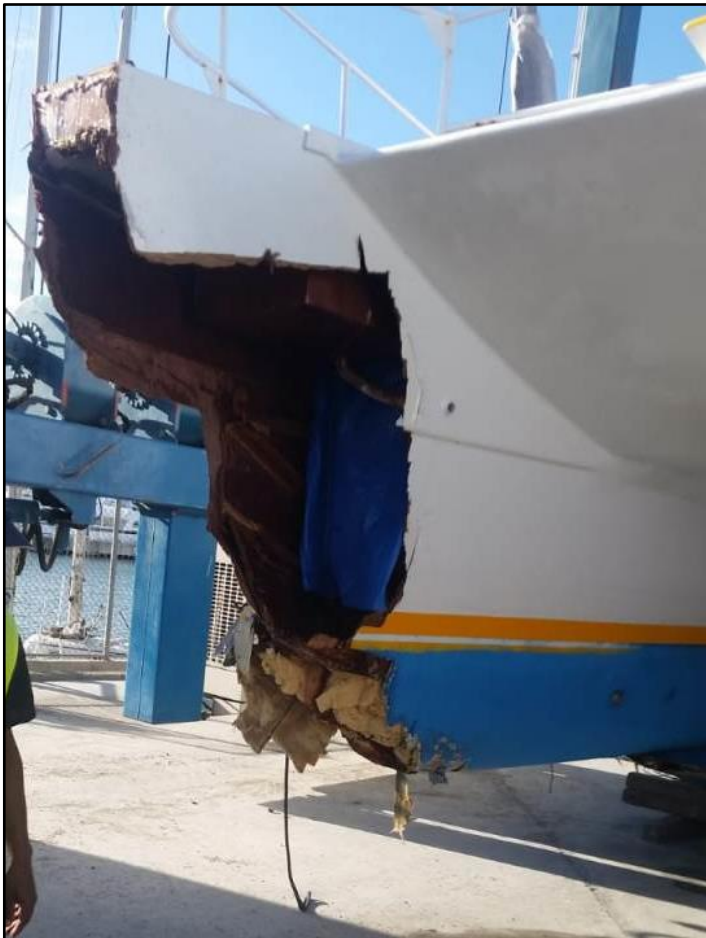
Les étraves des deux coques sont fortement endommagées en avant des cloisons d'abordage, celle de tribord sur 2 mètres environ tandis que celle de bâbord est ouverte sous la ligne de flottaison sur 1 mètre environ. Il n'y a pas eu d'entrée d'eau détectée par l'équipage.

Sur chaque coque, le volume situé en partie basse de l'étrave, sous le peak avant, est rempli de mousse compressée. L'ensemble a été conçu pour pouvoir être disloqué en cas de choc, sans affecter la cloison d'abordage, ni les fonds du navire.

Du fait de cette conception, les étraves ont absorbé le choc sans causer de voies d'eau en arrière de la cloison d'abordage. Ce qui aurait été préjudiciable au maintien à flot du navire. Le navire a repris son activité depuis le 17 mai 2019 après délivrance de nouveaux certificats ISM et ISPS.

Les 2 étraves endommagées
