# Rapport d'enquête

**Blessure grave d'un matelot à bord du navire *CÔTE D'OPALE*  
le 21 novembre 2021, dans le port de CALAIS**

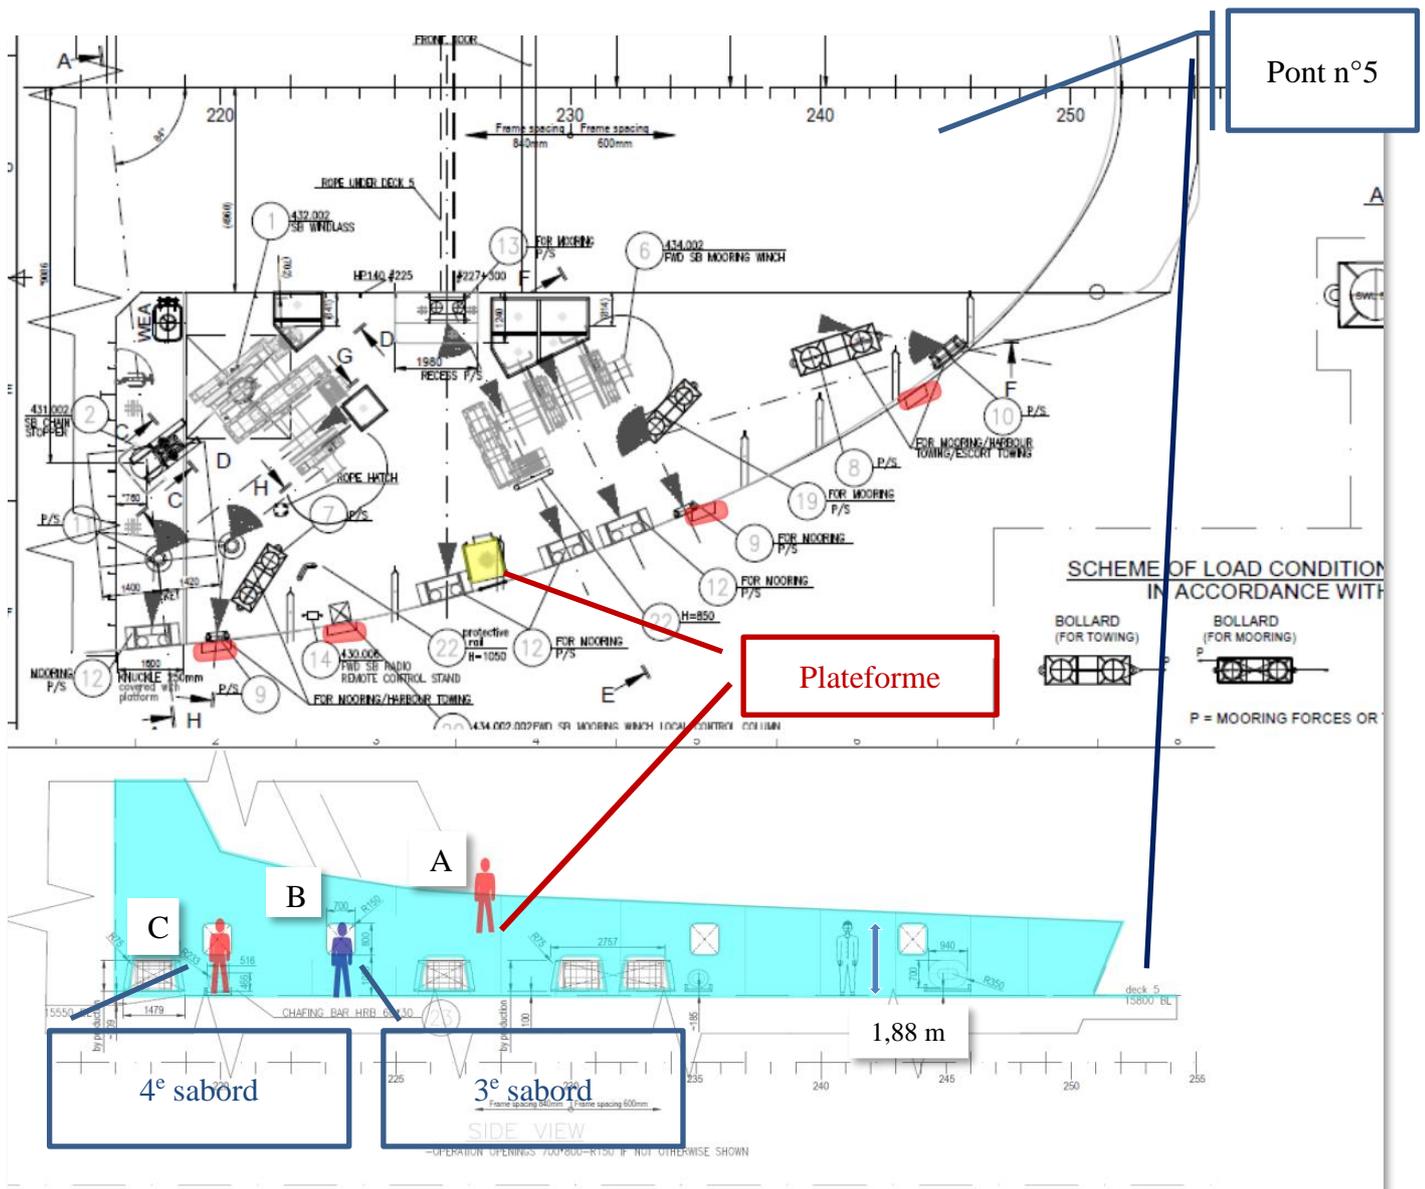
Figure 1 - Disposition de la plage avant côté tribord, pont 5. Sources DFDS et BEA mer

Durant une opération de va-et-vient, le matelot rouge (position A) envoie depuis la plateforme, la touline qui est saisie à l'aide d'une gaffe par le matelot bleu posté au 3<sup>e</sup> sabord (position B).

Le matelot bleu (B) prépare la touline puis la lance, à travers le 3<sup>e</sup> sabord, au matelot rouge qui s'est déplacé au 4<sup>e</sup> sabord (C). Il attrape la touline à l'aide de la même gaffe.

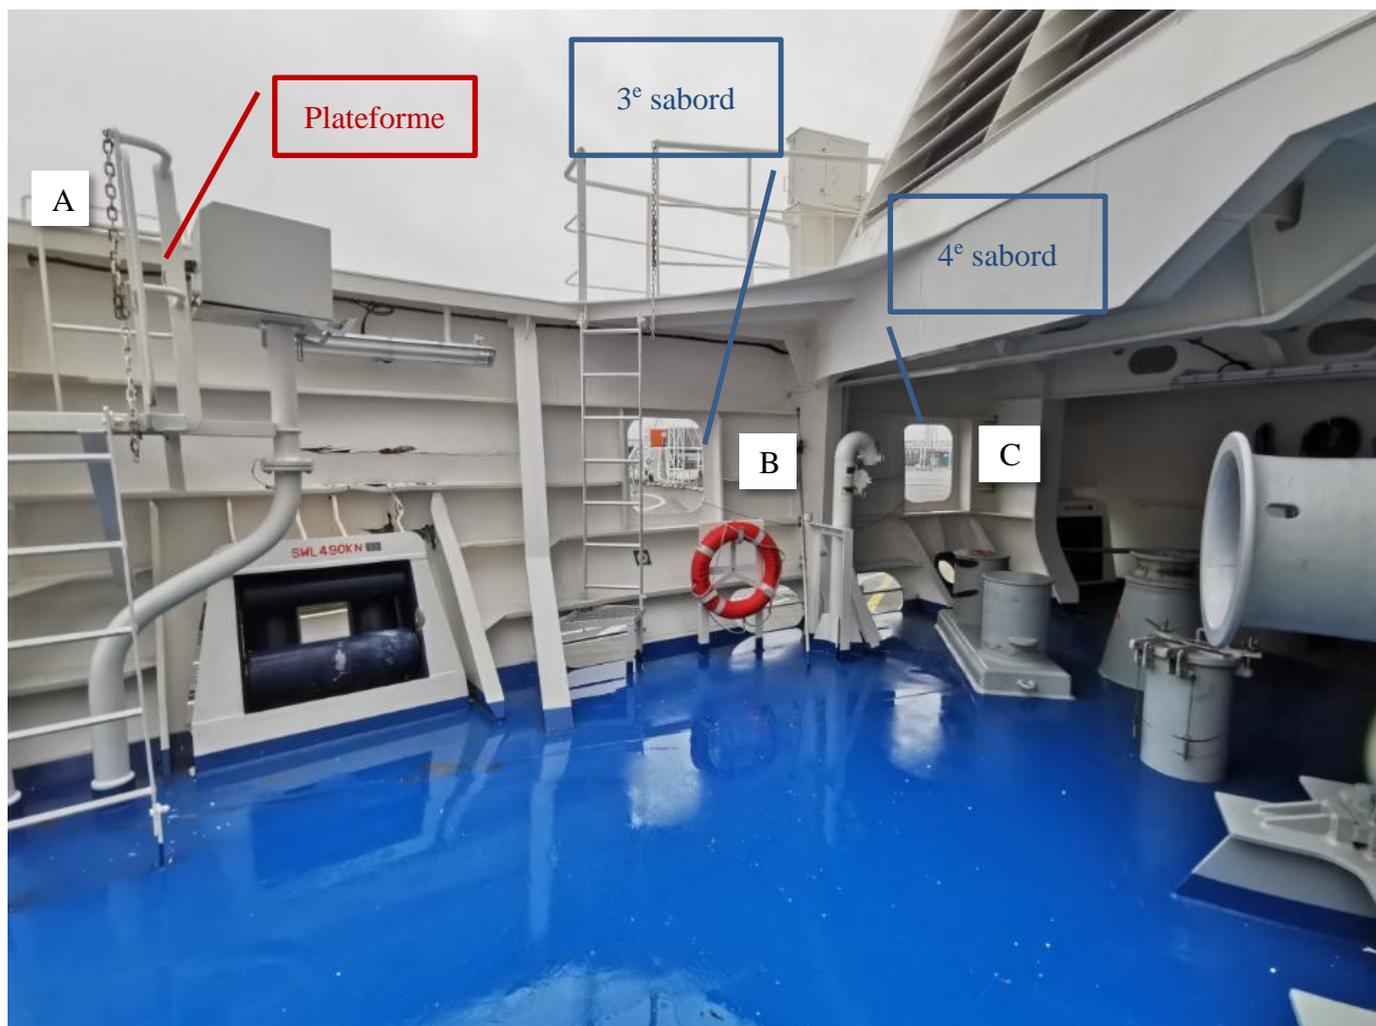
Figure 2 - Vue de la plateforme, du 3e et 4e sabord de la plage tribord. Sources : un marin du Côte d'Opale et BEAmer

Le vent pousse le navire vers le quai à tribord. À **19:58:43**, le navire tombe sur le quai avec de l'erre en arrière. Les équipes des plages de manœuvre ne sont pas alertées. Le bordé du navire heurte la défense un mètre avant le 4<sup>e</sup> sabord, où s'est posté le matelot n° 2. Ce dernier se tient avec le bras droit, hors du sabord, tenant la gaffe. Avec l'erre en arrière, la défense passe au niveau du sabord et sectionne net le bras du matelot.

Dans la semaine qui a suivi l'accident, l'armement a mis en œuvre un système de va-et-vient qui ne fait pas intervenir un lancer de touline et une réception par gaffe.

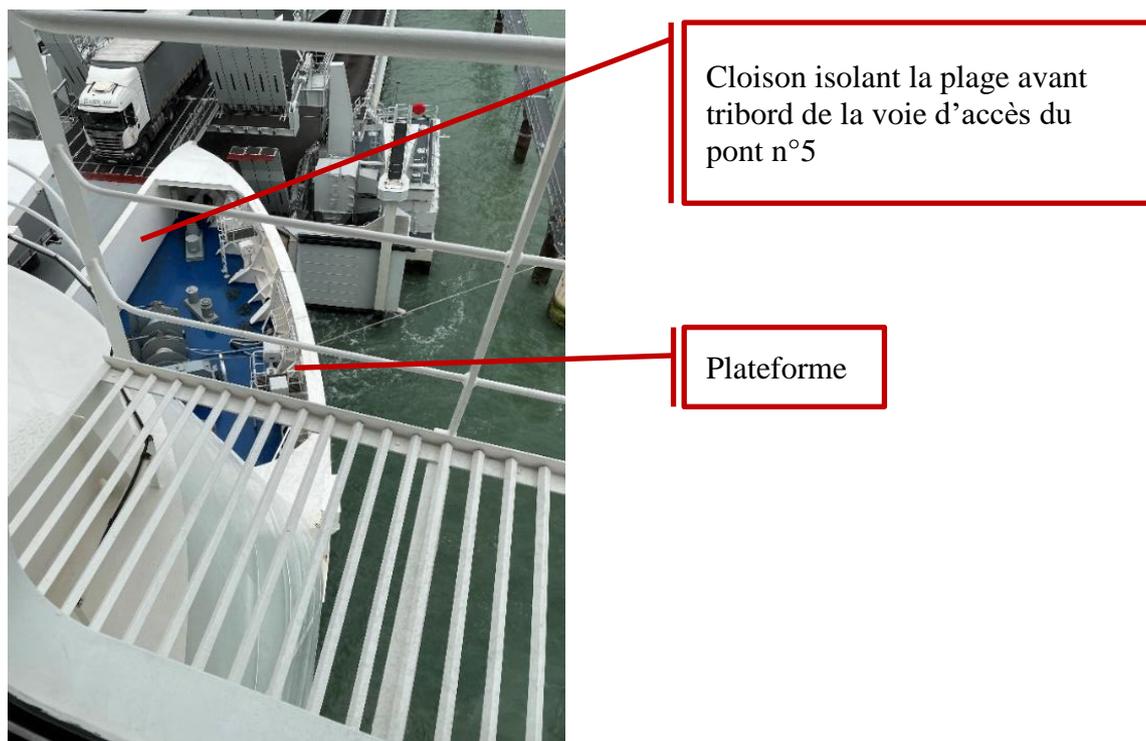
Les deux matelots s'imaginent à bonne distance du quai et ne sont pas conscients du danger. Ils ignorent que le navire n'a jamais été éloigné de plus d'une demi largeur du navire (14 m) du quai pendant toute la manœuvre.

**Étant donné la disposition de la plage de manœuvre avant, l'isolement de l'équipe de manœuvre est un facteur contributif de l'accident.**

Figure 4 - Vue de la plage avant côté tribord depuis l'aileron de la passerelle. Source BEAmer

La conception du navire ne permet pas de contrôle visuel, depuis la passerelle, sur la plage avant, à l'endroit où se trouvent les deux matelots au moment de l'accident. Seule la plateforme qui sert de promontoire au premier envoi du va-et-vient est visible (v. Figure 4).

Par la suite, les équipages ont établi les communications par système de diffusion sectorisé (*Call Back*) pour permettre d'alerter les plages.
