# Rapport d'enquête

**Chavirage et chute à la mer de deux marins  
du navire de pêche *Ivo*  
le 20 novembre 2020, dans les passes du bassin d'Arcachon  
(un disparu, un rescapé)**

Bureau d'enquêtes sur les événements de mer

Rapport publié : novembre 2021

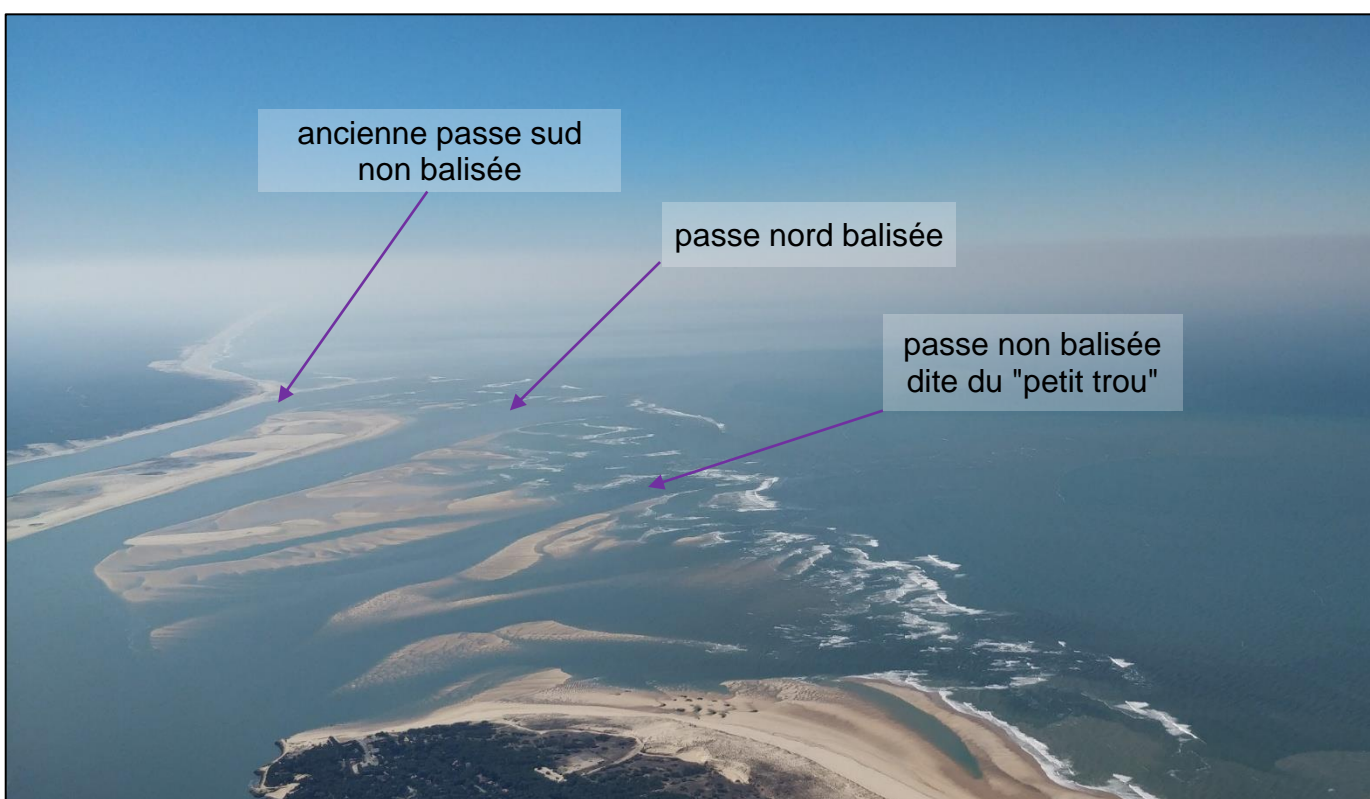
La passe balisée, dite passe nord, entre le banc d'Arguin et le banc du Toulinguet, se situe dans la zone la plus profonde, mais son axe est orienté au 230/240 dans la zone des bouées 1, 2N, 2NA et 3. Or la houle dominante vient l'impacter en suivant un azimut au 290 ce qui la place assez proche du travers.

C'est dans cette zone que le seuil est le plus haut, il était à 3m à basse mer lors de la dernière bathymétrie du printemps 2020.

La passe balisée capte l'essentiel du courant venant du bassin car étant son ouverture naturelle.

Le fait qu'au mois de novembre le balisage ne corresponde plus à la position du chenal n'a pas eu d'incidence dans cet accident. Les patrons suivent l'évolution des passes et savent que les bouées en hiver ne marquent pas toujours le passage le plus profond, ils continuent à s'en servir comme points de repère. Le patron du *INO* a fait le choix de ne pas emprunter la passe nord essentiellement à cause des premiers points évoqués, la houle traversière et un courant plus fort. La passe nord lui semblait donc impraticable.

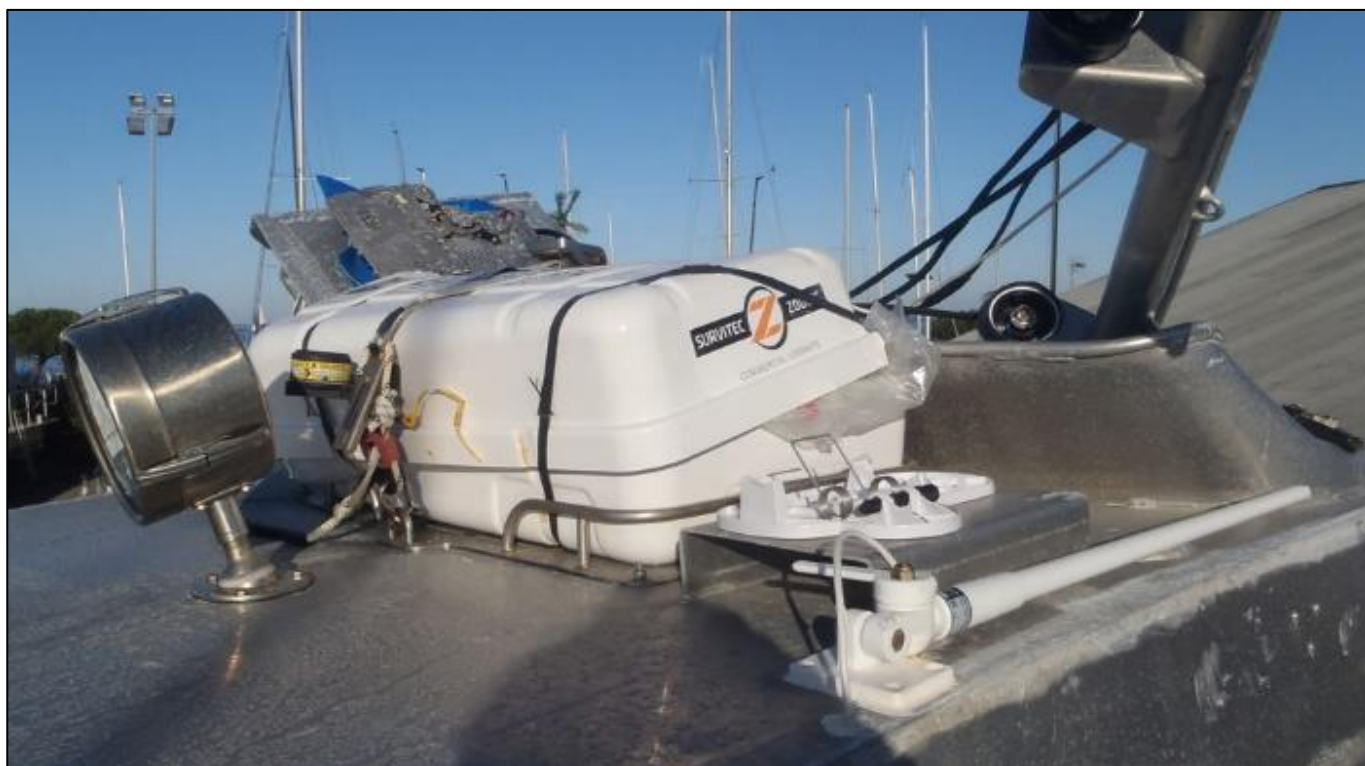
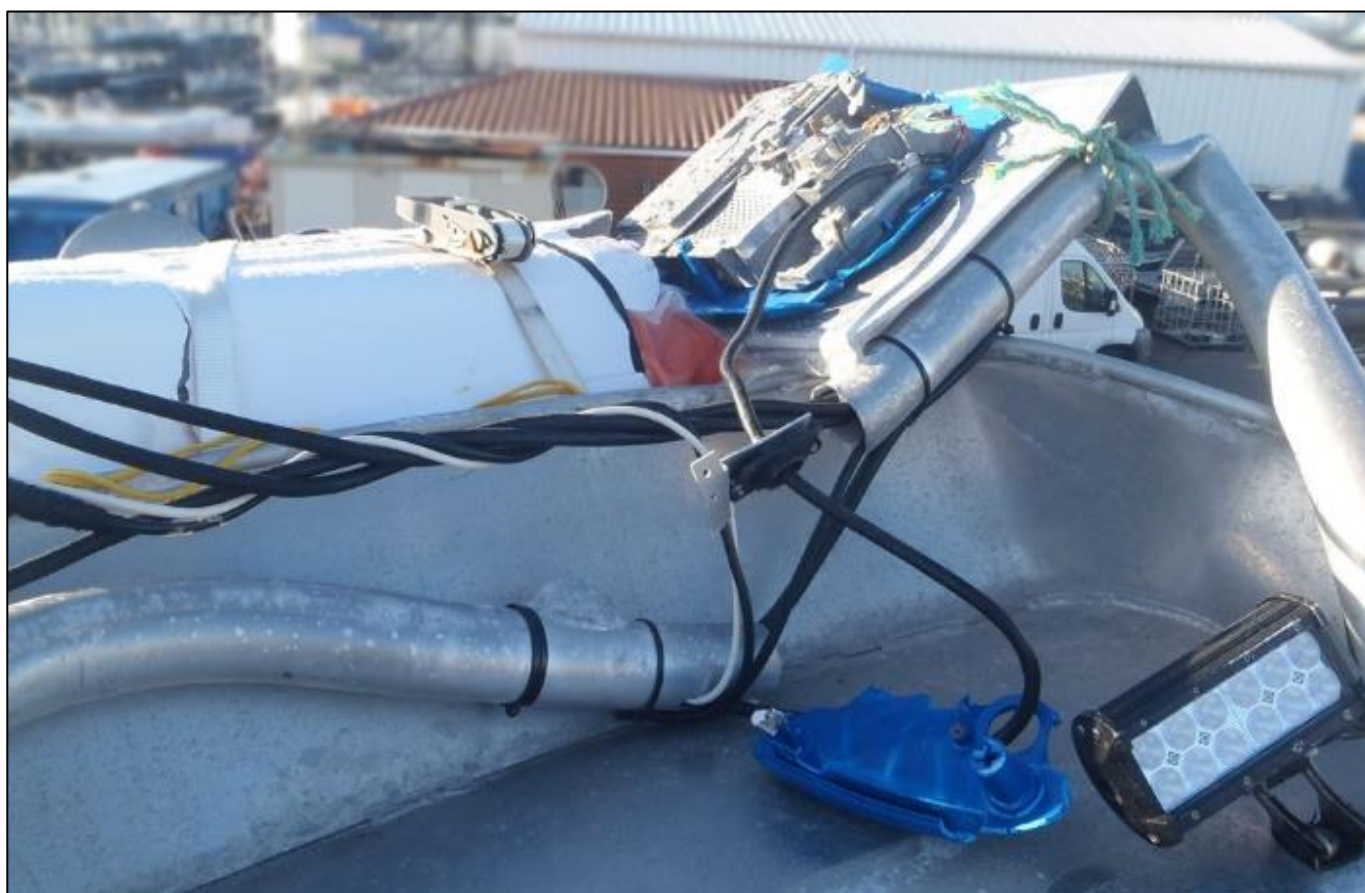
Photos du radeau de sauvetage après l'accident

Le radeau de type classe V pro a été coincé par un arceau situé sur le toit de la cabine qui s'est plié lorsque le navire a touché le fond lors du chavirement. Le largueur hydrostatique ne s'est pas déclenché car le navire ne s'est jamais enfoncé et la profondeur n'était pas suffisante pour que le déclenchement automatique du largueur s'opère.

Pour ces petites unités qui naviguent par faible profondeur, les dispositifs classiques de déclenchement par largueur hydrostatique ne sont pas adaptés.
