Rapport d'enquête Marine investigation report

**Homme à la mer à bord du chalutier *LA HOULE*
le 1^{er} février 2019, au large des Îles Scilly
(un disparu)**

**Man overboard from trawler *LA HOULE*
on 1st February 2019, off the Isles of Scilly
(one missing)**

Rapport publié : juin 2019

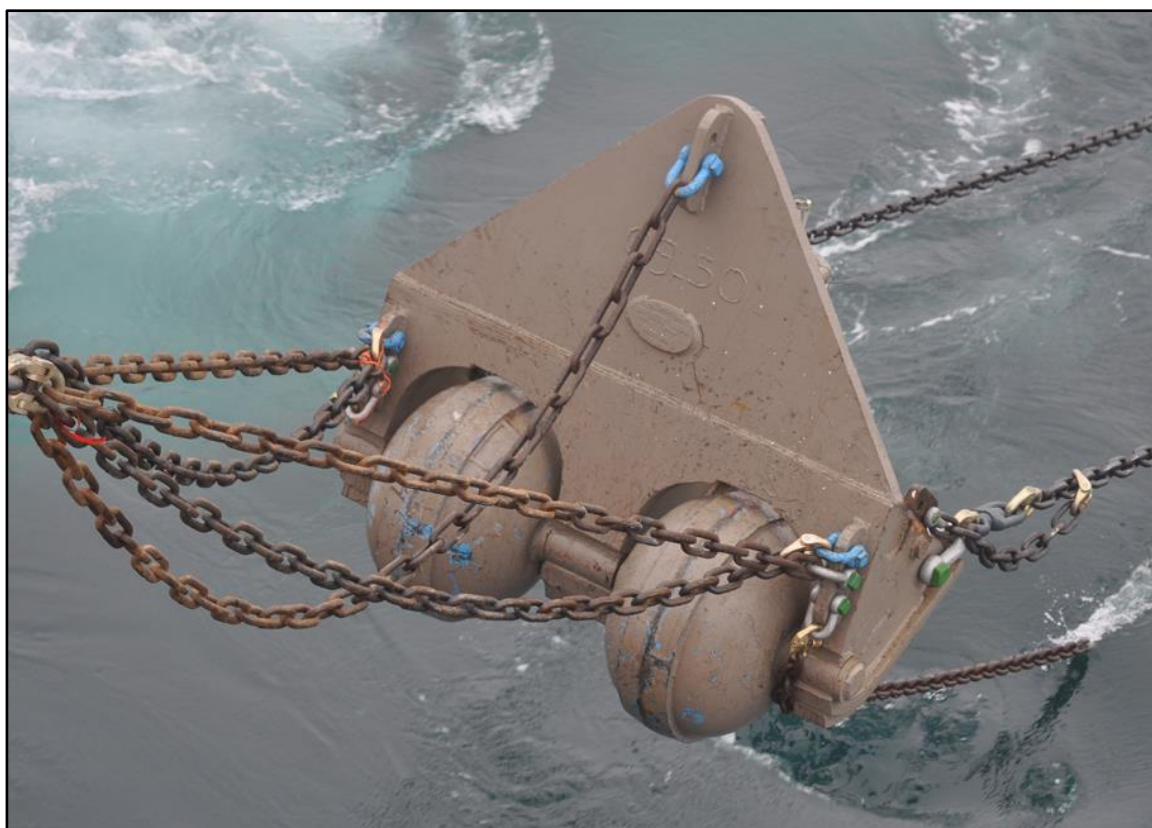
C1 : Clump

**clump : lest central d'un gréement multiple réduisant la traînée en roulant sur le fond (cf. annexe C1).*

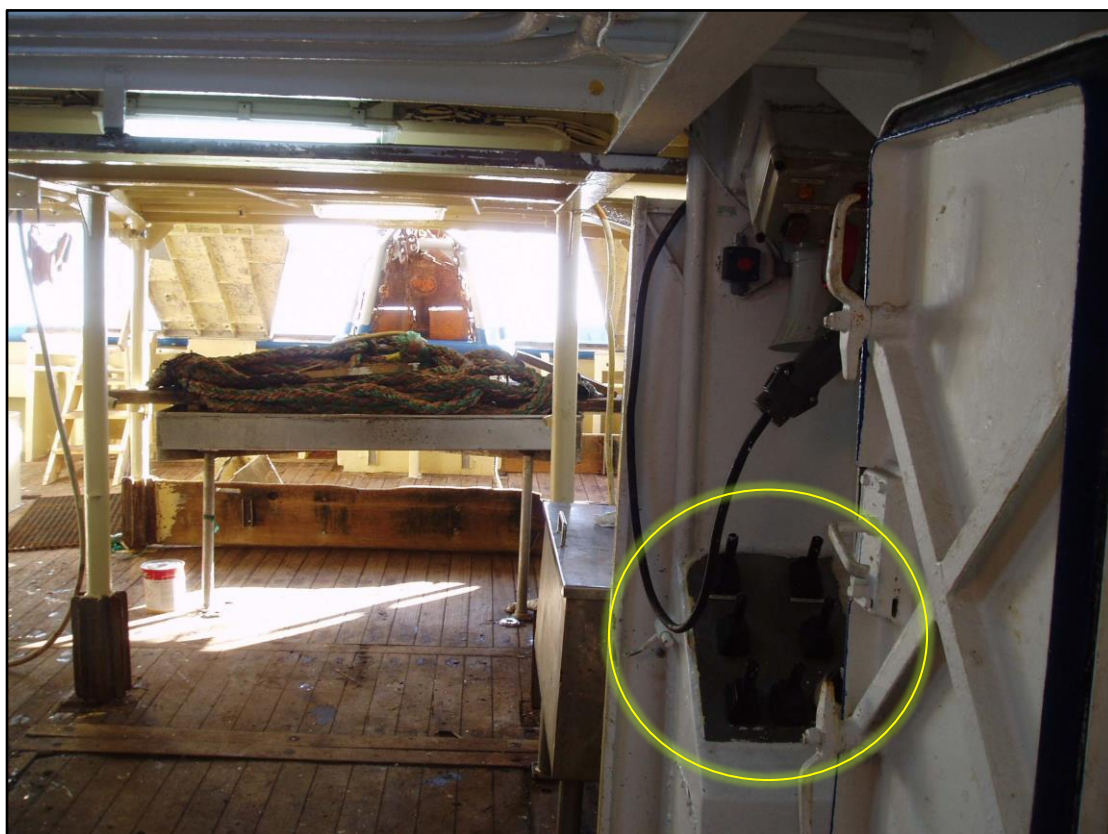
C2 : Poste de commande treuils d'enrouleurs / winch control panel

Dans les instants qui précèdent l'accident, le chef mécanicien est aux commandes des treuils d'enrouleurs (cf. annexe C2). Le second pont est à proximité de l'entrée du compartiment moteur ; il est occupé par la découpe de l'ouverture du croc neuf pour l'adapter au clump.

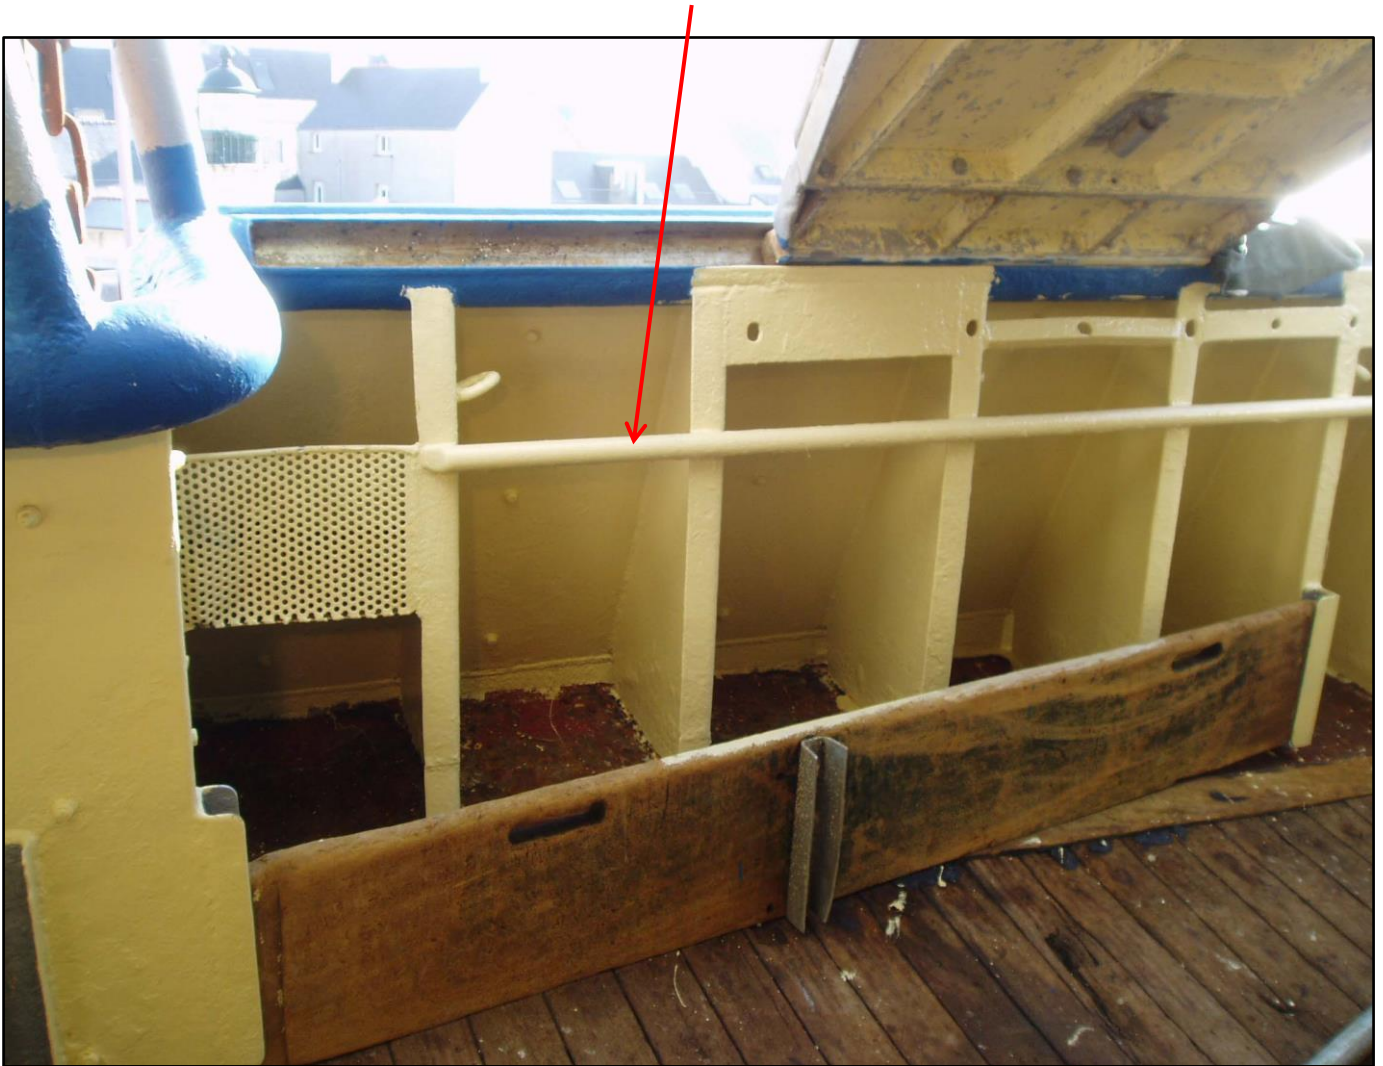
C3 : Barre de bossage / Raised bar

Seul le chef mécanicien regarde vers l'arrière au moment où le matelot, sans raison précise, monte sur la barre de bossage (cf. annexe C3). Dans cette position, la hauteur de pavois au-dessus des pieds du matelot est peu importante. Lorsqu'il est bousculé par l'une des deux pattes de l'enrouleur du chalut bâbord, il ne parvient pas à se retenir à la structure de fixation du clump et chute à la mer.

En montant sur la barre de bossage, il ne bénéficie plus que du tiers de la hauteur du pavois (d'une hauteur de 1,10 m) en « garde-fou ». Il a cependant la possibilité de se tenir à la structure verticale qui supporte le clump, sur sa gauche. Mais il est également à proximité des pattes d'enrouleurs qui sont soumises à une forte tension et sont susceptibles d'effectuer des mouvements brusques, sous l'effet du tangage et du roulis.

Cette posture prise par le matelot, n'offrant plus la protection du pavois, car limitée au tiers de sa hauteur (de l'ordre de 30 cm), est un **facteur contributif** de la chute à la mer du matelot.

Lancement de l'étude de faisabilité de l'installation d'une barre dédiée aux lignes de vie.
Avec l'IMP, formation à la récupération d'homme à la mer.

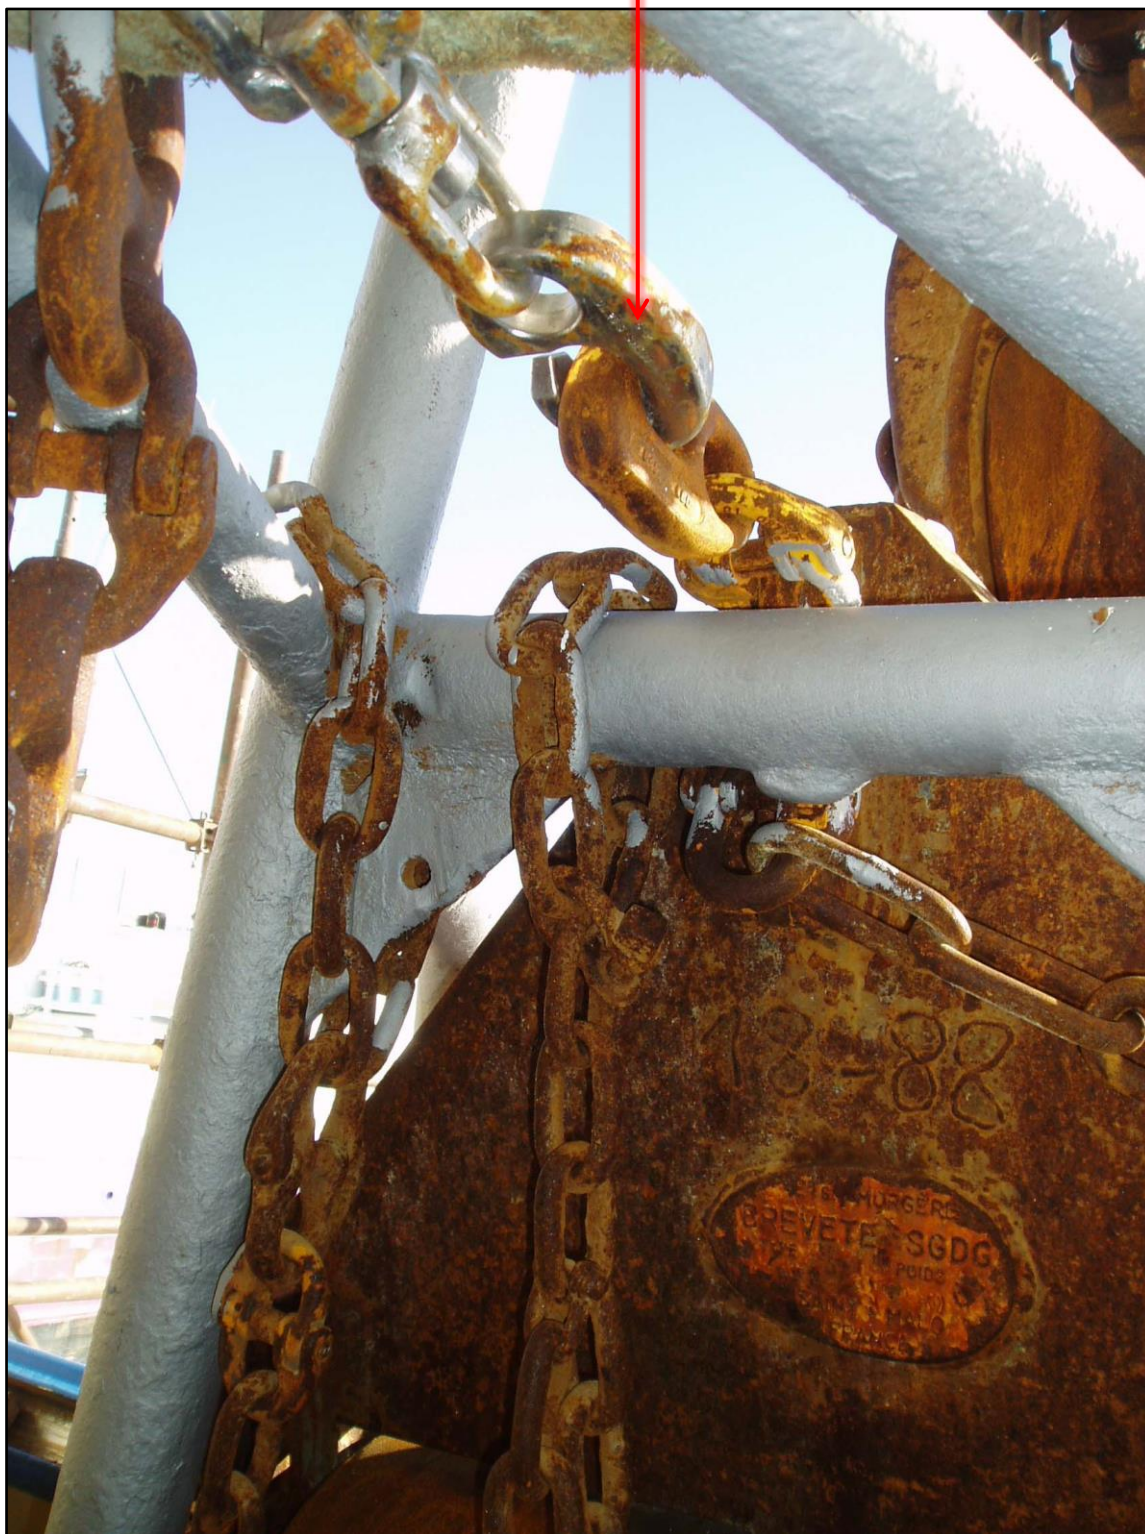
C4 : Croc avant du clump / Clump forward hook

Le 1^{er} février 2019 en fin d'après-midi, le chalutier *LA HOULE* est en pêche au large des Îles Scilly lorsque le patron détecte une anomalie sur les paramètres du gréement. Les funes sont virées, de manière à permettre à l'équipage de remplacer le croc avant du clump* qui est cassé.

Vers **16h50**, le patron constate sur l'écran du Scanmar* que l'écartement des panneaux n'est pas à la valeur nominale. Cette anomalie étant *a priori* due à la casse d'un élément du train de pêche, il appelle l'équipage pour virer. Ceci fait, la casse du croc avant du clump est repérée (cf. annexe C4) ; celui-ci a donc pu glisser le long des bras du milieu, jusqu'aux ailes intérieures des chaluts. Aucune autre avarie n'est constatée et les deux chaluts restent à l'eau au cul du navire, saisis sur les pattes des enrouleurs.

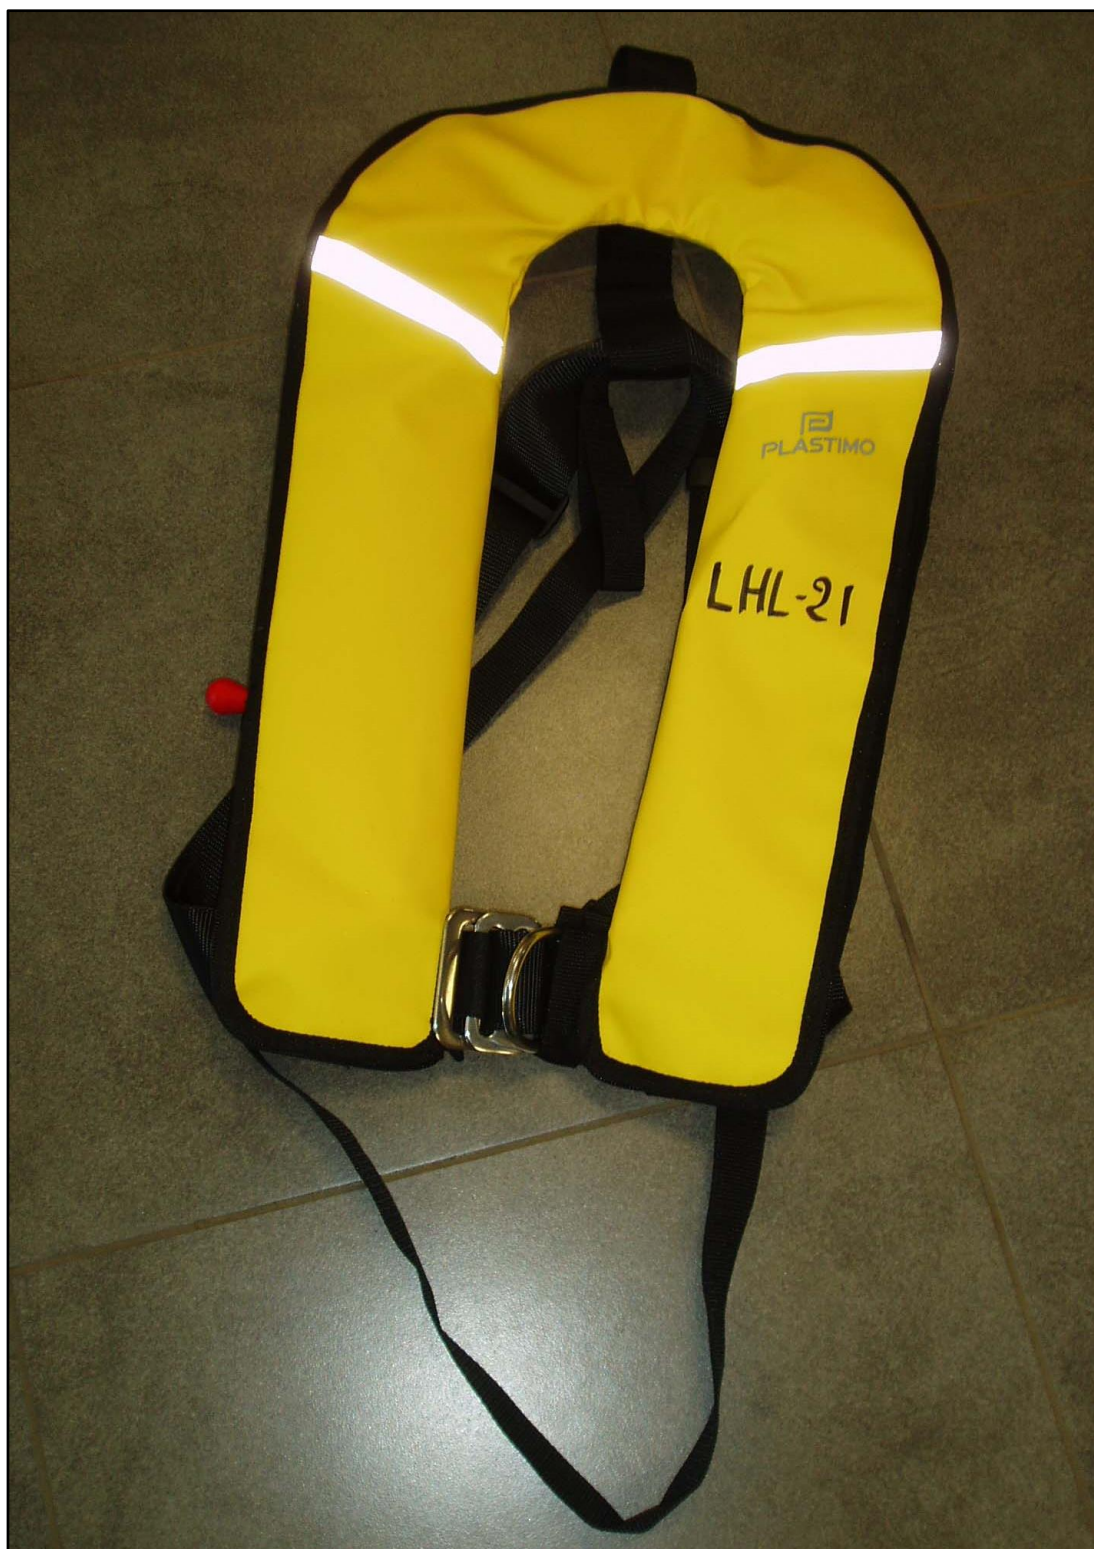
C5 : VFI avec sangle / PFD with crutch strap

Bien que de constitution robuste et équipé d'un VFI, le matelot est rapidement à bout de forces dans une mer très forte et froide. Cette rapide perte de combativité, alors qu'il doit fournir de gros efforts pour s'agripper à l'échelle de pilote ou aux cordages qui flottent à proximité, est en partie due à la moindre efficacité de son VFI lorsque celui-ci commence à remonter au-dessus de sa tête, du fait de l'absence de sangle sous-cutale et de la pression de l'eau.

La moindre efficacité de son VFI, non muni de sangle sous-cutale, est un **facteur contributif** de la difficulté du matelot à lutter contre les éléments.

Les VFI PILOT PRO 180 ont été remplacés par un modèle muni d'une sangle sous-cutale et d'une boucle métallique facilitant la récupération d'un homme à la mer (cf. annexe C5).
