Rapport d'enquête

**Homme à la mer à bord du navire MAZRA
le 1^{er} janvier 2022, dans le sud-est de l'île de Saint-Barthélemy
(un disparu)**

Bureau d'enquêtes sur les événements de mer

Rapport publié : septembre 2022

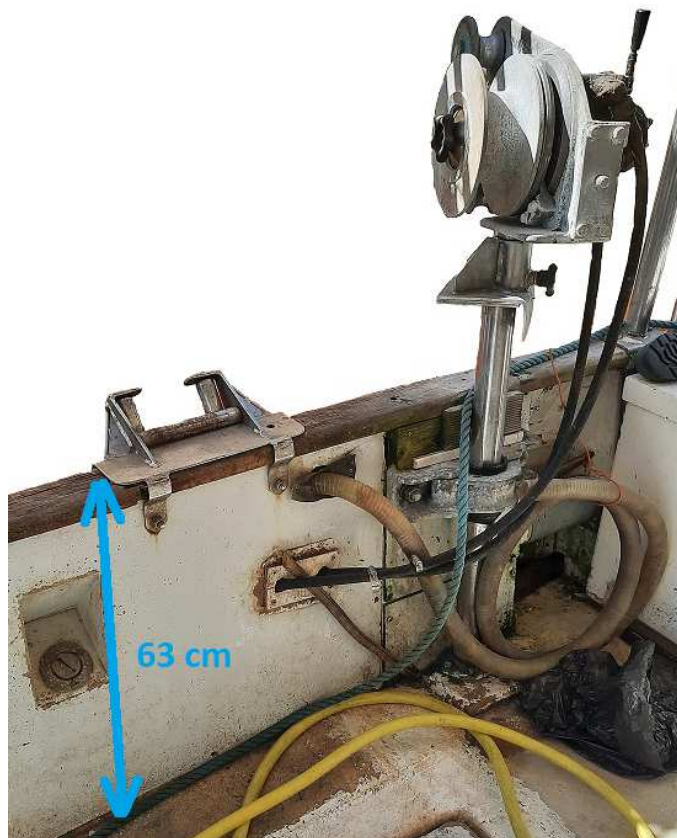
Figure 3: Pavois bâbord

Le pavois du navire a une hauteur de 0,63 m seulement en accord avec le règlement de 1971 qui ne précise pas la hauteur des pavois ni des rambardes pour les navires de moins de 25 m ne s'éloignant pas de plus de 20 milles de la terre la plus proche. Alors que dans la réglementation actuelle, les navires de pêche neufs de moins de 12 m doivent être équipés de pavois, rambardes ou garde-corps d'une hauteur minimale de 0,75 m.

Le pavois étant très bas (63 cm alors que la réglementation actuelle impose 75 cm), le matelot n'a pas pu prendre appui sur ce dernier et est tombé par-dessus bord.

La faible hauteur du pavois à l'endroit de la manœuvre d'action de pêche est un facteur contributif de l'accident.

2. **2022-R-22** : de mener une étude sur la possibilité d'aligner réglementairement la hauteur des protections contre les chutes à la mer (pavois, rambardes ou garde-corps) des navires anciens sur celle actuellement requise, et modifier la réglementation en conséquence.

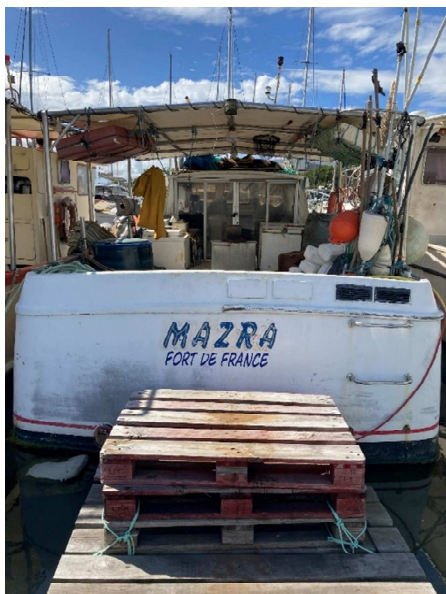
Figure 4 : Echelle fixe du tableau arrière

Sur ce navire, le seul dispositif disponible pour remonter un homme tombé à la mer est une échelle composée de trois barreaux fixes située sur le tableau arrière côté tribord. Sur ces trois barreaux, un est manquant et les deux autres risquent de se désolidariser de la coque à la moindre sollicitation.

Même en bon état, ce type de dispositif ne permet pas de remonter une personne amorphe.

1. **2022-E-39** : rappel de l'enseignement émis dans le rapport d'enquête technique relatif à la chute à la mer d'un marin du chalutier SEXTANT survenu le 18 juin 2021 : l'accident démontre une fois de plus la nécessité d'avoir un dispositif adapté à la récupération d'homme à la mer, tout en s'étant préparé à sa mise en œuvre en urgence.
2. **2022-E-40** : l'absence d'un niveau suffisant en natation peut engendrer un état de prostration rendant difficile toute opération de récupération d'un homme à la mer.

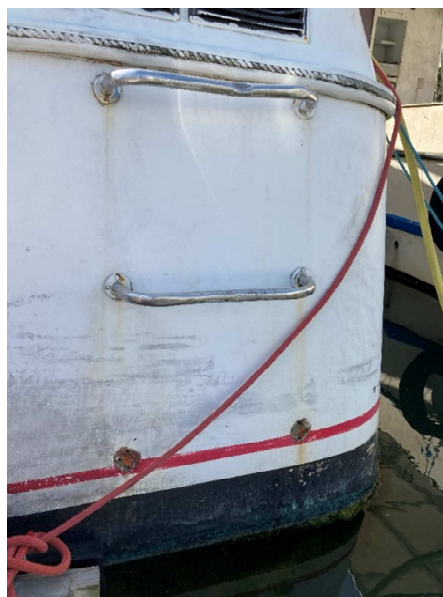
Figure 5: Détail des barreaux manquants et endommagés
