Rapport d'activité 2018

Bureau d'enquêtes sur les événements de mer

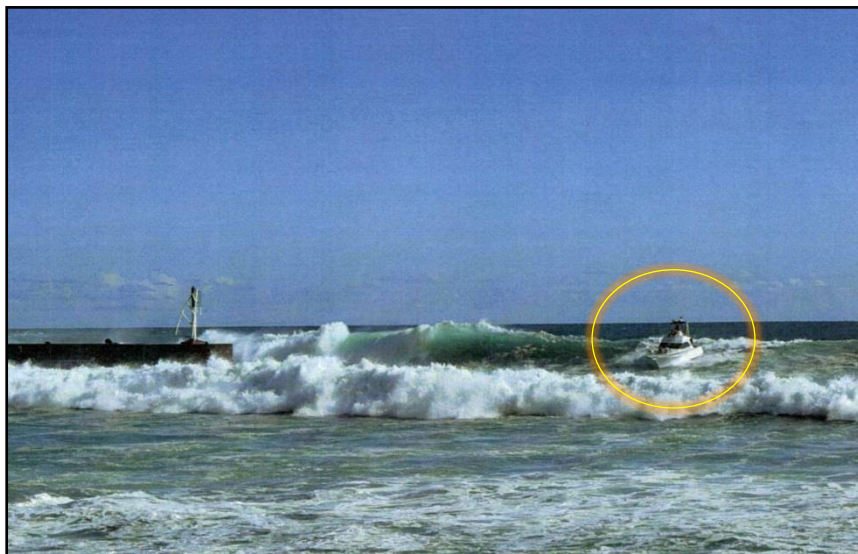
Chavirage du *MAEVA 4*

Le skipper de *MAEVA 4* n'a vraisemblablement pas marqué un temps d'observation suffisant des trains de vagues à la pointe Ermitage. Bien que la montée en régime des moteurs ait été perçue par les passagers qui se tenaient à l'arrière du navire, le *MAEVA 4* s'est engagée dans les passes à une vitesse inférieure à celle recommandée par forte houle.

Bien qu'il n'y ait pas d'enregistrement des paramètres moteurs, le moteur bâbord était à l'arrêt quelques instants avant le chavirage. Toutefois, l'expertise réalisée par un technicien YANMAR n'a pas permis de déterminer une cause technique ayant provoqué l'arrêt du moteur bâbord.

La perte de manœuvrabilité est le facteur contributif du chavirage.

Il ne semble pas qu'une manœuvre d'urgence est été tentée par le skipper. Les erreurs d'appréciation commises par ce dernier s'apparentent à une perte de repères spatio-temporels.

De plus, l'absence de prise en compte du risque de chute à la mer, alors que le navire commençait à subir la forte houle, a contribué au décès de deux personnes et à une disparition.

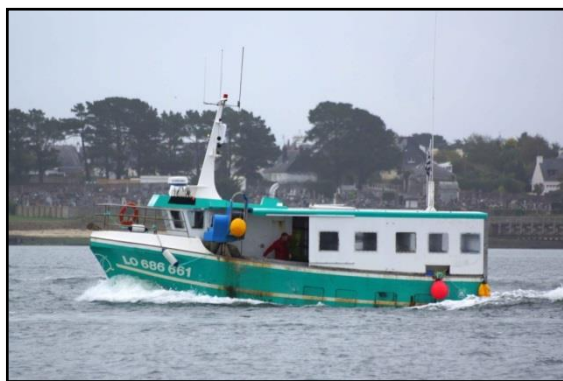
Chavirage de l'IZEL-VOR

Après avoir passé la pointe des Chats de l'île de Groix, le navire accuse une gîte sur bâbord. Le patron, pour tenter de rétablir la gîte, demande à l'équipage de vider le vivier bâbord et de déplacer

Le chavirage du navire a été provoqué par une perte de stabilité. Cette perte de stabilité résulte d'une surcharge du navire qui a entraîné simultanément une élévation de son centre de gravité et une réduction de son franc-bord. Bien que les conditions météorologiques ne fussent pas particulièrement mauvaises, dans ces circonstances le flotteur ne disposait plus de la résistance suffisante pour compenser les forces combinées du vent et des vagues. Ces dernières ont fait chavirer le navire.

L'analyse a identifié la surcharge en matériel de pêche (5 tonnes) dans les parties hautes du navire comme principal facteur contributif de l'accident.

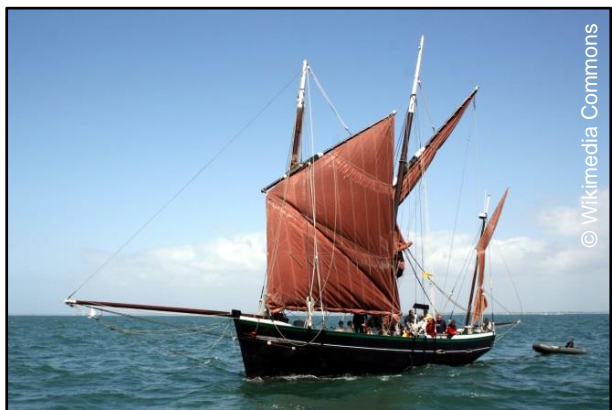
Échouement du lougre chasse-marée *LA BELLE ANGÈLE*

Le lougre chasse-marée *LA BELLE ANGÈLE* a appareillé de l'Aber Wrac'h le 17 octobre tôt le matin par une nuit sans lune ne permettant pas d'observer l'état réel de la mer. En l'absence de préparation de la navigation dans le chenal le skipper n'a pas pu anticiper le choix d'une zone appropriée pour effectuer un demi-tour dans de bonnes conditions.

Le navire est en perte totale et le skipper est décédé ; le matelot et les passagers ont été sauvés grâce à une intervention efficace des moyens de secours.

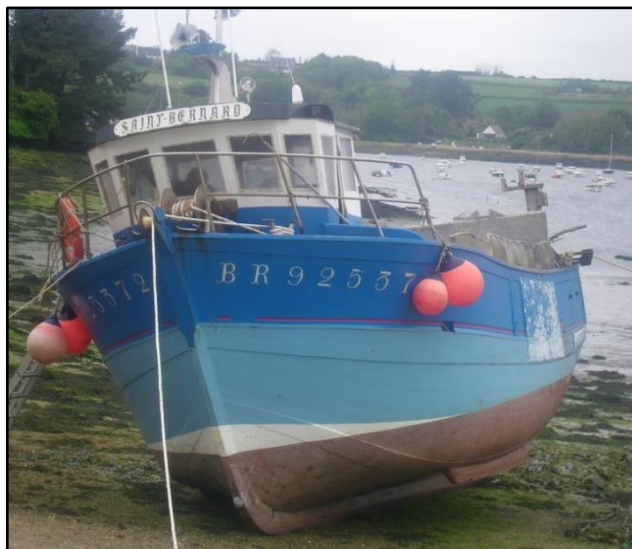
Naufrage du *SAINT BERNARD*

Compte tenu de la stabilité dégradée, de l'état de la mer au moment où le navire a quitté l'abri de l'île de Rosservo et de l'effet dynamique des vagues, le navire au moment de la giration n'a vraisemblablement pas pu se redresser et un envahissement massif de la cale à goémon est survenu.

Les secours sont arrivés sur zone 40 minutes après l'appel de détresse. S'il avait eu un radeau de sauvetage et/ou s'il avait porté son VFI, le patron aurait probablement été récupéré en vie.

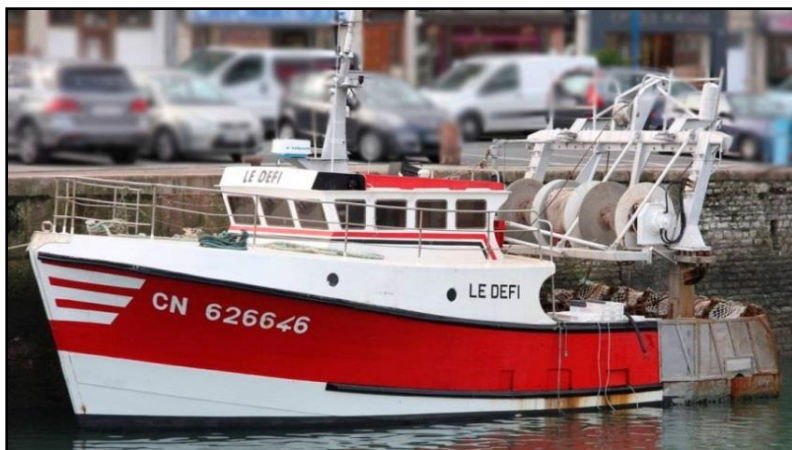
Chavirage du chalutier coquillier *LE DÉFI*

Lors de l'abandon, les rescapés ont pu mettre en œuvre le radeau et percuter les fusées de détresse. Face à la rapidité du chavirage aucun appel VHF n'a été lancé mais la balise de détresse s'est correctement déclenchée. Malgré l'intervention rapide des secours cet accident a fait une victime qui n'a pu se maintenir en surface lorsque le navire s'est retourné.

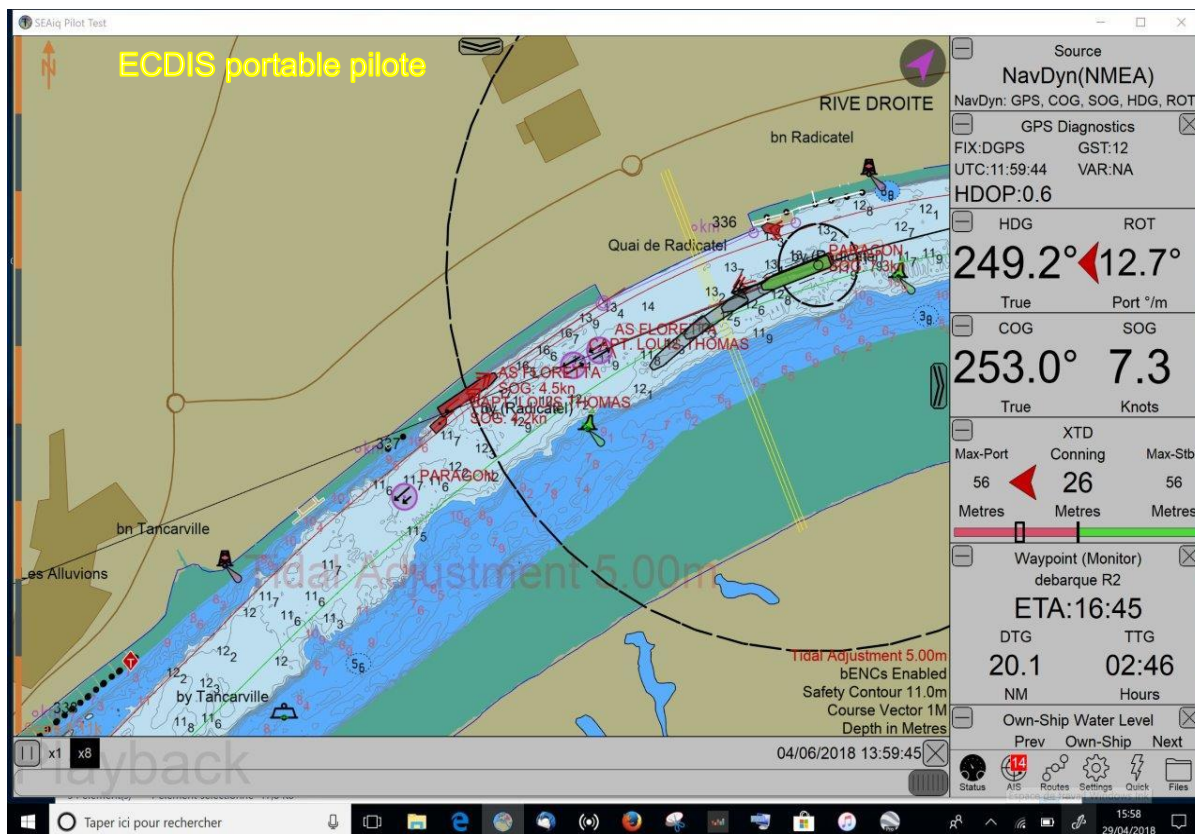
Heurt d'un quai par l'AS FLORETTA

Outre la contrainte de hauteur d'eau, les deux navires subissent un vent de sud-est (15 à 20 nœuds) qui les fait dériver vers le nord et un courant de flot de 2,5 nœuds.

Les défauts de coordination entre les actions des pilotes maritimes et les capitaines de navires sont récurrents ; elles ont été analysées avec les mêmes conclusions par plusieurs organismes d'enquêtes.
