Rapport d'enquête technique intermédiaire

Echouement du navire de pêche PING TAI RONG 49 le 23 juillet 2021

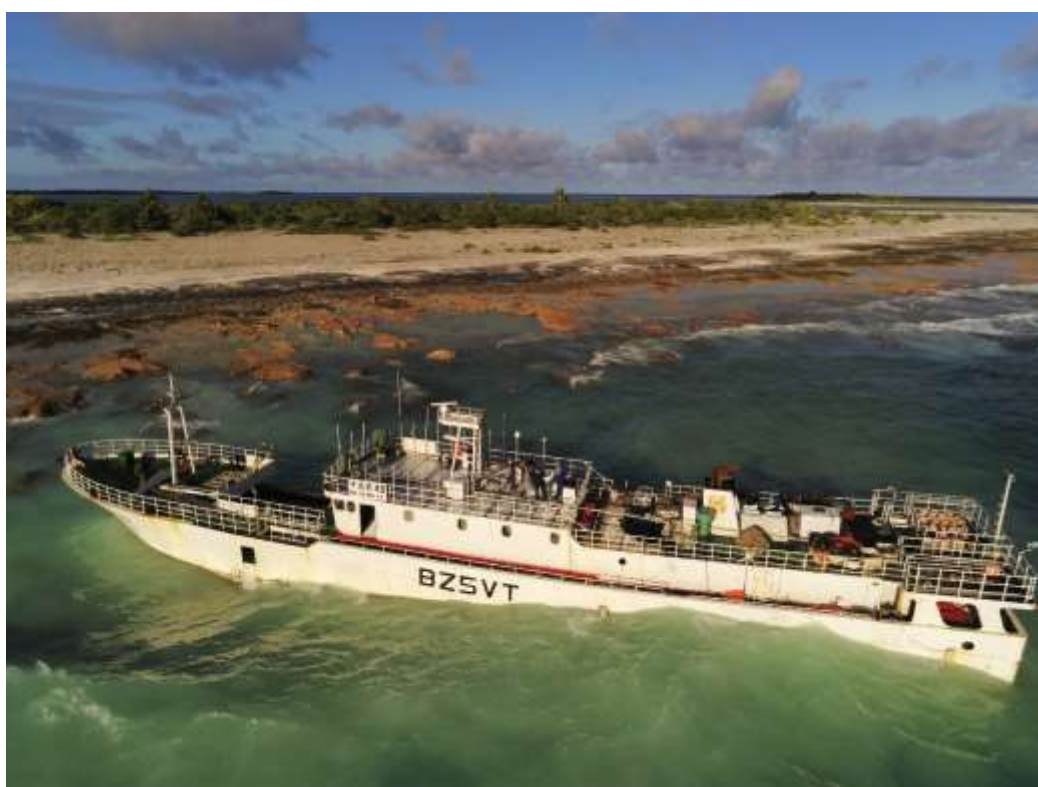
Le 23 juillet 2021 vers 2h30 heure locale, le navire s'immobilise. Le navire s'est échoué sur l'atoll d'Anuanurunga situé dans l'archipel des Tuamotu, en Polynésie française.

Dans les mois qui suivent, les différentes tentatives pour déséchouer le navire n'ont pas été couronnées de succès. Le navire s'est déchiré progressivement, il a été totalement perdu et démantelé sur place.
