# RAPPORT D'ENQUÊTE

*LE DUMONT D'URVILLE*

LE 11 MAI 2024,

ACCIDENT DU TRAVAIL, PORT DE SETUBAL

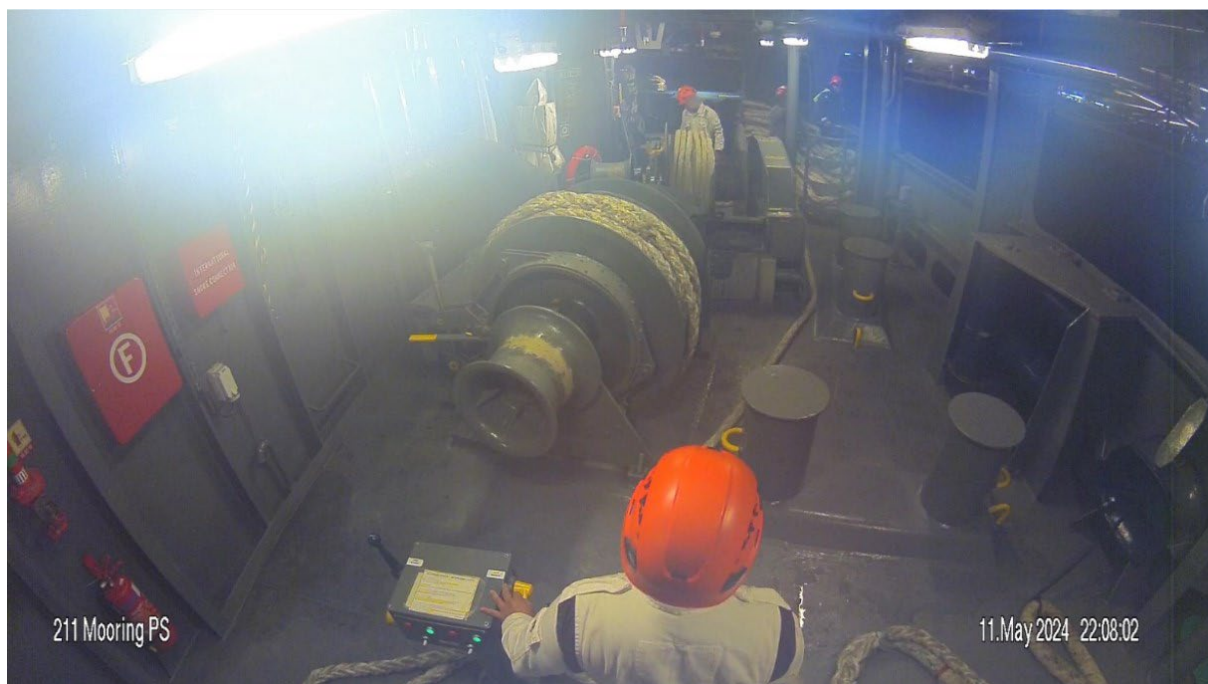
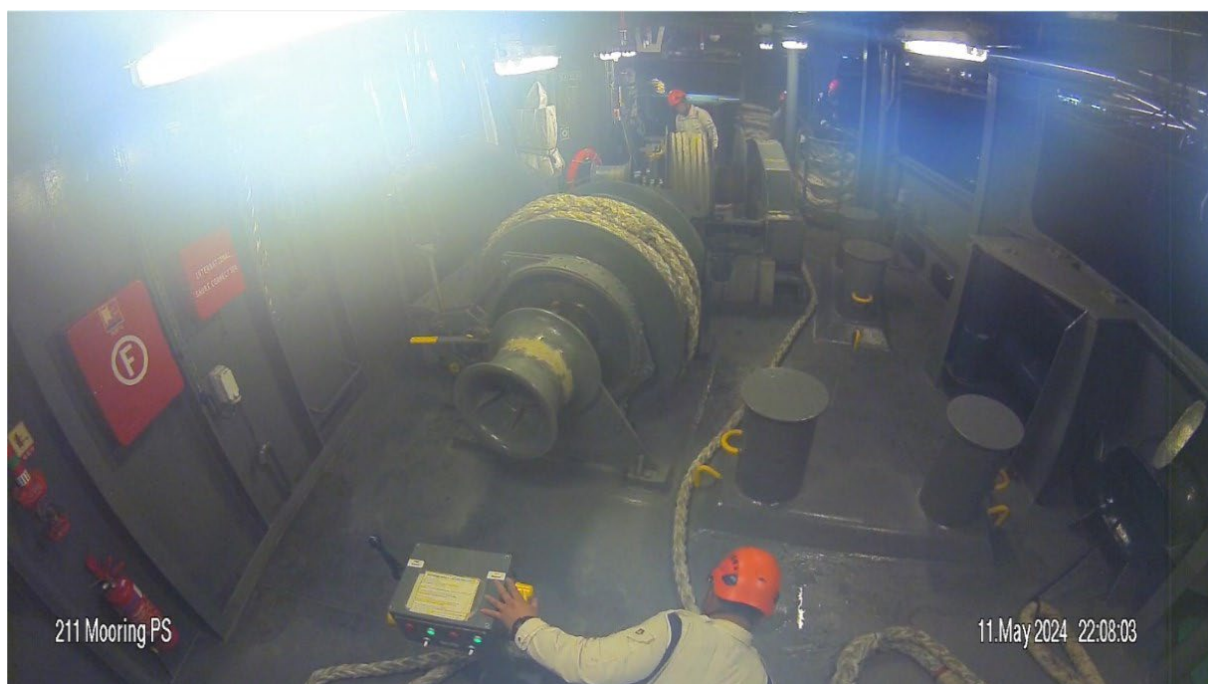
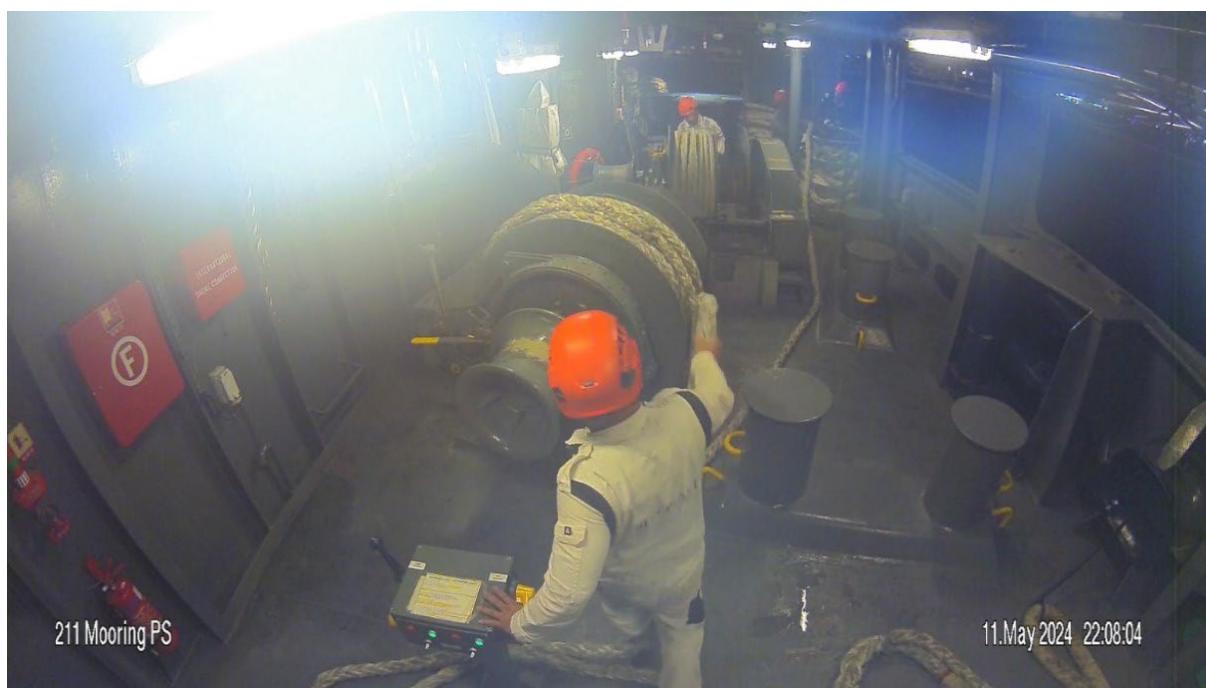
22h08mn 05s : Le matelot 1 est entraîné dans le treuil, son pied pris dans une boucle de la pointe entassée sur le pont. Au moment où cela arrive, le charpentier au pupitre se redressait après s'être penché pour manutentionner la garde en cours de stockage dans le parc à aussière. Le matelot 2 a le dos tourné à la scène, il est penché sur le parc à aussière et le lieutenant, bien que venant de se retourner, ne regardait pas directement la victime (voir les trois captures vidéo ci-après).

Figure 2 - Capture CCTV vue depuis le pupitre de commande à 22h08min02s

Figure 3 Capture CCTV vue depuis le pupitre de commande à 22h08min03s

*Figure 4 Capture CCTV vue depuis le pupitre de commande à 22h08min04s*

The accident was the result of two simultaneous and unfortunate actions. Seaman 1 stood too close to the storage drum, guiding the rope with his foot, while the winch operator performed two simultaneous actions, which prevented him from focusing on the hazards created by the rope pulled at high-speed onto the aft winch storage drum.

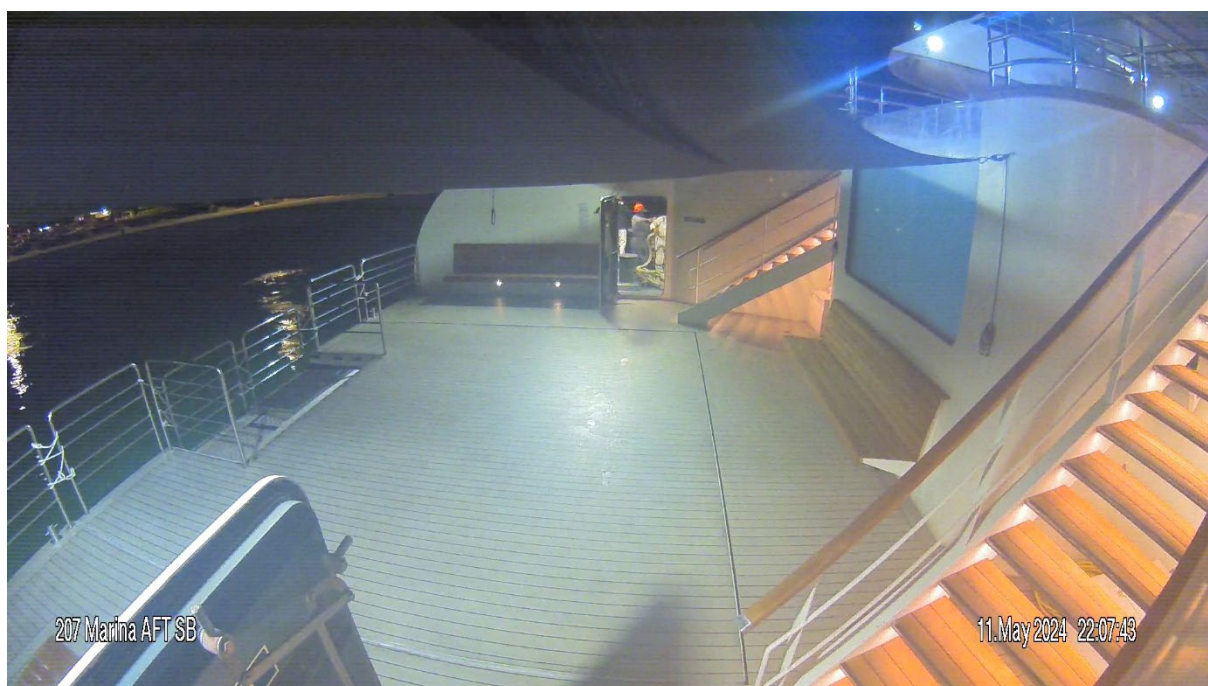
Figure 5 - La marina, avec vue sur l'accès à la plage arrière bâbord, à 22h47min43s, quelques secondes avant l'accident

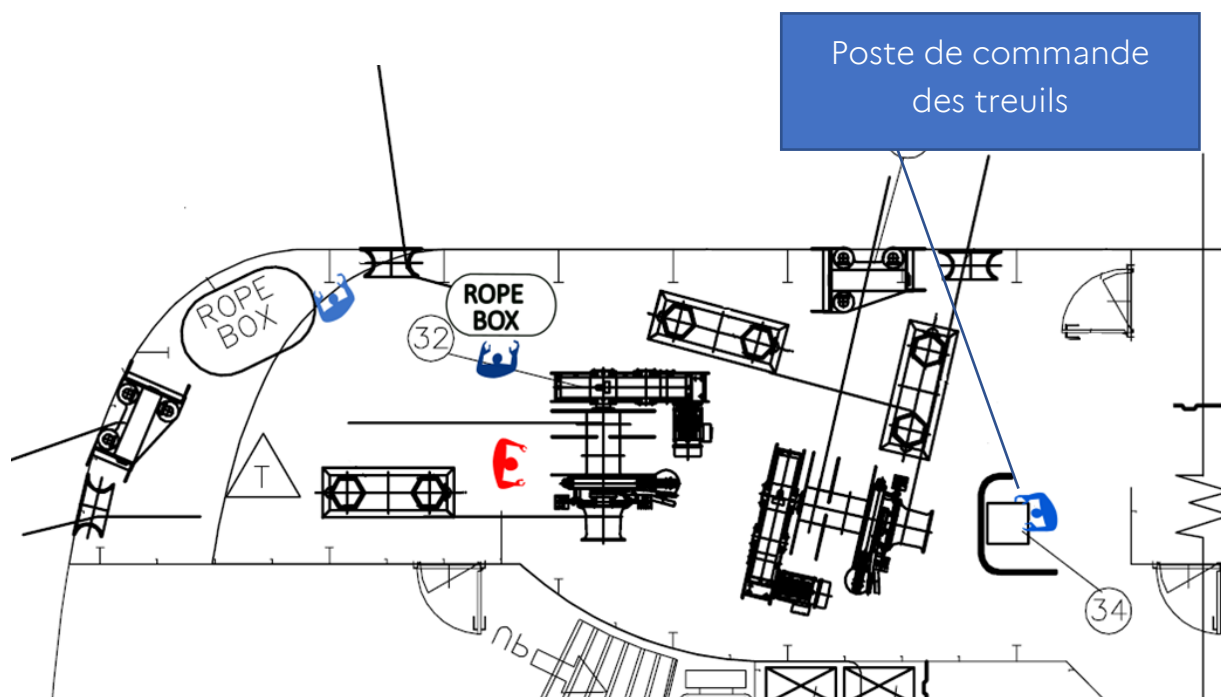
22h07mn 57s : début de l'enroulement de la pointe sur le tambour de stockage. Le matelot 1 est au guidage, il se tient à moins de 70 cm du treuil. Le matelot 2 est au parc à aussière. Le charpentier au pupitre. Il commande le virage de la pointe sur le tambour de stockage du treuil arrière et en même temps, il se penche par intermittence pour manutentionner la garde sur le pont en cours de stockage dans le parc à aussière par le matelot 2.

Figure 7 - Disposition de l'équipe de manœuvre de la plage arrière au moment de l'accident. La victime (personnage rouge), le charpentier au poste de commande (en bleu roi), le lieutenant (bleu ciel), le deuxième matelot (bleu marine).

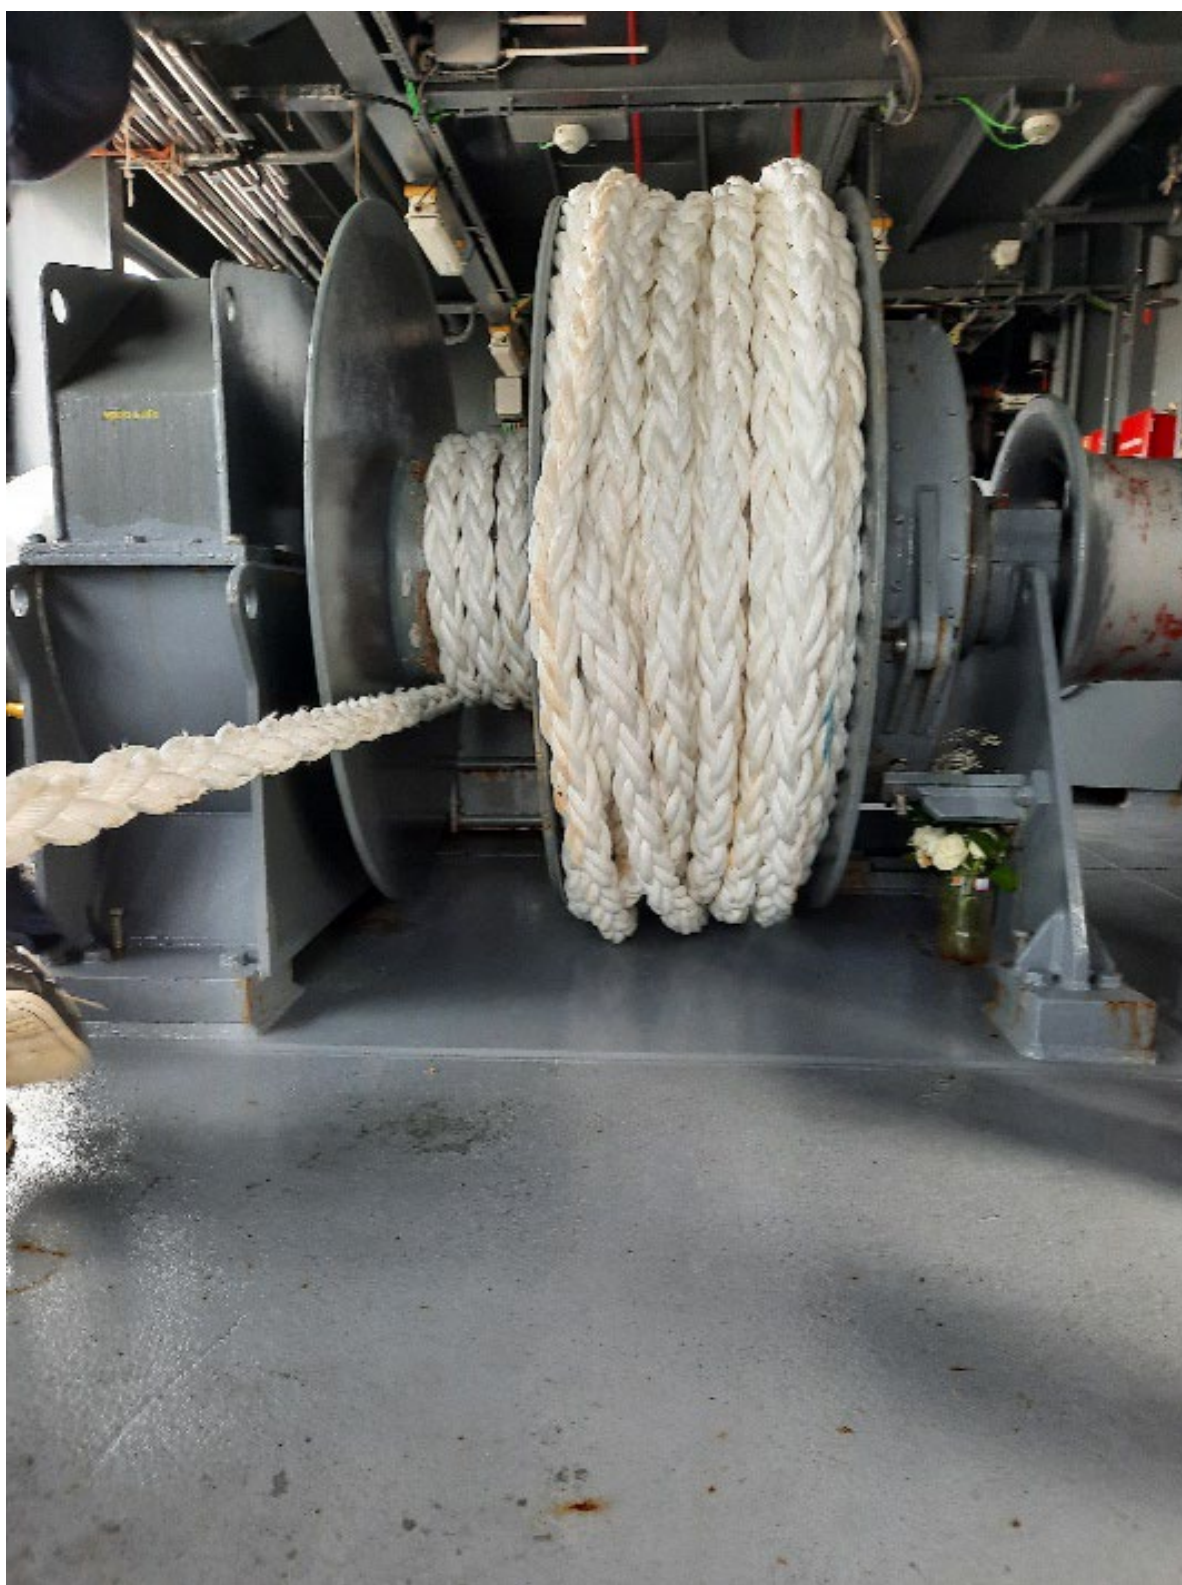
L'autre est le tambour de stockage et sert principalement au stockage de l'aussière. La capacité de stockage du tambour de stockage est de 130 m d'aussière en polypropylène de 60 mm de diamètre, et la capacité de stockage du tambour de force est de 50 m.

La vitesse nominale supérieure du treuil est de l'ordre de 35 m/min soit environ 0,6 m/seconde. La petite vitesse est de 14 m/min.

Figure 8 - Le treuil arrière avec à gauche du cliché le tambour de force et à droite le tambour de stockage

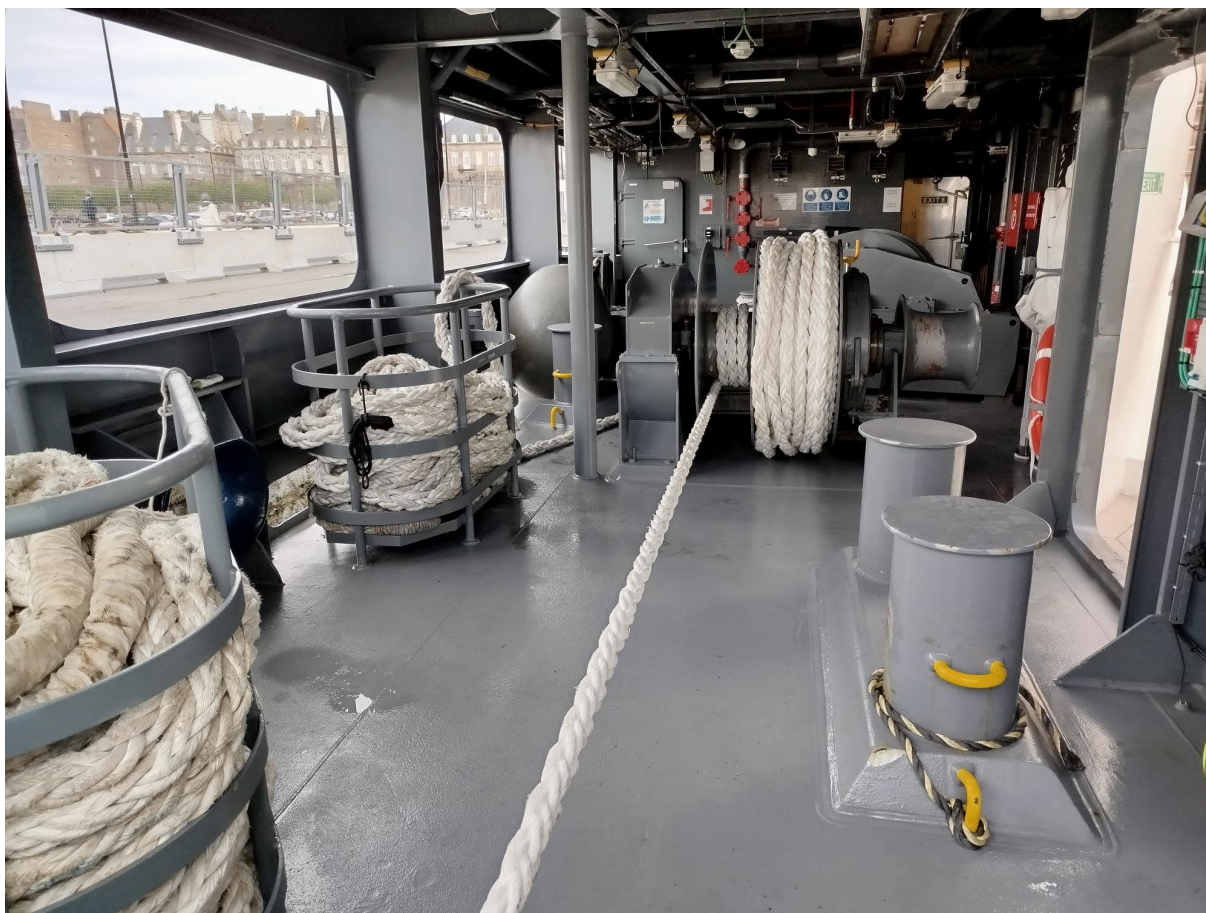
Le navire dispose à l'arrière de deux plages de manœuvre en partie fermées de part et d'autre d'une large marina servant de zone de détente pour les passagers. Sur cette série de navires, de taille relativement modeste, un choix a été fait de créer des espaces passagers sur l'arrière qui ce qui a eu pour conséquence de réduire la place disponible dédiée aux espaces de manœuvre. En conséquence, les plages de manœuvre arrière sont étroites et peu ergonomiques, ce qui rend peu aisé les déplacements de l'équipe de manœuvre (Figure 9).

Figure 9 – Disposition de la plage vue depuis le tableau arrière

Les différents équipements sont rapprochés et limitent le champ visuel notamment du servant du pupitre de commandes des treuils. En plage arrière sur ce navire, la position de commande des treuils n'est pas surélevée comme cela peut l'être sur d'autres navires. L'exiguïté rend également difficile une bonne supervision par le responsable de plage des zones de manutention des aussières.

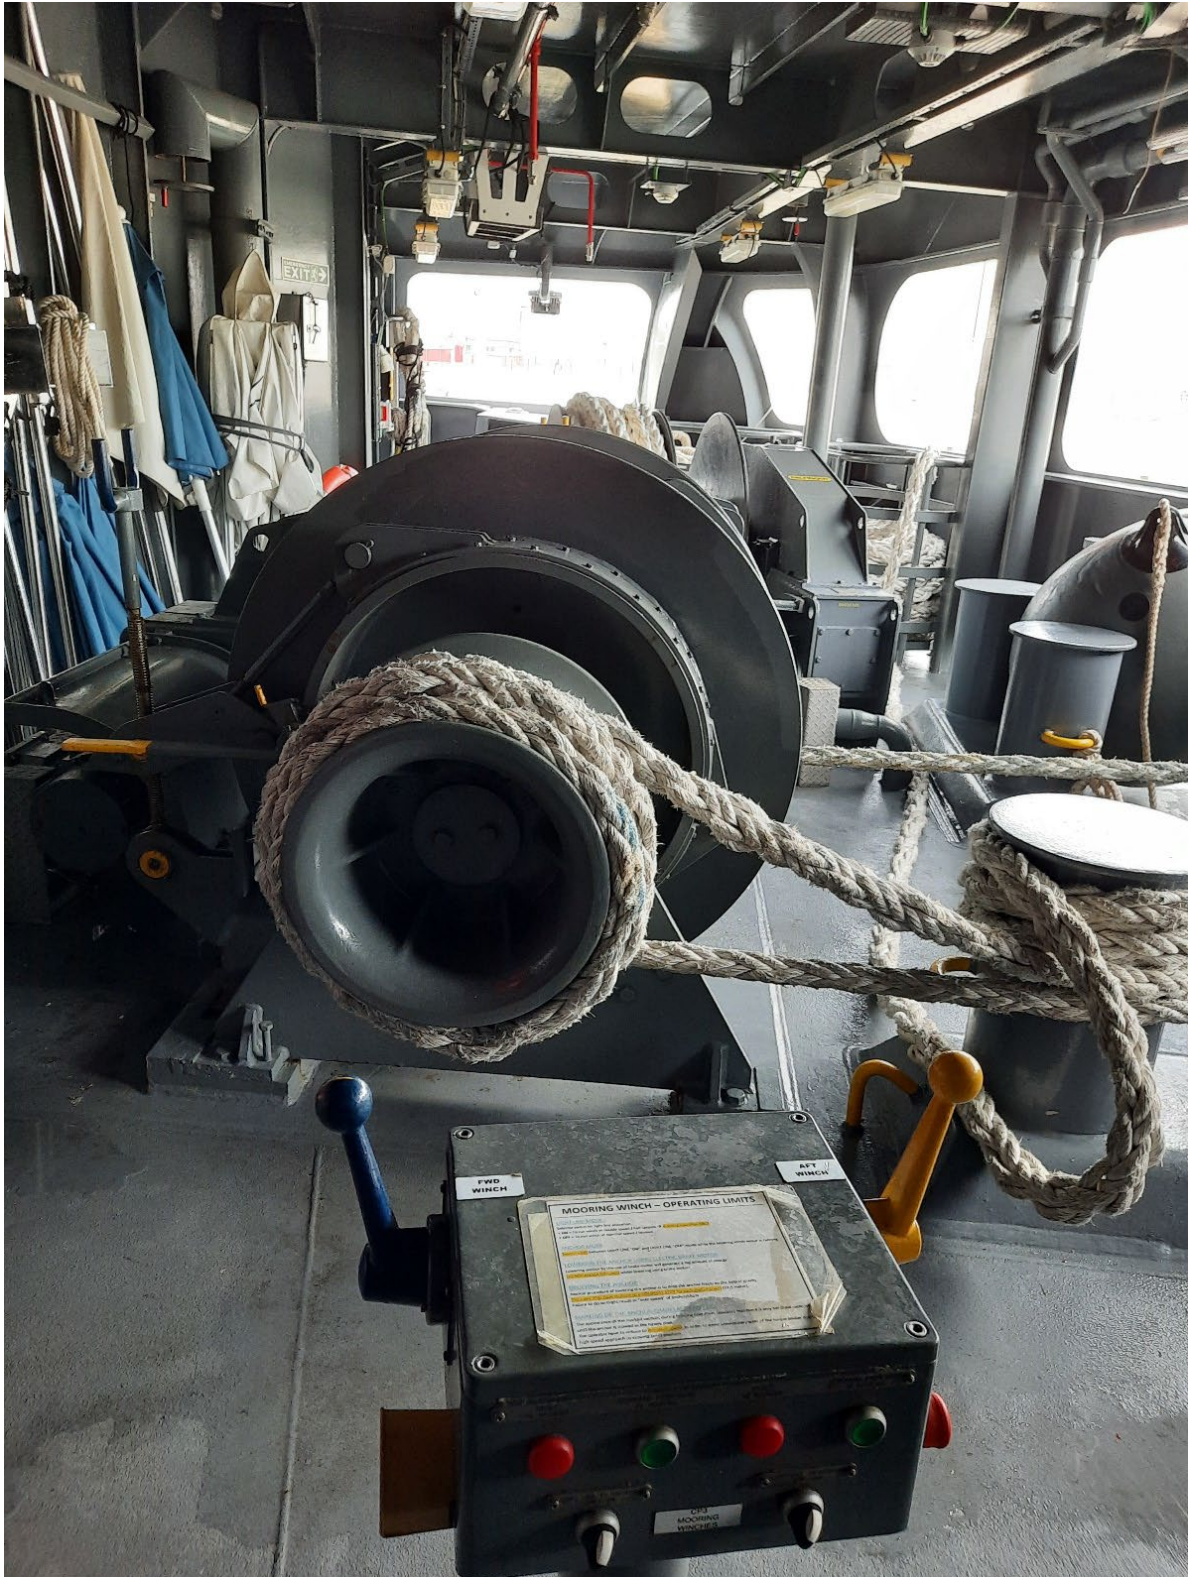
Le pupitre de commandes des treuils situé à l'extrémité avant de la plage arrière est relativement éloigné du personnel situé à l'arrière de la plage.

Figure 10 - Vision depuis le pupitre de commande des treuils.

Depuis ce pupitre, il n'est pas possible pour le charpentier d'avoir une supervision complète de la progression des aussières sur les tambours du treuil arrière et du matelot les guidant (masqué notamment par les deux treuils).

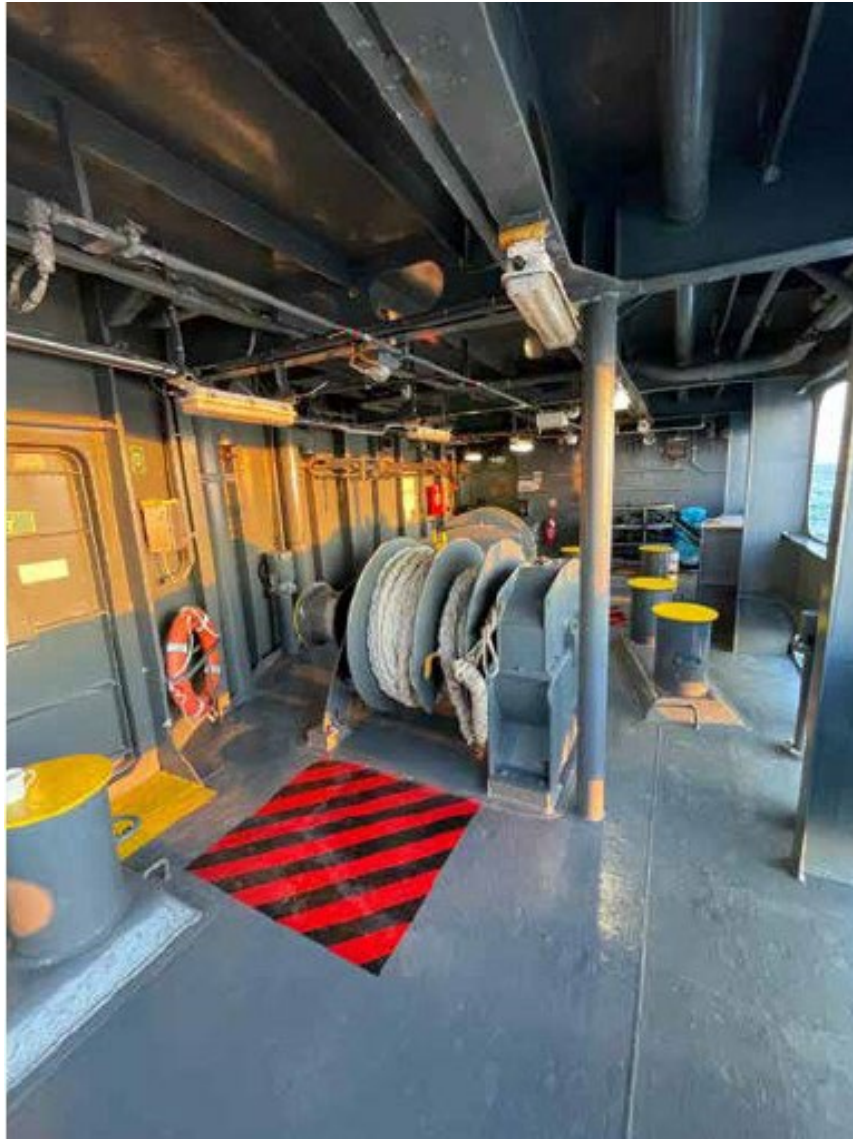
*Matelot trop près du treuil*

*Figure 11- Marquages de zones dangereuses*

Afin que les opérateurs se tiennent à distance des zones à risque, un marquage au sol a été apposé à proximité des treuils.

Afin d'attirer l'attention des marins, les parties tournantes des treuils ont été peintes de couleur vive.

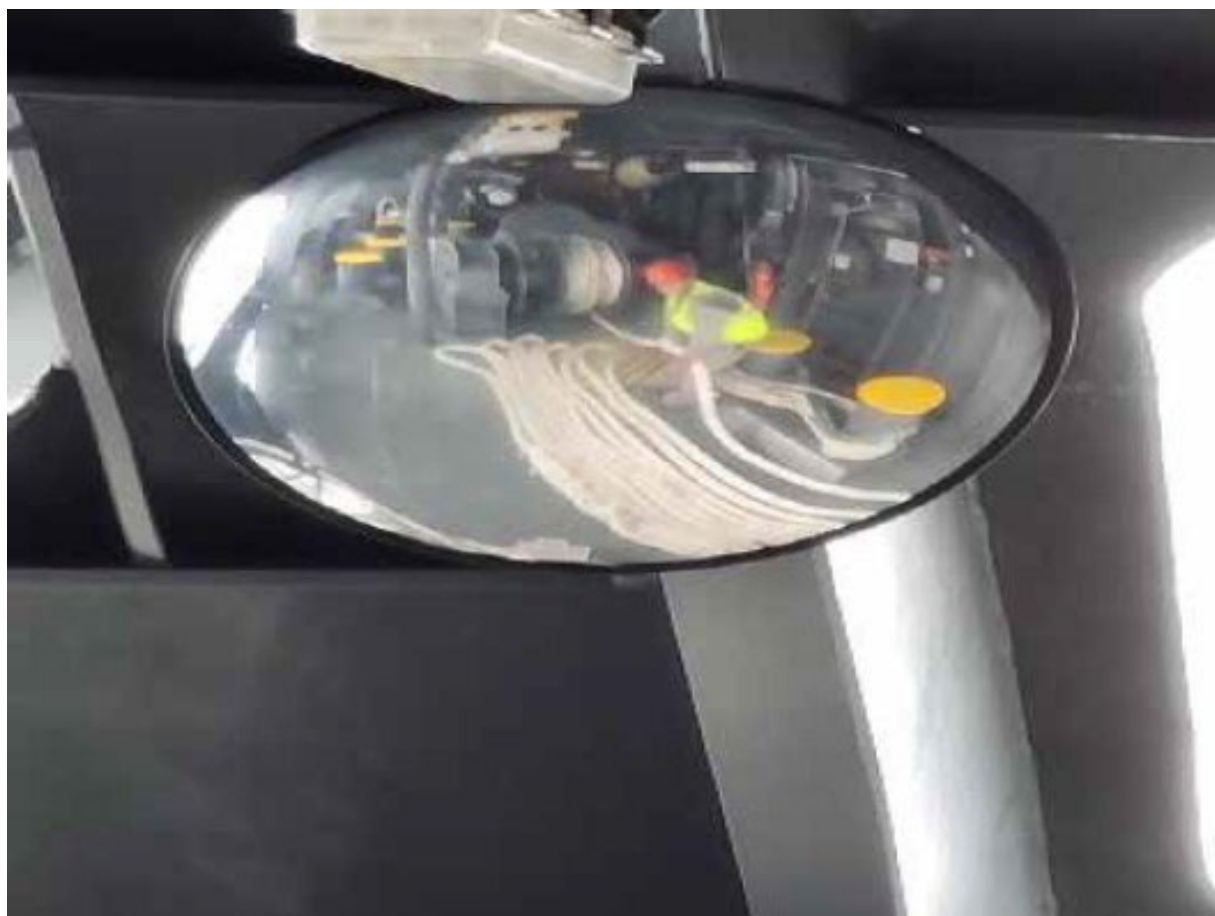
*Figure 12 – Miroir disposé comme équipement de contrôle.*

Il a été décidé d'ajouter un équipement de contrôle (miroir) afin de permettre au cadre de maistrance (charpentier ou bosco) aux commandes des treuils, d'améliorer sa visibilité de la zone dangereuse, et ainsi de pouvoir mieux surveiller la position des matelots (voir Figure 12). Lesquels matelots doivent porter une chasuble fluo, et d'une manière générale tous les EPI requis : chaussures de sécurité, gants, casque, vêtements de travail,

Il est prévu aussi l'installation de commandes à distance portative pour actionner les treuils.
