RAPPORT D'ENQUÊTE

Bureau d'enquêtes sur les événements de mer

Naufrage du palangrier MARIA REINA MADRE

Le 09 février 2024, au large de Pasajes

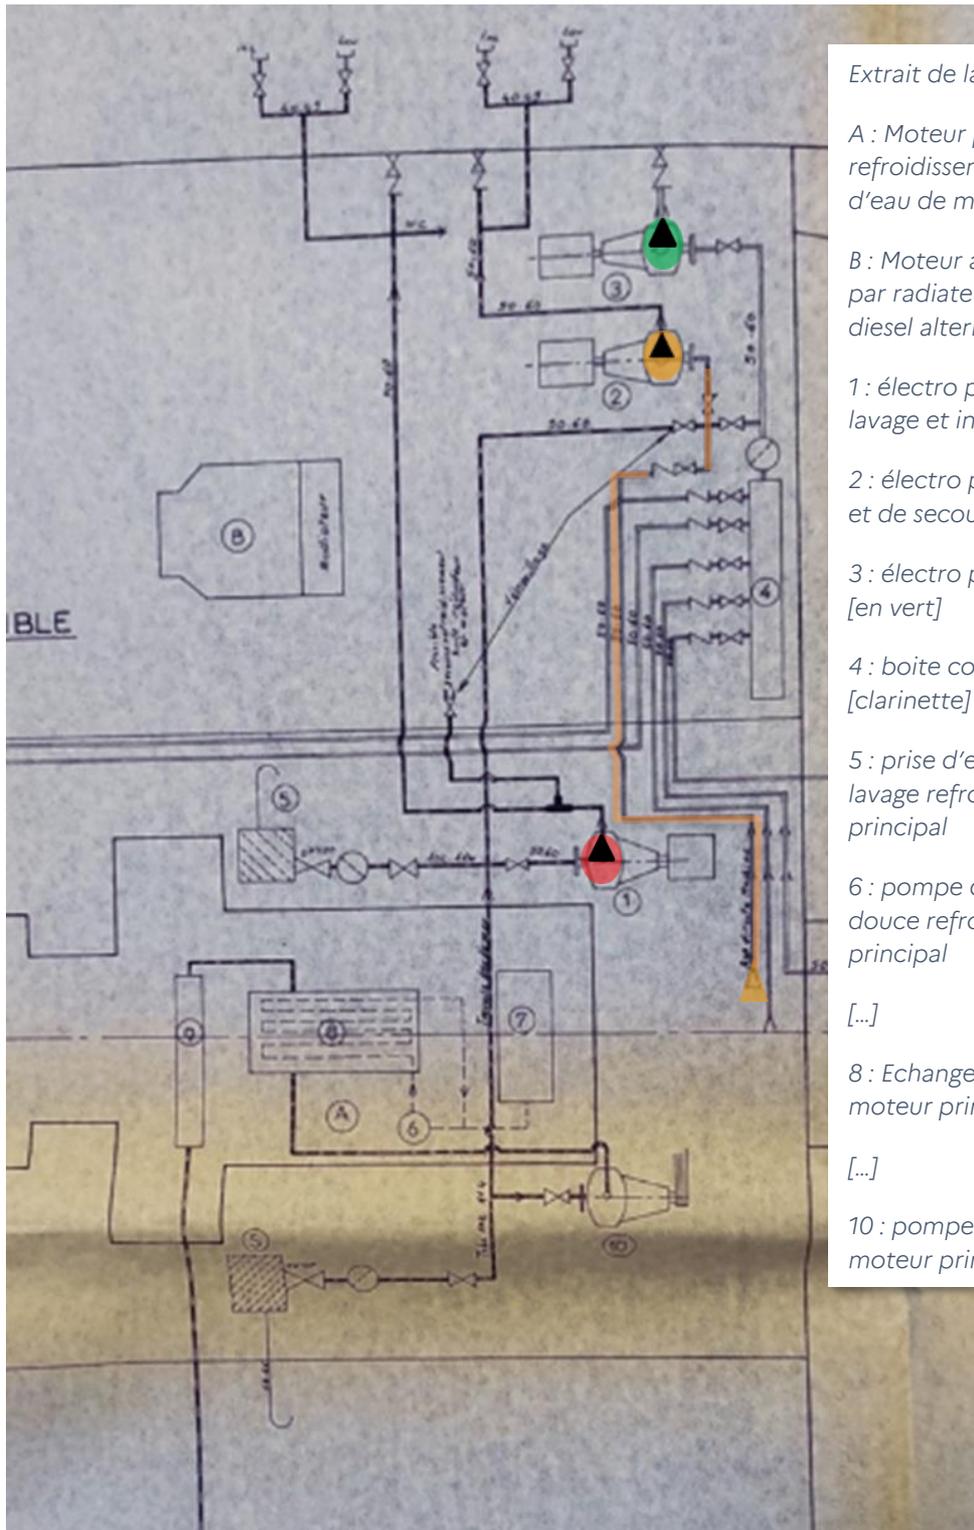
Figure 3 : Plan d'assèchement. Surligné en orange, le circuit d'aspiration directe. Source CSN Bayonne.

Le circuit d'assèchement est constitué, selon le plan d'origine (Figure 3), d'un circuit d'aspiration directe à la cale machine (surligné en orange sur la figure) et d'un circuit d'aspiration à travers une clarinette desservant cinq lignes d'aspiration (Figure 4) :

Les collecteurs de fond du navire sont constitués d'une traverse eau de mer de diamètre intérieur 102 mm (DN 100) qui relie les deux coffres eau de mer. Un piquage (DN 100) sur cette traverse alimente le circuit d'eau de mer (EM) de réfrigération du moteur principal (MP).

Les collecteurs secondaires sont en DN 50, ils alimentent en particulier les pompes et le réseau secondaire affectés à la lutte incendie et à l'assèchement.

Une rupture franche d'un collecteur principal (DN 100) n'est pas envisageable car si c'était le cas, elle n'aurait pu passer inaperçue. Le débit de la voie d'eau aurait été alors sans commune mesure avec la relative lenteur de l'envahissement lorsque le dispositif d'assèchement est en service (v. Annexe C).

Compte tenu du fait que les moyens d'assèchement mis en œuvre (60 m³/h) ne parvenaient pas à étaler la voie d'eau d'une part et que le navire a coulé près de huit heures après la première alarme d'autre part, son débit évalué est plus compatible avec une rupture franche d'un collecteur secondaire (DN 50) ou une brèche partielle sur un collecteur principal (DN 100).

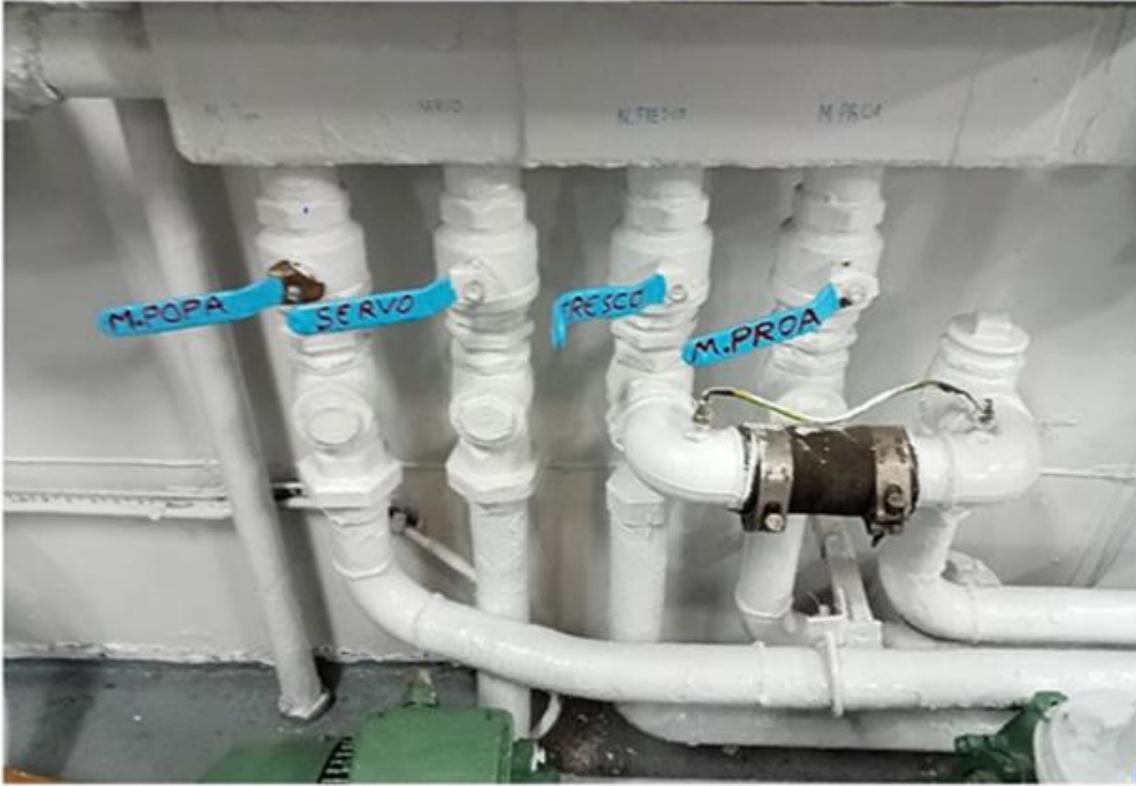
Figure 4 : Clarinette d'aspiration d'assèchement. Source CSN Bayonne.

- compartiment machine avant (*proa*) ;
- compartiment machine arrière (*popa*) ;
- local barre (*servo*) ;
- cale à poisson (*fresco*) avec un puisard avant et un puisard arrière.

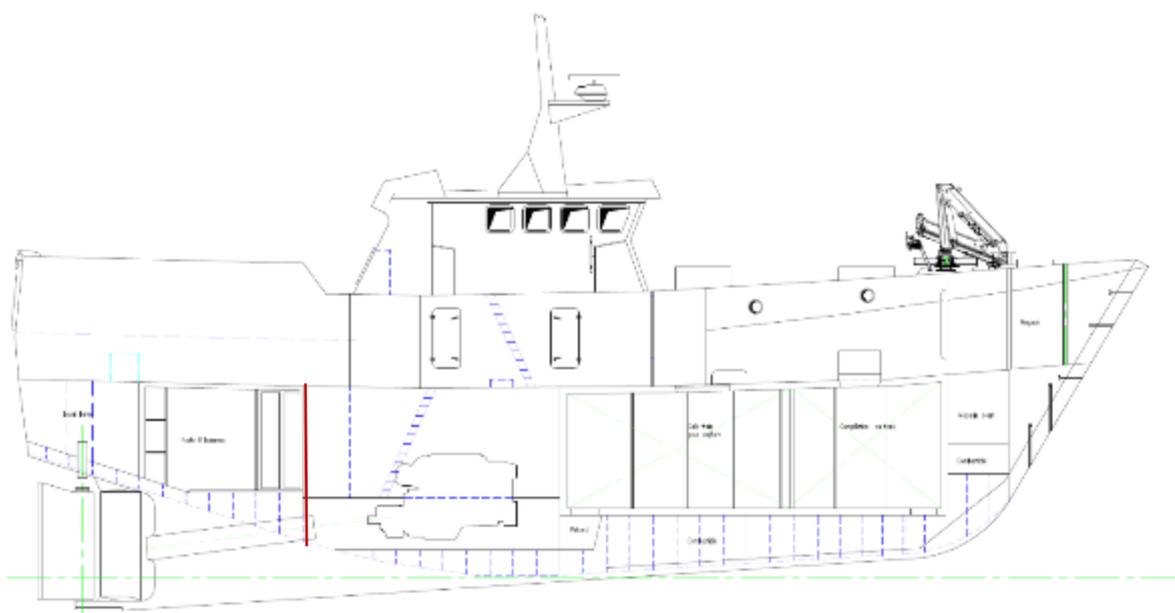
Figure 5 - Coupe longitudinale du Maria Reina Madre. Le segment rouge souligne la position de la cloison arrière machine (couple n°9).

Au cours de la transformation du poste équipage arrière situé entre le compartiment machine et le local barre, il a été constaté que la carène était très oxydée. Une large virure a été remplacée (insert) et soudée. L'avant de cet insert a été soudé au-delà de la cloison avant (couple n°9) contiguë au compartiment machine pour assurer un bon recouvrement, conformément aux usages de la réparation navale.

La soudure est située sur l'avant de la cloison arrière du compartiment machine à proximité du tube d'étambot, de l'arbre porte hélice et du réducteur.

Cette virure qui fait pratiquement toute la largeur du navire à cet endroit a pu se fragiliser en raison des vibrations produites par des appareils tournants tels que le réducteur ou l'arbre d'hélice. Il est possible d'envisager qu'une fissure de grande taille se soit produite à cet endroit.

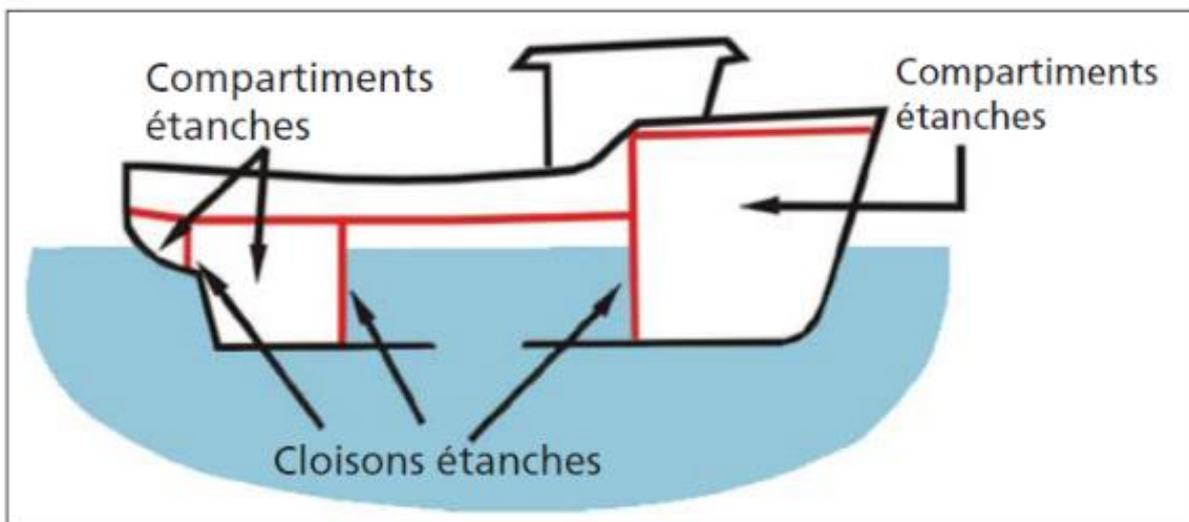
Les témoignages recueillis indiquent que seul le compartiment machine était envahi. Or au moment de l'abandon du navire, les portes étanches du compartiment machine à partir du pont de franc bord n'ont pas été fermées. La fermeture de ces deux accès aurait ralenti l'envahissement (v. Figure 5). La prise de gîte aurait probablement été plus lente. Ce qui aurait augmenté le temps pour permettre l'intervention d'assistance du remorqueur FACAL 19 qui devait soulager la flottabilité du navire avec l'adjonction de flotteurs.

L’absence de fermeture des portes étanches d’accès machine est un facteur contributif de l’accident.
