Rapport d'enquête Investigation report

**Incendie au PC machine à bord du navire roulier à passagers
ISLE OF INNISFREE
le 3 mars 2023, au large de Douvres**

**Fire in the Engine Control Room on board the Roll-on Roll-off passenger ship
ISLE OF INNISFREE
on 3rd March 2023, off Dover**

Bureau d'enquêtes sur les événements de mer

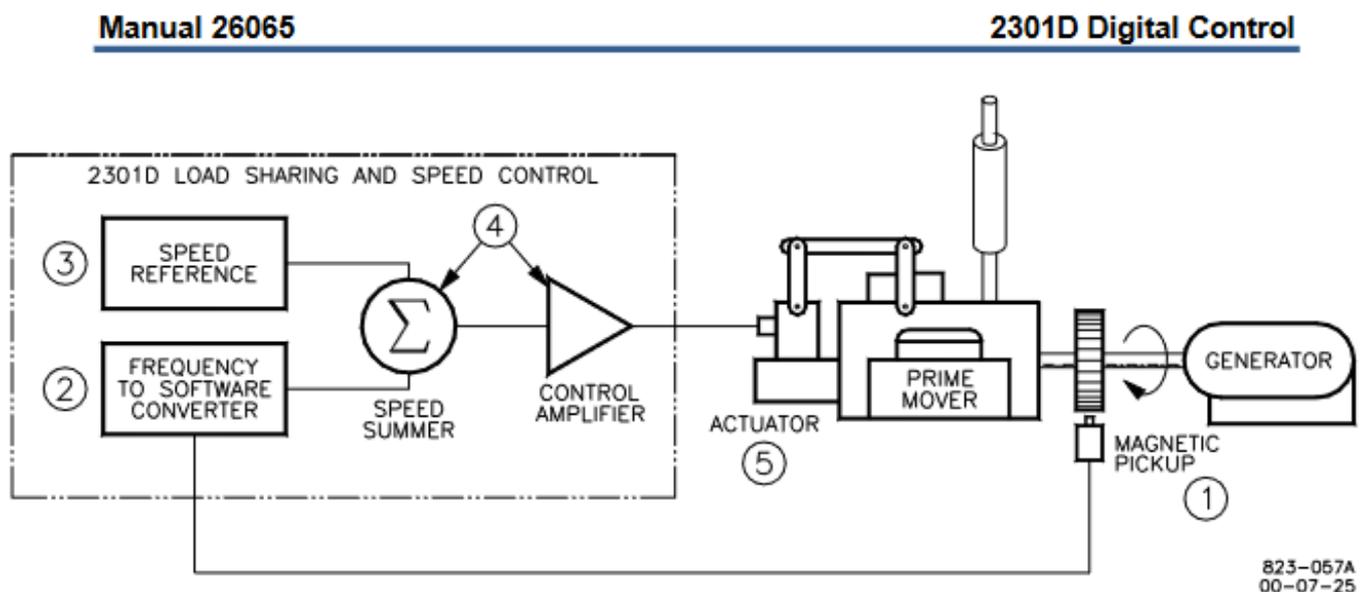
Figure 1 - Module électronique de partage de charge et de régulation de vitesse

L'information de vitesse est calculée par comptage du nombre de dents du volant moteur défilant devant un capteur (n°1 sur figure 1). Le régulateur 2301D compare l'information reçue du capteur aux valeurs de fonctionnement nominales sauvegardées (750 tr/mn - 258 dents pour une fréquence de 50 Hz - n°3 sur figure 1).

L'équipement (n°5 sur figure 1), également de marque Woodward, disposé sur le DG, est un actionneur. Piloté par le régulateur électronique 2301D, il agit sur le cran de pétrole via les pompes à combustible ; il n'y a donc pas de régulateur de vitesse de type hydromécanique sur cette installation.

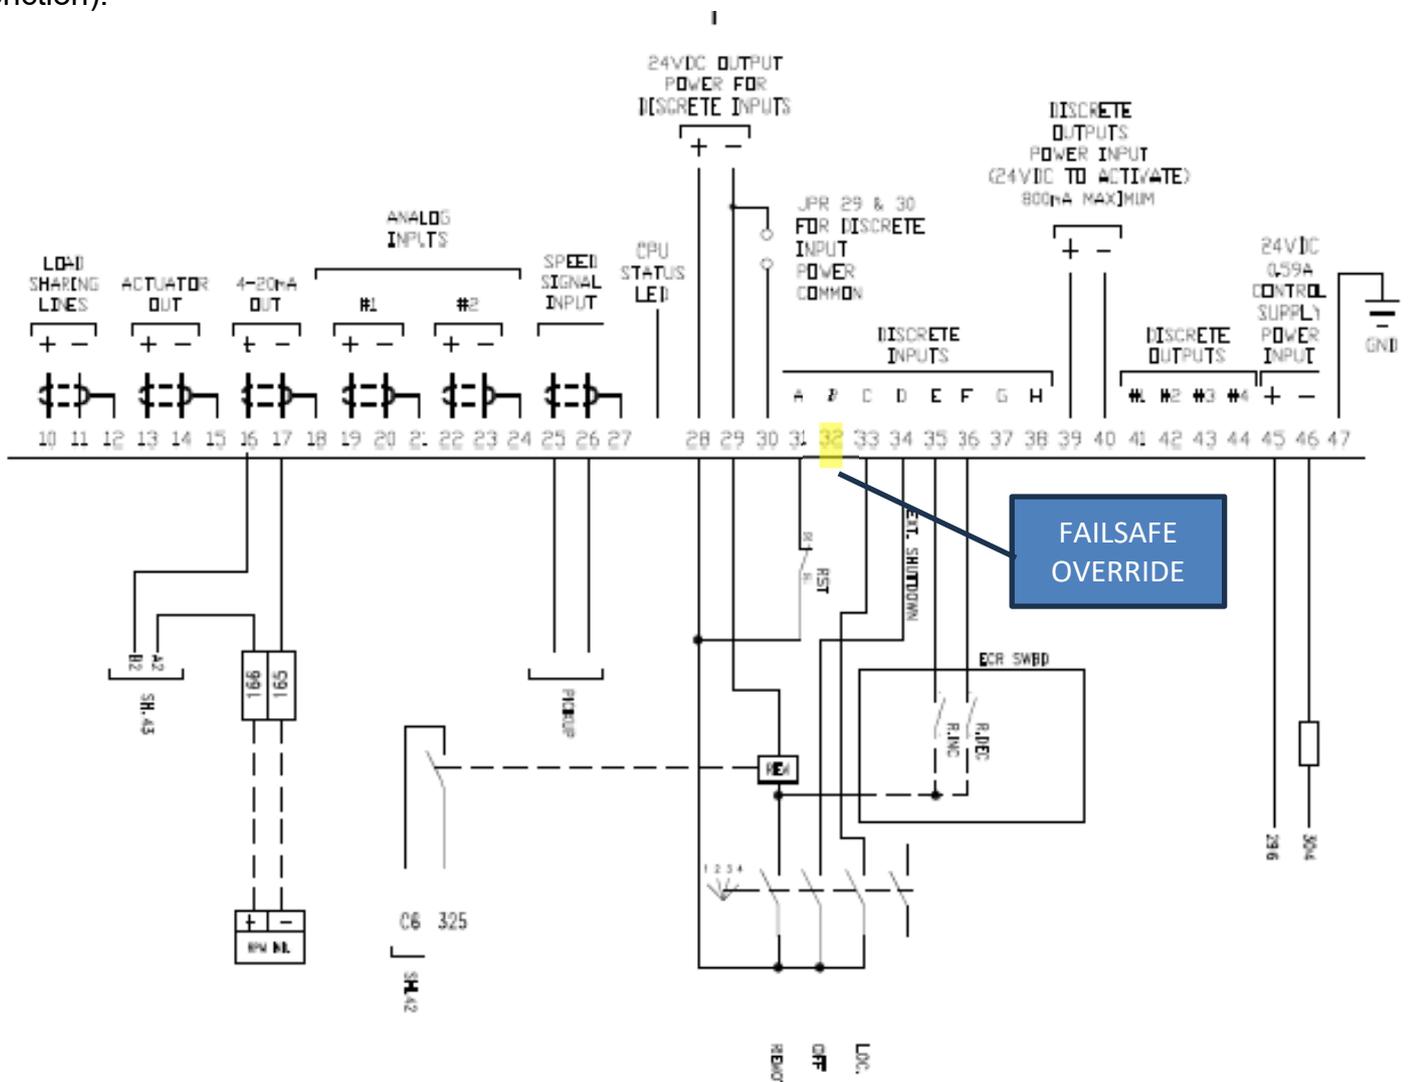
Figure 2 - Source : Calais Seaways. DDGG Safety. Doc. ABB n°3BJT12657LMA206 du 02 Mai 2017

Alors que le câblage des entrées-sorties des régulateurs des DG2, 3 et 4 est identique (en conformité avec le schéma de câblage « DDGG Safety » réalisé par ABB en mai 2017 pour le CALAIS SEAWAYS, cf. figure 2), seul le régulateur du DG1 est câblé sur la borne d'entrée « discrète² » n°32 à une ligne en provenance de l'armoire principale du DG1 (via une boîte de jonction).

Le manuel Woodward précise que l'entrée n°32 peut être raccordée à un contact en série « inhibant » l'information de perte du signal normalement transmis par la boucle de contrôle de vitesse. Lorsque le contact est ouvert, le contrôle fonctionne normalement et le démarrage n'est pas autorisé. A l'inverse, la fermeture (transitoire) du contact permet à l'actionneur de « mettre du cran de pétrole » en l'absence de signal, quelle que soit la vitesse atteinte par le moteur.

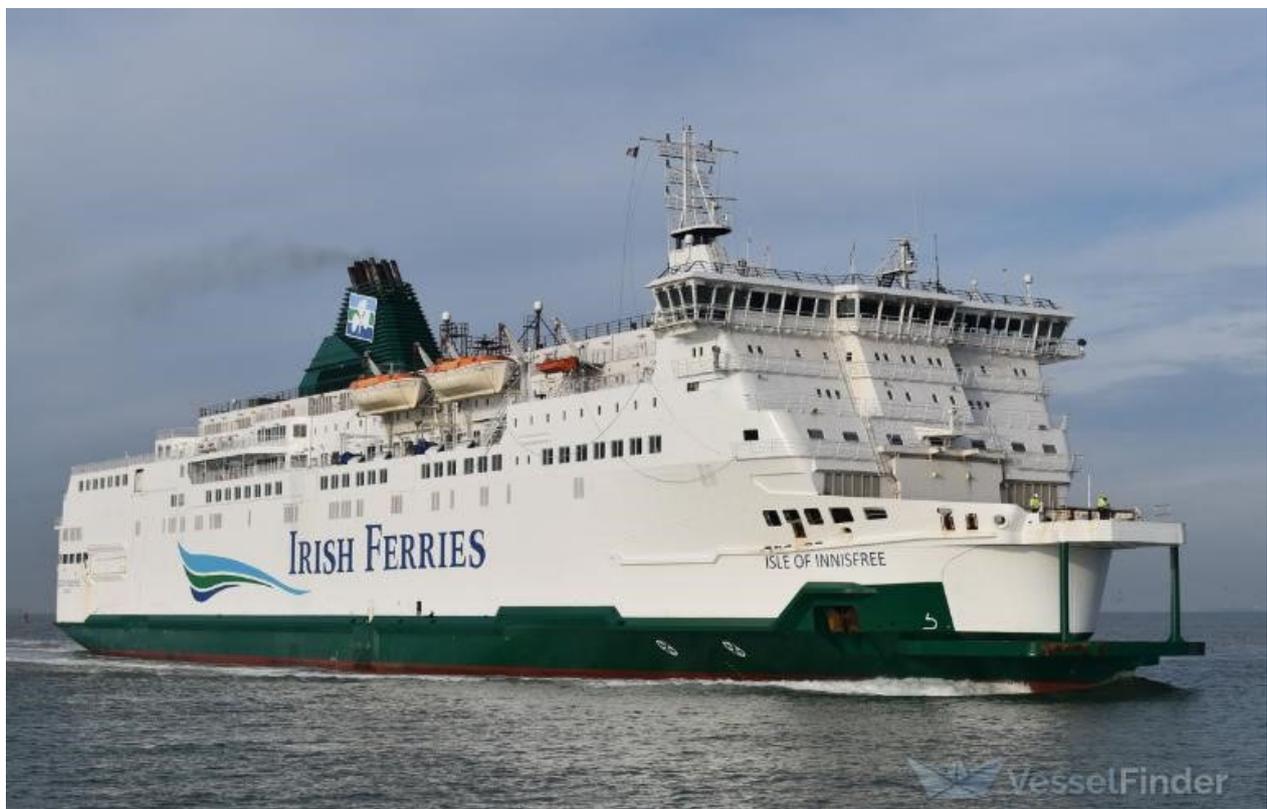
Figure 3 - Source : website VesselFinder

La plage avant de l'ISLE OF INNISFREE est constituée d'une plate-forme sans chaumards reposant, à son extrême avant, sur deux épontilles (cf. figure 3).

Cette configuration présente un fort risque d'avaries, qui pourraient être provoquées par la pantoire du remorqueur, en cas d'embardees au cours d'un remorquage en haute mer.

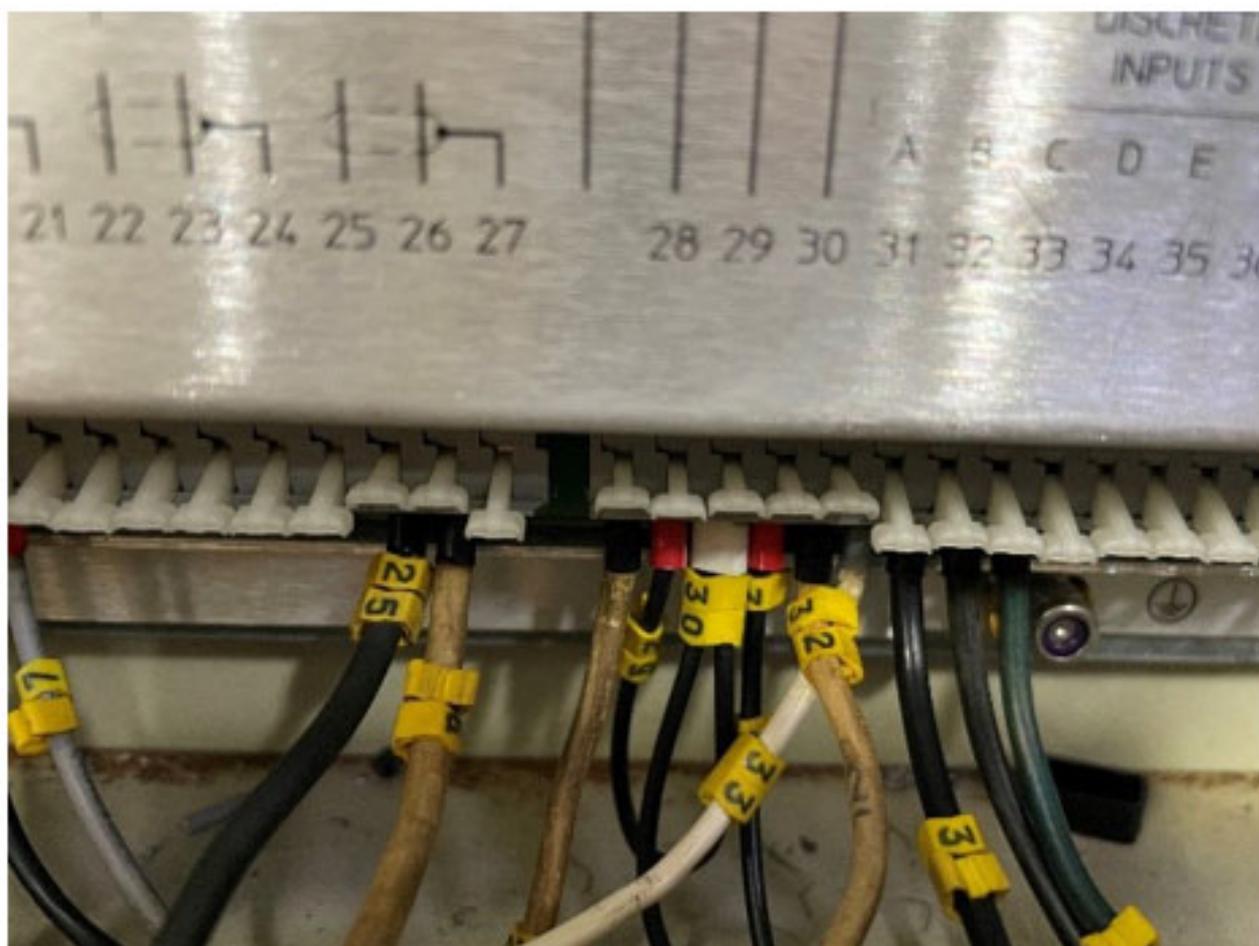
Figure 4 : câblage du régulateur 2301D du DG1

Seule la borne d'entrée n°32 du régulateur de répartition de charge et de contrôle de vitesse 2301D du DG1 est câblée. L'aspect de ce câble est identique à celui des câbles des autres bornes d'entrée et de sortie du régulateur (cf. figure 4). Il est donc très probable que ce câblage particulier soit « d'origine », en tout cas antérieur à l'acquisition du navire par l'armement Matrix Ship Management Ltd.

Les schémas de câblage du navire et les investigations menées par l'armement ne permettent pas de visualiser le raccordement alors effectué au départ de l'armoire principale du DG1 (pratiquement totalement détruite) vers le régulateur.

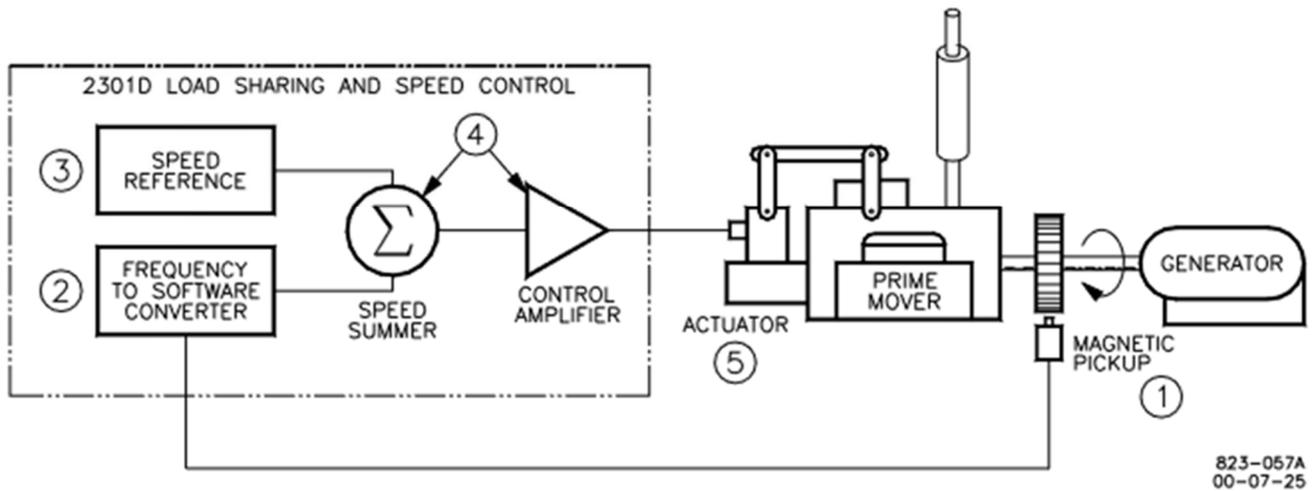
Figure 1 - Electronic load sharing and speed control module

Speed information is calculated by counting the number of flywheel teeth passing in front of a sensor (n°1 on figure 1). The 2301D regulator compares the information received from the sensor with the stored nominal operating values (750 rpm - 258 teeth at 50 Hz frequency - n°3 on figure 1).

The equipment (n°5 on figure 1), also from Woodward, is an actuator placed on the DG. Controlled by the 2301D electronic regulator, it acts on the fuel-oil settings via the fuel pumps; there is no hydromechanical speed regulator on this installation.

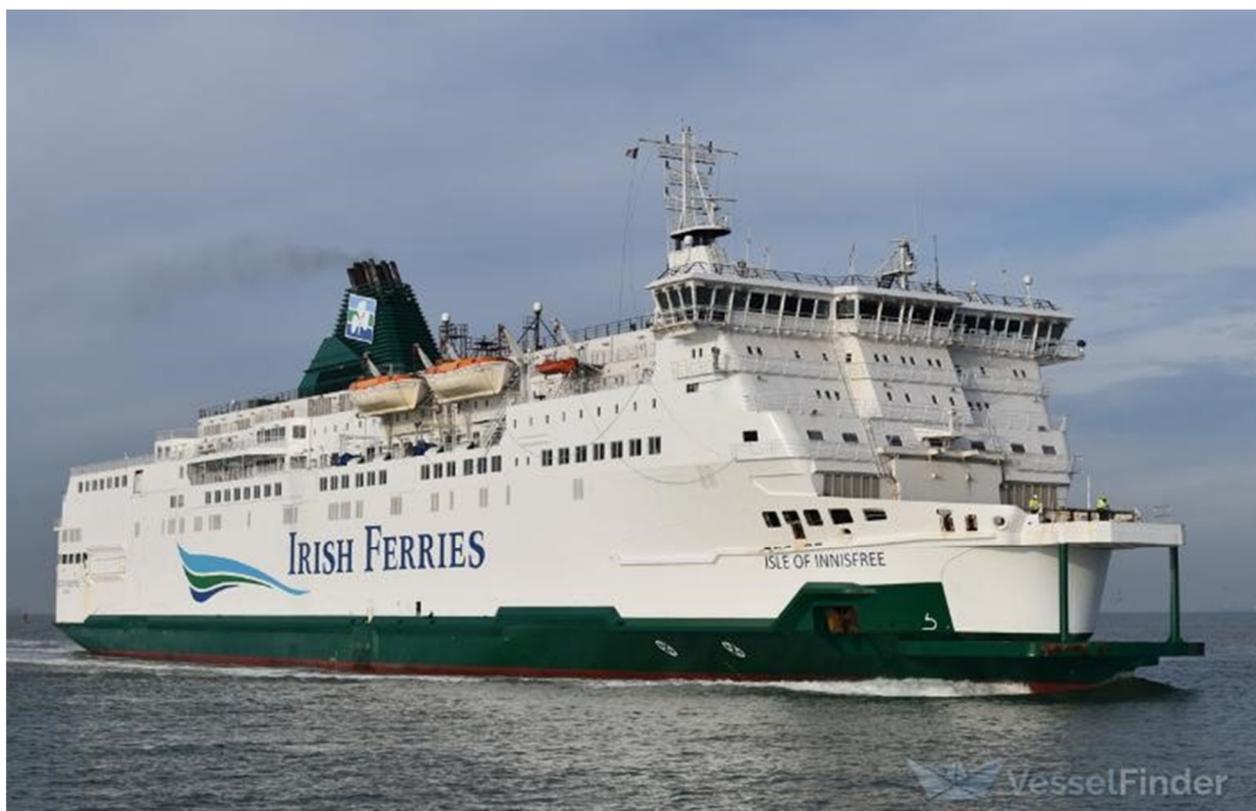
Figure 3: Source: VesselFinder website

This arrangement presents a high risk of damage, which could be caused by the tug towing pennant wire, in case of yawing during towing on high seas.

The emergency towing plan for ISLE OF INNISFREE was found to be inappropriate for its use by the crew onboard ABEILLE NORMANDIE (in particular, due to the strength values missing for the equipment used for towing).

These findings also apply to towing in port, and highlight the issue of towing future amphidrome ro-ro (whose fore and aft decks are similar to the ISLE OF INNISFREE fore deck), in the event of major propulsion breakdown.

Only an adapted rigging system with a cable bridle would provide a safe towing, in line with the ship's axis.

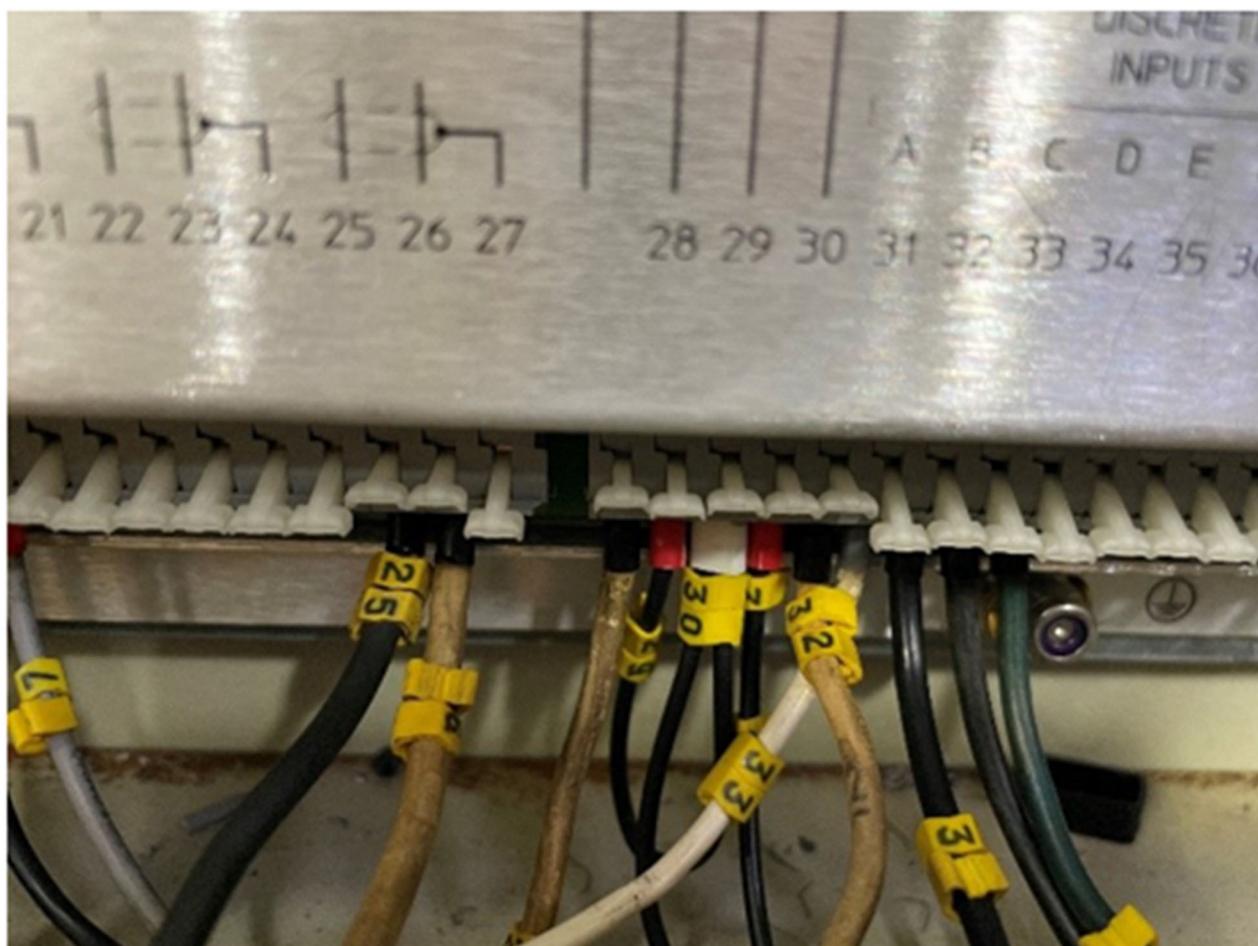
Figure 4: Special features of the wiring for the Woodward 2301D DG1 regulator

Only input terminal no. 32 of the DG1's 2301D load sharing and speed control regulator was wired. This cable looked identical to the cables for the other input and output terminals on the regulator (see figure 4). It is therefore highly likely that this particular wiring dates back to the origin, and in any case predates the vessel acquisition by Matrix Ship Management Ltd.

The ship's wiring diagrams and the investigations carried out by the ship company did not reveal how the connection was made from the DG1 main switchboard (almost completely destroyed) to the regulator.

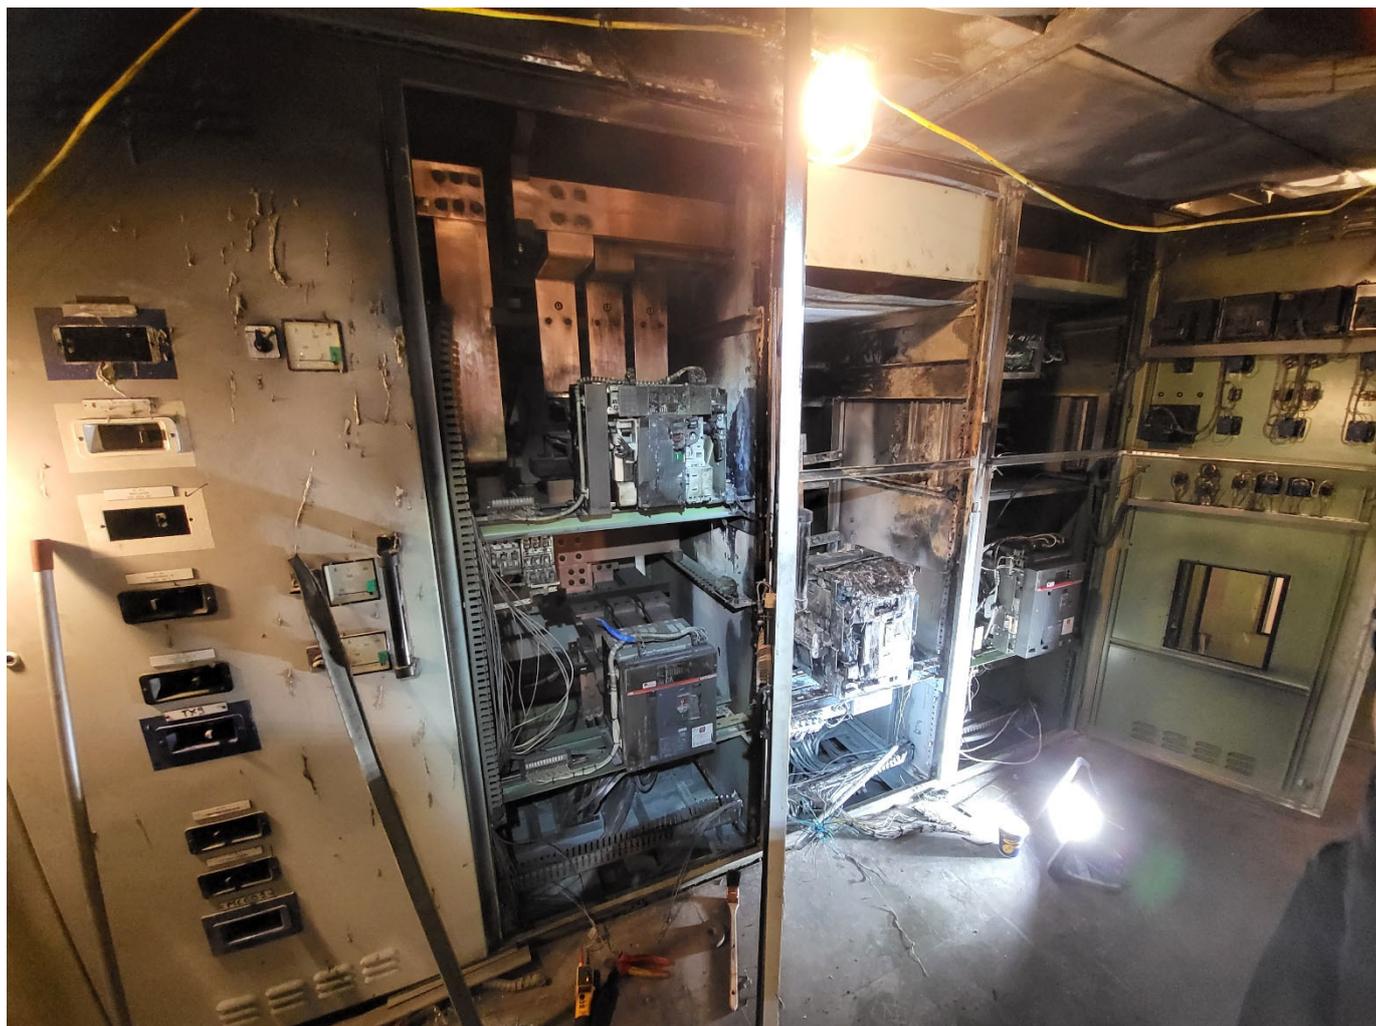
Tableaux électriques des DG au PC machine après l'incendie
DG's switchboard in the engine control room after the fire

Damage to the engine control room (ECR) was caused by a powerful arc at the DG1 circuit-breaker, and the resulting fire in the main switchboard. The devices and cable harnesses in the ECR were partially covered in soot.

Less extensive damage was noticed on elements in vicinity of the destroyed or heavily damaged equipment.

1. Cleaning of the engine control room (in particular soot that has settled and infiltrated almost all the devices and cable harnesses).
2. Actions recommended by ABB to be performed:
 - Replacing damaged ventilation ducts and fan housings.
 - Replacing the Prilog recorder monitor.
 - Recording of DG1 and DG3 circuit-breaker addressing.
 - Register a new license with the newly commissioned communication unit (CI853).
 - Replacing Phoenix QUINT contact power supplies.
 - Replacing or cleaning smoke-damaged ABB panel board I/O connections.
 - Removing all insulation faults.
 - Carrying on the investigations.
