# RAPPORT D'ENQUÊTE

Bureau d'enquête sur les événements de mer

Incendie, suivi de l'échouement du navire de pêche  
**ALEXIS IV**  
à proximité de Cayeux-sur-Mer, le 12 février 2024

*Rapport Publié : novembre 2024*

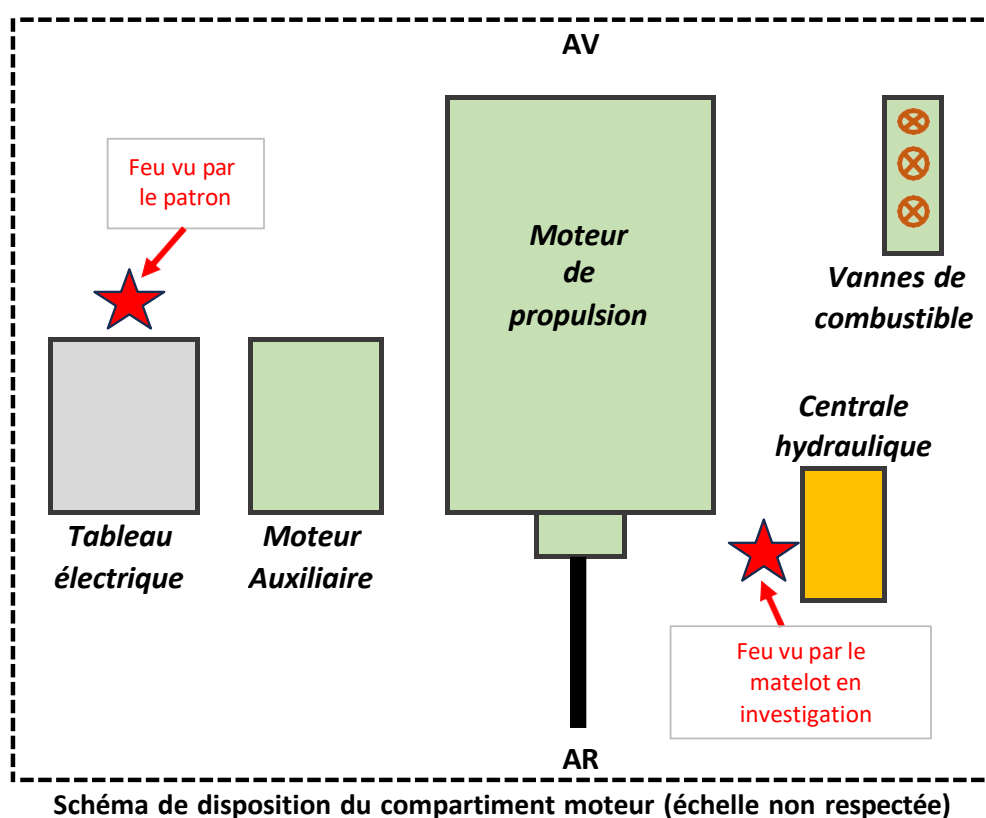
Le 19 février 2024, lors de la visite du navire échoué sur la plage de Brighton, organisée et sécurisée par les autorités locales, aucune preuve matérielle évidente n'a permis de déterminer avec certitude la cause de l'incendie survenu dans le compartiment moteur.

L'origine de l'incendie peut donc être électrique, ou provoquée par une fuite de liquide hydraulique ou de combustible sur des éléments moteur à haute température.

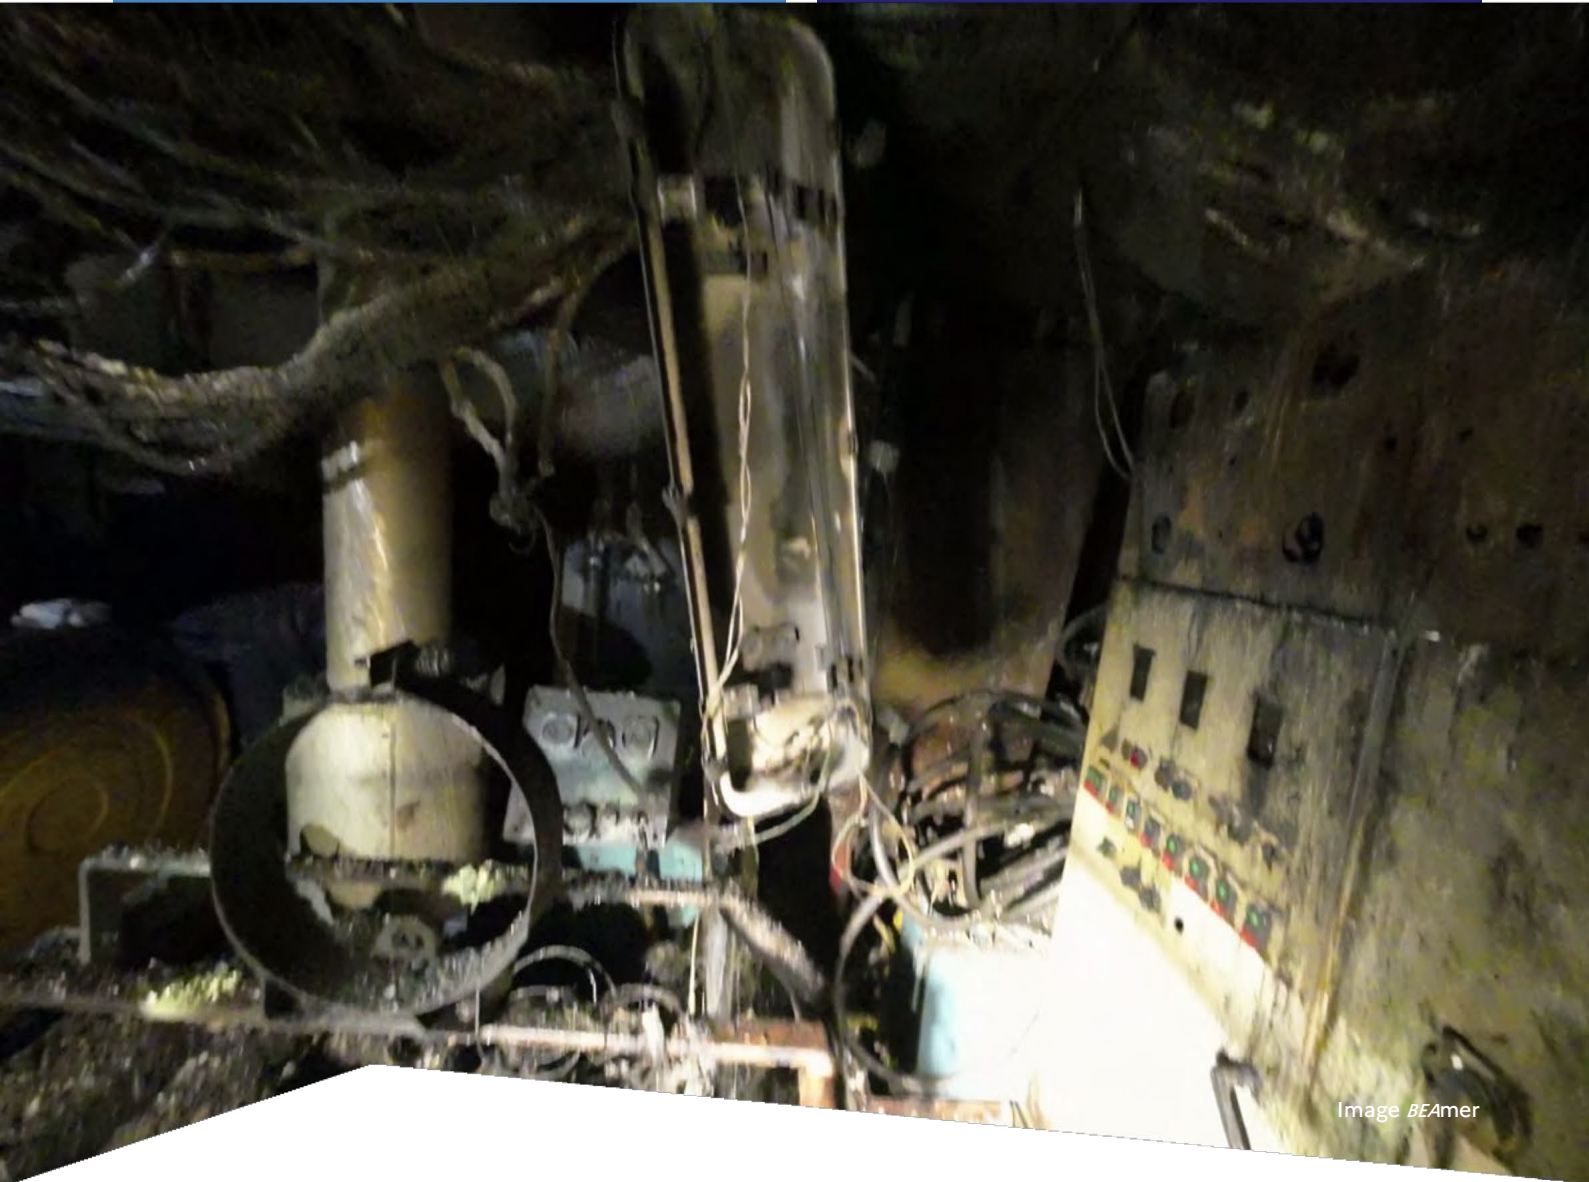
Le tableau électrique principal, situé sur bâbord avant, est l'élément le plus endommagé du compartiment moteur.

Le black-out est la première anomalie qui a alerté le patron remplaçant. Lors de sa tentative d'investigation, il a vu des flammes dans la zone du tableau électrique

Les deux hypothèses les plus probables de l'accident sont un départ de feu d'origine électrique, provenant du tableau situé sur bâbord avant du compartiment moteur, ou une inflammation d'un brouillard d'huile provenant d'une fuite de la centrale hydraulique vers l'échappement du moteur de propulsion.

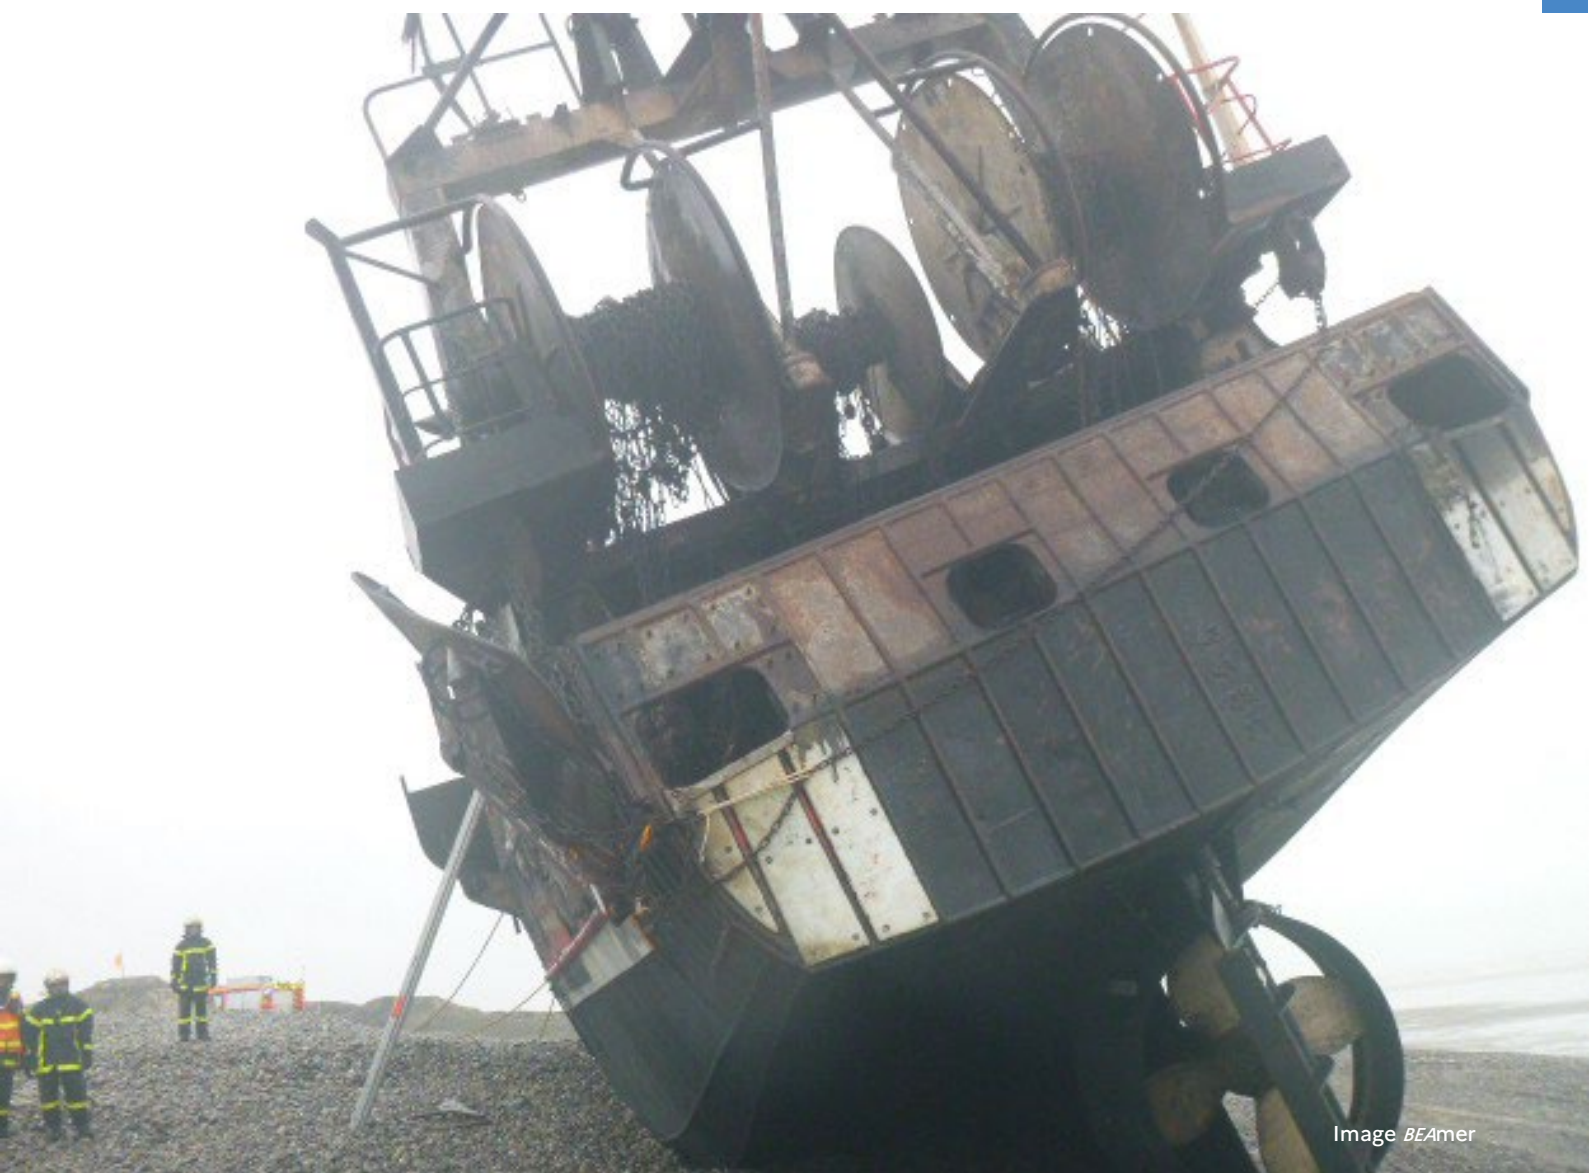
L'ALEXIS IV s'est finalement échoué dans la journée du 13 février sur une plage de Cayeux-sur-Mer (plage de Brighton) où il a été mis en sécurité au moyen d'un amarrage renforcé.
