# RAPPORT D'ENQUÊTE

Bureau d'enquête sur les événements de mer

ABORDAGE ENTRE LE **SKY FALL** ET LE **DIPODUS**,  
NAVIRES DE PLAISANCE  
LE 09 SEPTEMBRE 2023, AU LARGE DE MARSEILLE

Rapport Publié : Décembre 2024

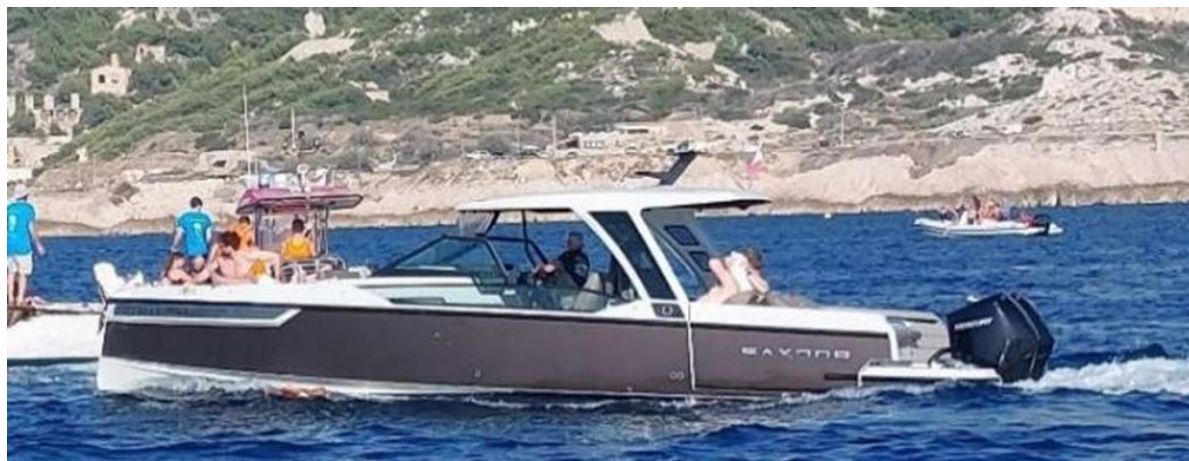
Figure 5 : Le SKY FALL après l'accident, photo source amateur.

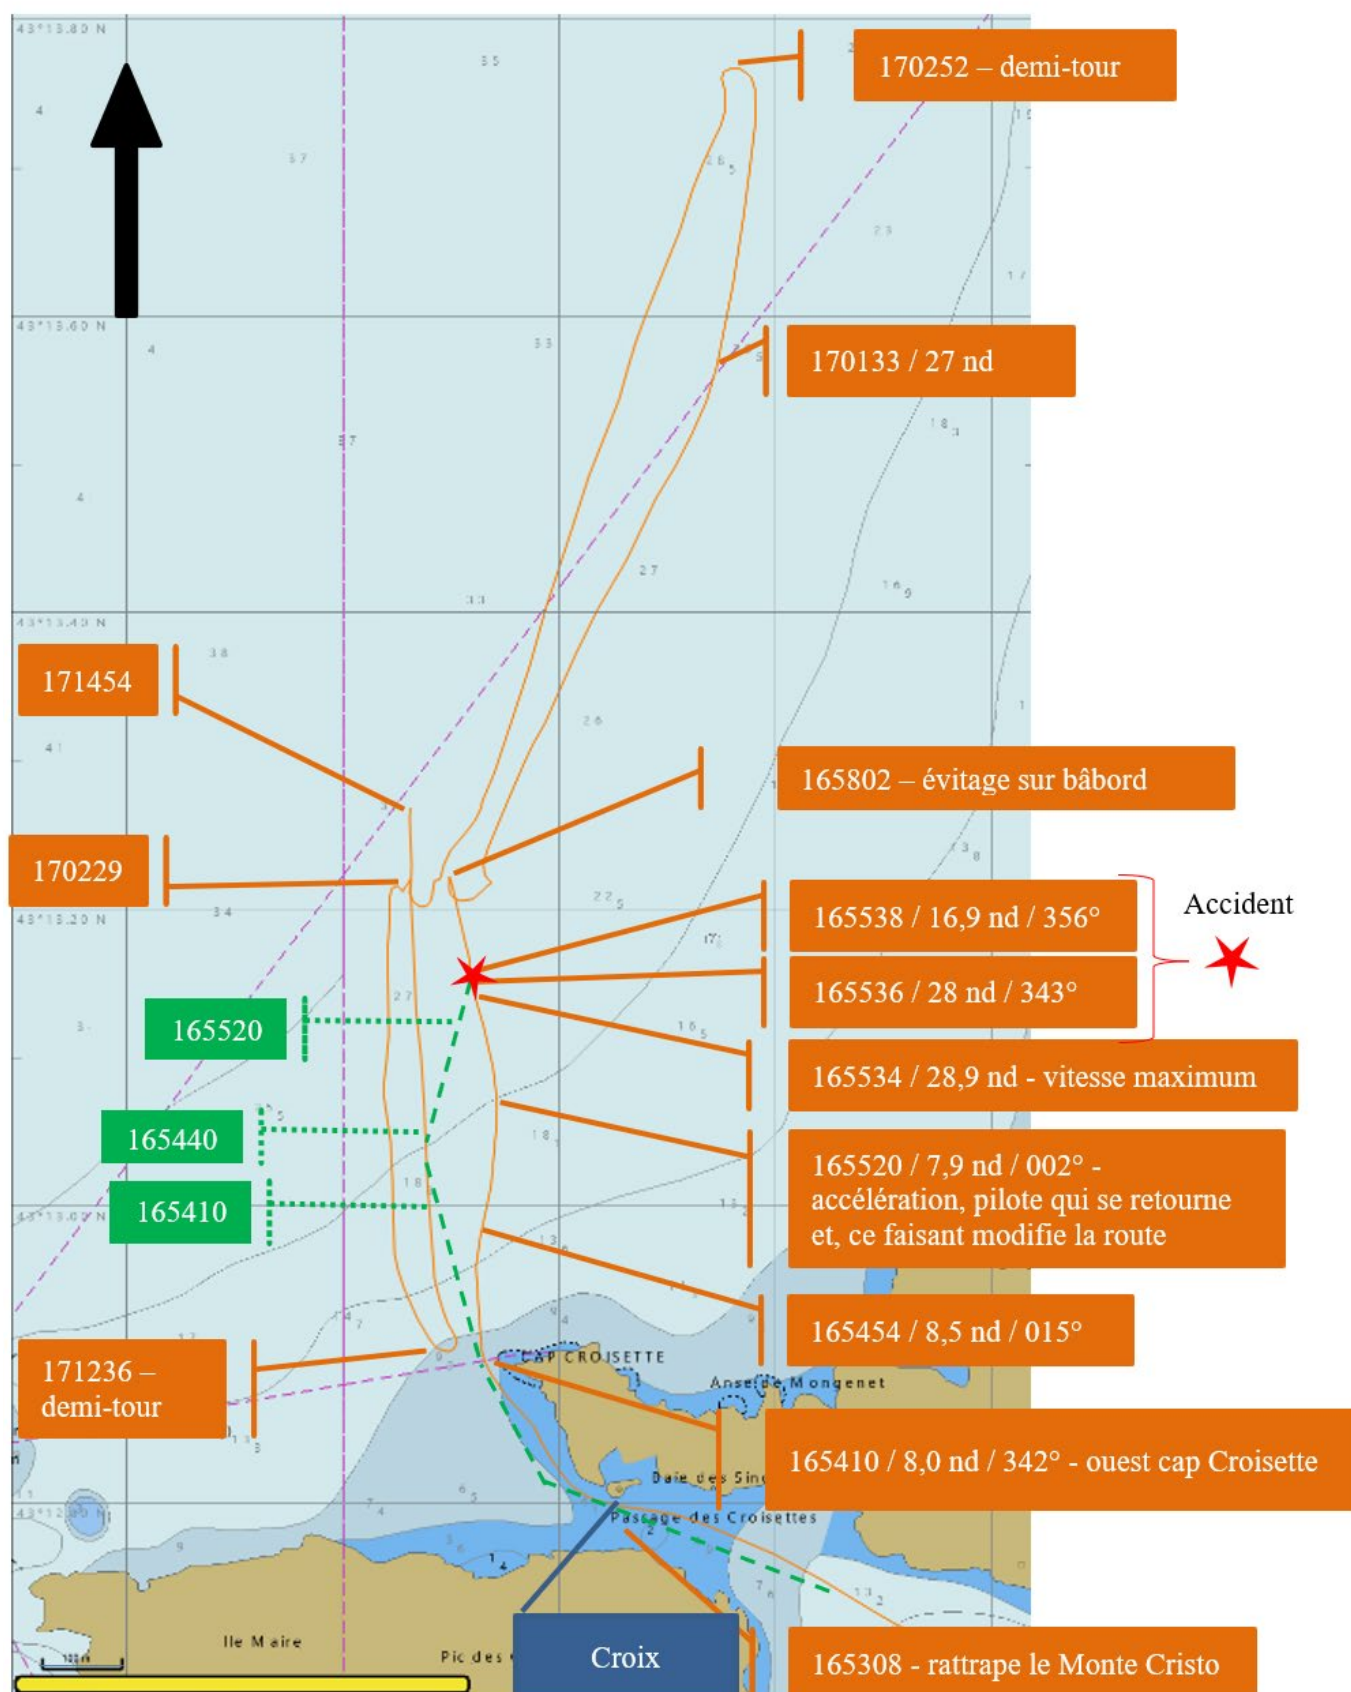
A proximité de la ligne de sonde des 20 mètres, le SKY FALL accélère brutalement (**16h55m20s**). Sous l'effet de cette accélération, un passager situé à bâbord, au niveau du pilote, en position debout, trébuche (n°3 sur la Figure 8). Le skipper, qui est à la barre, se retourne et lui ordonne de s'asseoir « *Sit down !* » Ce faisant, il perd la vision sur l'avant et, dans son mouvement, tourne le volant sur la gauche. Ce qui infléchit la route du SKY FALL sur bâbord, qui passe du 002° au 343°.

Figure 6 : Reconstitution du trajet (trace orange) du SKY FALL à partir de ses données de positionnement satellitaire (heure minute seconde / vitesse en nœud / route fond - commentaire) entre 16h40 et 17h15. En vert pointillé, trajet reconstitué du DIPLODUS, d'après les témoignages et l'observation des dommages.

Au début de son accélération (à **16h54m20s**) le SKY FALL fait initialement route au 002° à près de 8 nœuds puis infléchit progressivement celle-ci au 343° au moment de l'impact avec le DIPLODUS. Sans cet infléchissement de sa trajectoire, le SKY FALL passait très probablement devant le DIPLODUS. Ceci est corroboré par les témoignages des personnes embarquées à bord du DIPLODUS et du MONTE CRISTO.

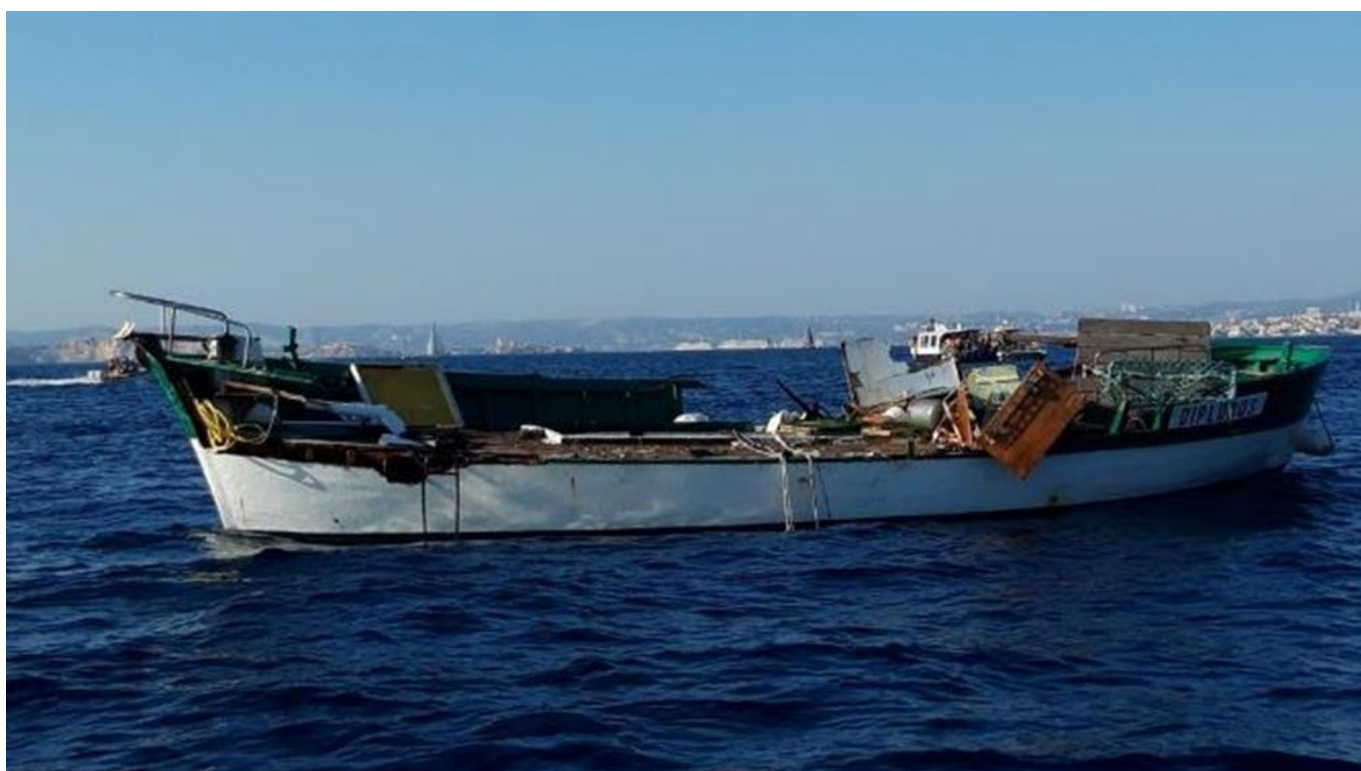
Neuf des passagers du DIPLODUS tombent à l'eau, l'un d'eux perd connaissance. Les navires à proximité donnent l'alerte et récupèrent les personnes à l'eau. Le DIPLODUS poursuit sa route, son barreur est pris sous les débris du reste de la passerelle. Les commandes de direction et d'allure sont détruites.

Figure 7: Vue du DIPLODUS côté bâbord avant, après avoir été traversé par le SKY FALL. Source photographe amateur à comparer à la photo du navire avec ses superstructures avant accident en début de rapport (Figure 4).

Le pont du DIPLODUS est totalement détruit (Figure 7). Le navire est stoppé par un des passagers connaissant le navire, qui a le bon réflexe d'arrêter le moteur en fermant son alimentation de gazole.

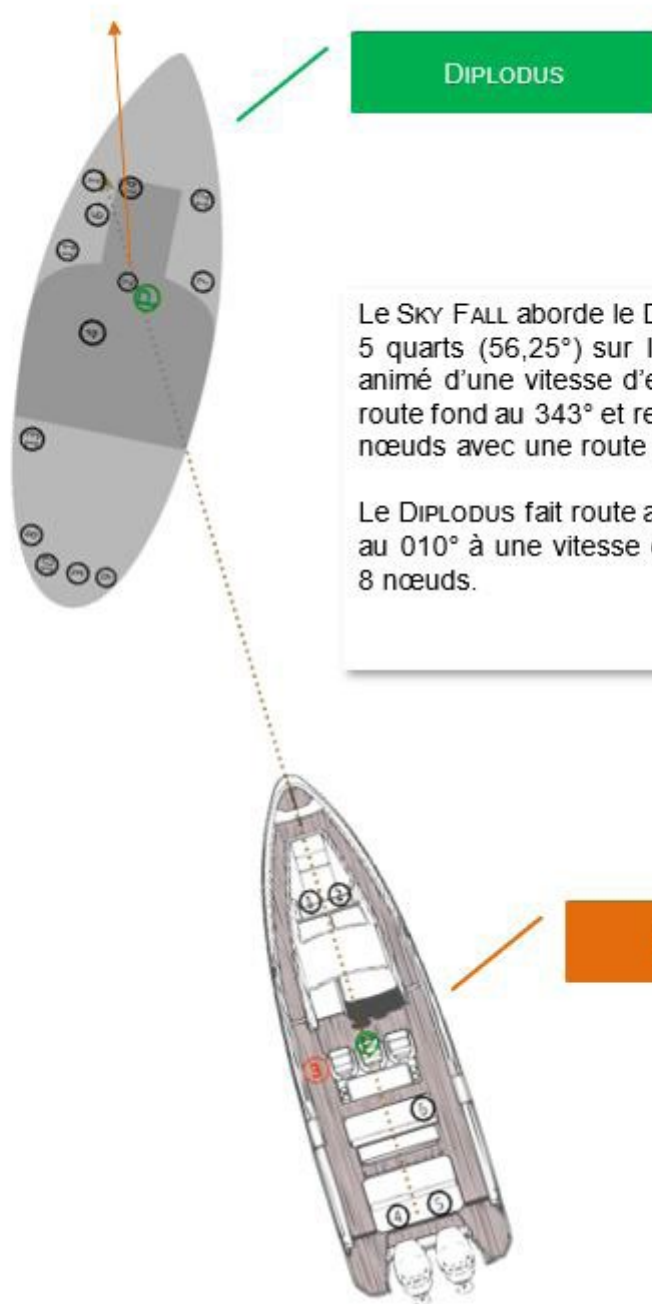
Figure 8: Reconstitution du positionnement relatif du Dipodus et du Sky Fall peu avant l'accident. Les cercles indiquent les positionnements des personnes à bord (P : pilote au moment de l'accident, les autres chiffres indiquent les passagers).

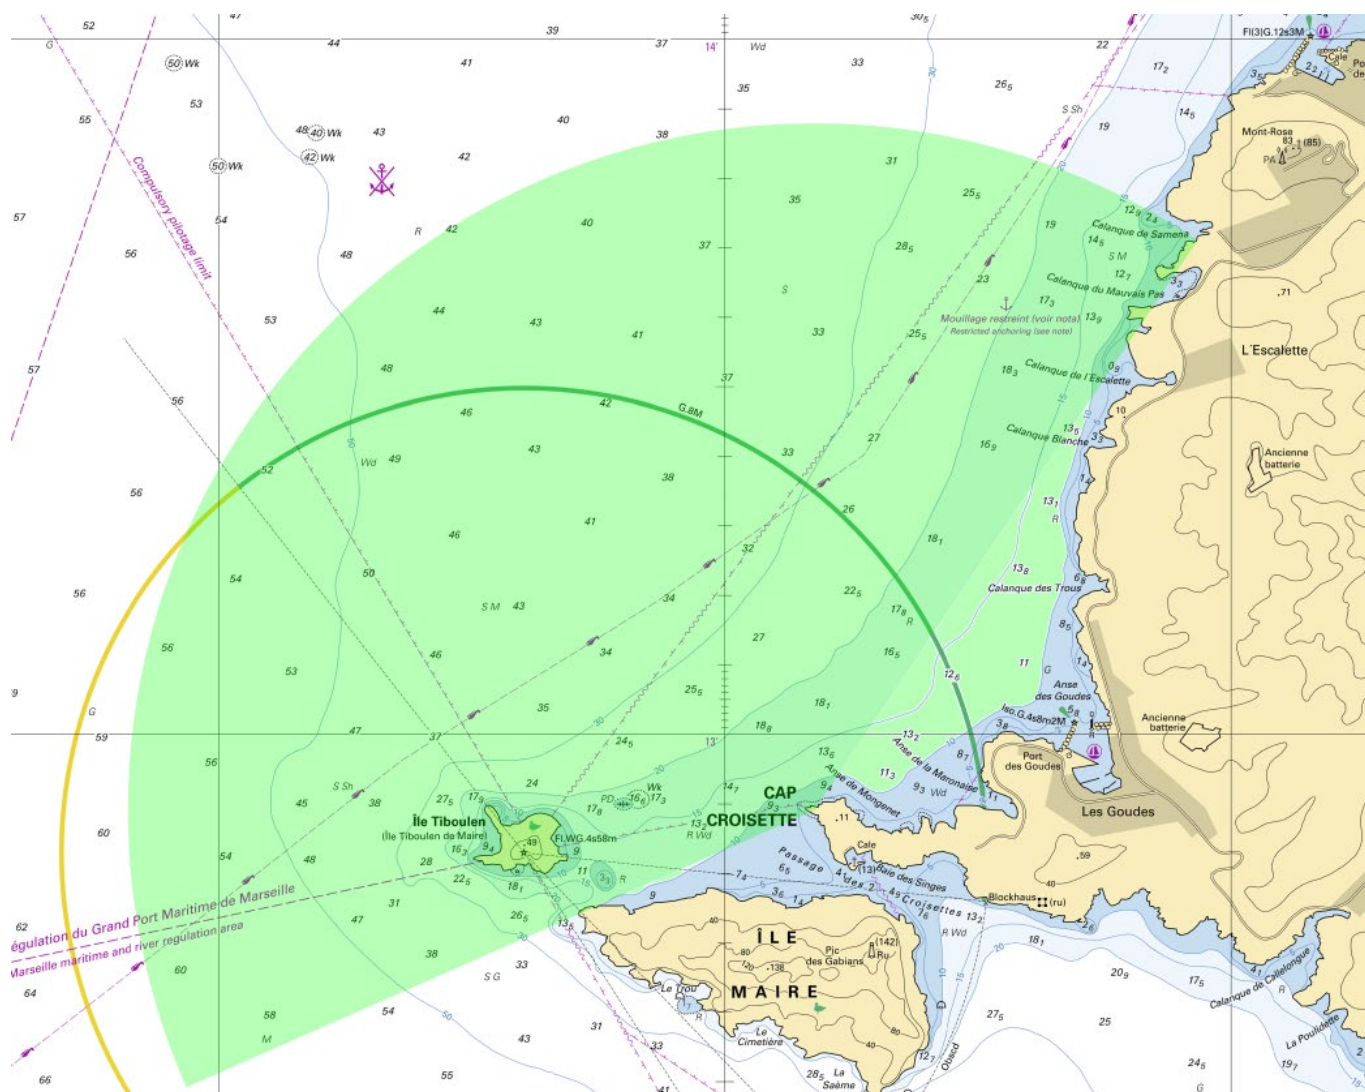
En augmentant la taille d'une zone maritime où la vitesse est limitée (Figure 12), le risque d'abordage lors de l'accélération des navires serait notablement réduit. En effet, une zone de limitation de vitesse plus étendue permet aux navires de maintenir une distance de sécurité accrue les uns par rapport aux autres. Ainsi, à la sortie de cette zone de limitation augmentée, les navires bénéficient d'un plus grand éloignement les uns des autres, réduisant les possibilités de collisions lorsqu'ils commencent à augmenter leur vitesse.

Figure 12 : Proposition de zone de limitation de vitesse sur un rayon d'un mille à partir du cap Croisette (en vert). Fond de carte SHOM.

Cette séparation accrue permettrait aux capitaines de manœuvrer leurs navires plus en sécurité et de limiter les interactions dangereuses dans des environnements nautiques denses et à trafic divergents. Par conséquent, l'extension de la zone de limitation de vitesse constituerait une mesure efficace pour améliorer la sécurité maritime et diminuer les risques d'incidents liés à l'accélération des navires atteignant la limite de la zone.

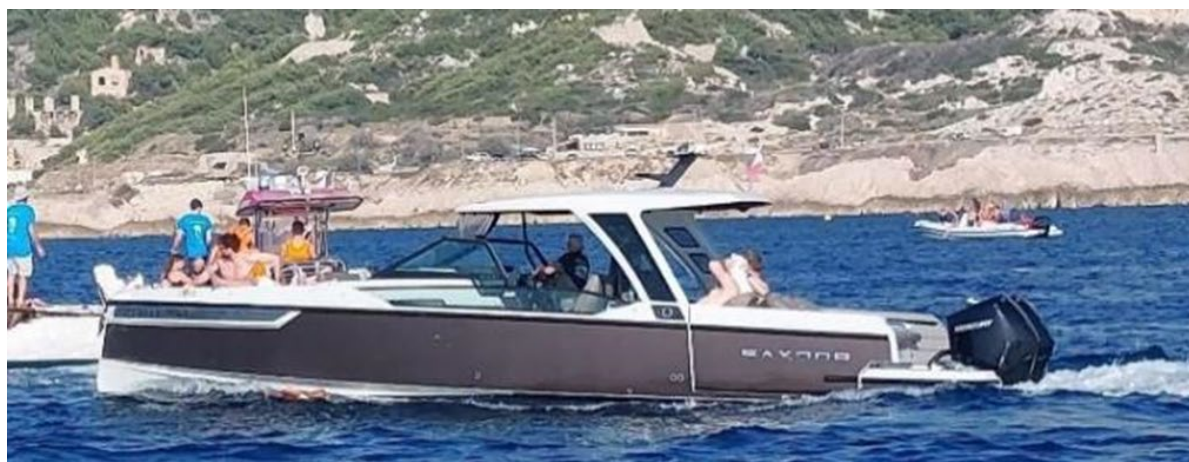
Figure 17 : SKY FALL after the accident, amateur photo source.

Damage to SKY FALL was minimal, with a few green paint marks from DIPLODUS on the engine bases and on the anchor in the centreline.

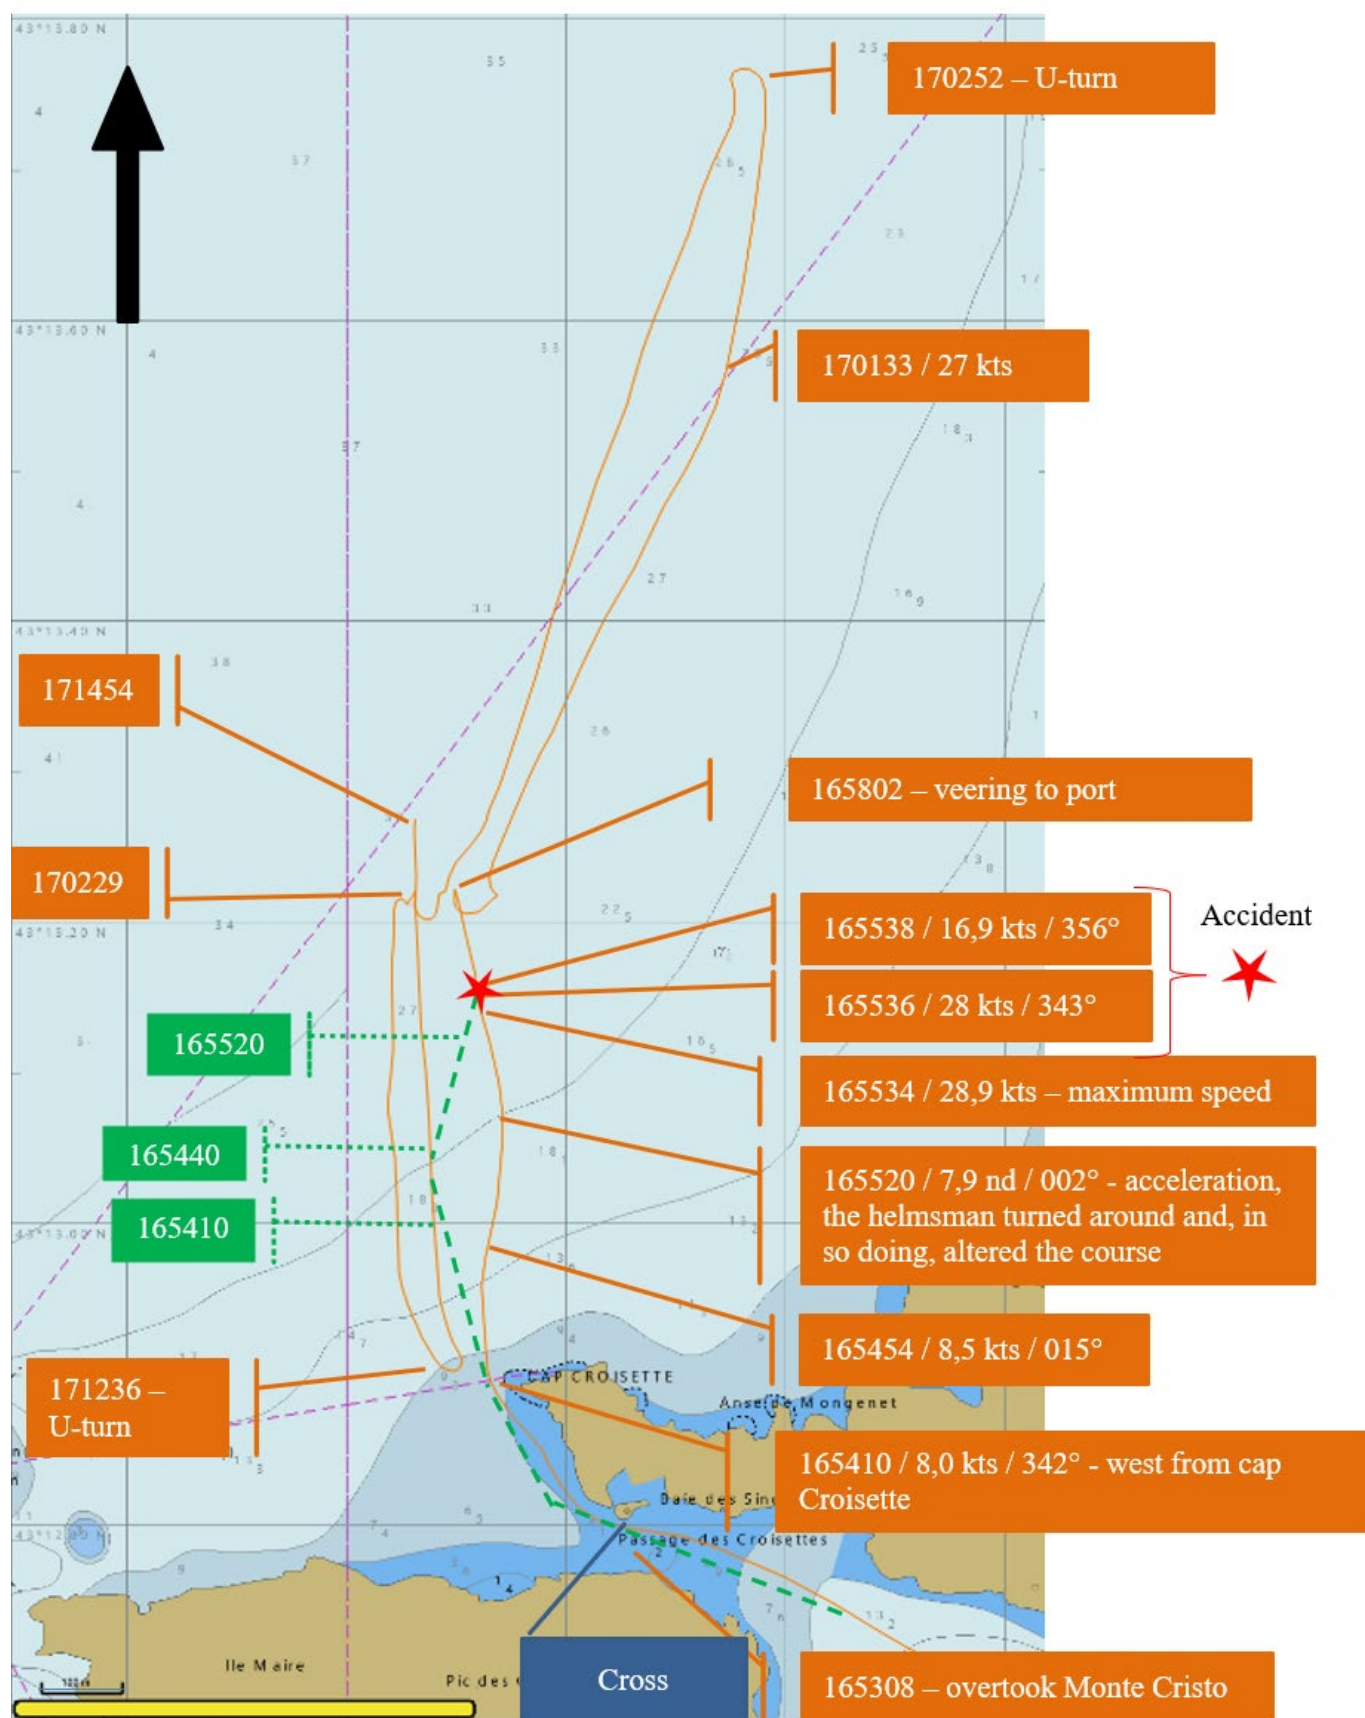
Close to the 20 metres20-metre sounding line, SKY FALL accelerated sharply (**4.55.20s pm**). As a result of this acceleration, a passenger who was standing on the port side at the helmsman's level, stumbled (no. 3 in Figure 20). The skipper, who was at the helm, turned round and ordered him to sit down "Sit down!". As he did so, he lost forward vision and, in the process, turned the wheel to the left. As a result, the SKY FALL's course shifted to port, from 002° to 343°.

Figure 18 : Sky Fall's route (orange trace) restored, based on her satellite positioning data (hour minute second / speed in knots / course over ground - commentary) between 4.40 pm and 5.15 pm. In dotted green, the Diplodus' restored route, based on eyewitness accounts and observation of the damage.

At the beginning of her acceleration (at **4.54.20 pm**) SKY FALL was initially on a course of 002° at nearly 8 knots, then gradually bent her course to 343° at the moment of the impact with DIPLODUS. Without this change in trajectory, SKY FALL would probably have passed ahead of DIPLODUS. This is corroborated by the testimonies of the people on board DIPLODUS and MONTE CRISTO.

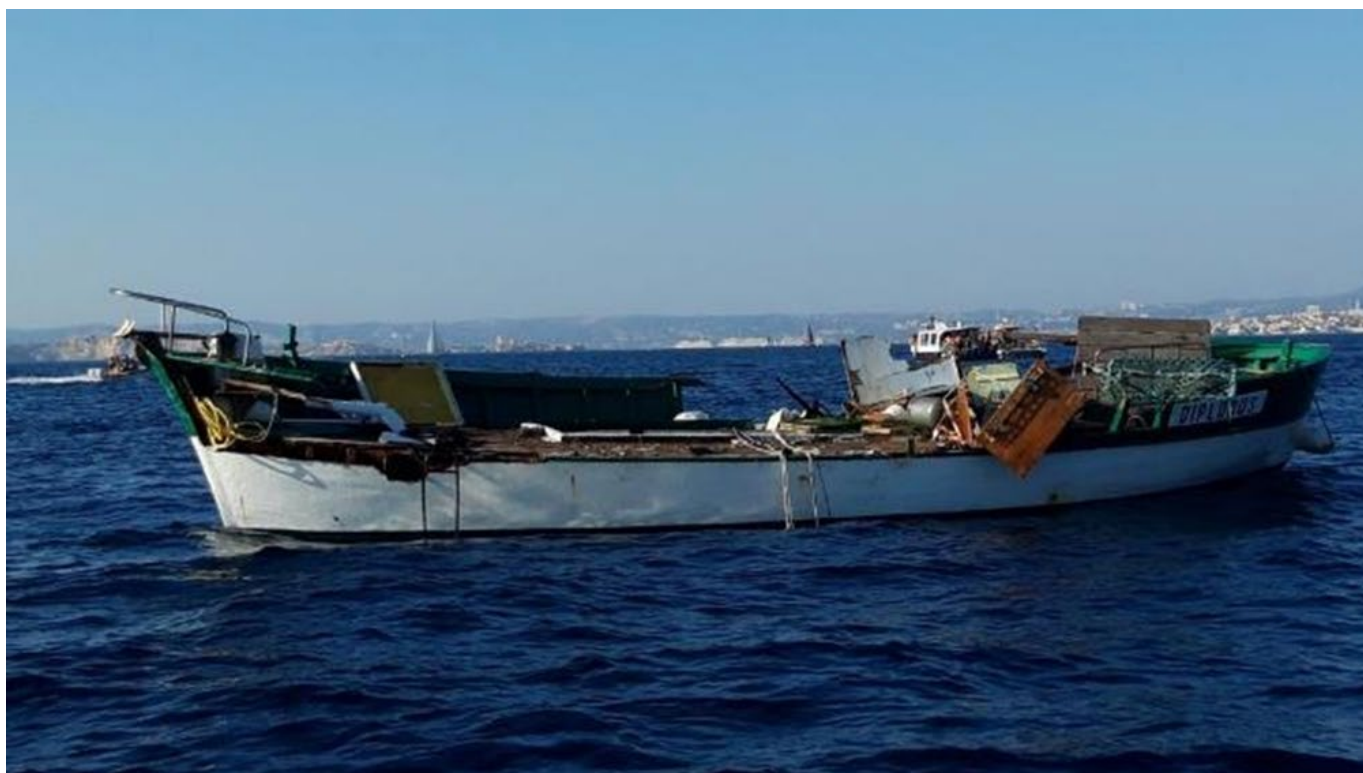
Nine of the DIPLODUS passengers fell overboard. Nine passengers from DIPLODUS fell into the water, one of them unconscious. Nearby vessels raised the alarm and rescued the shipwrecked crew. DIPLODUS continued on her way, her helmsman trapped under the debris from the rest of the bridge. The steering and speed controls were destroyed.

Figure 19 : View of Diplodus on her port side after being hit by Sky Fall. Source: amateur photographer, to be compared with the photo of the vessel with her superstructure before the accident at the beginning of this report (Figure 16).

The deck of DIPLODUS was totally destroyed (Figure 19). The vessel was stopped by one of the passengers who knew the vessel, who had the good reflex of stopping the engine by shutting off its fuel supply.

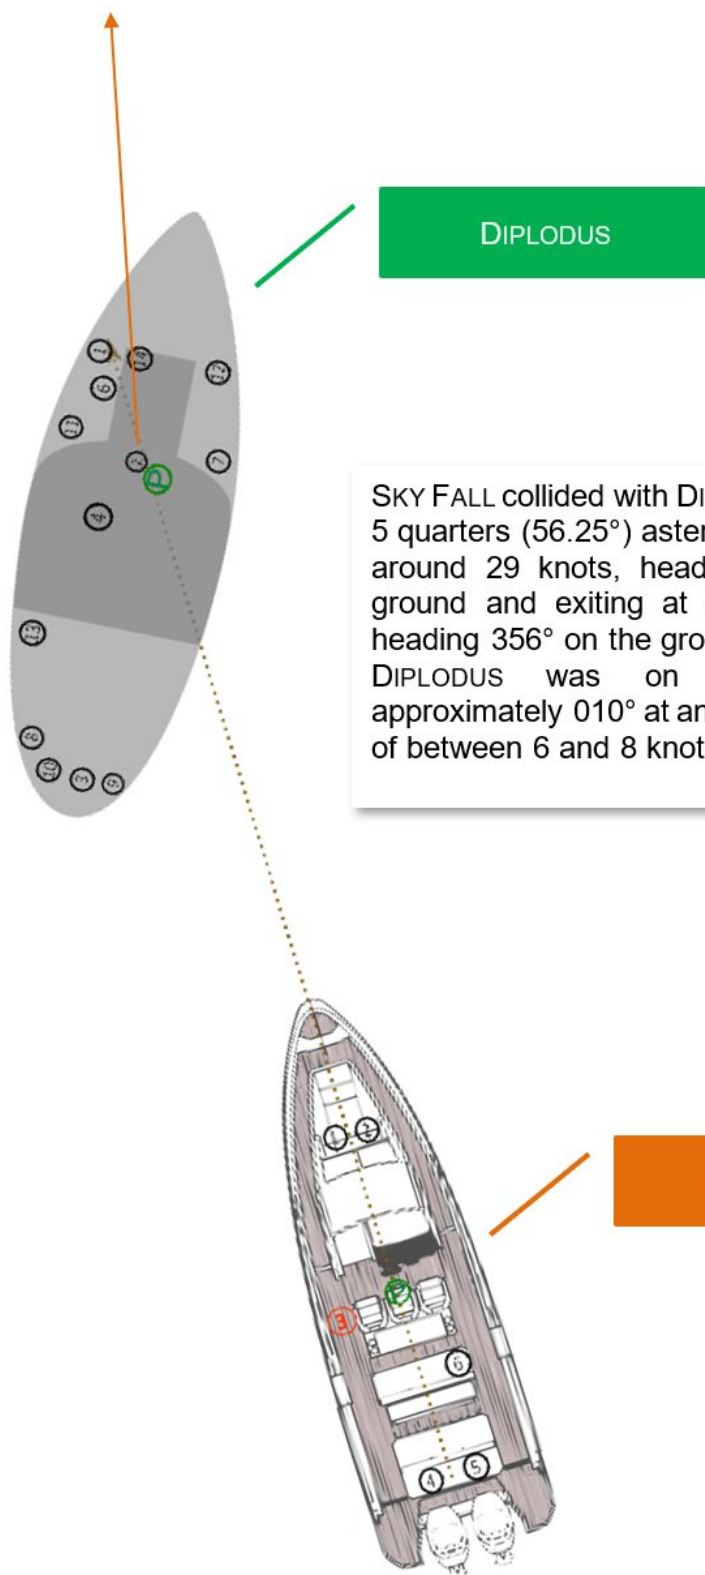
SKY FALL collided with DIPLODUS at around 5 quarters (56.25°) astern on the beam at around 29 knots, heading 343° on the ground and exiting at around 17 knots heading 356° on the ground. DIPLODUS was on a course of approximately 010° at an estimated speed of between 6 and 8 knots.

Figure 20 : Reconstruction of the relative positions of Diplodus and Sky Fall shortly before the accident. The circles indicate the positions of the people on board (P: pilot, the other figures indicate the passengers)

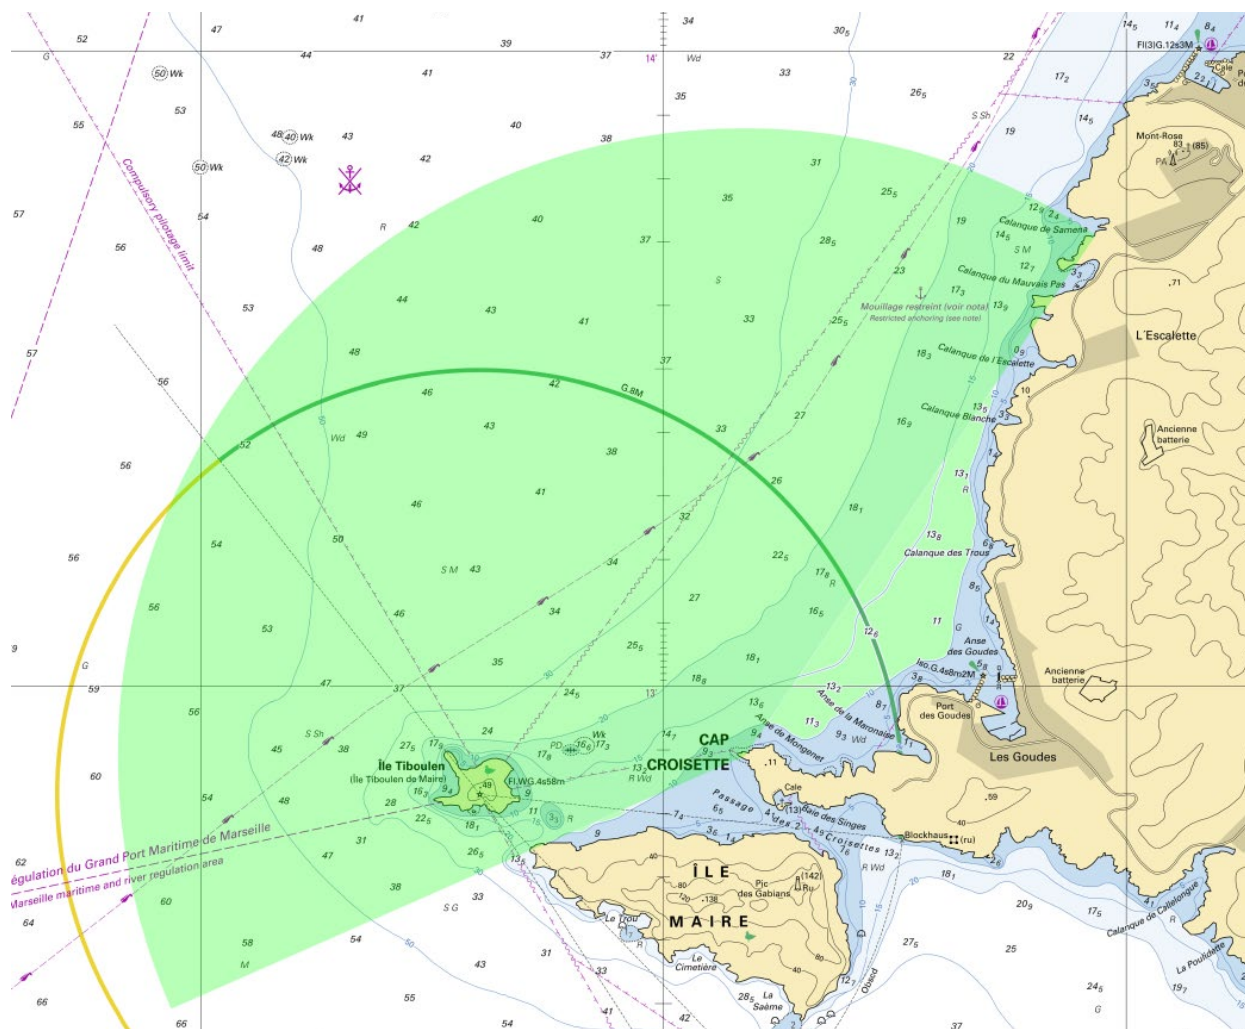
By increasing the size of a maritime zone where speed is limited (Figure 24), the risk of collision when vessels re-accelerate would be significantly reduced. Indeed, a wider speed limit area enables vessels to maintain a greater safety distance from each other. As they leave the increased speed limit area, vessels are further away from each other, reducing the possibility of collisions when they start to increase speed.

Figure 24 : Proposed speed limit area within a one-mile radius of Cap Croisette. SHOM chart base.

This increased separation enables skippers to manoeuvre their vessels more safely and avoid dangerous interactions in dense nautical environments with diverging traffic. Consequently, the extension of speed limitation areas is an effective measure for improving maritime safety and reducing the risk of incidents linked to vessel re-acceleration.

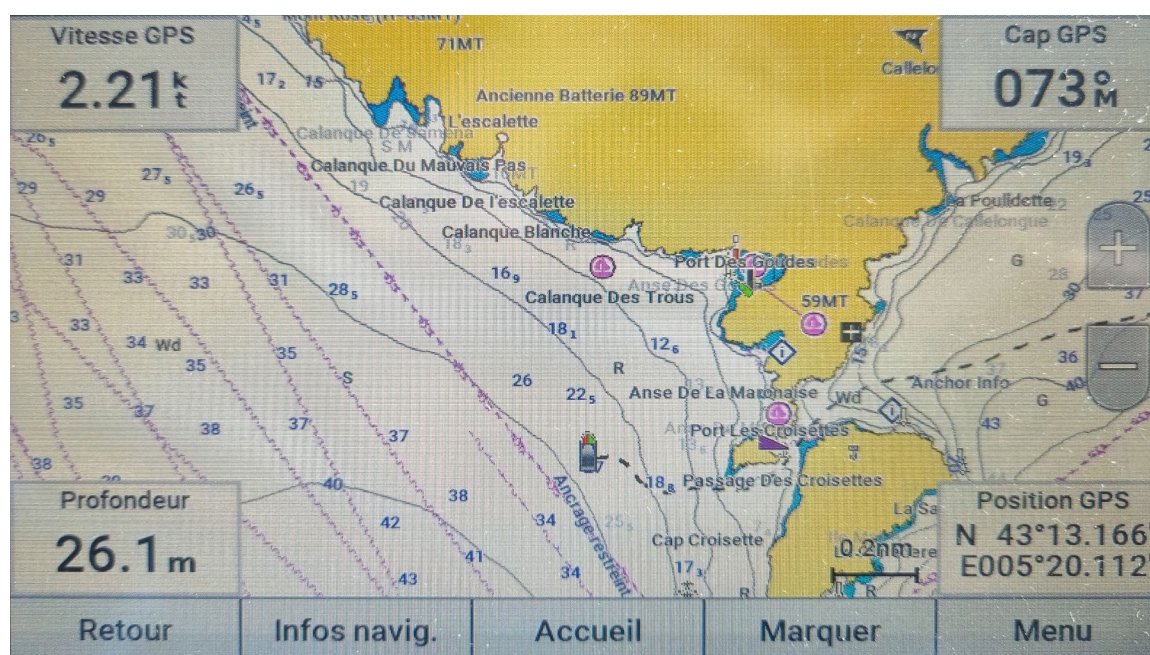
*The diving cylinders of Diplodus, stored on the freeboard deck, were thrown into the water by the violence of the collision and fell to the bottom. Their position on the seabed was used as a reference to determine the position and time of the collision.*

Figure 25 Cliché de l'écran GPS du MONTE CRISTO, support de plongée, au moment du relevage des bouteilles de plongées du Diplodus. Source : Monte Cristo

*Snapshot of the GPS screen of the diving support vessel MONTE CRISTO when the Diplodus diving cylinders were being recovered. Source: Monte Cristo*
