Rapport d'enquête

**Abordage des navires RUM N'FISHING et LE YAKUZA'S BOAT
le 04 août 2022 en baie de Fort-de-France (une victime)**

Bureau d'enquêtes sur les événements de mer

Rapport : septembre 2023

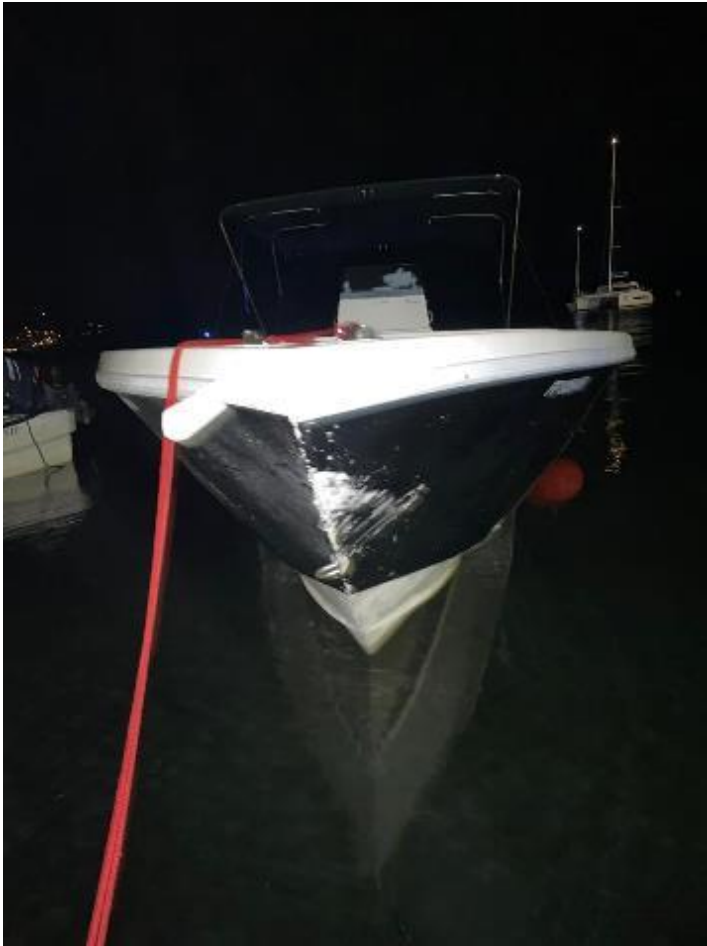
À **23h06**, le RUM'N FISHING et LE YAKUZA'S BOAT s'abordent violemment. Le bordé du YAKUZA'S BOAT est entamé par tribord entre la console de pilotage et la banquette du pilote, à l'endroit où se tient la victime.

Figure 8 - L'étrave du Rum'N Fishing, peu de temps après l'accident pris depuis le ponton de la Française. Le revêtement côté bâbord est délaminé, l'anneau de remorquage est déformé sur tribord.

Sur le Rum'N Fishing, les dommages sont moindres (v. Figure 8 et Figure 9), les secours sont appelés par téléphone à **23h16** et l'absence de la victime est constatée. Du YAKUZA'S BOAT seul apparaît l'étrave dressée vers le ciel. Les rescapés appellent la victime sans recevoir de réponse. Devant la gravité des blessures affectant trois passagers du YAKUZA'S BOAT, le patron du RUM'N FISHING rallie la plage de la Française qu'il atteint à **23h39**.

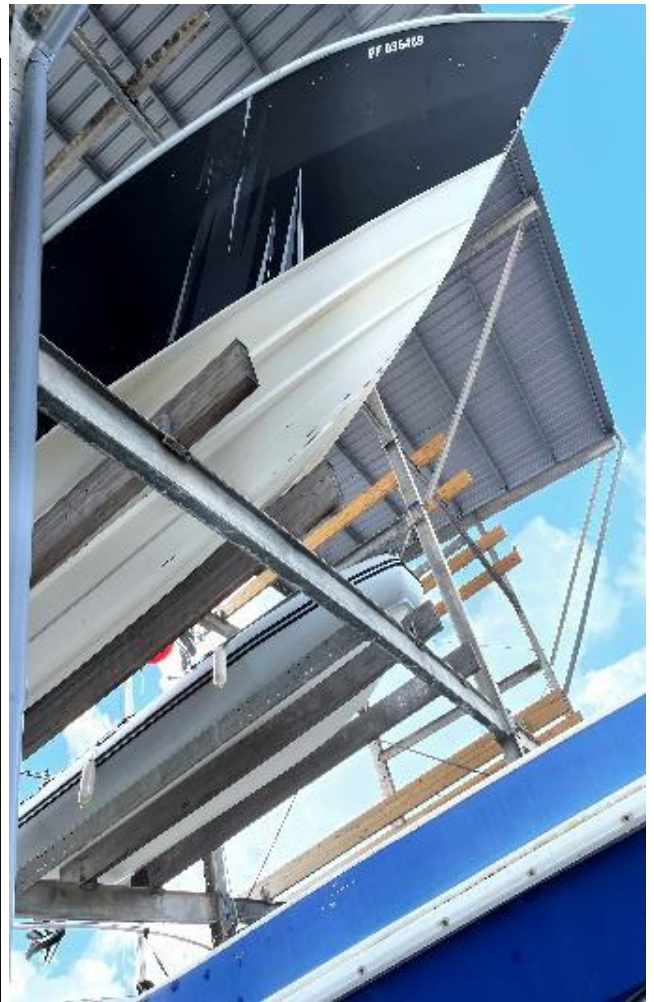
Figure 9 – L'étrave du Rum'N Fishing, côté tribord, quasi intacte.

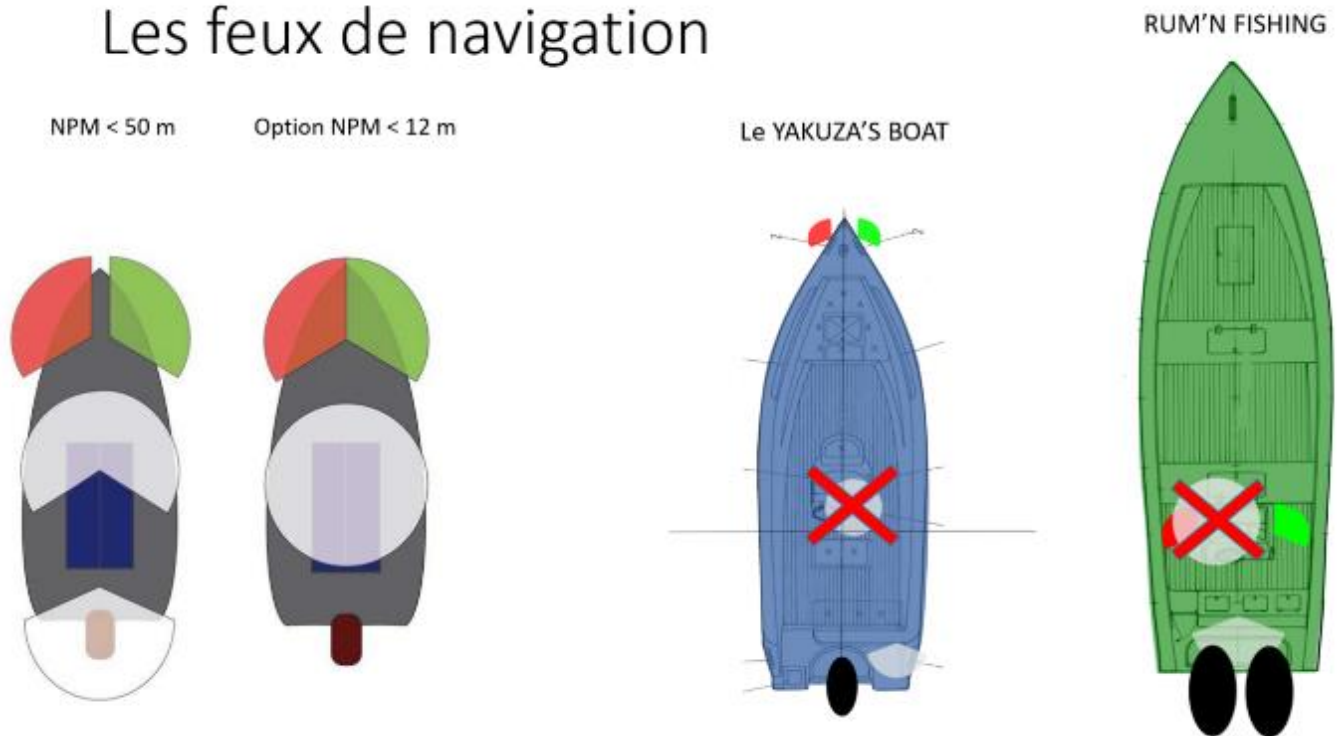
Le RUM'N FISHING, au moment de l'accident, présente des feux de côté rouge et vert, un feu de poupe et un feu immergé, non réglementaire, illuminant la vague de poupe du navire.

En tant que navire à propulsion mécanique (NPM) de longueur inférieure à 12 mètres, il doit en outre montrer un feu de tête de mât visible sur 225° ou un feu visible sur tout l'horizon (VTH) à la place du feu de tête de mât et du feu de poupe (selon les configurations NPM < 50 m et NPM < 12 m de la Figure 8).

Sans ce feu de tête de mât combiné au feu de côté, LE YAKUZA'S BOAT ne peut déterminer l'inclinaison¹ du RUM'N FISHING et donc ne peut évaluer la route effectuée par ce dernier. Le RUM'N FISHING peut aussi être confondu avec les feux arborés par un navire à voile, en général plus lent.

Figure 10 - Option de feux de navigation pour les navires à propulsion mécanique et configuration des deux navires d'après les témoignages

LE YAKUZA'S BOAT était soumis aux mêmes obligations de feux de navigation (2 feux de côté, un feu de tête de mat, un feu de poupe ou en lieu et place de ces deux derniers un feu visible sur tout l'horizon).

Selon les témoignages, le feu de tête de mât ou le feu visible sur tout l'horizon n'était pas allumé. Tout comme pour le RUM'N FISHING, l'absence de ce feu a empêché une détection précoce du YAKUZA'S BOAT. Ceci a retardé une prise de décision de la manœuvre de dernier recours du Rum'N Fishing, navire privilégié. En effet, c'est la combinaison du feu de tête de mât et des feux latéraux qui permet de nuit de déterminer l'inclinaison du navire porteur des feux, sa route relative, et donc à terme la manœuvre à effectuer.

*L'absence de feux de navigation conformes sur les deux navires est un **facteur contributif** de l'accident.*

1. **2023-R-07** : de procéder à une campagne de contrôle des feux de navigation des navires de plaisance, ainsi que des navires de plaisance à utilisation commerciale (NUC).

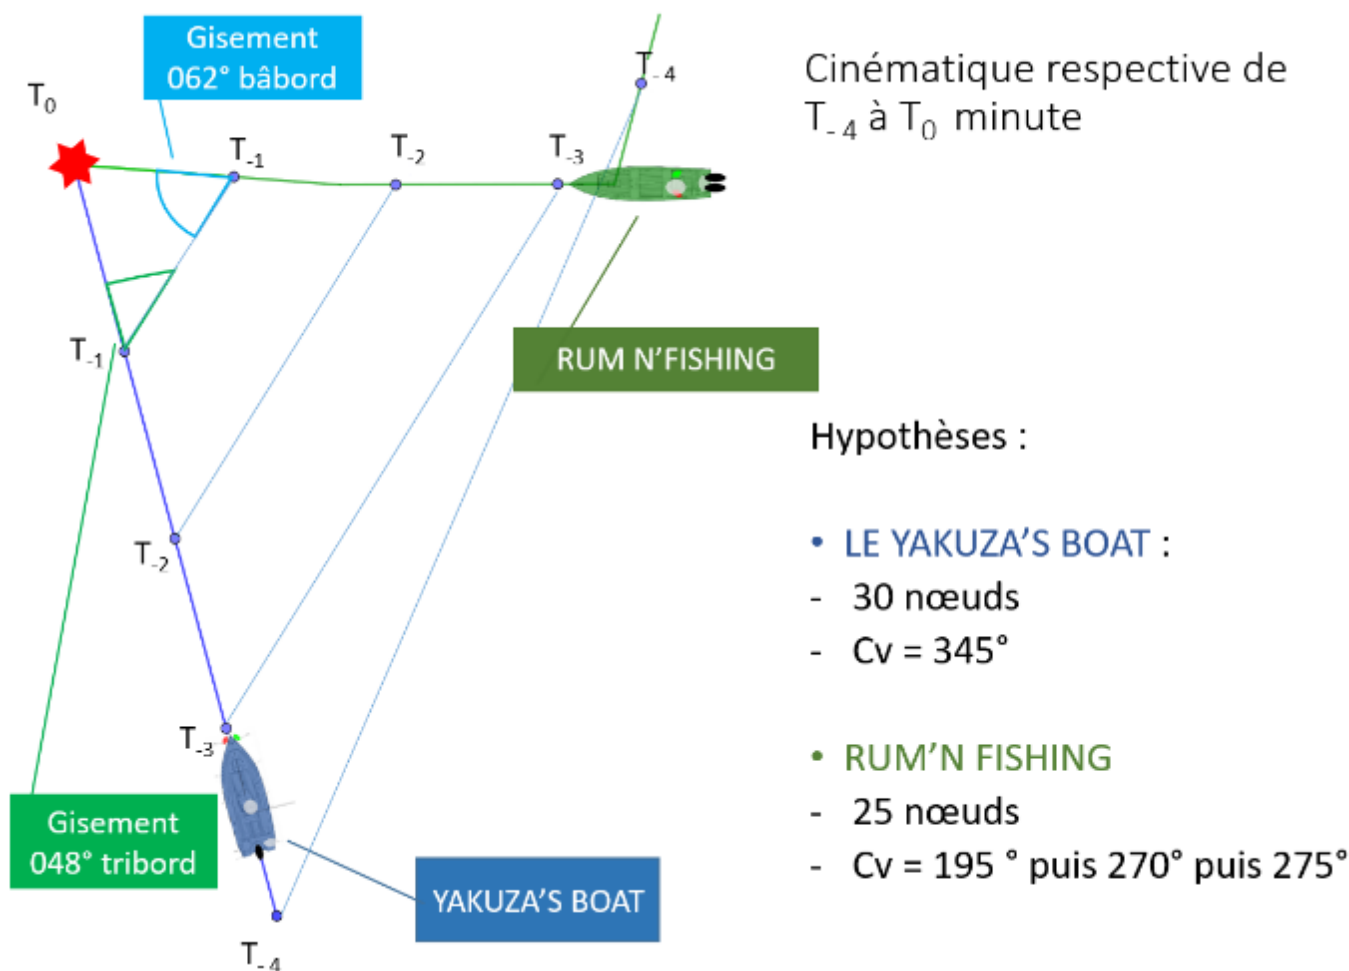
Du point de vue du YAKUZA'S BOAT, si l'on admet l'hypothèse d'une vitesse d'au moins 30 nœuds (voir Figure 11) et si le pilote du Yakuzas conserve le regard dans l'axe de la ligne de foi, focalisé sur sa destination, le RUM'N FISHING est situé dans le gisement 048° tribord du YAKUZA'S BOAT. À cette vitesse le champ horizontal est de 085°, le demi champ est à 042,5°. Pour LE YAKUZA'S BOAT, le RUM'N FISH est en périphérie, au-delà de la limite du champ de vision.

Avec une hypothèse de vitesse plus modérée (autour de 25 nœuds) pour le RUM'N FISHING, le champ de vision horizontal à cette vitesse est réduit à environ 095°.

Figure 11 - Hypothèse de cinématique respective du Rum'N Fishing et du Yakuzas Boat.

Si le pilote du RUM'N FISHING assure une veille visuelle centrée sur la ligne de foi, avec les hypothèses cinématiques précédentes (voir Figure 11), LE YAKUZA'S BOAT est hors de son champ de vision horizontal. En effet, LE YAKUZA'S BOAT est dans le gisement 062° bâbord du RUM'N FISHING, au-delà du demi champ horizontal, soit 047°.

Ceci expliquerait pourquoi le pilote du RUM'N FISHING déclare d'une part n'avoir pas vu les feux de navigation du YAKUZA'S BOAT avant qu'il se trouve entre cinquante et soixante mètres de lui et d'autre part, le fait que sa manœuvre fut tardive.

*La vitesse élevée adoptée est un **facteur contributif** de l'accident compte tenu de l'environnement nocturne et de l'arrière-plan lumineux.*

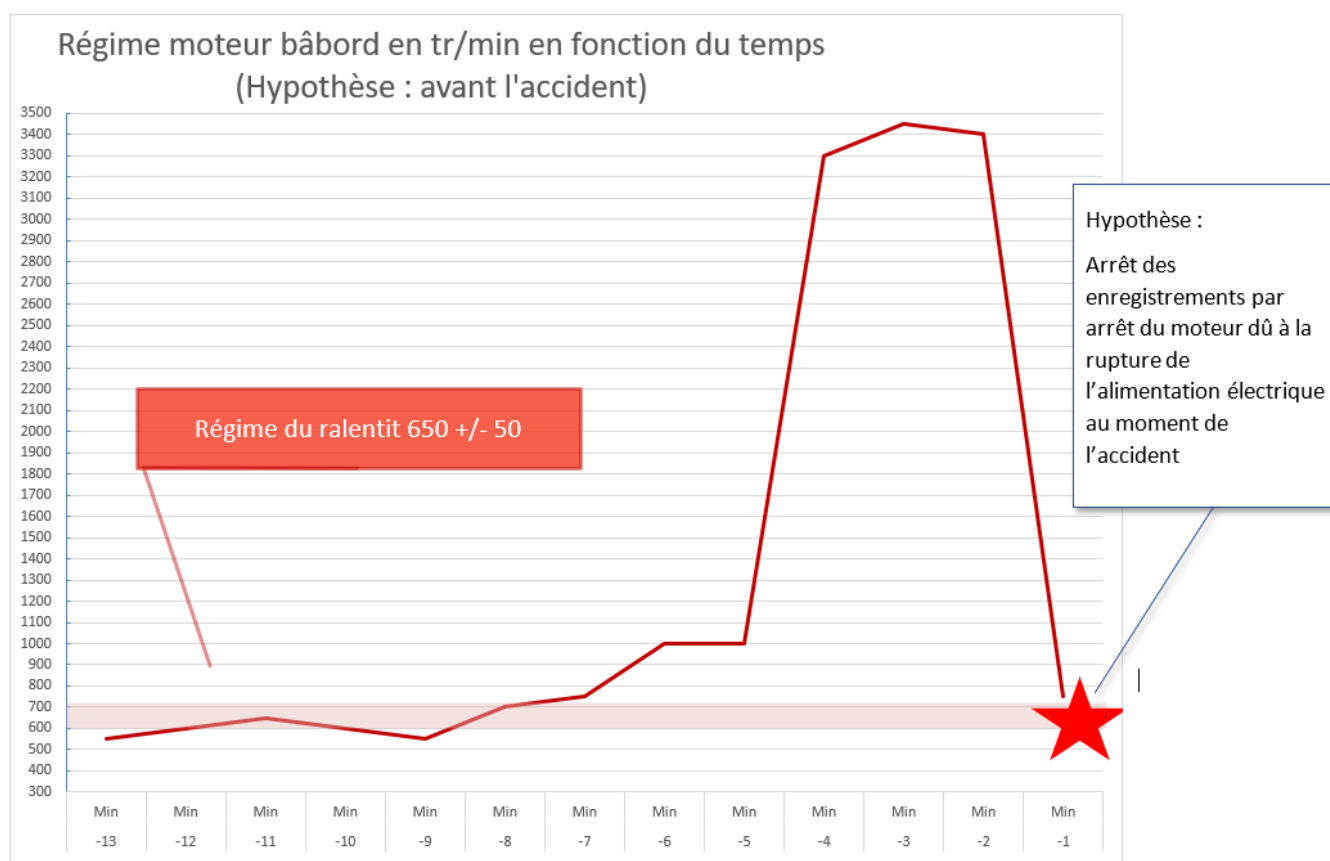
Figure 12 - Enregistrements du régime moteur du moteur bâbord

Il ressort de l'analyse des données que le moteur identifié comme moteur bâbord tournait entre 3300 et 3450 tr/min, de la minute moins 4 à la minute moins 2. A la minute moins 1, le régime est à 750 tr/min ce qui est très proche du régime du ralenti (entre 600 et 700 tr/min) selon le fournisseur.

La réduction à la minute moins un correspondrait au moment où le pilote a cassé son erre, selon ses déclarations.

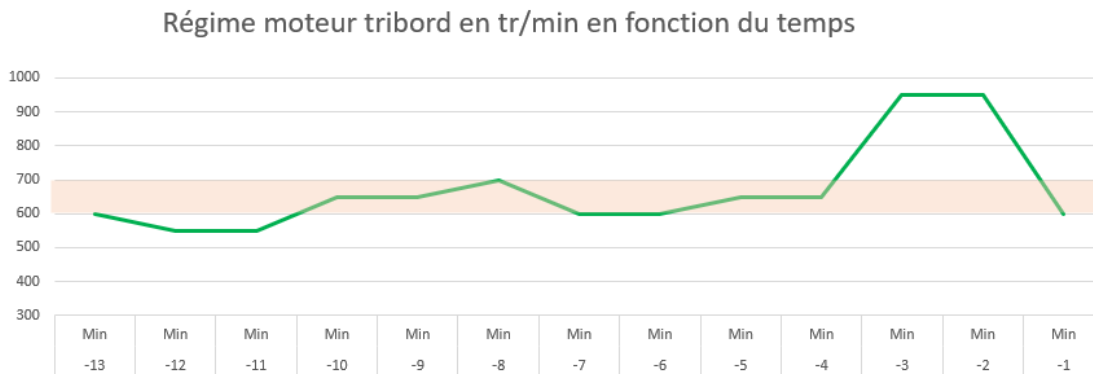
Figure 13 - Enregistrements du régime moteur du moteur tribord.

Concernant le moteur tribord (voir figure ci-dessus) les données enregistrées sont celles qui précèdent le transfert du navire et sa mise sous scellées bien après l'accident.
