# RAPPORT D'ENQUÊTE

*NAUFRAGE DE LA GOELETTE DE GALLANT*

*FOUNDERING OF THE SCHOONER DE GALLANT*

*RAPPORT PUBLIÉ : MARS 2025*

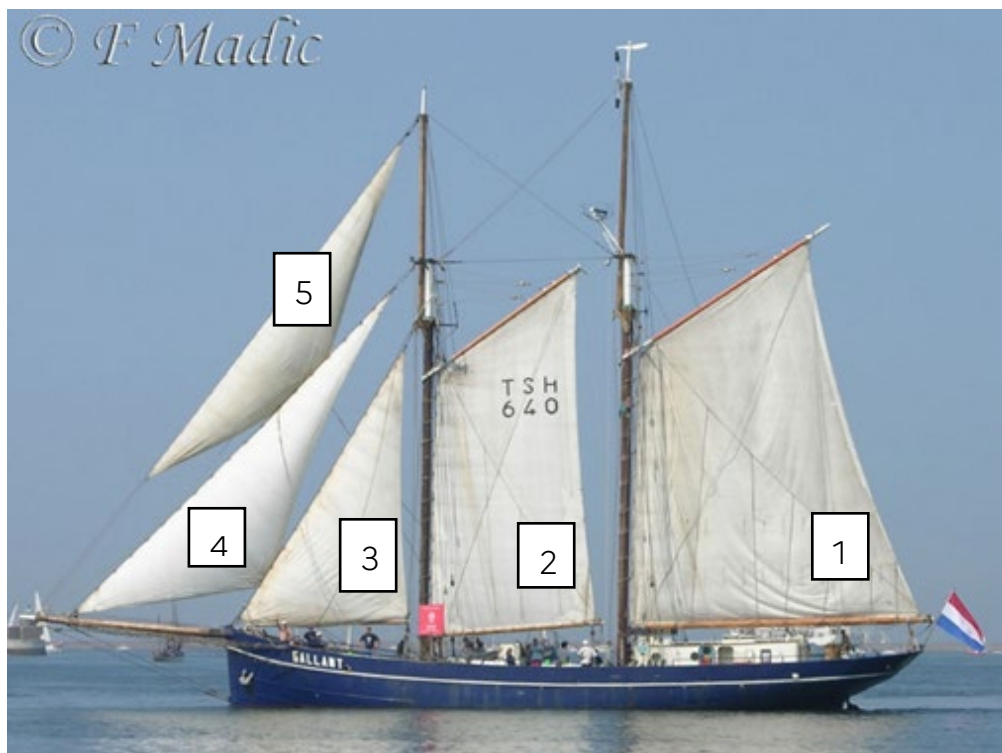
Figure 5 : gréement de la goélette au moment du naufrage

1 : grand-voile (127,4m<sup>2</sup>) 2 : misaine (84m<sup>2</sup>) 3 : trinquette (44m<sup>2</sup>) 4 : foc (62,9m<sup>2</sup>) 5 : clinfoc (38m<sup>2</sup>) Soit un total de 356,3m<sup>2</sup>

L'impossibilité, du fait des conditions météorologiques, d'affaler les voiles et notamment le clinfoc, qui est une voile haute, ainsi que le faible dimensionnement des dalots de décharge ont contribué au maintien de la gîte du navire.

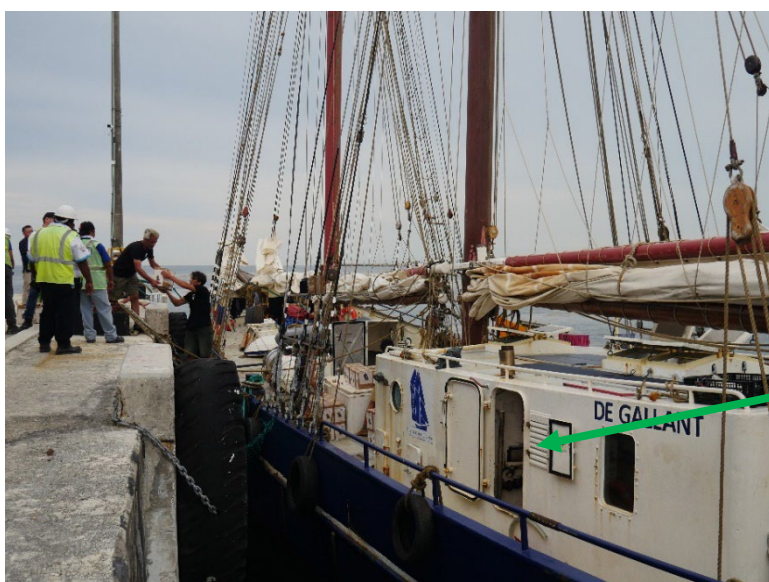
Fig.7 Source photo : Compagnie Blue Schooner Company

Lors de la première inclinaison du navire, l'eau de mer est entrée dans le poste équipage. Le capitaine, afin de pouvoir assécher ce local et de diminuer le risque de carène liquide, décide de démarrer la pompe d'assèchement.

Sans commandes à distance des vannes et démarrage de pompe, pour cela sur le DE GALLANT, il est nécessaire d'accéder au compartiment moteur

4. **2025-E-15** : Sur les navires de moins de 500 UMS, il est utile de disposer, par local, d'une petite pompe d'assèchement démarrable à distance en plus de la pompe d'assèchement principale

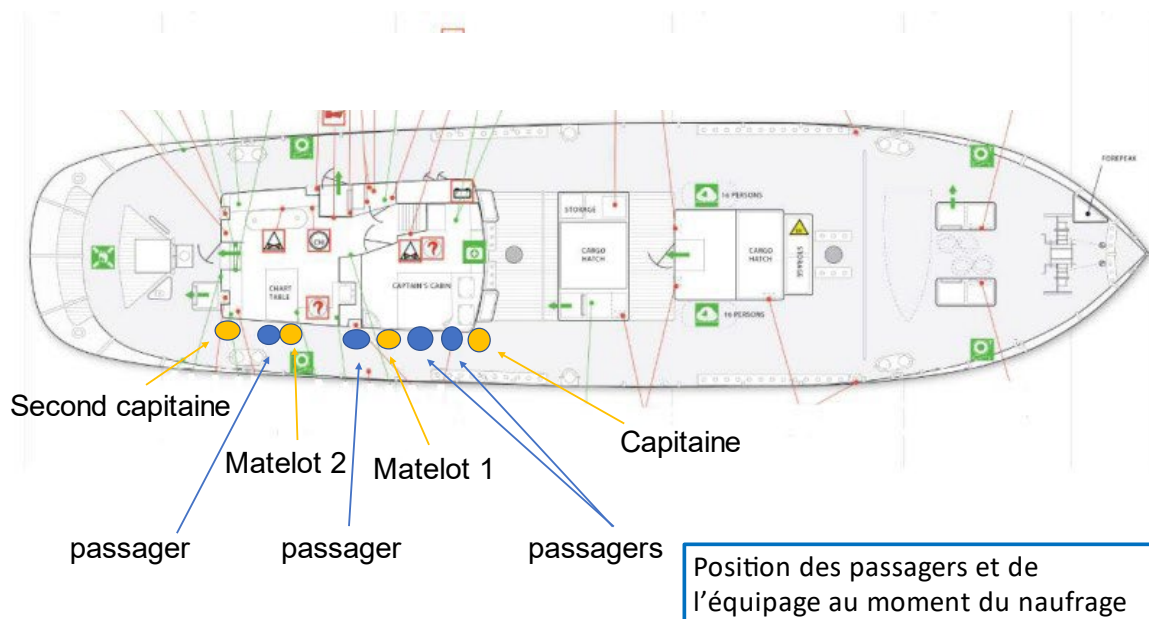
*Fig.8*

Dans la panique, le matelot 2 n'a pas eu le temps d'enfiler complètement sa combinaison de survie. Les rescapés ont tous été sous l'eau avec pour certains la sensation d'être aspiré par le navire qui coule.

Il est plus que probable que les deux matelots disparus se soient trouvés entravés par une voile ou un cordage les empêchant de remonter en surface.

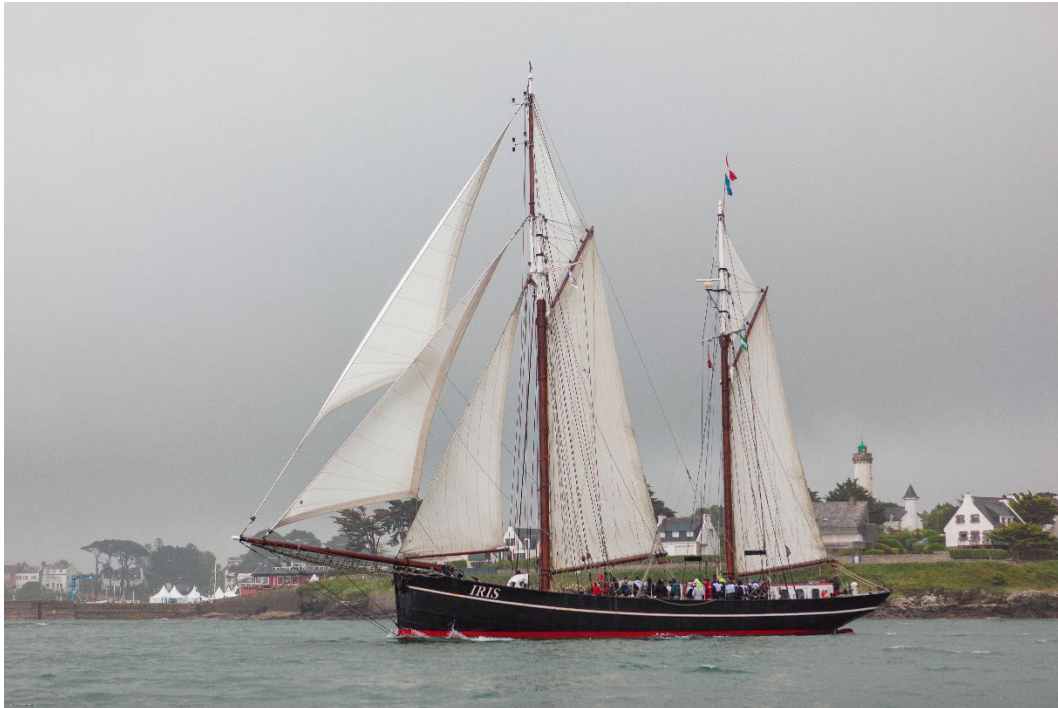
*Fig.9 L'Iris, sistership de DE GALLANT exploité en navigation charter a grée ses voiles d'avant sur enrouleur et conservé le gréement original de ketch. (Photo DR)*

1. **2025-E-12** : Par beau temps chaud, l'arrivée d'un front froid ou d'une dépression fortement alimentée en air froid d'altitude sur une mer dont la température est élevée présente un risque d'orage violent à l'avant du front.
2. **2025-E-13** : Lors de la rénovation d'un voilier ancien, il est préférable de conserver le gréement d'origine afin de ne pas modifier la conception initiale de l'architecte naval. A l'origine, le DE GALLANT était gréé en ketch, plus facile à manœuvrer qu'un gréement de goélette (à noter que lors de l'acquisition par BSC, le DE GALLANT était déjà gréé en goélette).
3. **2025-E-14** : L'utilisation d'un navire ancien comme voilier de charge doit prendre en compte la relative faiblesse des équipages actuels et adapter le gréement pour en faciliter la manœuvre, par exemple en ajoutant des winchs et en gréant les voiles d'avant sur enrouleur.

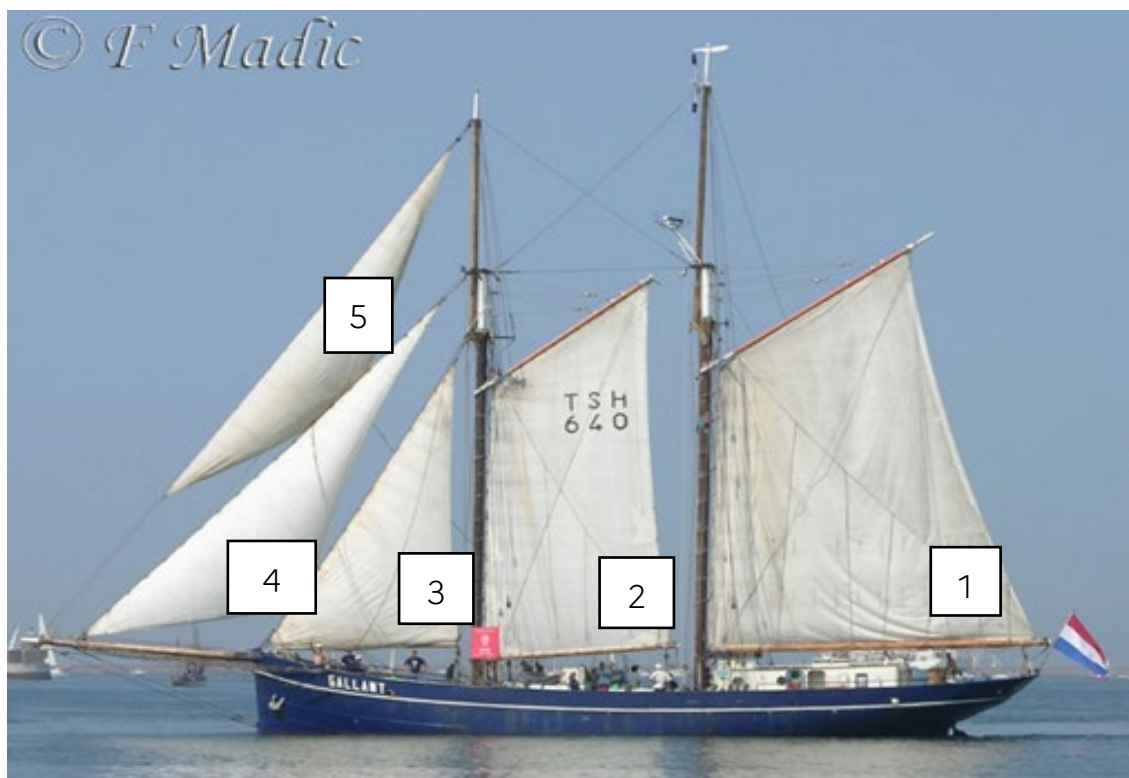
Figure 5: rigging of the schooner at the time of the wreck

1: mainsail (127.4m<sup>2</sup>) 2: foresail (84m<sup>2</sup>) 3: staysail (44m<sup>2</sup>) 4: jib (62.9m<sup>2</sup>) 5: flying jib (38m<sup>2</sup>) for a total of 356.3m<sup>2</sup>

*The weather conditions made it impossible to haul down the sails, particularly the flying jib, which is a high sail, and the small size of the freeing scuppers contributed to the vessel's continued list.*

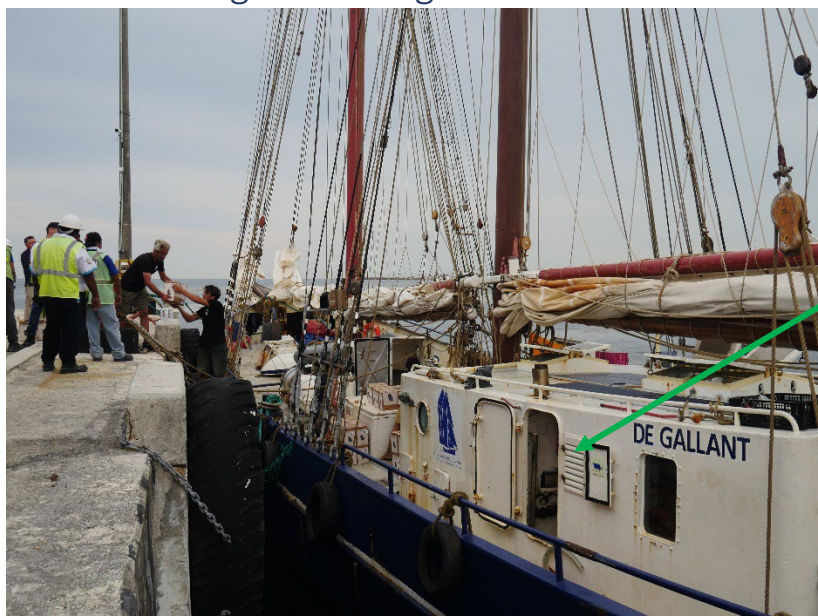
Opening of the engine room

When the vessel heeled over for the first time, seawater flooded into the crew compartment. The master decided to start the bilge pump in order to dry out the area and reduce the risk of free surface damage.

4.      **2025-E-15:** On vessels of less than 500 UMS, it is useful to have a small remote-startable bilge pump per room in addition to the main bilge pump.
5.      **2025-E-16:** Keep the vessel as watertight as possible, particularly when there is a high risk of thunderstorms.
6.      **2025-E-17:** As far as possible, the survival suit should be tried on by everyone and not be limited to a single demonstration.
7.      **2025-E-18:** For older vessels, check the capacity of the seawater discharge systems (scuppers or ports) to evacuate large quantities of seawater accumulated on deck.
8.      **2025-E-19:** Haul down the high sails at dusk, as was traditionally done to avoid tricky night-time manoeuvres in an emergency.

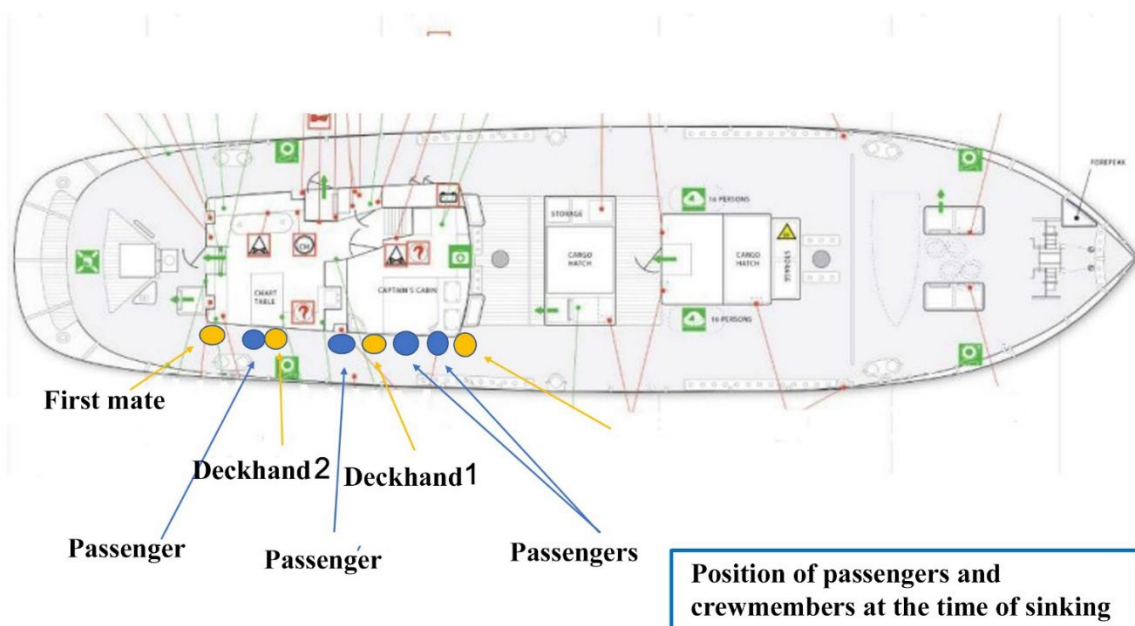
The position of the crew and passengers at the time of the sinking is shown in the diagram below:

In the panic, Deckhand 2 did not have time to fully don his survival suit. The survivors were all underwater, some with the sensation of being sucked by the sinking vessel.

It is more than likely that the two missing sailors were trapped by a sail or rope preventing them from surfacing.

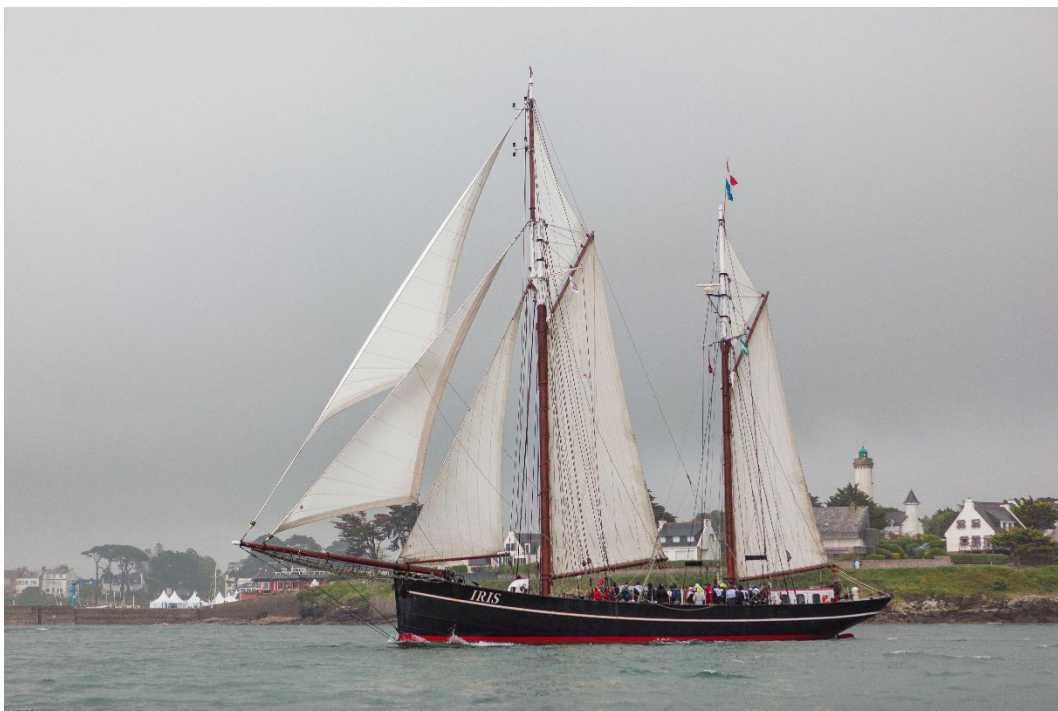
*IRIS, DE GALLANT's sistership used for charter sailing, has rigged her foresails on furlers and kept the original ketch rigging. (Photo DR)*

1. [2025-E-12](#): In fine, warm weather, the arrival of a cold front or a low-pressure system with a strong supply of cold air from the upper atmosphere over a sea with high temperatures presents a risk of violent thunderstorms ahead of the front.
2. [2025-E-13](#): When renovating an old sailboat, it is preferable to keep the original rigging so as not to alter the naval architect's original design. Originally, De Gallant was rigged as a ketch, which is easier to handle than a schooner rig (note that when BSC purchased De Gallant, she was already rigged as a schooner).
3. [2025-E-14](#): The use of an old vessel as a cargo sailboat must take into account the relative weakness of today's crews and adapt the rigging to facilitate manoeuvring, for example by adding winches and rigging the foresails on furlers.
