# Rapport d'enquête

**Échouement du pétrolier-ravitailleur TRESTA STAR  
le 3 février 2022, à proximité de la Pointe du Tremblet (La Réunion)**

**Grounding of the bunker tanker TRESTA STAR  
on the 3<sup>rd</sup> of February 2022, nearby Pointe du Tremblet (La Réunion)**

Rapport publié : juin 2023

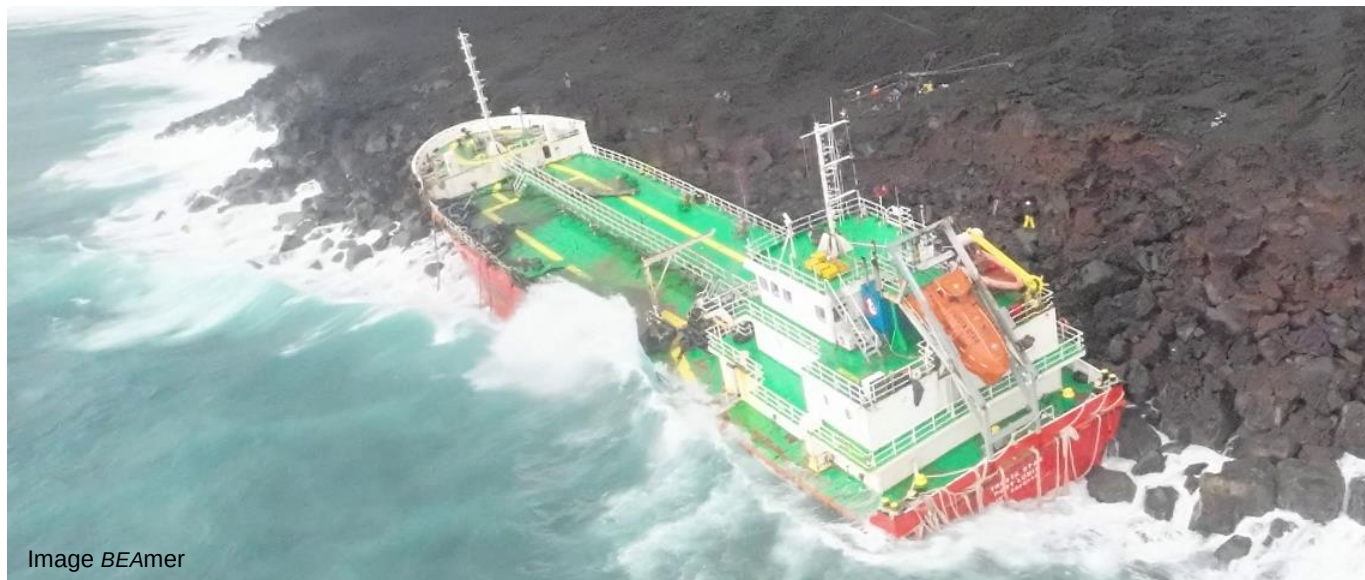
Le navire est échoué à la limite du parc national de La Réunion, classé au patrimoine mondial de l'UNESCO.

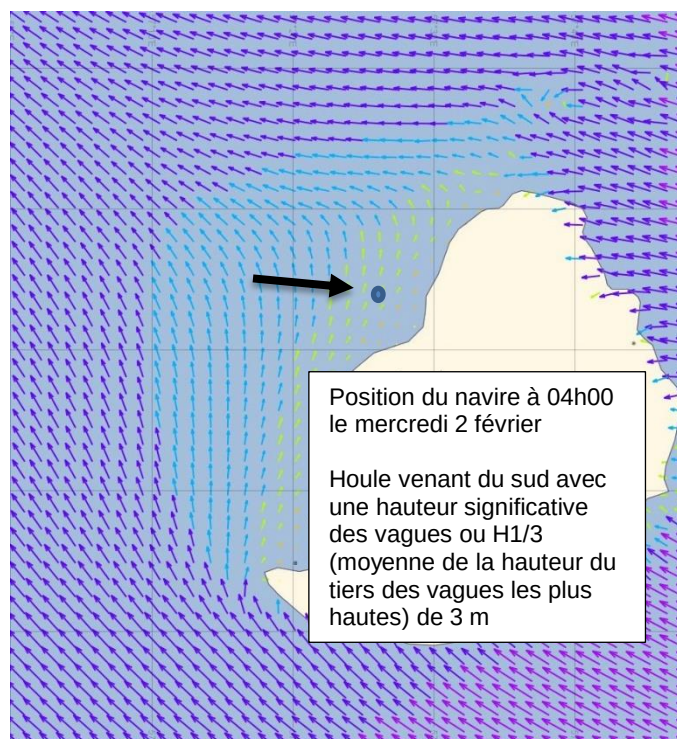
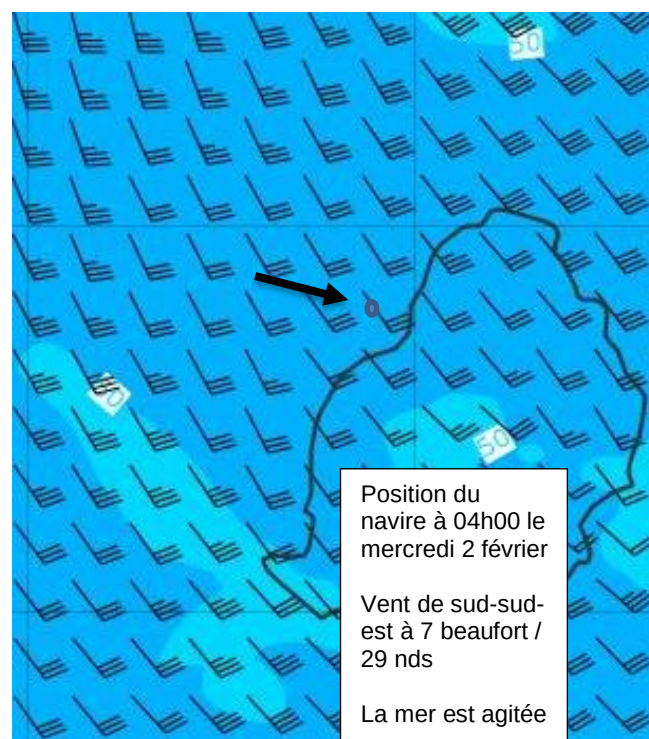
Situation le mercredi 2 février 2022 de la houle et du vent à 04h00 au large de l'île Maurice.

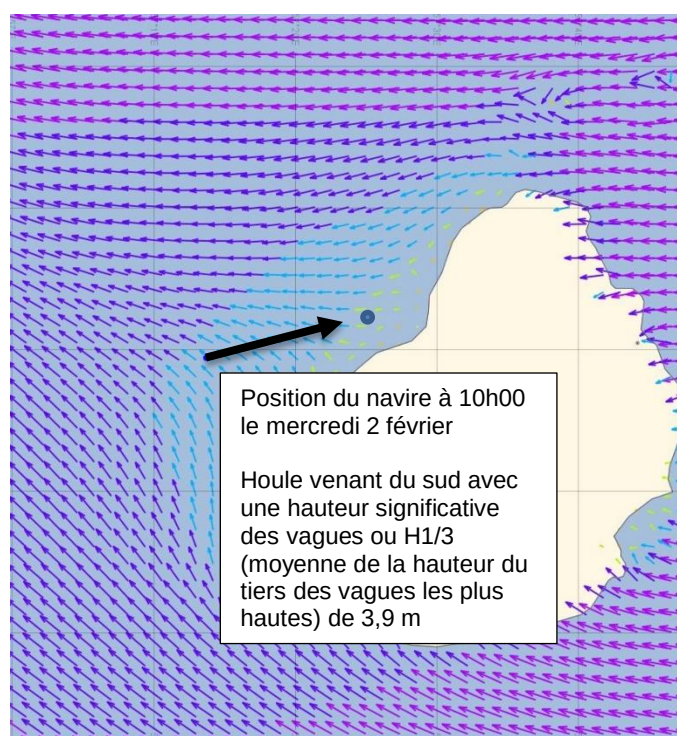
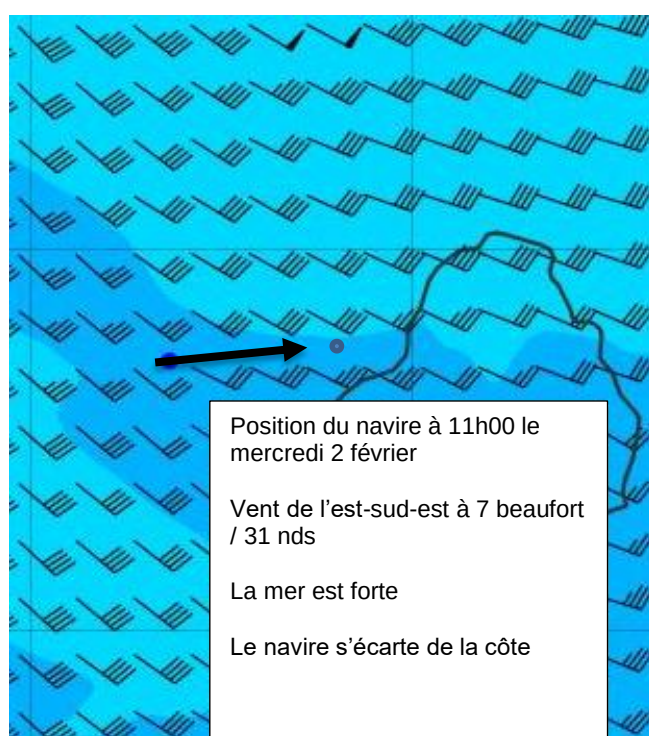
Situation le mercredi 2 février 2022 de la houle à 10h00 et du vent à 11h00 au large de l'île Maurice.

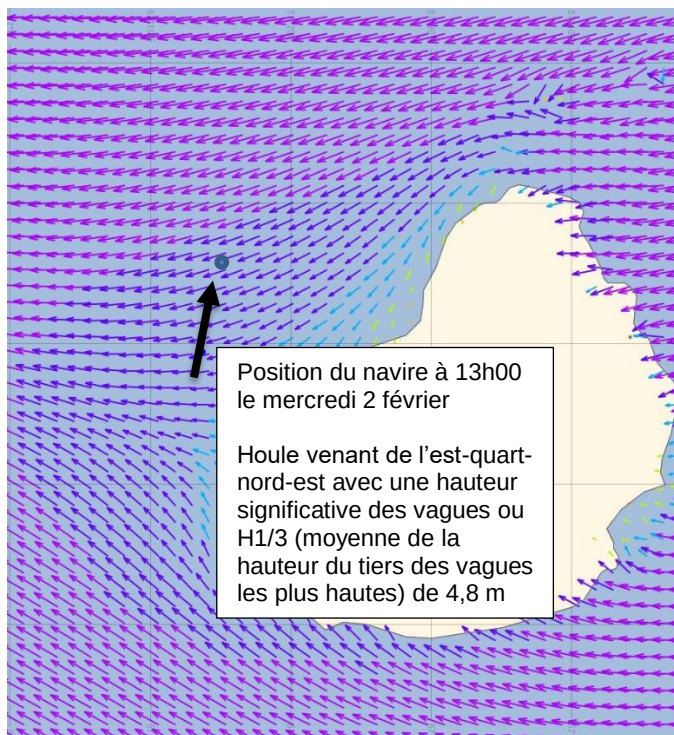
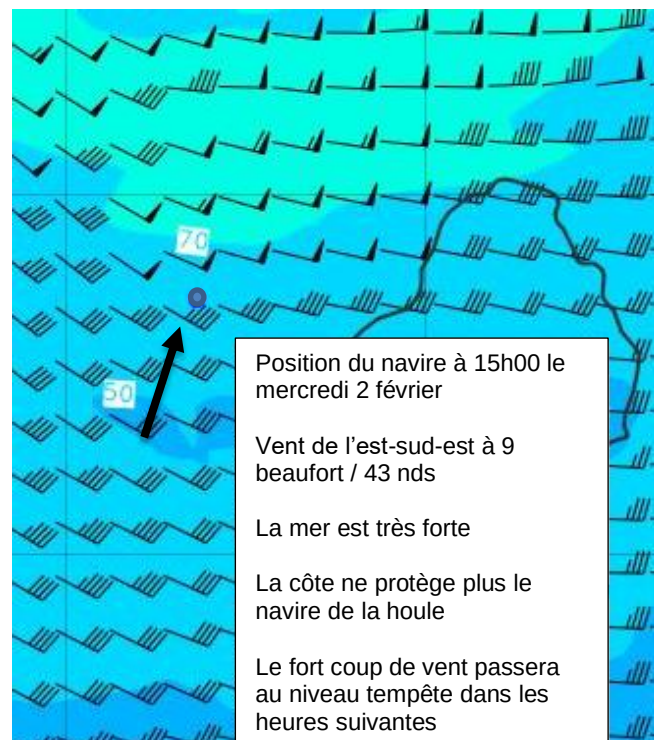
Situation le mercredi 2 février 2022 de la houle à 13h00 et du vent à 15h00 au large de l'île Maurice.

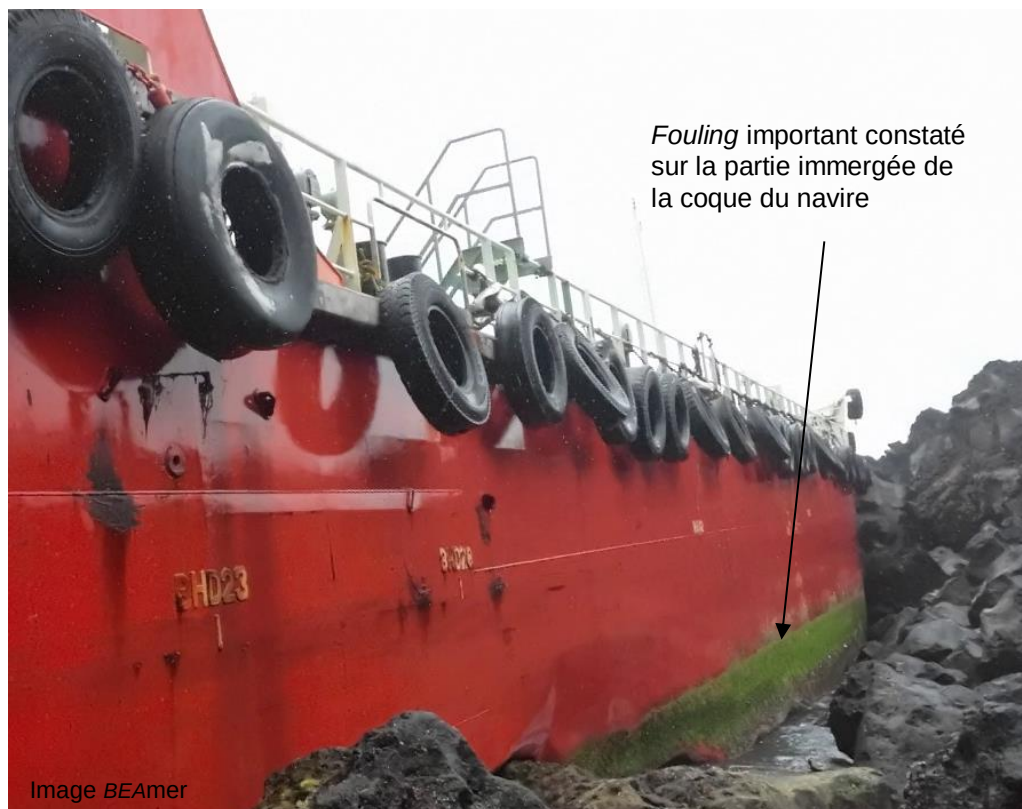
Le problème de surchauffe est très probablement dû, pour une grande part, à l'encrassement des grilles d'aspiration du circuit eau de mer : le navire étant sans activité et au mouillage depuis plus de 3 mois, des algues se sont accumulées sur la paroi de la coque.

L'état de la mer a pu également contribuer à la surchauffe des moteurs. Le roulis du navire, relativement « haut sur l'eau », a pu faire découvrir les aspirations hautes du circuit eau de mer. Les membres de l'équipage ont indiqué que le tangage a régulièrement fait sortir les hélices hors de l'eau ce qui a pu provoquer des accélérations de lignes d'arbre. En terme de réfrigération des moteurs, il est à noter qu'en février la température de l'eau de mer peut dépasser les 27°C dans cette partie de l'océan Indien.

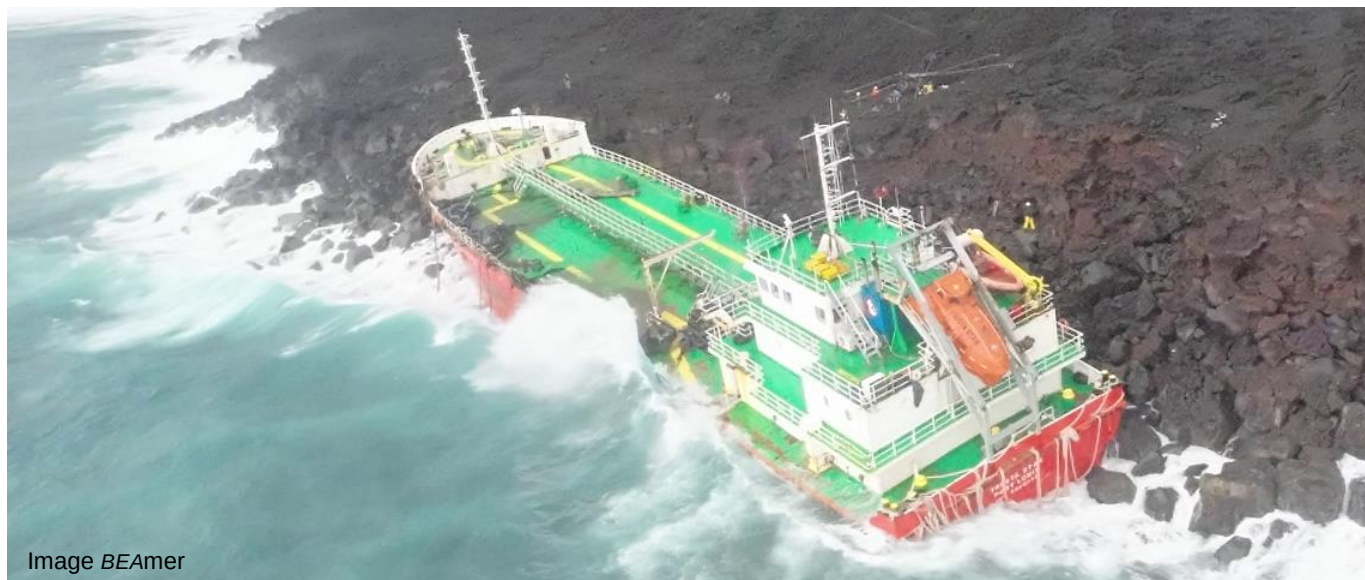
Image BEAmer

From that day on, depollution efforts were required. Such work did not prevent significant quantities of oil mixed with seawater leaking from TRESTA STAR during the month following the grounding.

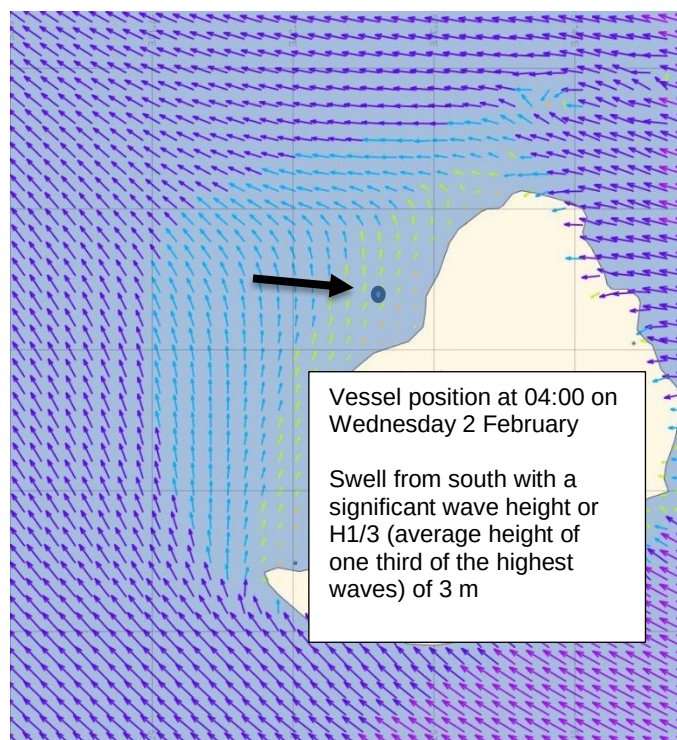
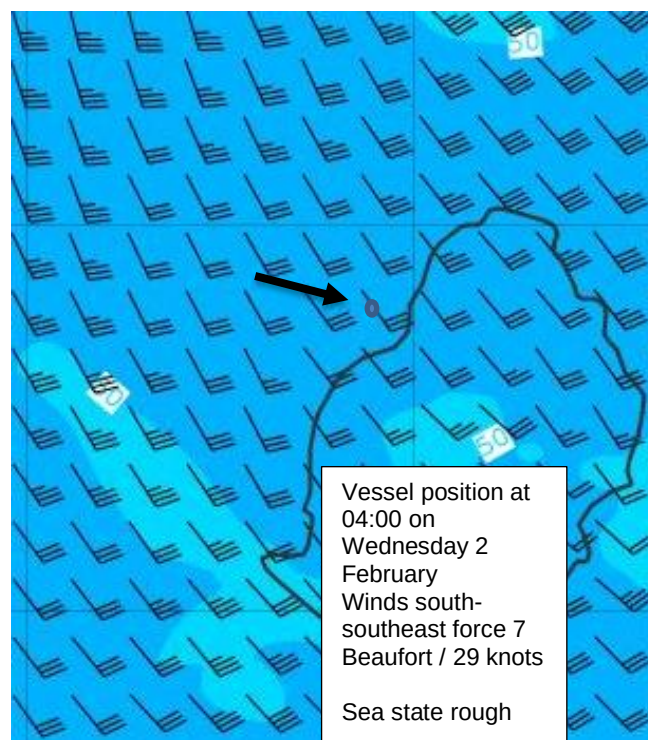
Wind and swell situation on Wednesday 2 February 2022 at 04:00 by Mauritius coasts.

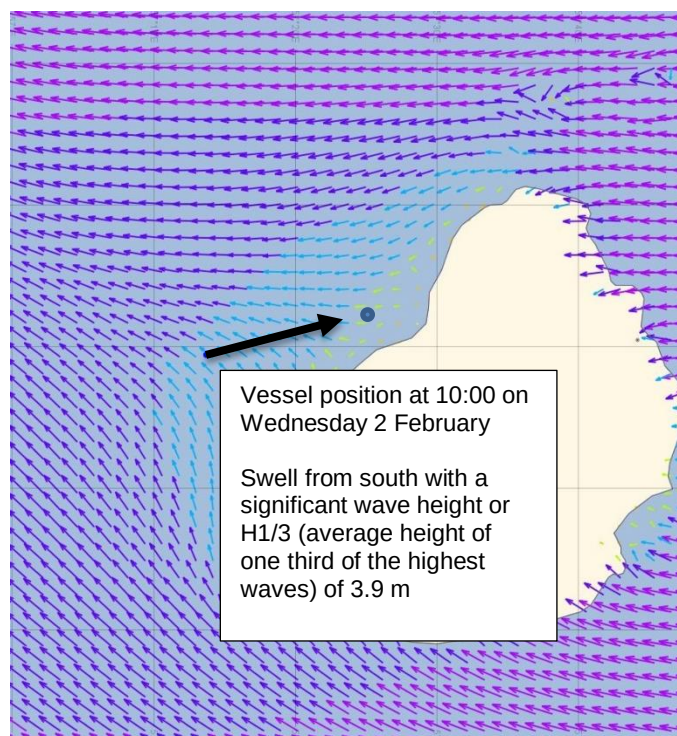
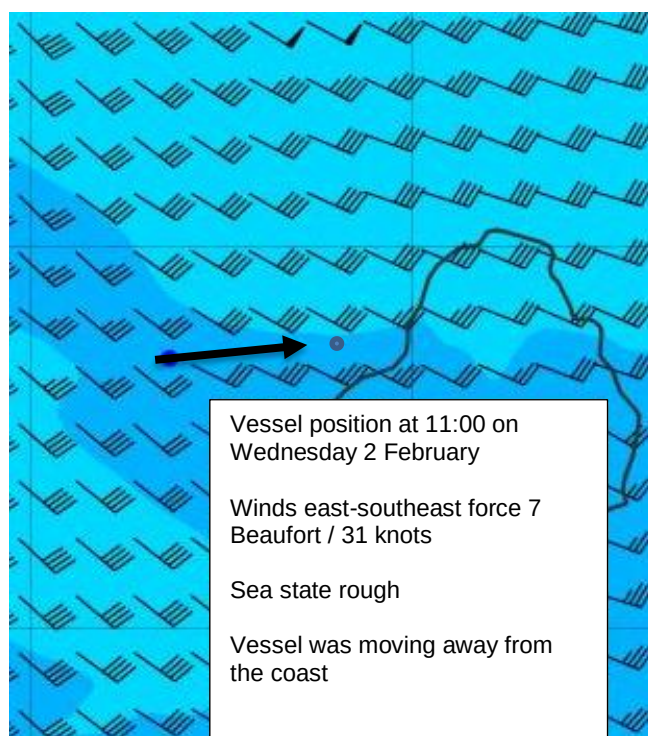
Swell situation on Wednesday 2 February 2022 at 10:00 and winds at 11:00 by Mauritius coasts.

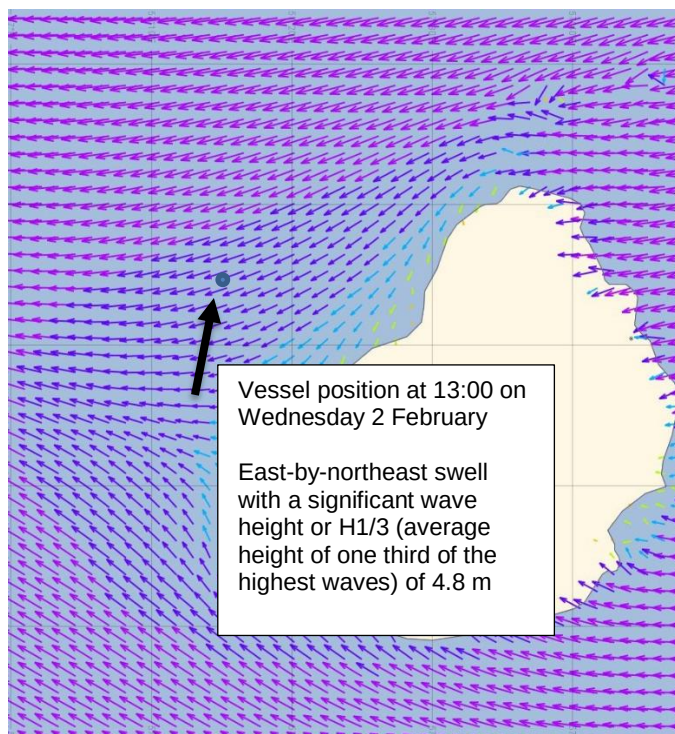
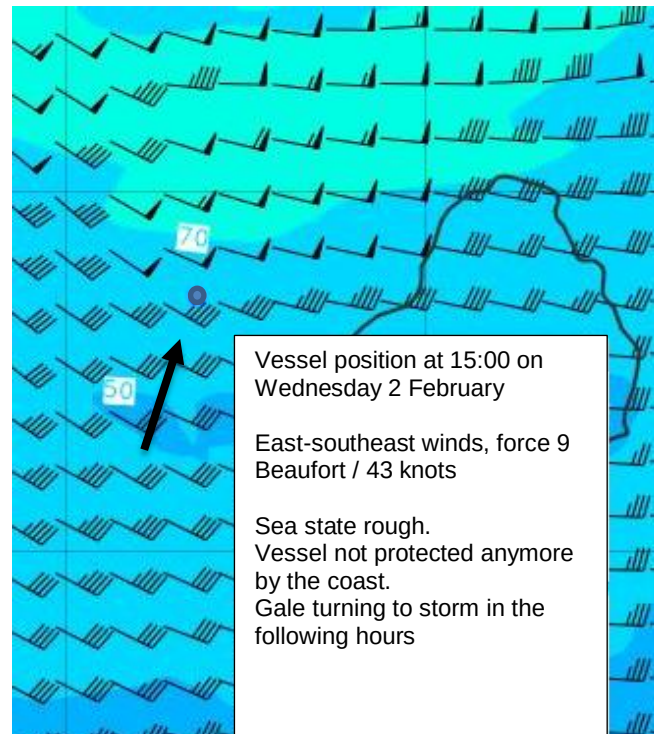
Wind situation at 13:00 and swell at 15:00 on Wednesday 2 February 2022 by Mauritius coasts.

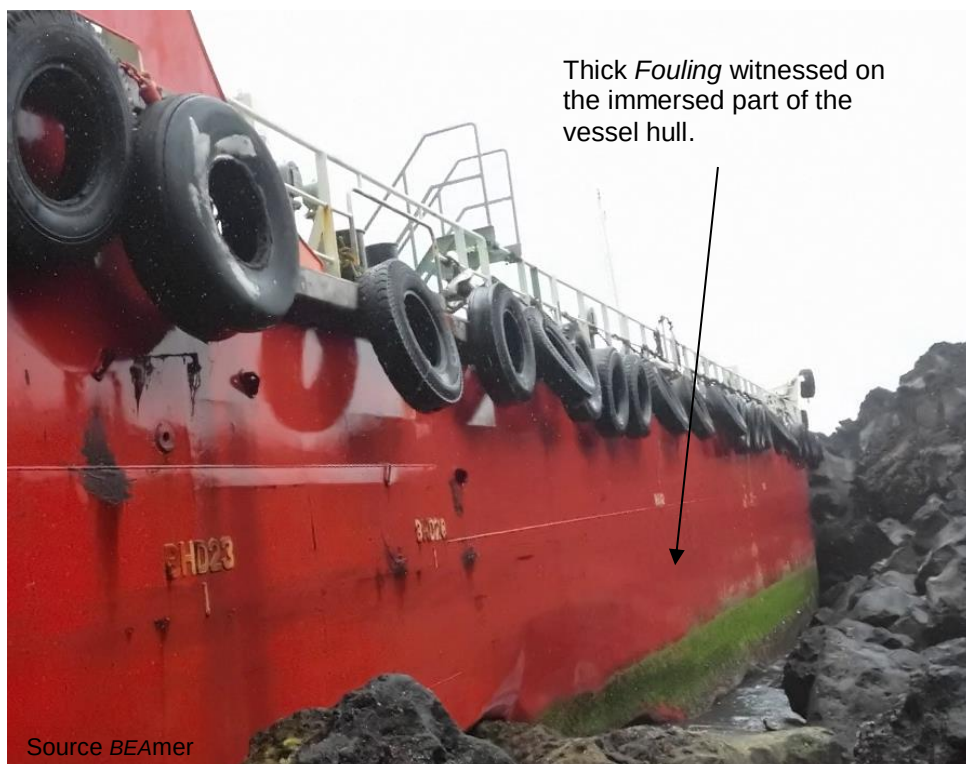
The sea condition might as well have contributed to the engines overheating.

As the vessel was rolling, with a relatively high freeboard, the upper inlets for the seawater system might have been above water. The crew members indicated that, because of the vessel pitching, the propellers were regularly emerged, which may have induced accelerations on the shaft. Regarding engine cooling, it should be noted that in February, the sea water temperature may be above 27°C in this area of the Indian Ocean.
