RAPPORT D'ENQUÊTE TECHNIQUE

ÉCHOUEMENT PUIS NAUFRAGE DU NAVIRE DE PECHE

CYCNOS

SURVENUS LE 22 DECEMBRE 2023,
SUR LA DIGUE DE SOCOA, BAIE DE SAINT-JEAN-DE-LUZ
(2 VICTIMES)

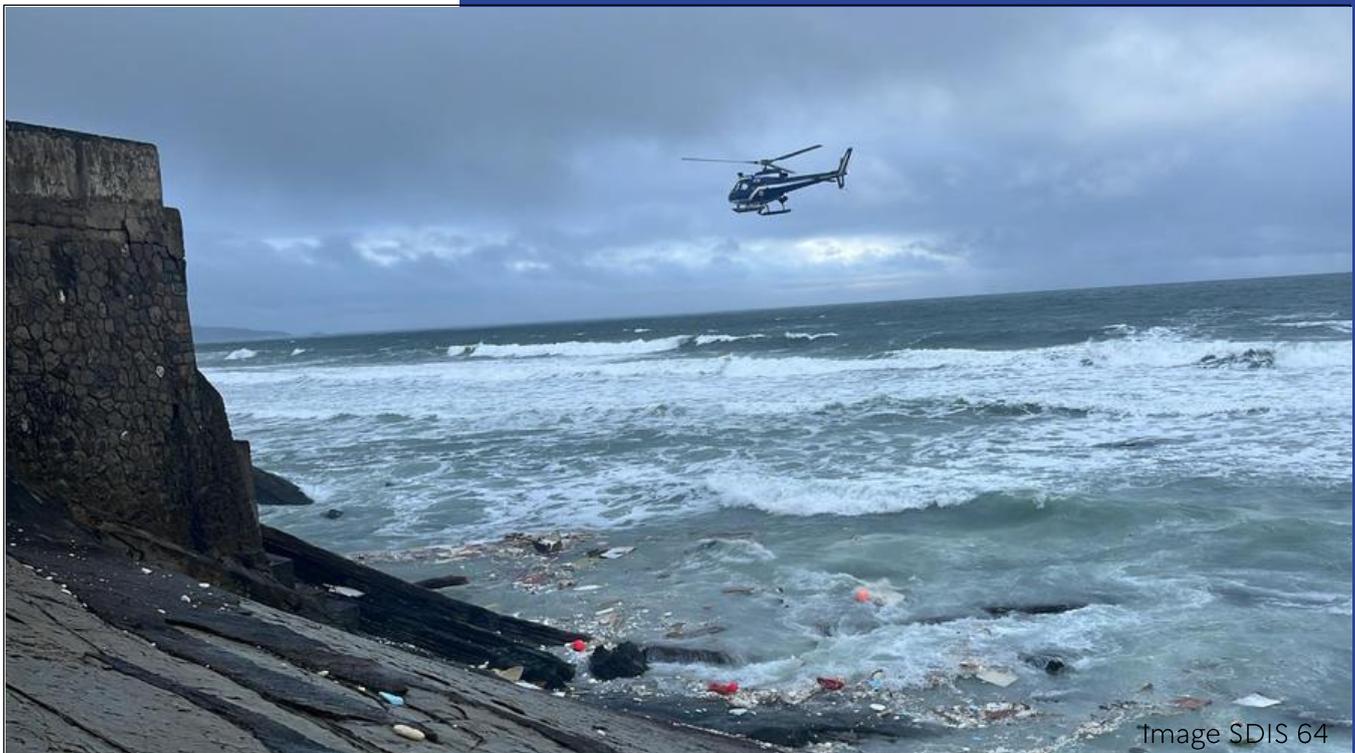
Image SDIS 64

Le navire de pêche CYCNOS faisant route, s'est échoué sur le platier rocheux devant la digue de Socoa (côte basque) dans la nuit du 21 au 22 décembre 2023. Le navire basé à Arcachon, débarquait régulièrement sa pêche en période hivernale au port de Saint-Jean-de-Luz. Le sémaphore de Socoa a reçu son appel de détresse à 1h38. Le navire s'est totalement disloqué par l'effet des vagues déferlant sur la digue.

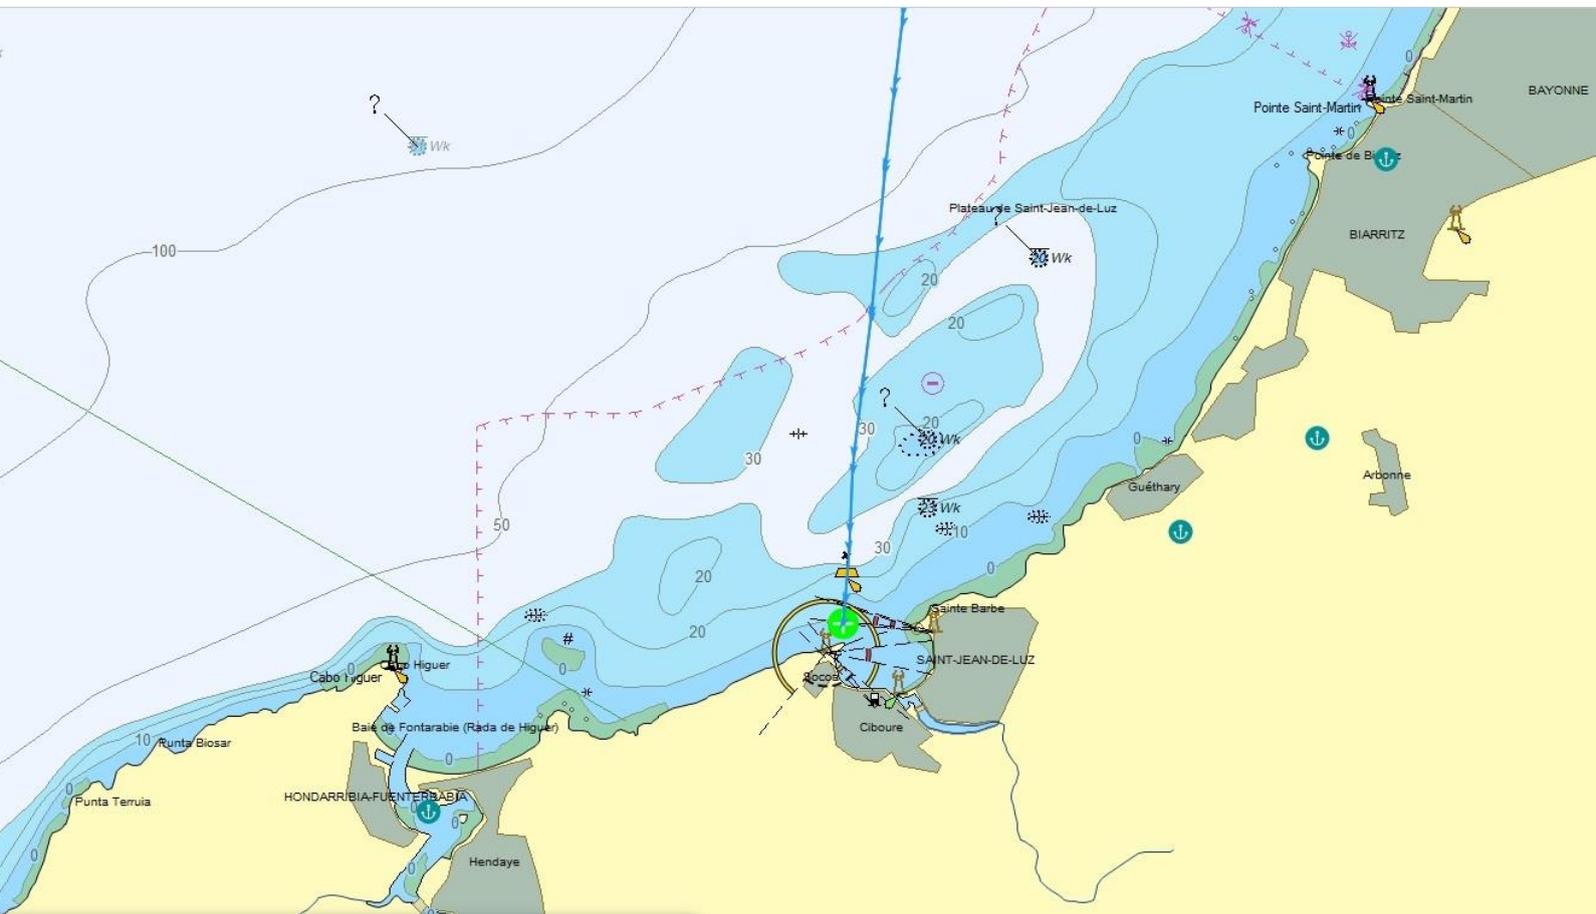
Trajctographie du CYCNOS avant son échouement sur la digue de Socoa (source SEG/EMSA)

Le rejeu dans le système de surveillance du sémaphore (Spationav), de la trace AIS du navire, montre qu'il n'y a aucun changement de route à l'approche de la baie de Saint-Jean-de-Luz, ni de changement de vitesse. Le sémaphore n'a pas détecté cette route dangereuse, durant le court laps de temps (quelques minutes) entre le moment où le navire aurait dû effectuer le changement de route pour franchir les digues afin de rentrer dans la baie et l'échouement.

Sur ce navire, il n'y a pas de pratique régulière du quart de nuit. Le patron confie le premier quart à un matelot qui n'est pas familier avec la navigation de nuit en passerelle et qui accumule la fatigue de la journée. Il s'est probablement endormi. Le patron n'a donc pas été réveillé, le navire, sous pilote automatique, a maintenu son cap jusqu'à s'échouer.

2. **2024-R-11** : de donner des consignes à ses patrons d'utiliser les alarmes disponibles sur les équipements de navigation, en particulier lorsque la veille est assurée par une seule personne pendant que le reste de l'équipage dort.

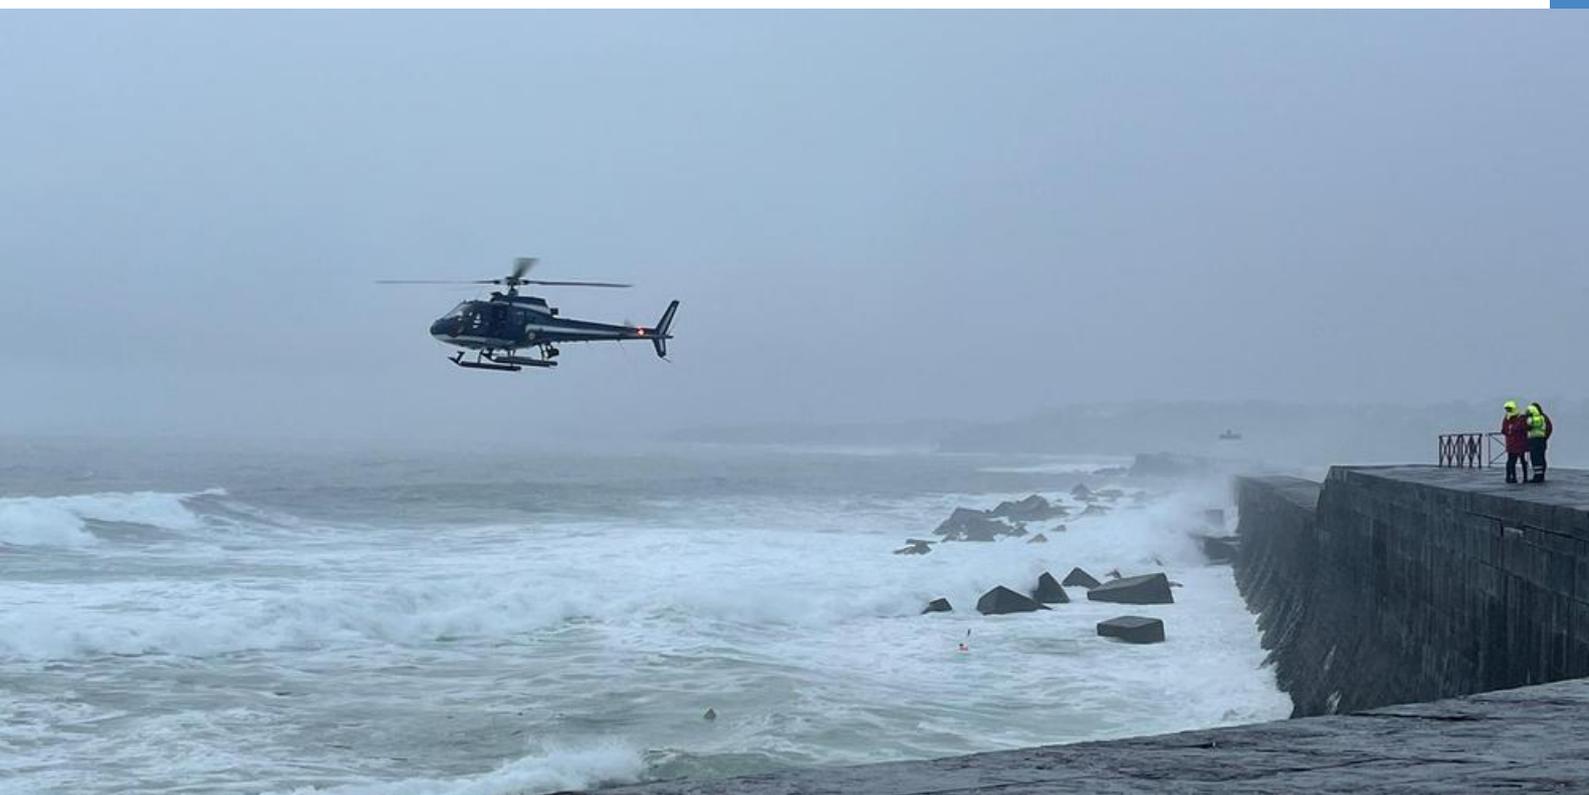
Recherche par ECU 64 en début de matinée le 22 décembre (source armateur)
