Rapport d'enquête

**Accident du travail maritime à bord du senneur GUEOTEC
le 13 octobre 2022 au large de l'Angola - une victime**

Bureau d'enquêtes sur les événements de mer

Rapport : novembre 2023

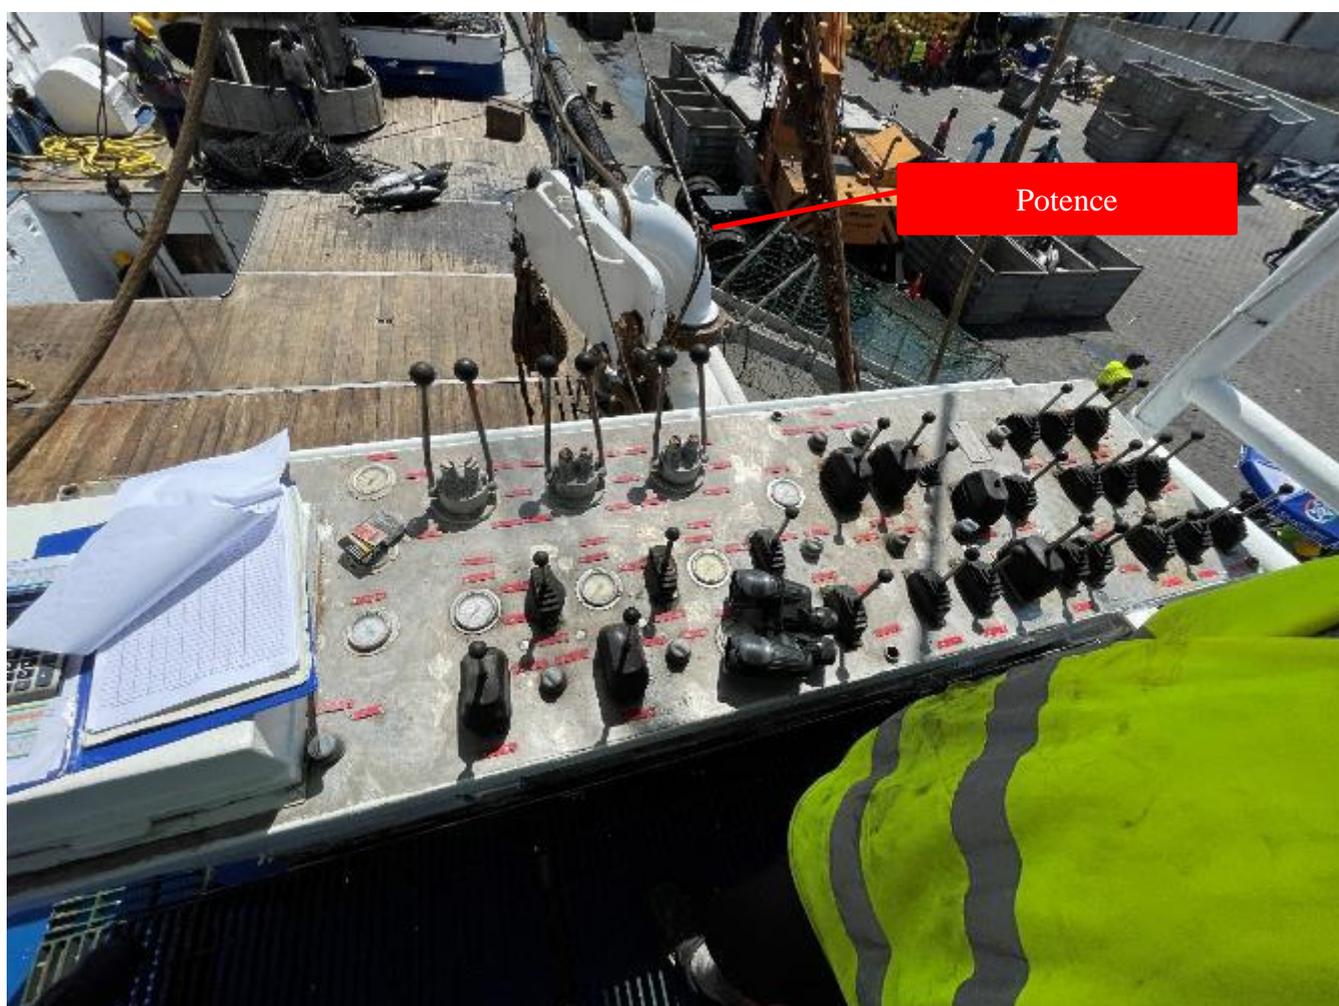
Figure 6 - Pupitre de commande hydraulique du power block et des treuils. Au second plan, la potence tournée côté bord, en position quai. Source : BEAmer

Lors du virage du filet, lorsqu'une anomalie est détectée, en particulier, à l'ouverture des margouillots, l'alerte est donnée à la voix. Compte tenu de l'architecture du navire et de l'environnement bruyant, il n'est pas sûr qu'une alerte à la voix puisse être parfaitement perçue par tous les personnels présents sur le pont de travail.

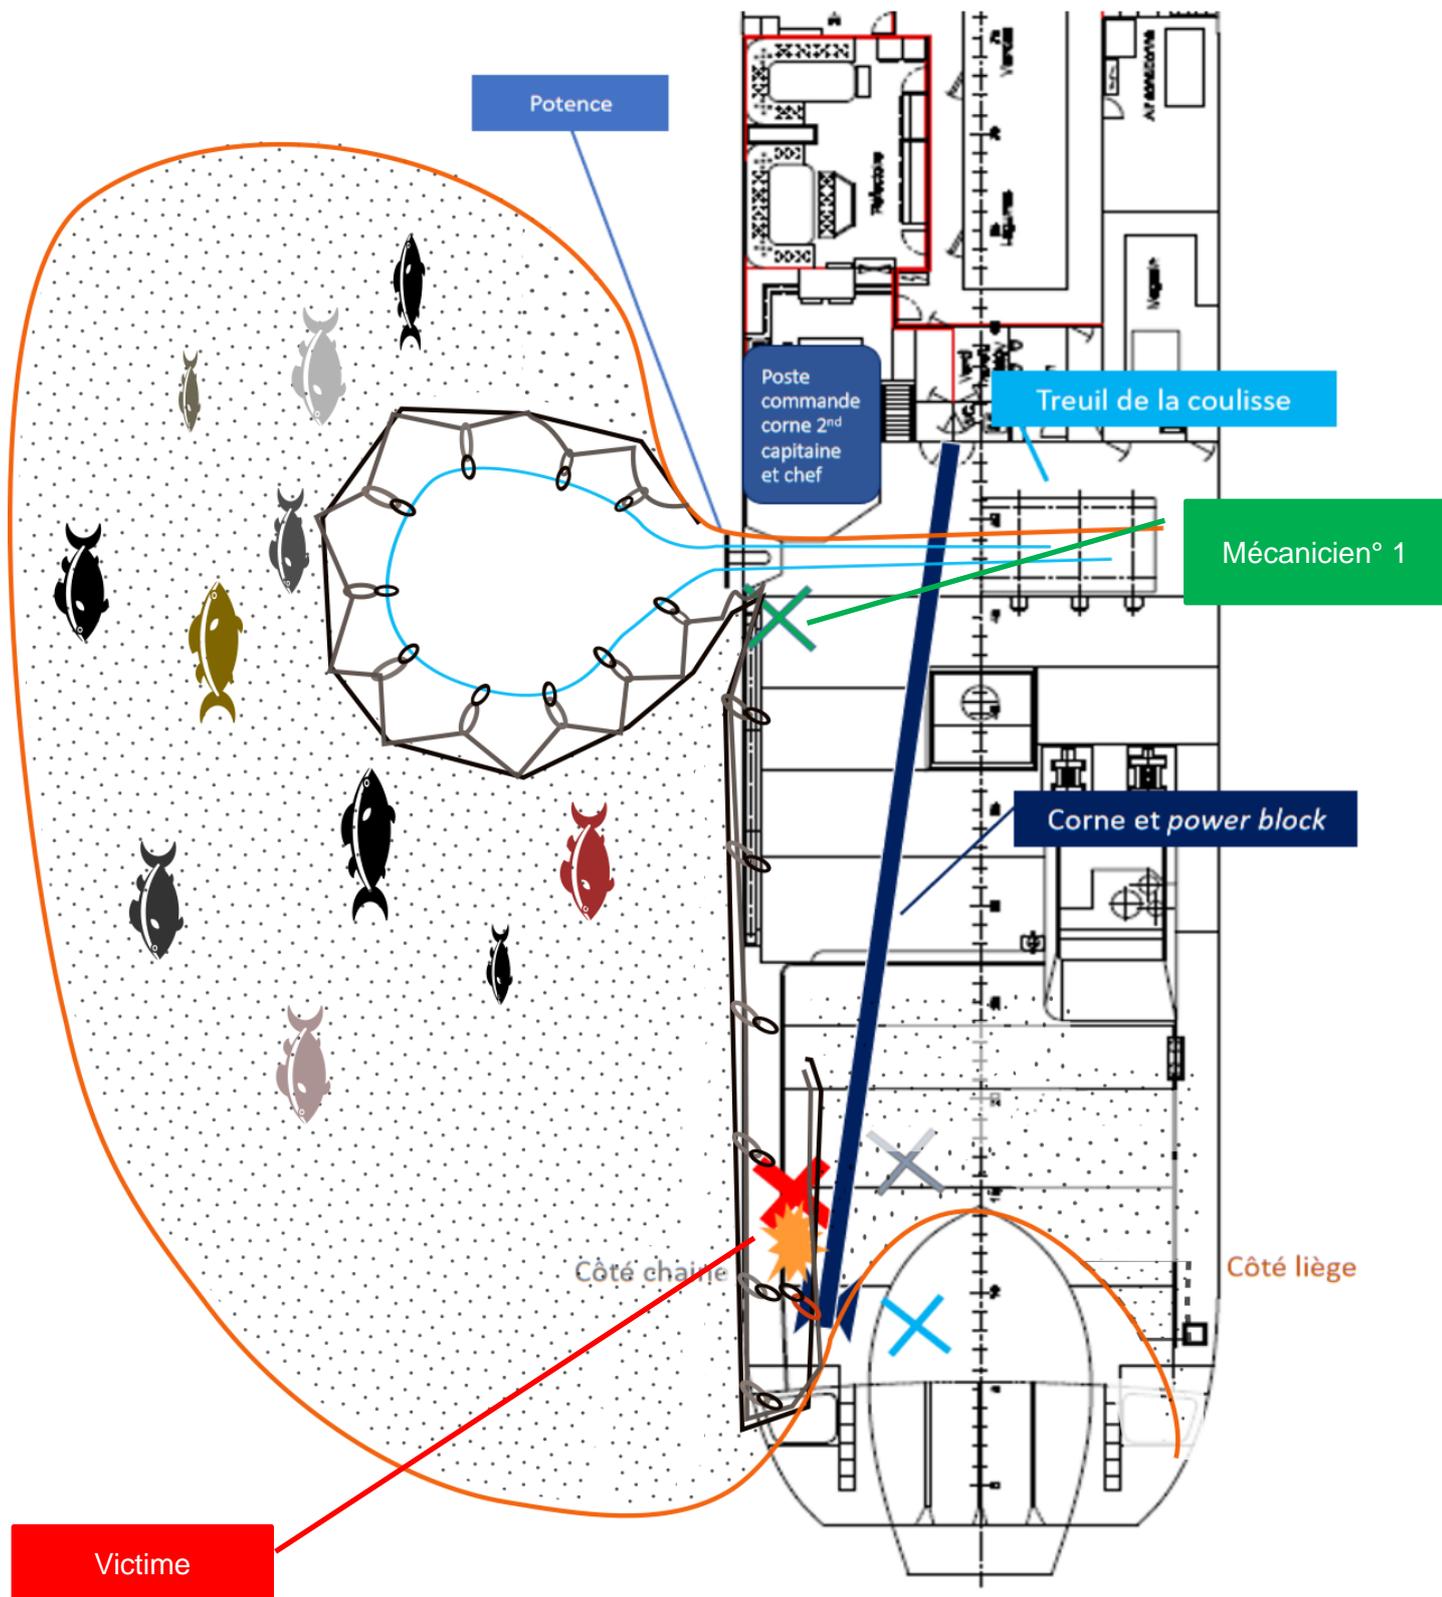
Figure 7 - Disposition du pont du GUEOTEC au moment de l'accident – Sources : CFTO et BEAmer

Le power block et les treuils sont commandés depuis le pont par le second capitaine et le chef mécanicien. Le pupitre de commande est en surplomb du pont de travail (v. Figure 6). À la demande, le mécanicien n° 1, posté à la potence, libère les margouillets et inspecte l'état des ganses (v. Figure 7).

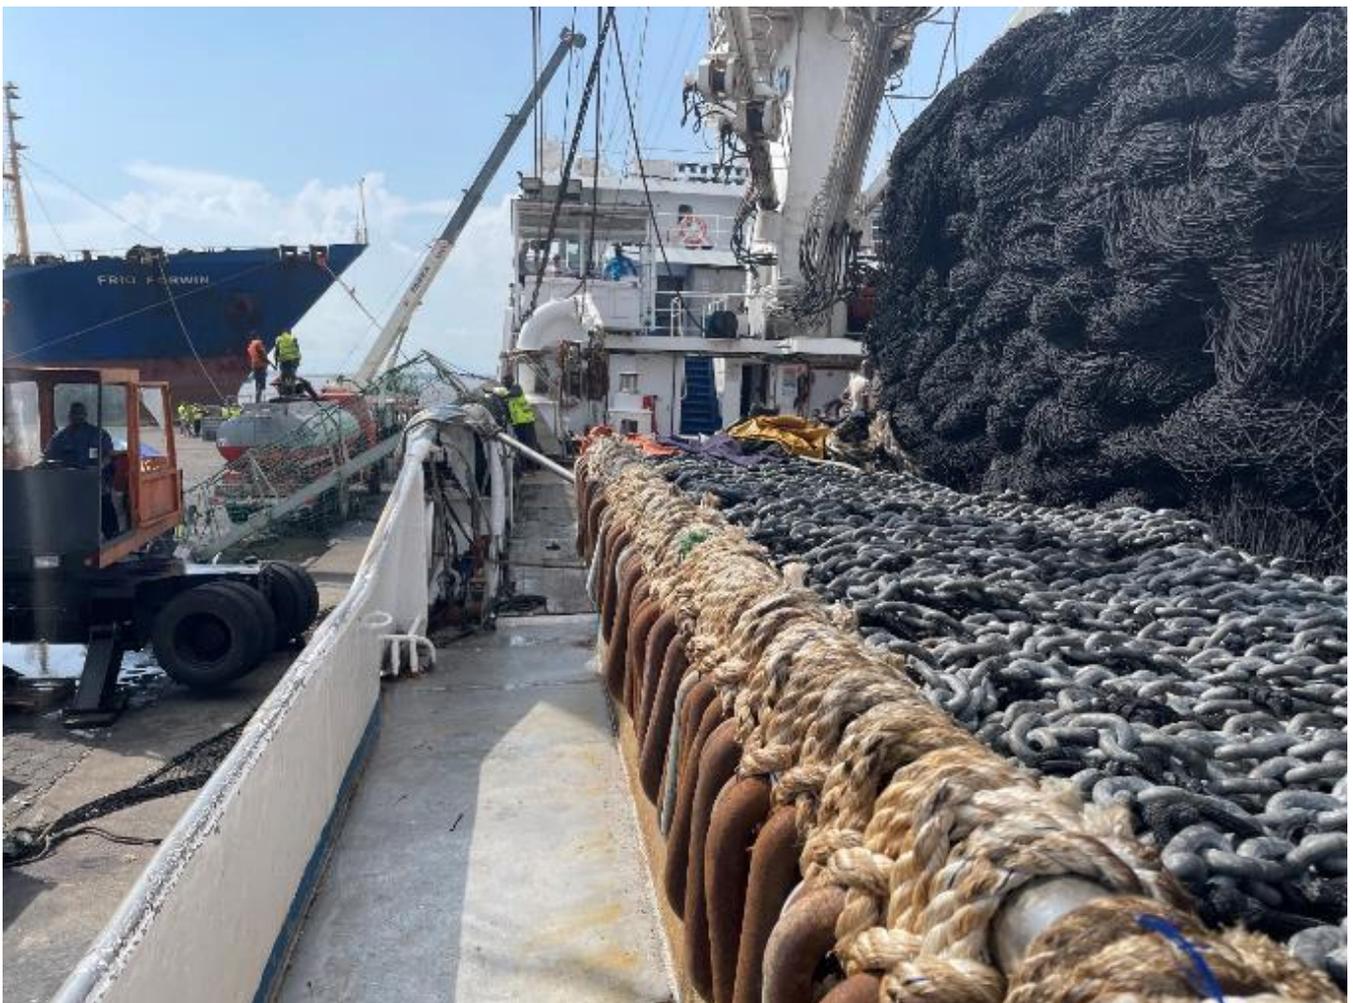
L'accident s'est produit au large de l'Angola, de jour, pendant un coup de senne, peu après midi. La coulisse de la senne a été virée et le filet commence à être remonté à bord à travers le power block en tête de corne. Un des matelots, posté au rangement des chaînes côté ralingue de fond du filet, sur bâbord, est touché à la tête par un margouillet tombant de la corne. Il perd connaissance, s'effondre et tombe dans la coursive des margouillots (v. Figure 8).

Figure 8 - Coursive des margouillets vu de l'arrière vers l'avant, côté bâbord, à quai à Abidjan. Les chaînes des pantoires et la senne repliée sont visibles sur la droite. Source BEA mer

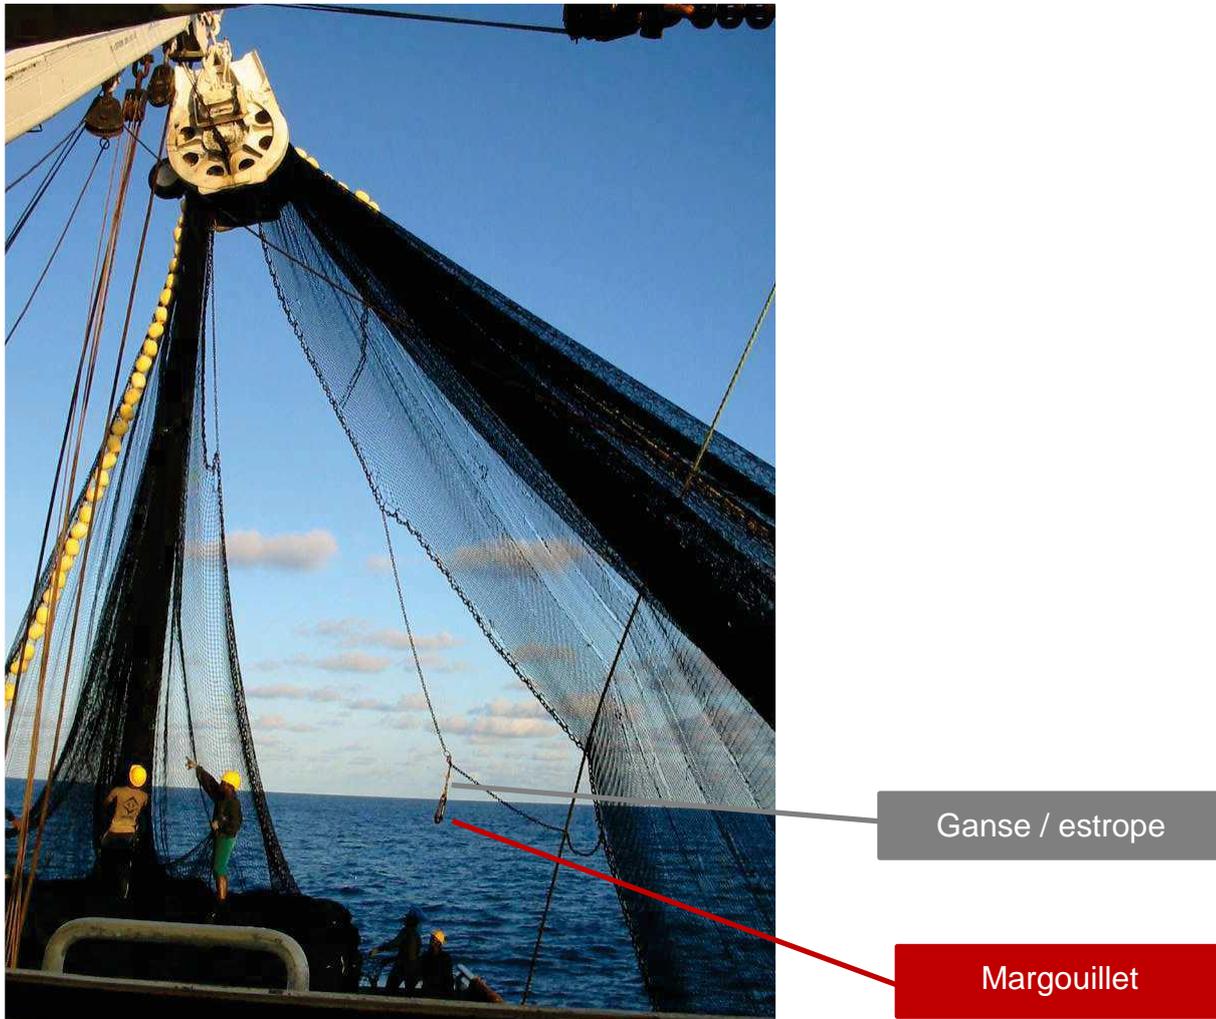
Le margouillet, environ 6,5 kg, qui se balance au bout de la ganse, d'environ 1 mètre de longueur et vient balayer horizontalement le pont, constitue un risque identifié sous le nom de margouillet volant.

Figure 9 - Le risque du margouillet volant tel qu'il a été identifié dans le DUER du Gueotec, édition du 04/02/2022, p. 55 – Source : CFTO.

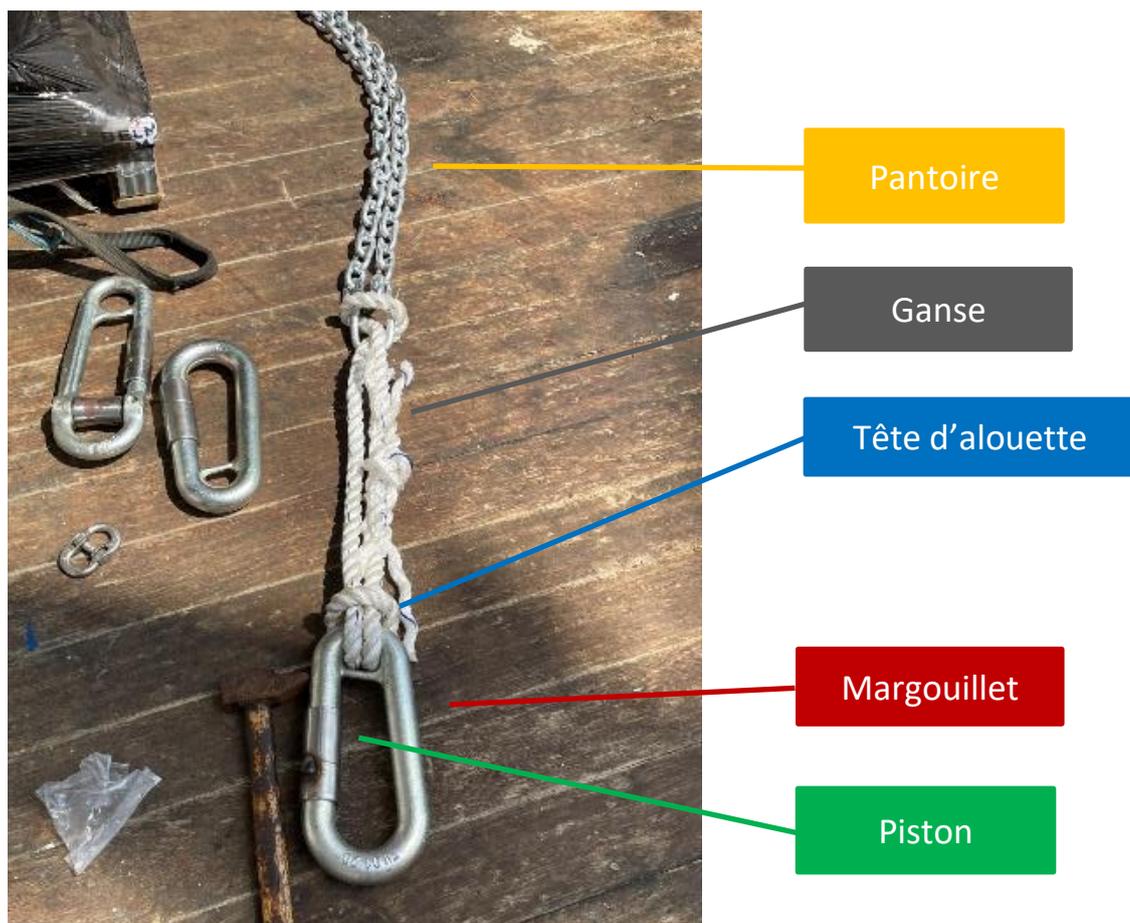
D'après les témoignages, la chute est survenue après le passage du power block et c'est la ganse (cordage textile) qui était coupée au niveau de la tête d'alouette sur le margouillet.

La tension de rupture minimale de la ganse est de 8,3 tonnes pour un cordage de 20 mm de diamètre à 3 torons. La rupture par le seul passage du margouillet dans le power block est improbable. En conséquence, il faut envisager une fragilisation (dénommée « blessure » dans la suite du rapport) préalable de la ganse avant le passage du power block.

Figure 10- Margouillet monté sur la ganse et pantoire - Source BEAmer

La chute du margouillet qui a causé le décès de la victime est probablement due à la blessure de la ganse qui n'a pas été détectée lors du contrôle ou tranchée incomplètement au niveau de la potence, au moment de la libération de la coulisse.

Enfin, la CFTO a mis en place des cordons colorés comme sécurité en cas de sectionnement de la ganse.

1. [2023-R-10](#) : de mettre en œuvre une politique de préservation des matériels impliqués dans un accident afin de permettre leur analyse.
2. [2023-R-11](#) : à la lumière de cet accident, refaire une analyse de l'organisation du travail concernant le contrôle des ganses.
3. [2023-R-12](#) : de mettre en œuvre un moyen d'alerte sur le pont.
