RAPPORT CIAIM-31/2022

Abordage entre le navire de pêche BLANDA TERCERO et le bateau de plaisance POUPOUN, à 13 milles de Blanes (Gérone), le 15 juillet 2021, entraînant le naufrage du bateau de plaisance.

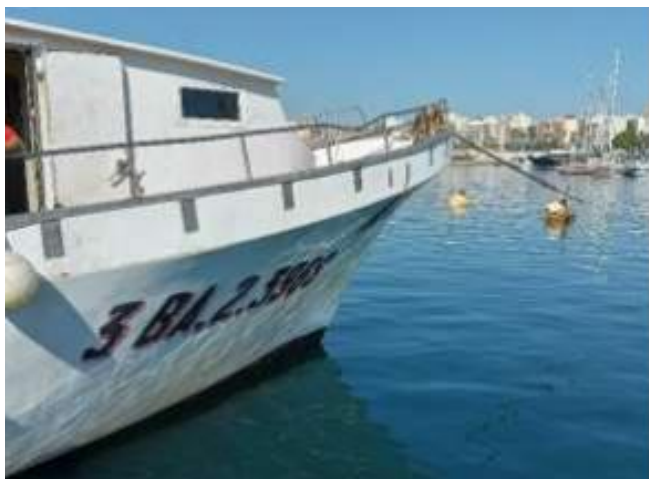
Figura 5. Dommages causés au navire de pêche BLANDA TERCERO.

À 7 h 03, l'abordage a eu lieu lorsque l'amure tribord du navire de pêche a heurté l'amure bâbord du voilier. L'impact a provoqué une importante voie d'eau sur le voilier, dont le mât s'est brisé et est tombé sur le pont du navire de pêche, et a cabossé sa main courante. (Figura 5).

Cela permet de conclure qu'il y a eu une situation de croisement entre les deux navires, le navire de pêche ayant le voilier sur son côté tribord. Cette situation de croisement est cohérente avec les dommages subis par le navire de pêche sur l'amure tribord.

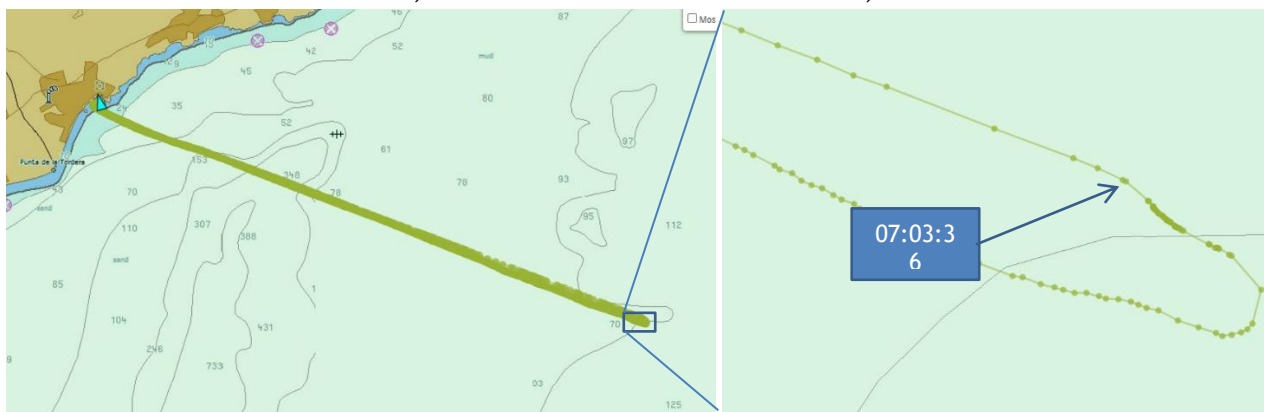
Jusqu'au moment de l'abordage à 07:03:36 heures, aucune variation substantielle du cap ni de la vitesse du navire de pêche n'est détectée. À ce moment, la vitesse a soudainement baissé à 3,6 nœuds en moins de 30 s.

Figura 6. Cap du navire de pêche BLANDA TERCERO

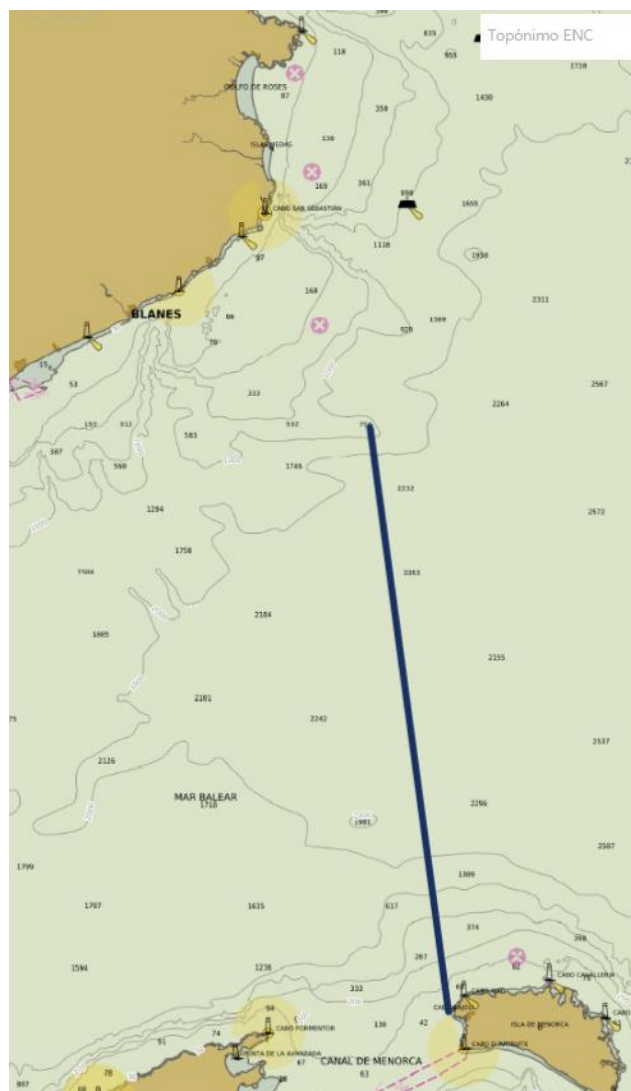
Figura 7. Cap approximatif du voilier POUPOUN

Bien qu'il n'y ait pas de données vérifiées sur la route et la vitesse du voilier, le port de départ (Ciudadela de Minorque) et le point d'abordage tracent une route (Figura 7) qui coïncide avec le cap que le voilier aurait suivi pour atteindre le port de San Feliu de Guixols. Le voilier aurait suivi un cap d'environ 340° -350°, ce qui coïncide avec les déclarations de ses membres de l'équipage.

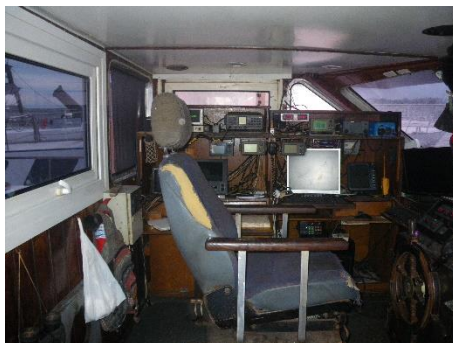
Le capitaine du navire de pêche a déclaré que le voilier POUPOUN n'apparaissait pas sur l'écran de son SIA (le voilier ne disposait pas d'un tel système d'identification et n'était pas obligé d'en avoir un) et qu'il n'a pas détecté le voilier sur l'écran radar. Le voilier n'avait pas de réflecteur radar, ce qui aurait rendu difficile sa détection par le radar du navire de pêche. Les écrans du SIA et du radar du navire de

pêche sont situés sur le côté bâbord de la passerelle (voir Figura 8). Bien que le capitaine ait déclaré qu'il assurait une veille visuelle, il n'a pas remarqué que le voilier approchait par le côté opposé des écrans. La visibilité depuis la passerelle du navire de pêche du côté d'approche du voilier était bonne, voir Figura 9 et Figura 10.

Les équipements d'aide à la navigation sont situés sur le côté bâbord, ce qui empêche la visibilité sur ce côté, bien que dans ce cas, cela n'ait pas d'impact sur l'accident. (Voir Figura 8)

Figura 8. Côté bâbord
