# Rapport d'enquête

**Heurt de deux ponts par le navire fluvio-maritime ANDRE-MICHEL 1  
le 2 octobre 2021, sur le canal de dérivation  
du Rhône à Donzère (Drôme), une victime**

**Bureau d'enquêtes sur les événements de mer  
Bureau d'enquêtes sur les accidents de transport terrestre**

**Rapport publié : décembre 2022**

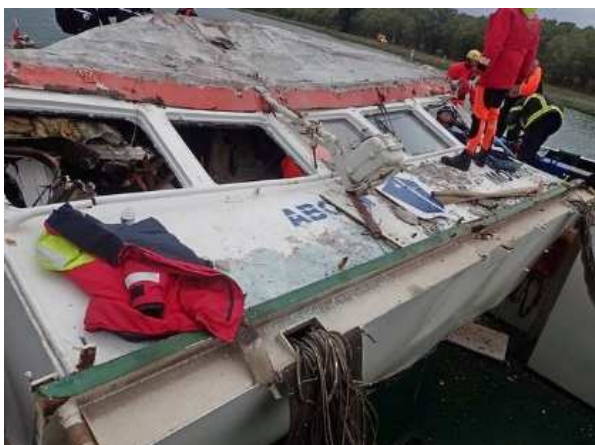
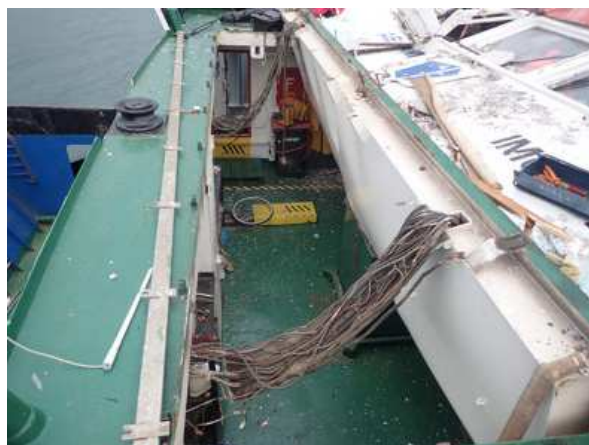
*Vues avant de la timonerie*

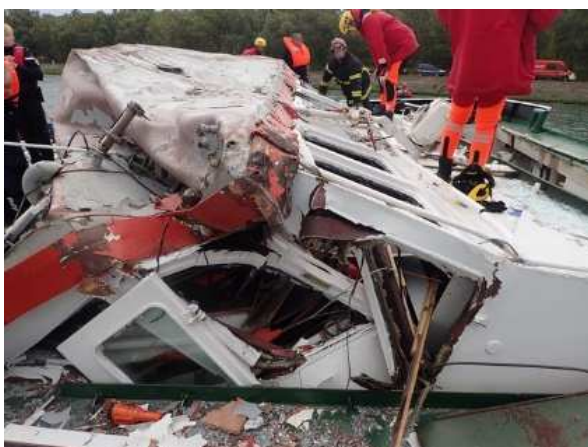
*Vue avant tribord de la timonerie*

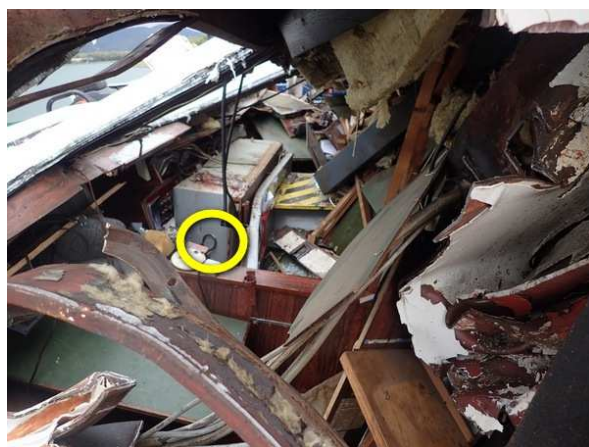
*Vue de l'intérieur de la timonerie avant bâbord  
Commande hydraulique de secours (voir 3.8)*

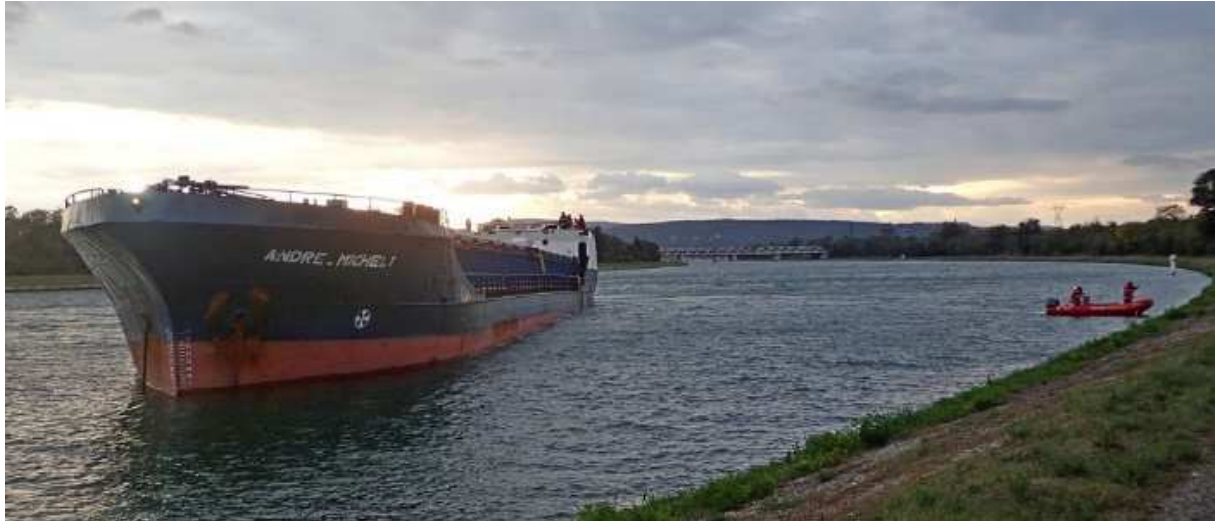
*Vue depuis la berge en rive droite du navire immobilisé et de son assiette « sur le cul »*

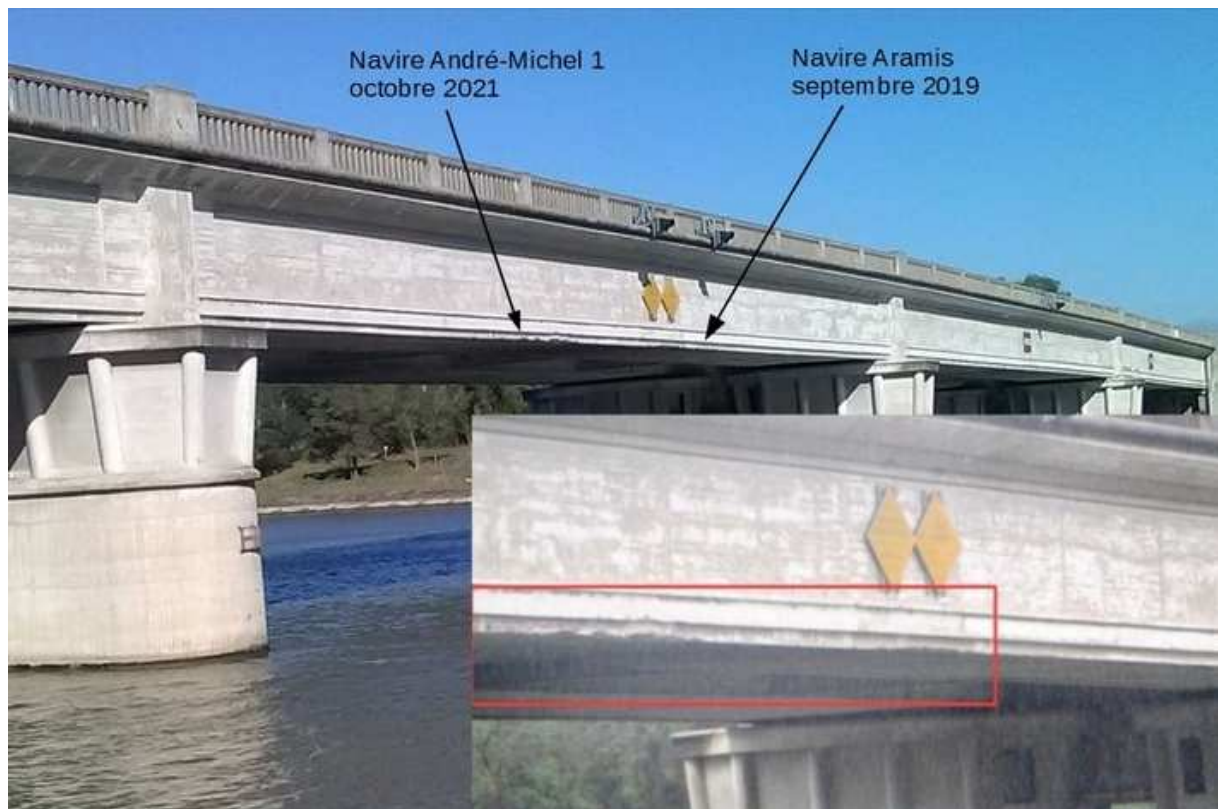
Dans la continuité de ce point de choc, la gendarmerie a constaté des traces de frottement visibles sous l'ensemble du tablier du pont.

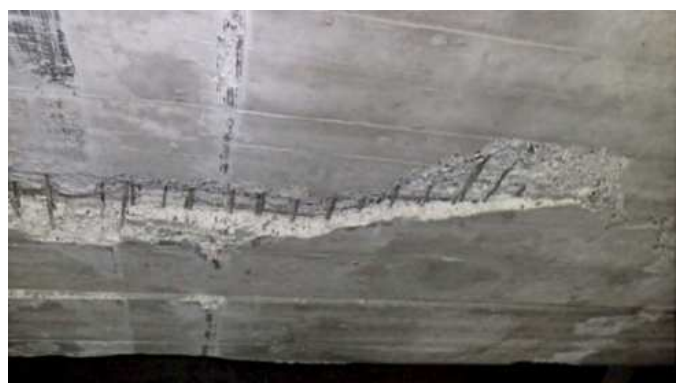
L'inspection réalisée par le gestionnaire routier souligne la présence de plusieurs épaufrures ainsi que des éclats avec des armatures apparentes déformées et oxydées. Ces désordres ne remettent pas en cause la stabilité de l'ouvrage mais doivent faire l'objet d'une réparation spécialisée, parmi d'autres travaux d'entretien à réaliser sur l'ouvrage.

Le gestionnaire routier explique qu'il est possible que le navire, après avoir heurté la poutre du tablier de pont, se soit enfoncé dans l'eau suite au choc, puis en remontant, ait heurté la dalle constituant le dessous du tablier.

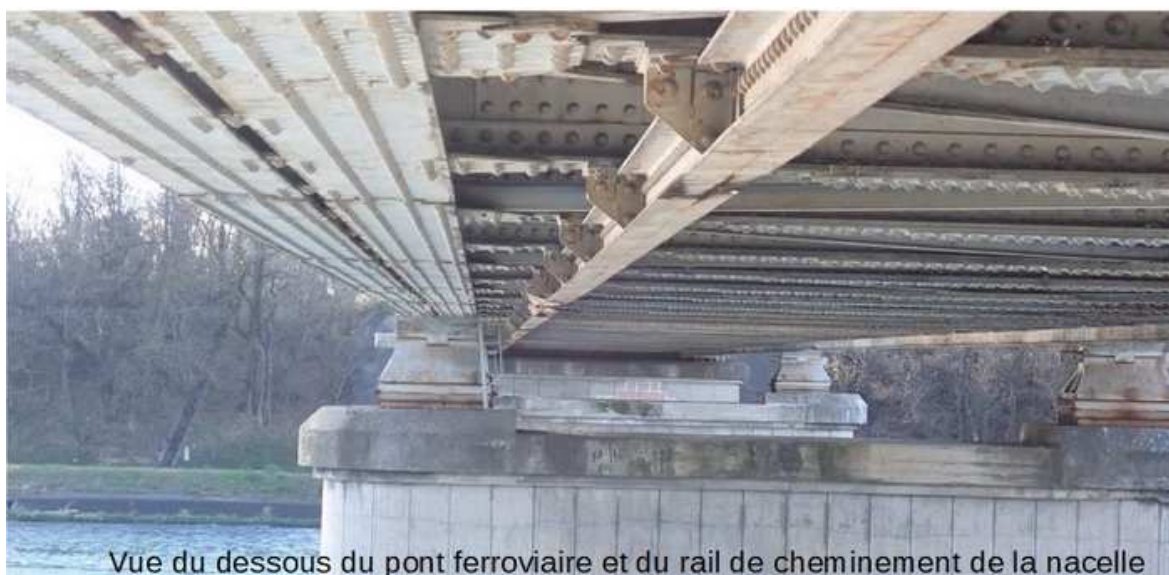
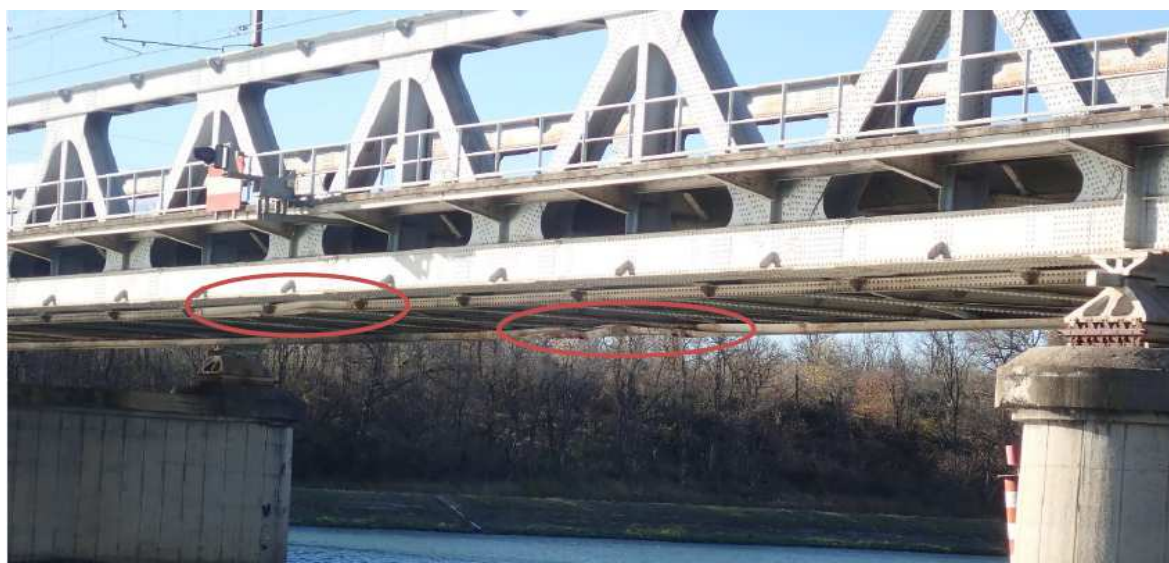
La visite d'expertise réalisée par SNCF Réseau montre, au niveau de chacune des deux passes navigables du pont, des points d'impact pouvant être imputables à un heurt du tablier du pont par un bateau. Les chocs se situent au niveau du rail de cheminement de la nacelle utilisée pour les inspections et l'entretien de l'ouvrage.

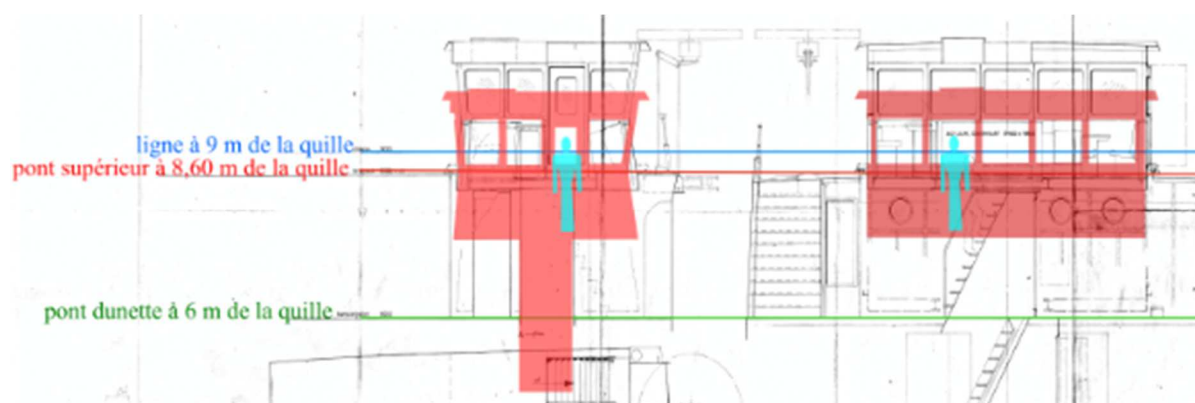
*Modélisation de la position de la passerelle au moment de l'accident, course restante de 1,20 m.  
Les différents niveaux sont rapportés à la distance verticale à la tôle quille.  
Plan transmis par ABCRM, habillage BEAmer et BEA-TT*

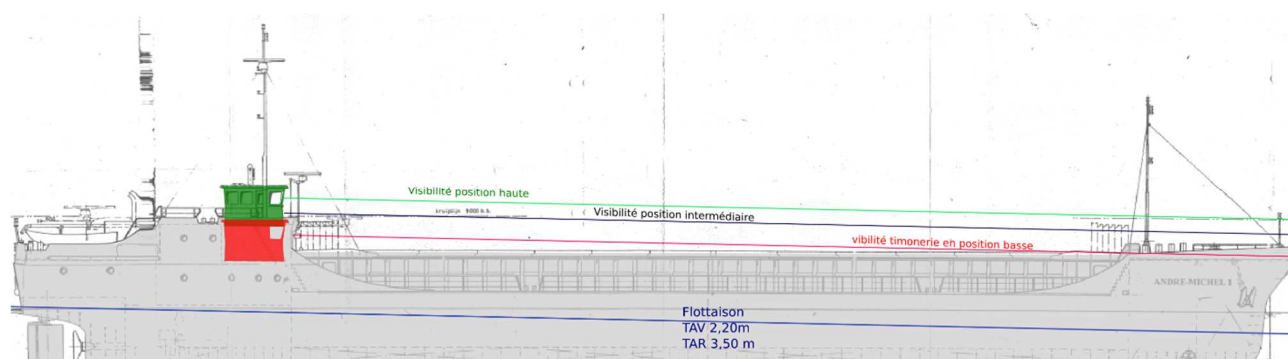
*Modélisation de la visibilité en position haute, basse avec les tirants d'eau relevés après l'accident.  
La visibilité intermédiaire correspondant à la position au moment de l'accident.  
Plan transmis par ABCRM, habillage BEAmer et BEA-TT*

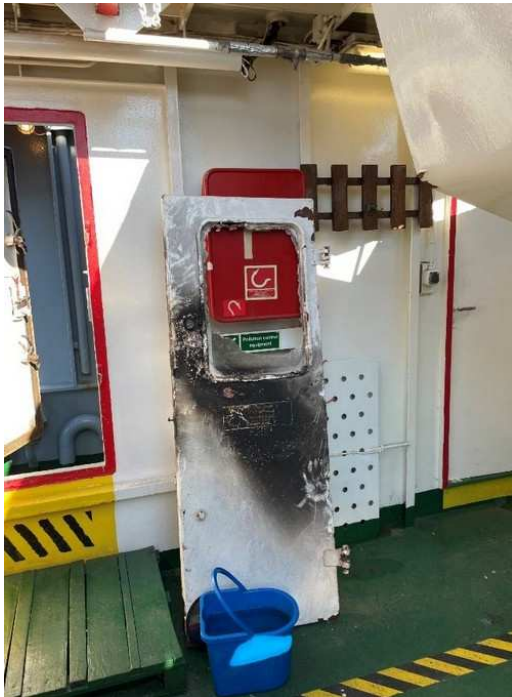
*Porte tribord de la passerelle après dépose  
et après découpage au chalumeau.  
Cette porte est également visible  
sur les photos au 2.4*

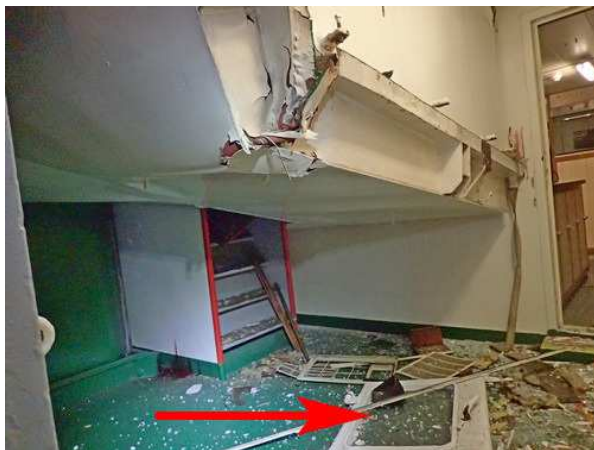
*Porte bâbord de la timonerie après dépose – Source : gendarmerie et BEAmer / BEA-TT*

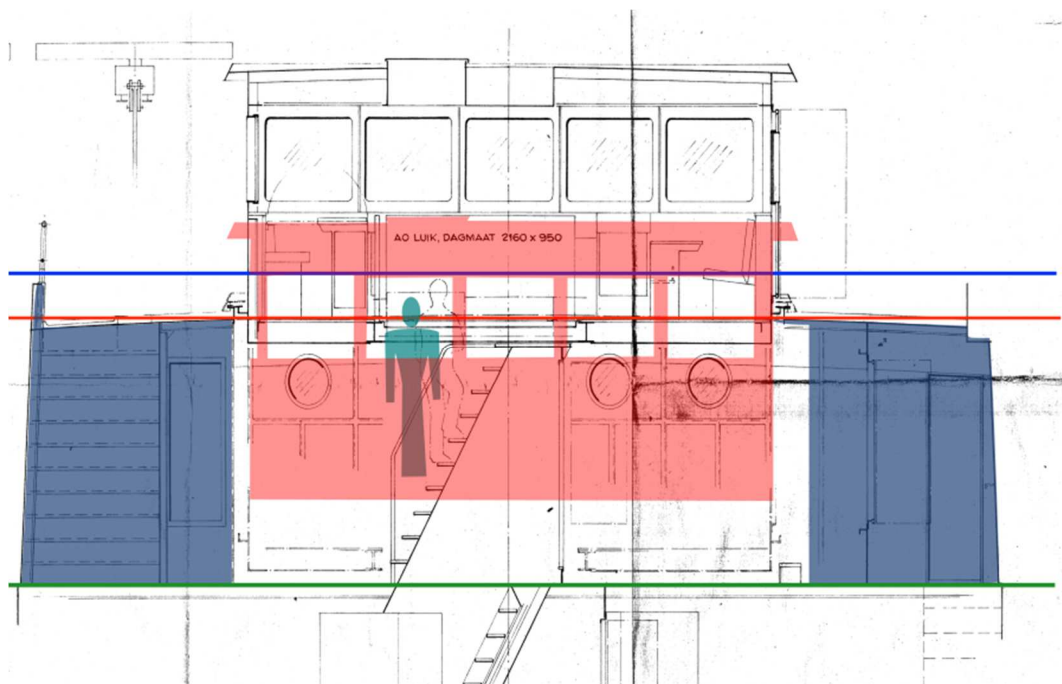
Le conducteur aurait pu encore baisser la timonerie d'une quarantaine de centimètres, tout en conservant une certaine visibilité.

*Illustration de la visibilité avec une timonerie baissée, la moitié de la vitre insérée dans le pont supérieur.  
Plan transmis par ABCRM, habillage BEAmer et BEA-TT*

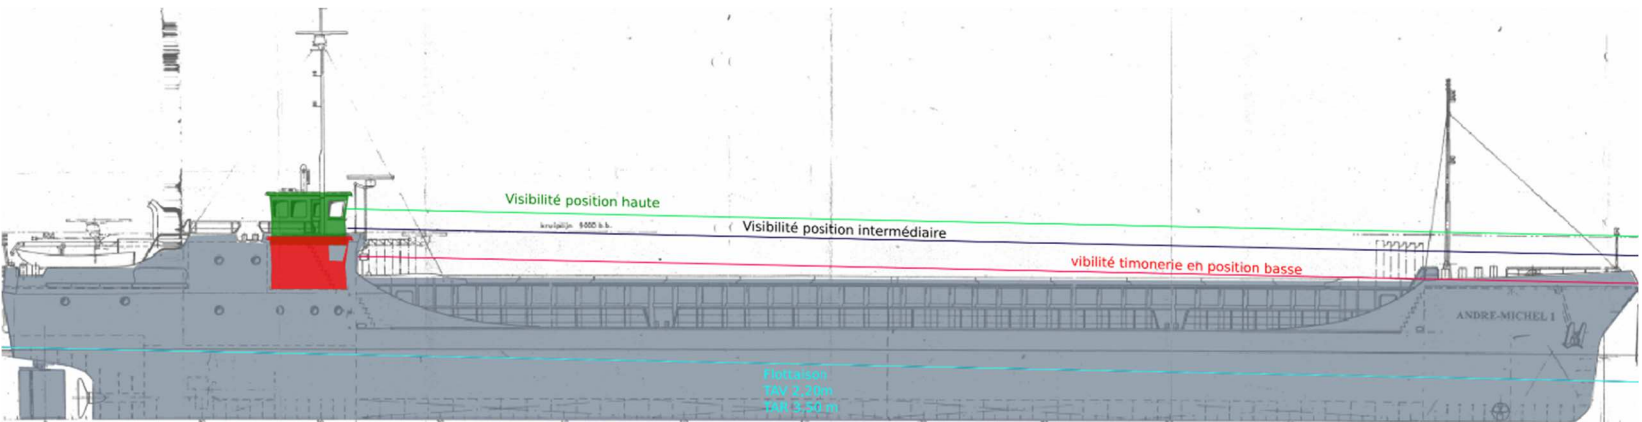
Modélisation de la visibilité en position haute, basse avec les tirants d'eau relevés après l'accident.  
La visibilité intermédiaire correspondant à la position au moment de l'accident.  
Plan transmis par ABCRM, habillage BEAmer et BEA-TT
