Rapport d'enquête

**Homme à la mer
à bord du navire coquillier MADIANA
le 3 octobre 2022, au large de Saint-Cast**

Bureau d'enquêtes sur les événements de mer

Rapport publié : avril 2023

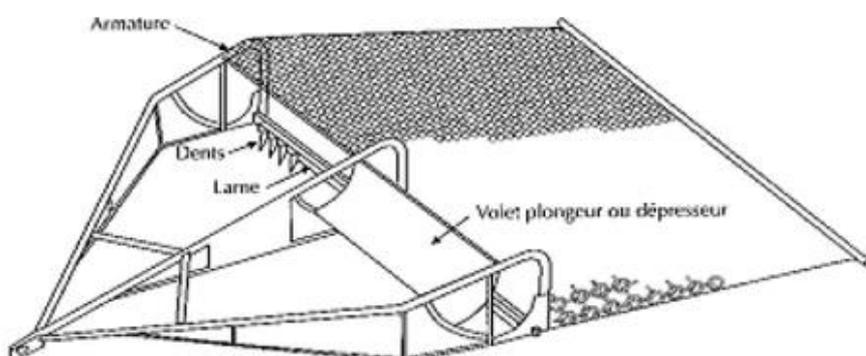
Figure 1 : schéma d'une drague unique à volets, dite drague bretonne

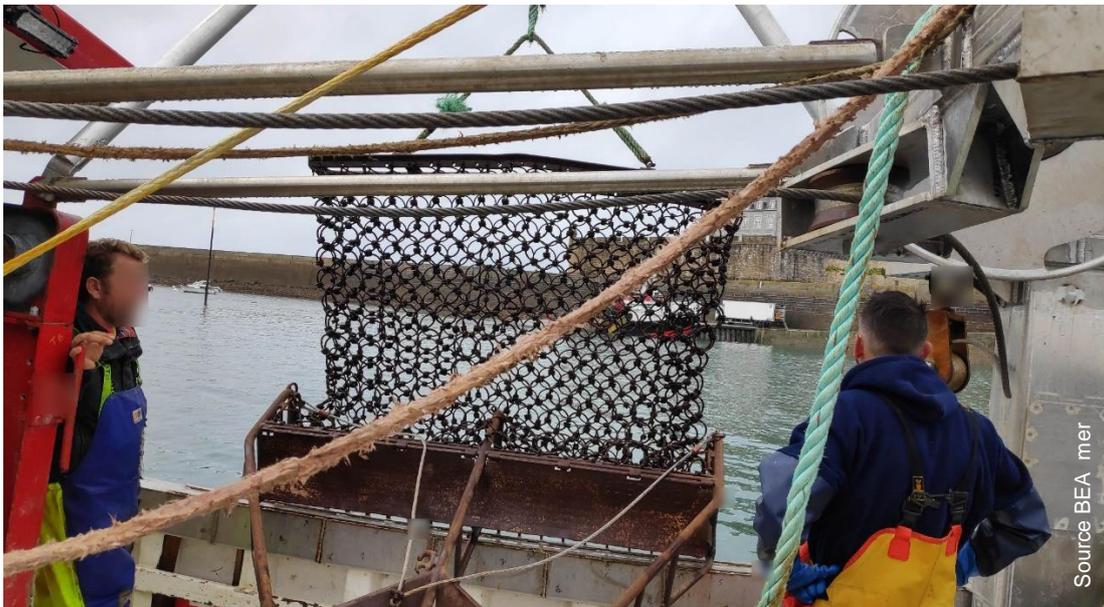
Un bout est capelé sur une patte d'oie fixée au cul de la drague puis hissé afin de vider les coquilles sur le pont.

Figure 2: hissage de la drague pour déverser les coquilles sur le pont

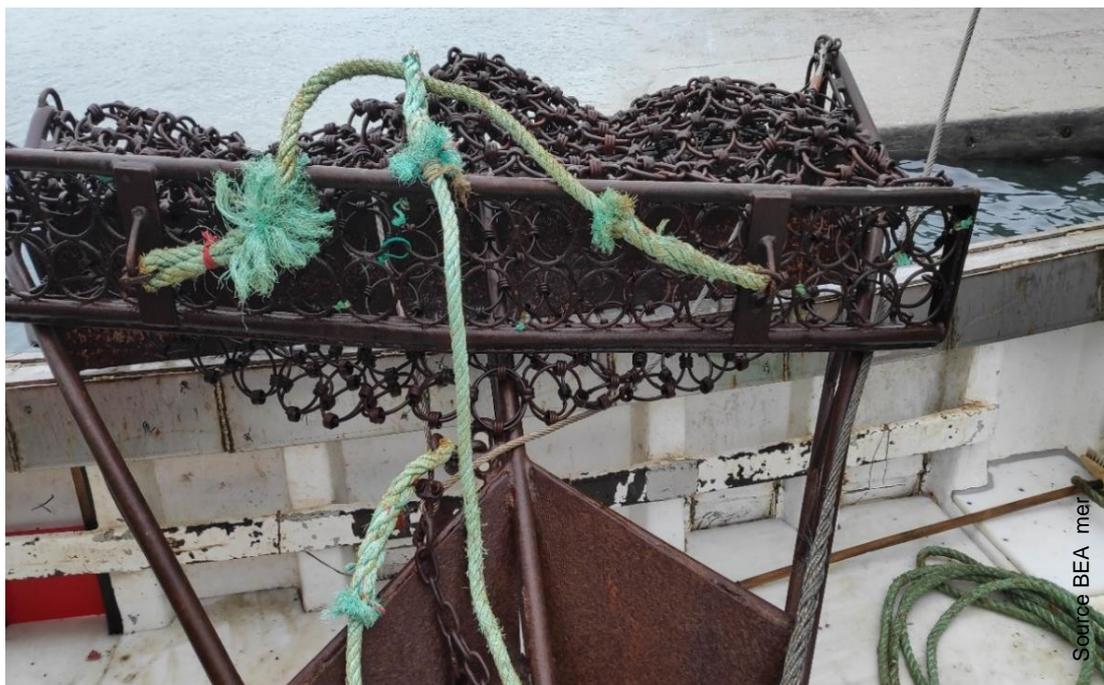
Une fois que le tablier est affalé de nouveau, le volet plongeur de la drague repose sur le pavois.

Figure 3: drague posée sur le pavois

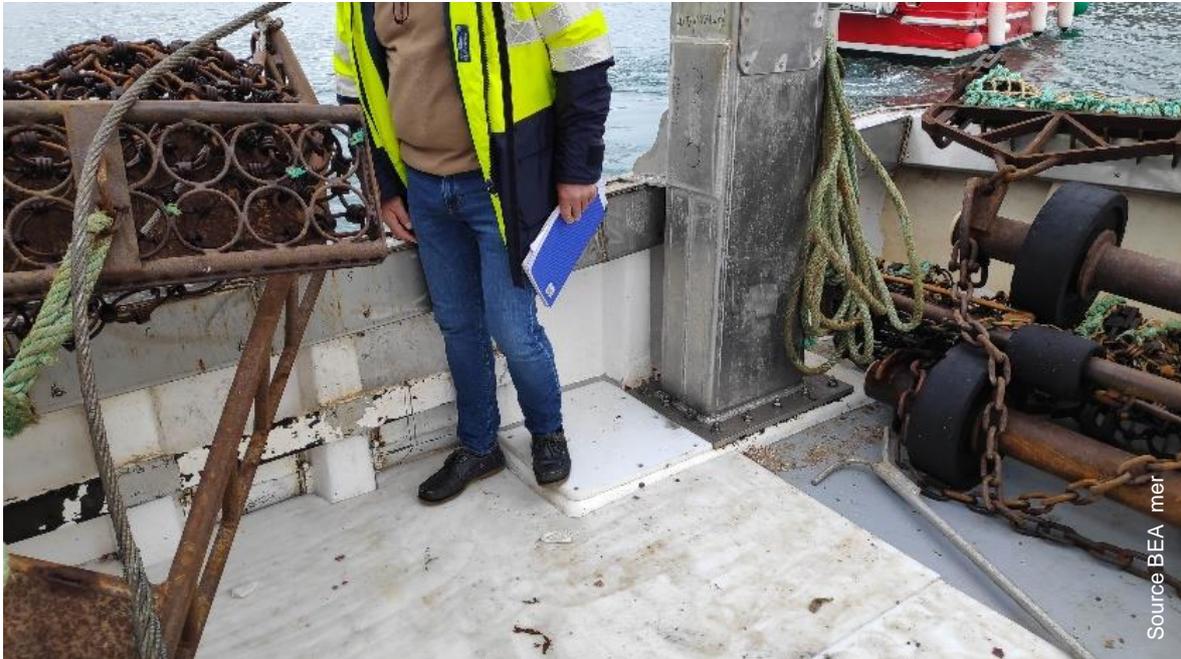
La patte d'oie est décapelée du bout de hissage, elle reste amarrée à la drague de façon à ne pas traîner sur le pont, de même la fune est positionnée par-dessus la drague de façon à éviter de se prendre le pied dedans au moment du basculement de la drague à l'eau.

Figure 4: bonne position de la fune avant la remise à l'eau

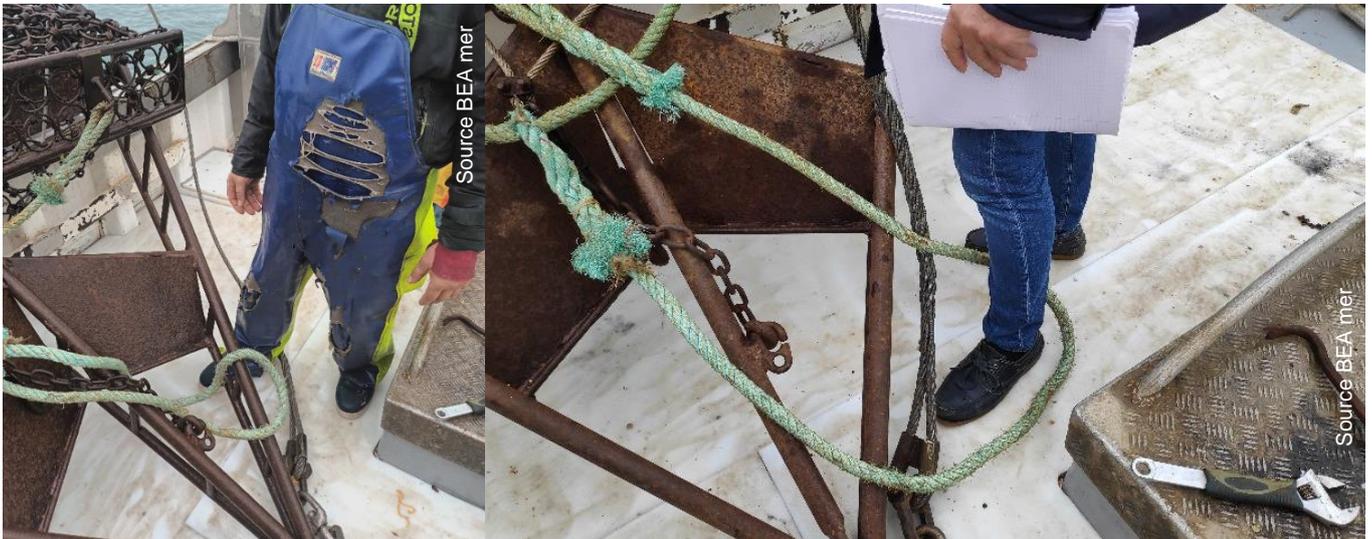
Les enquêteurs ont recueilli les témoignages de l'ensemble de l'équipage. Le matelot 1 considère que c'est un moment d'inattention qui a provoqué l'accident. Il a probablement mis son pied entre la drague et la fune. Lors de la remise à l'eau de la drague, il a été entraîné par-dessus bord.

Figure 5: deux exemples de mauvaise position de la fune ou du bout de hissage

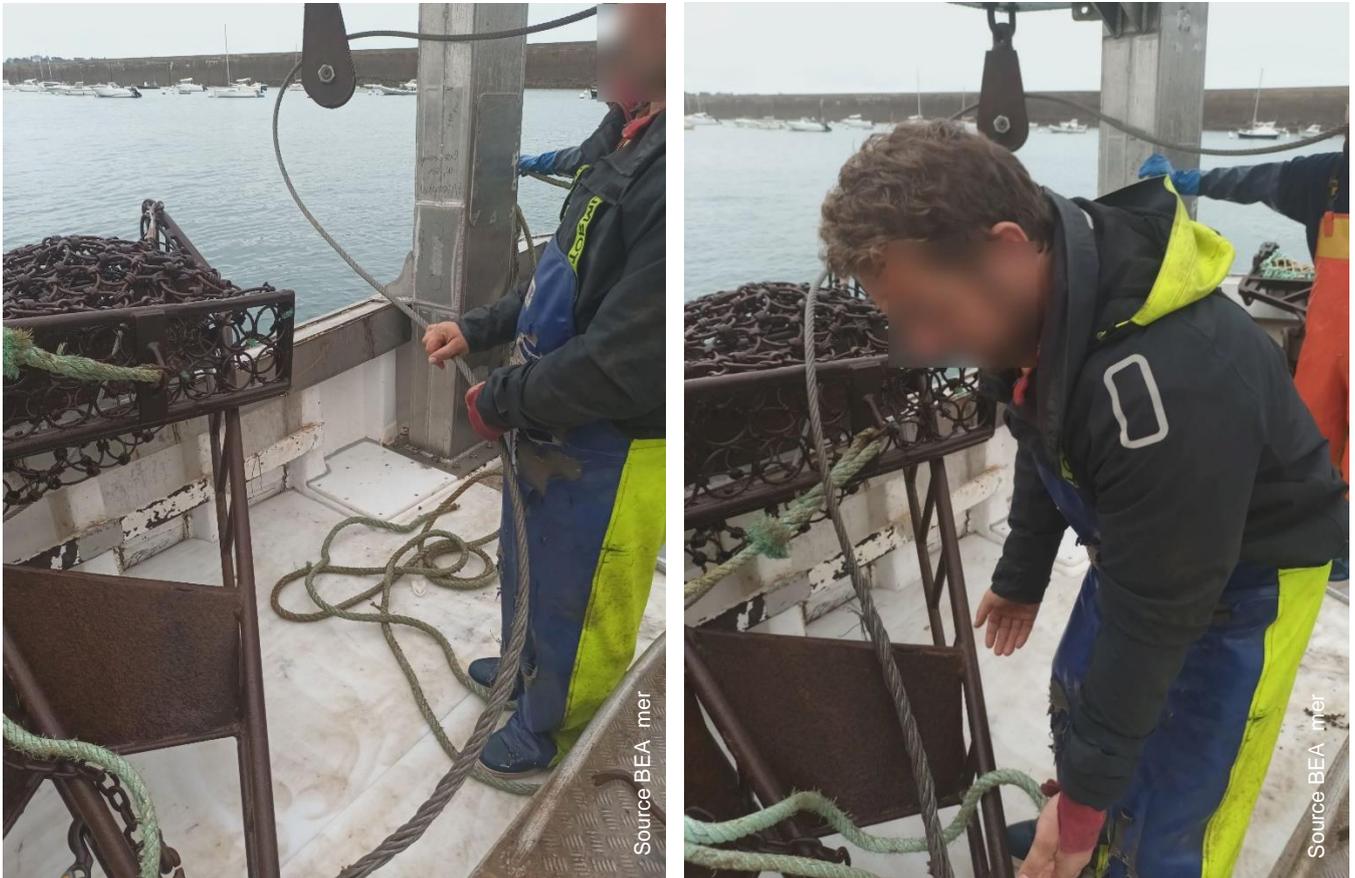
Il convient de donner du mou sur la fune, en débrayant le treuil.

Figure 6: préparation avant la remise à l'eau de la drague

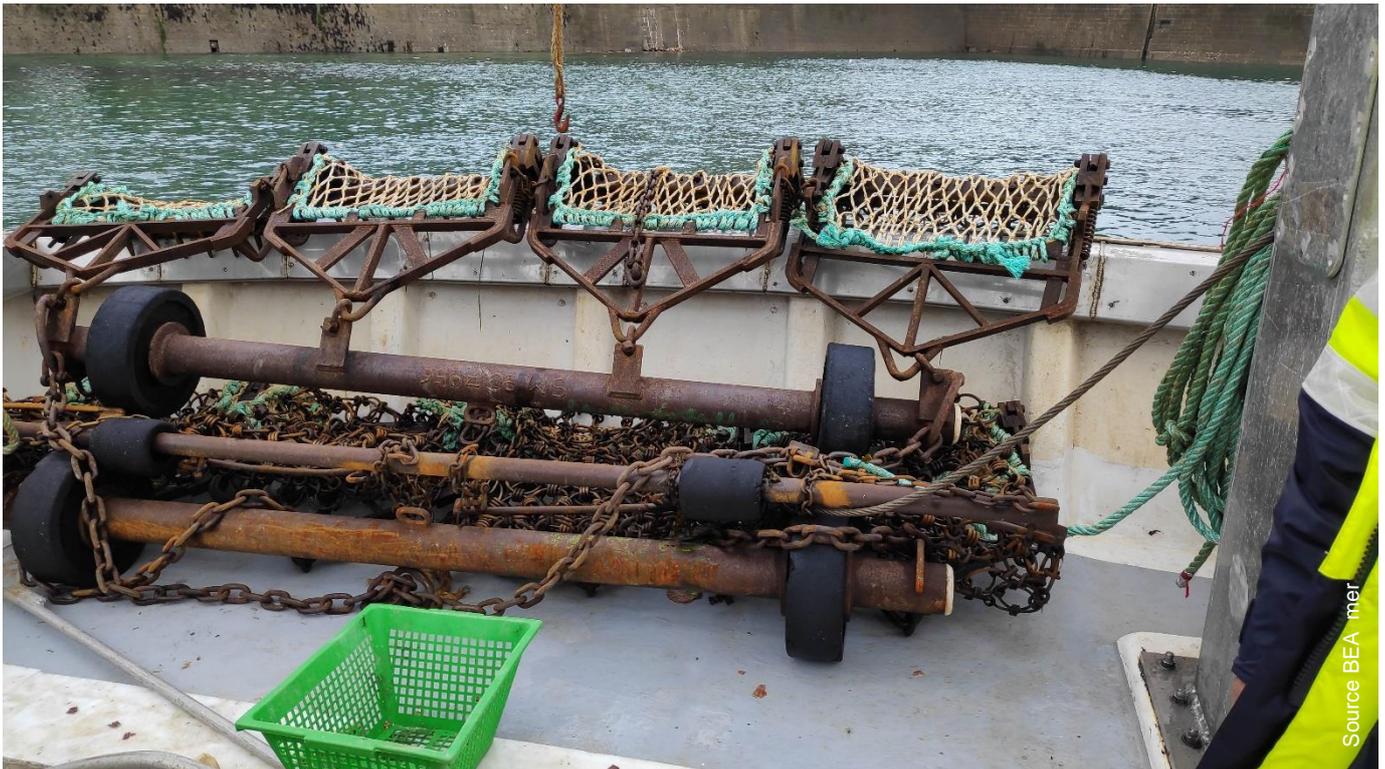
Le patron considère que la mise à l'eau de la drague bretonne présente un risque du fait de la nécessité de l'intervention des deux matelots qui soulèvent la drague manuellement, ce qui n'est pas le cas de la drague anglaise.

Figure 7: dragues jumelées dites dragues anglaises ou dragues à roulettes
