Rapport d'enquête

**Voie d'eau et naufrage du navire de pêche CINTHARTH
le 31 août 2022, à 150 milles dans l'ouest de Ouessant**

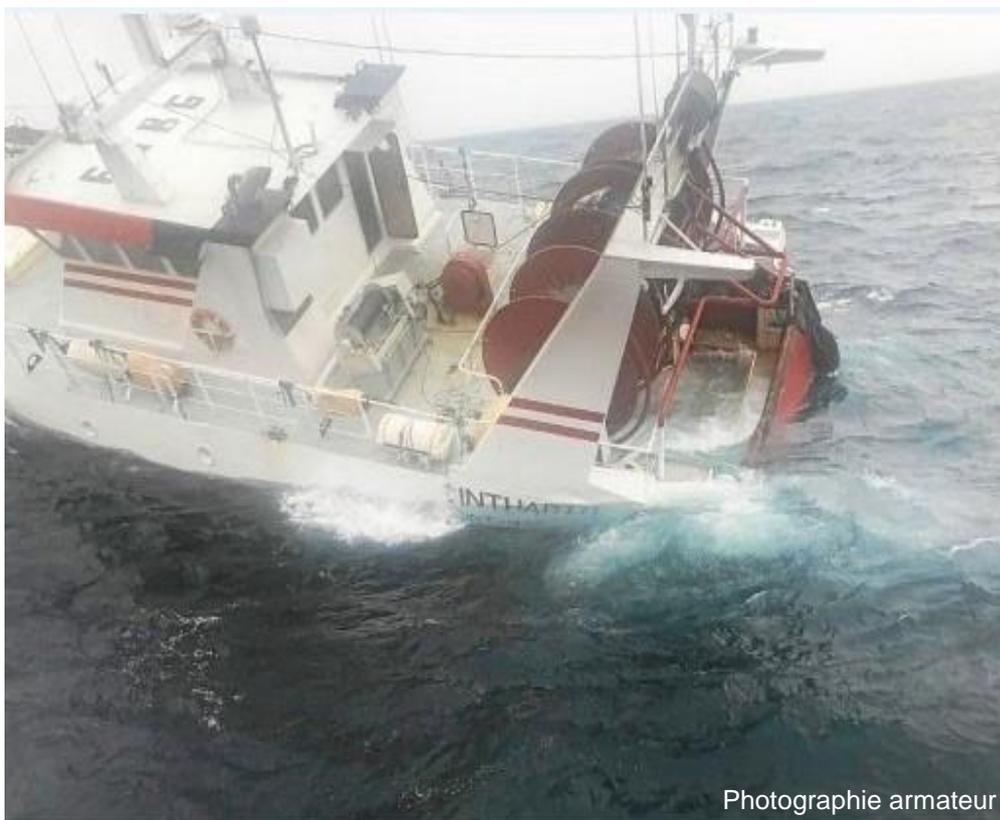
Photographie armateur

Malgré des tentatives de colmatage de la voie d'eau et la mise en œuvre des moyens d'assèchement du bord et ainsi que ceux fournis par les navires alentours, l'invasion progresse.

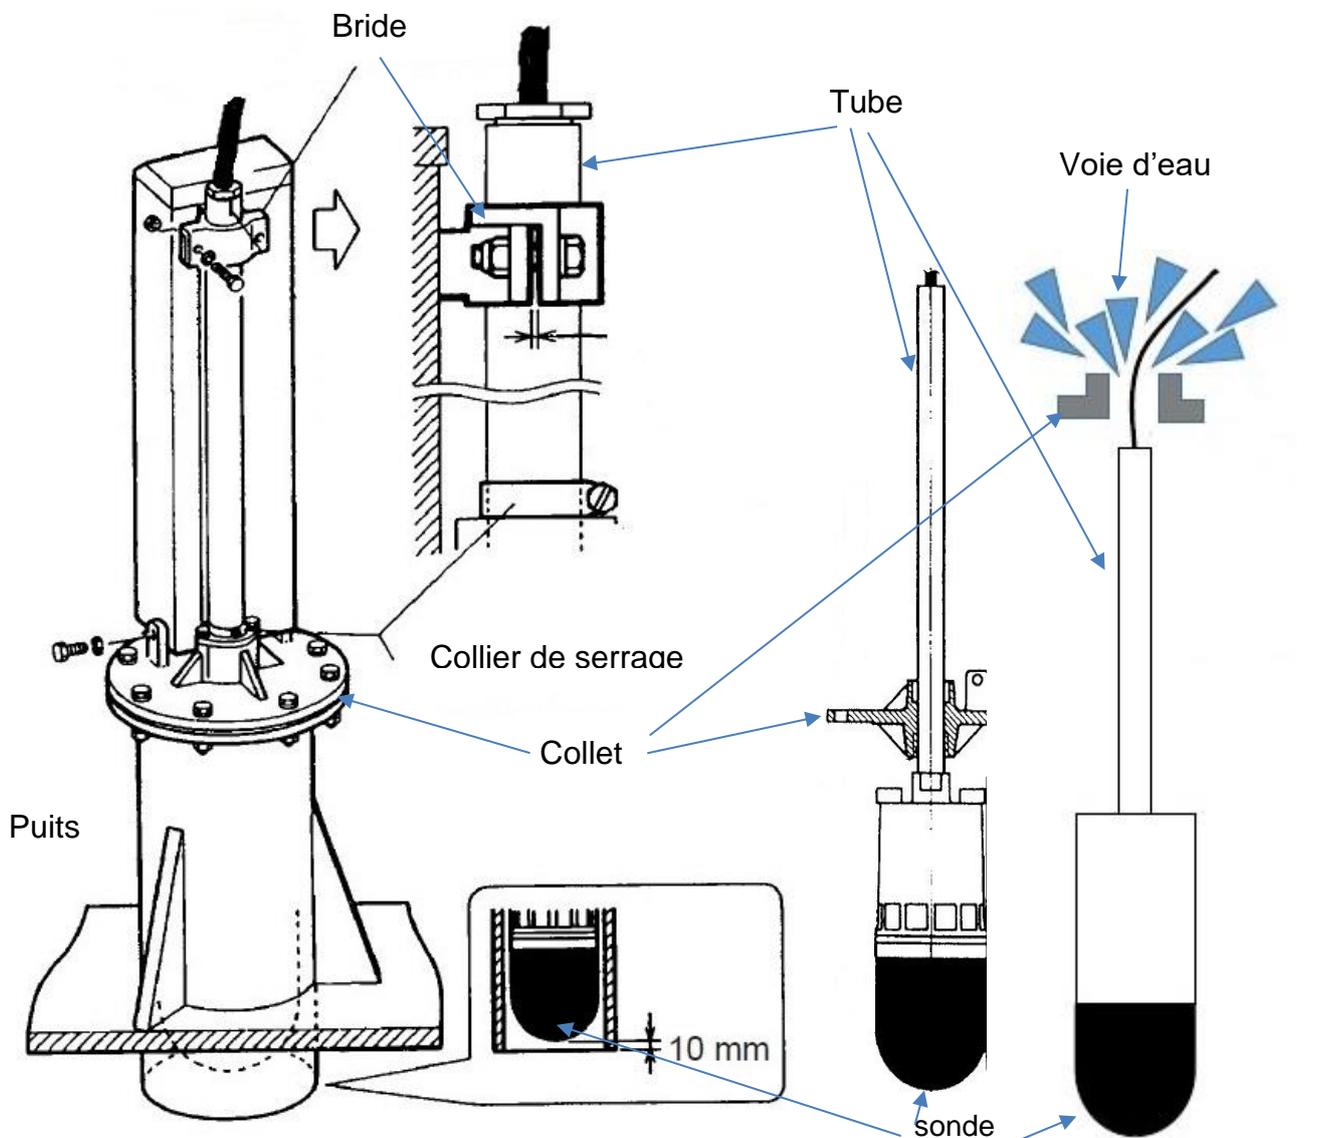
Schéma origine voie d'eau

La fixation du tube qui porte la sonde s'effectue grâce à une bride qui, lorsqu'elle est correctement serrée, empêche l'ensemble de tomber. Il y a également un collier de serrage inox de type serflex qui permet lors du montage, lorsque la bride est desserrée, de régler l'orientation de la sonde.

L'unité de coque du sonar Furuno CH-37 peut être tenue à la main lors du montage, lorsque la bride est desserrée. Le diamètre intérieur du puits est de 190 mm, il est calculé de façon à ce que la sonde frôle la tôle. Le serrage de patins permet d'ajuster la sonde dans le puits, sans trop de jeu mais sans frottement.

Le câble de connexion électrique passe dans le tube de maintien de la sonde. Le patron a précisé que lorsqu'il est descendu en machine, ce câble était tendu et qu'il a pu insérer des chiffons pour tenter de colmater l'entrée d'eau. Cela signifie que le tube était tombé et donc que la bride était desserrée ainsi que le collier de serrage.

L'ensemble tube et sonde étant tombés, l'eau giclait au niveau du collet (schéma page 10) qui se situe en dessous de la ligne de flottaison. Il était impossible de colmater cette entrée d'eau avec des chiffons, puisqu'ils disparaissaient dans le trou, au fur et à mesure que l'équipage les mettait en place.

L'eau a pu remonter par le puits après la chute de la sonde, dont les fixations étaient probablement desserrées ou ont lâché. L'alarme de montée d'eau du local machine a bien fonctionné.

Un technicien Furuno rencontré durant l'enquête, a déclaré qu'il n'avait jamais eu connaissance, au cours de sa carrière d'une bride desserrée. Le serrage par des écrous-frein ou l'ajout de contre-écrous, permettent d'éviter ce désagrément.

- remonter l'ensemble de l'unité de coque au-dessus de la flottaison,
- disposer l'installation dans un caisson étanche équipé d'une trappe de visite,
- mettre en place une vanne ou autre dispositif d'obturation.

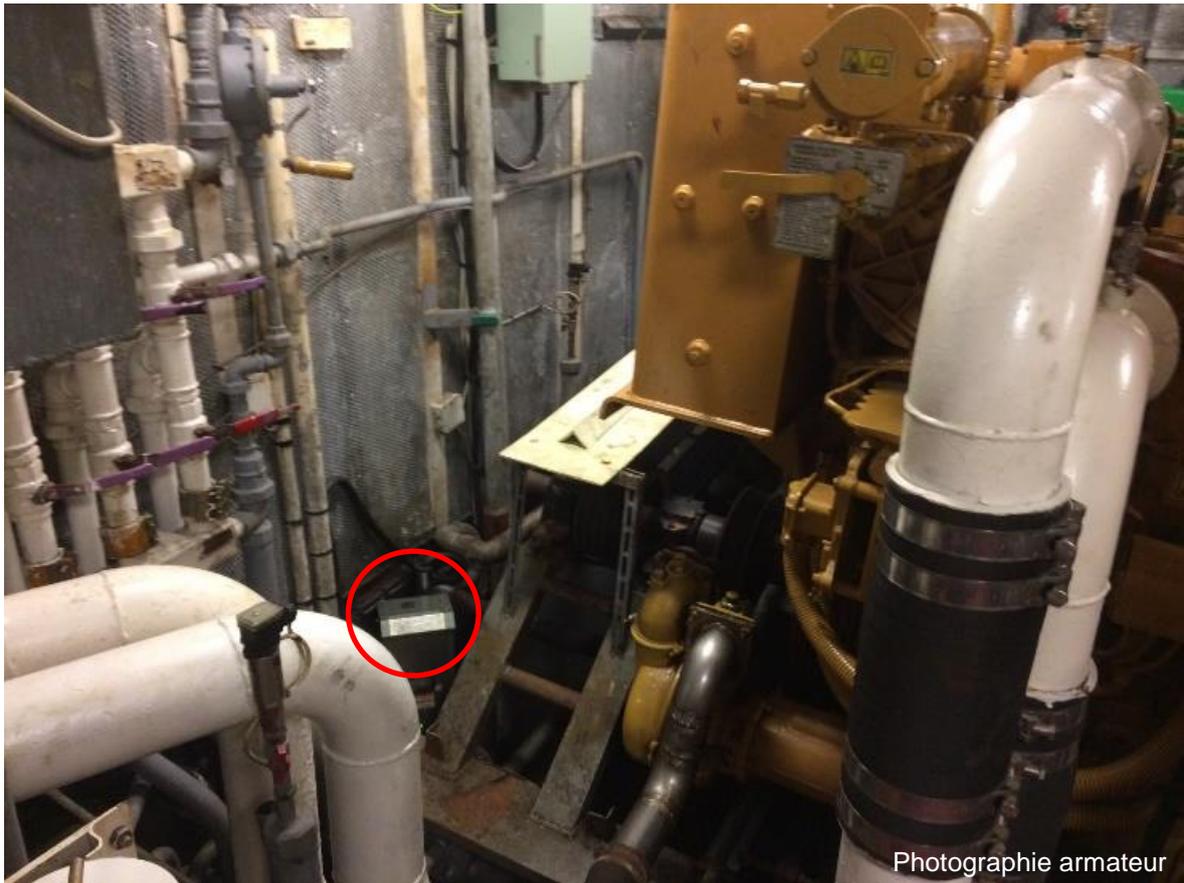
Le manuel de l'utilisateur édité par le constructeur comprend quelques points de surveillance. Il est conseillé de lubrifier la vis sans fin, qui permet de monter ou descendre la sonde. Il est également conseillé de veiller à la bonne lubrification du presse étoupe. En effet s'il est trop sec, il y aura trop de frottements lors de la descente de la sonde et le moteur électrique qui actionne la vis sans fin, peut disjoncter. Le patron/armateur a indiqué qu'il ne procédait à aucune vérification ou entretien spécifiques sur l'unité de coque du sonar. Le bon serrage de la bride n'était en particulier jamais vérifié. Dans l'hypothèse d'un desserrage de la bride, le faible niveau de maintenance dans un environnement peu accessible est un facteur contributif de l'accident (la position de l'unité de coque du sonar est entourée par un cercle rouge sur la photo page suivante).

- 1.** **2023-E-08** : un contrôle minutieux régulier de la fixation de la sonde du sonar à bord des navires de pêche, permettrait d'éviter le risque de voie d'eau par cette installation, dans les compartiments machine.
- 2.** **2023-E-09** : les plans de franc-bord ne font pas mention du dispositif de coque du sonar qui constitue pourtant une entrée d'eau potentielle.
- 3.** **2023-E-10** : aucun dispositif n'est prévu sur les navires de pêche munis de sonar pour colmater rapidement la voie d'eau en cas d'avarie sur ce matériel.
- 4.** **2023-E-11** : l'intégrité des cloisons, en particulier au niveau des passages de câbles, devrait faire l'objet de contrôles et de test d'étanchéité réguliers.
- 5.** **2023-E-12** : l'utilisation de l'appel sélectif numérique (MF/HF et VHF) devrait être systématique pour le déclenchement d'une alerte de détresse.

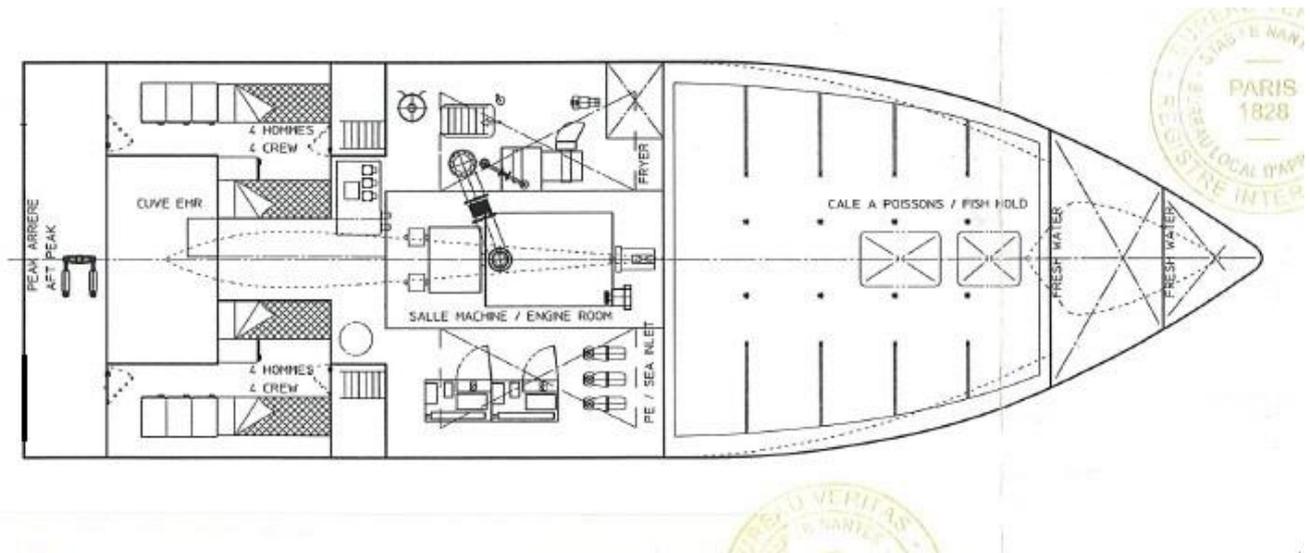
Plan extrait du rapport de franc-bord

Le navire dispose de cinq cloisons étanches qui séparent six compartiments : peak avant, caisse à eau douce, cale à poisson 75m³, compartiment moteur, poste équipage, local barre. Le témoignage du patron rapporte que l'envahissement s'est propagé au poste équipage. L'étanchéité de la cloison n'était donc pas parfaite, probablement aux passages de câbles ou de tuyauterie. Le fait que plusieurs compartiments étaient envahis a entraîné un enfoncement puis une gîte. Le naufrage devenait alors inexorable.

Au cours de la vie du navire, de nombreuses interventions sur les cloisons sont susceptibles de remettre en cause leur étanchéité, en particulier au niveau des passages de câbles. Cependant, les contrôles approfondis et les tests pour confirmer l'intégrité de la cloison ne sont pas réalisés régulièrement.

L'eau a pu progresser dans plusieurs locaux en raison d'un cloisonnement sans doute imparfaitement étanche.

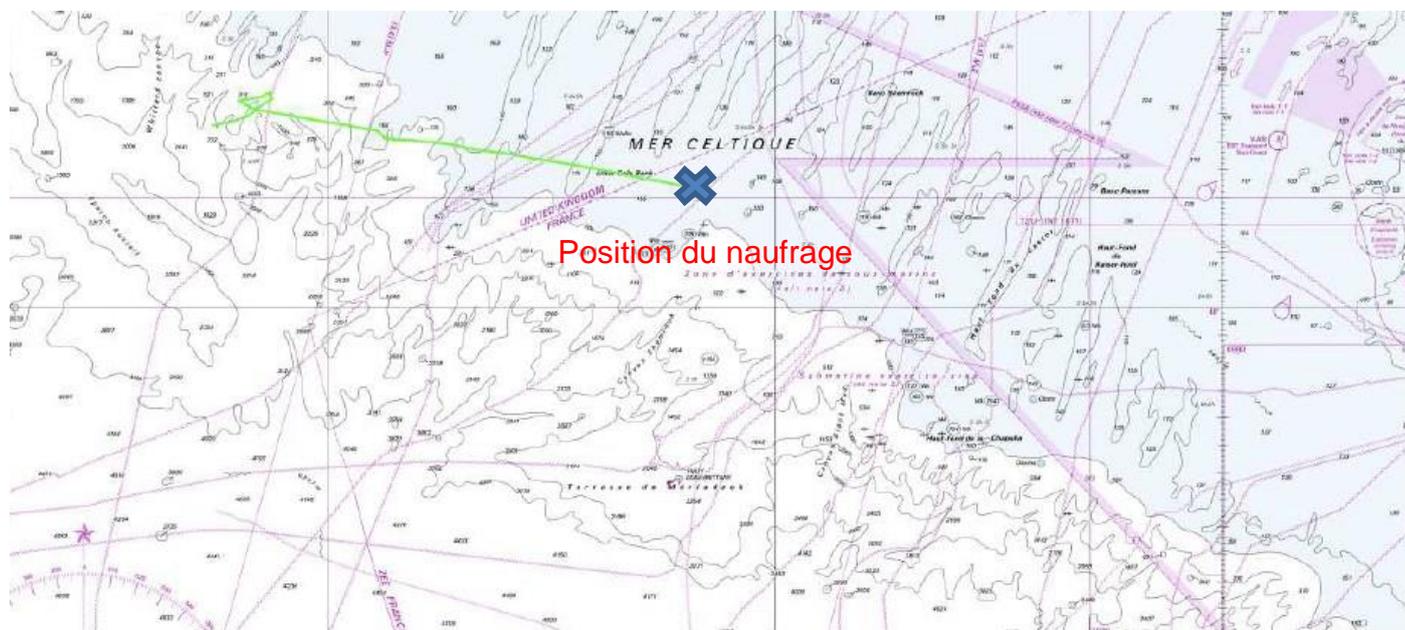
Trace suivie par le navire entre le début de la voie d'eau et le lieu du naufrage
