Rapport d'enquête

**Homme à la mer à bord du navire CAP HORN 1
le 17 septembre 2022, au large des îles Kerguelen
(une victime)**

Bureau d'enquêtes sur les événements de mer

Rapport publié : novembre 2023

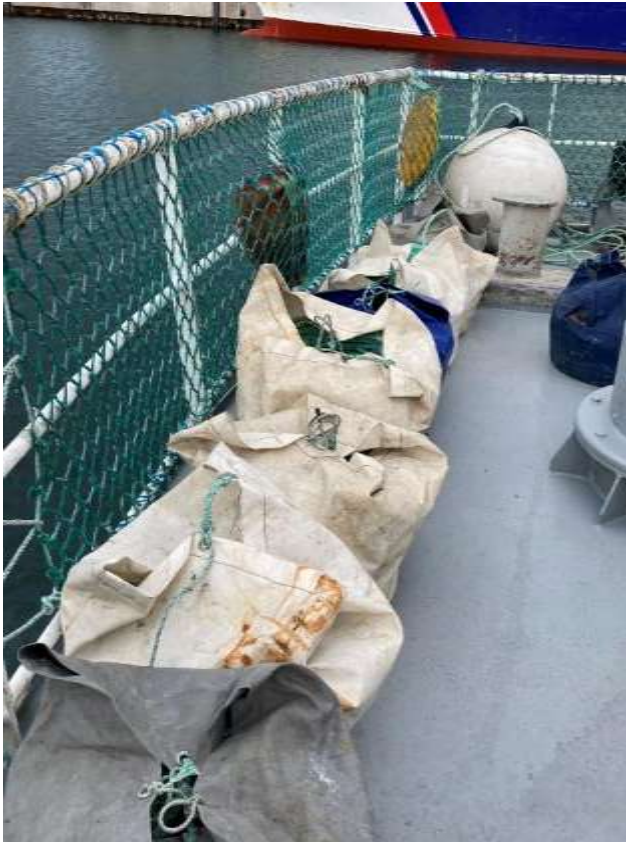
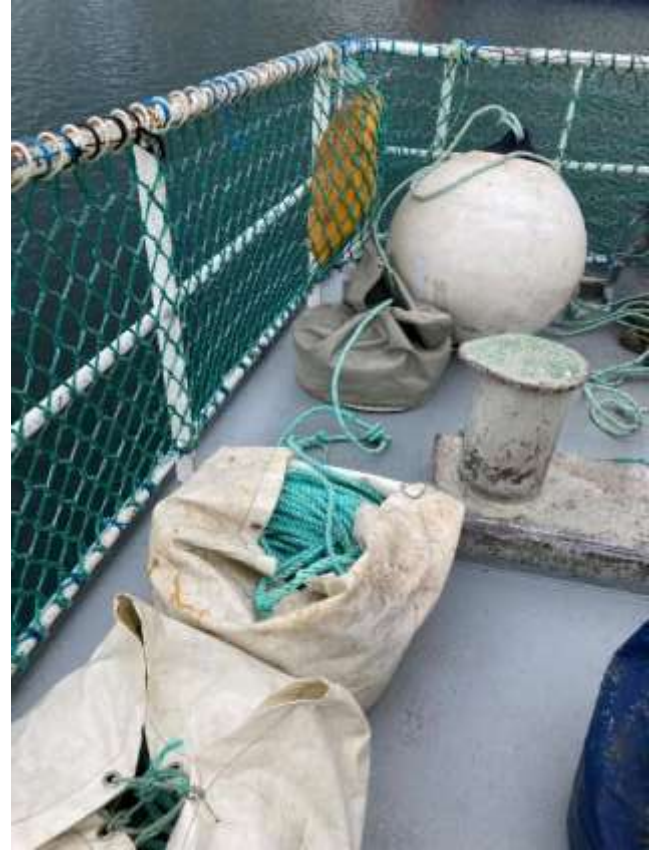
Les orins sont stockés dans des sacs posés à plat pont.

Des boucles se sont formées lors de la sortie des derniers mètres du dernier orin et le bosco a malencontreusement mis le pied dans l'une d'elles.

Le fait qu'un membre d'équipage doive intervenir physiquement pour assurer le bon défilement de la palangre lorsqu'elle est filée est un facteur contributif de l'accident.

Une modification de la procédure de filage a été mise en œuvre.

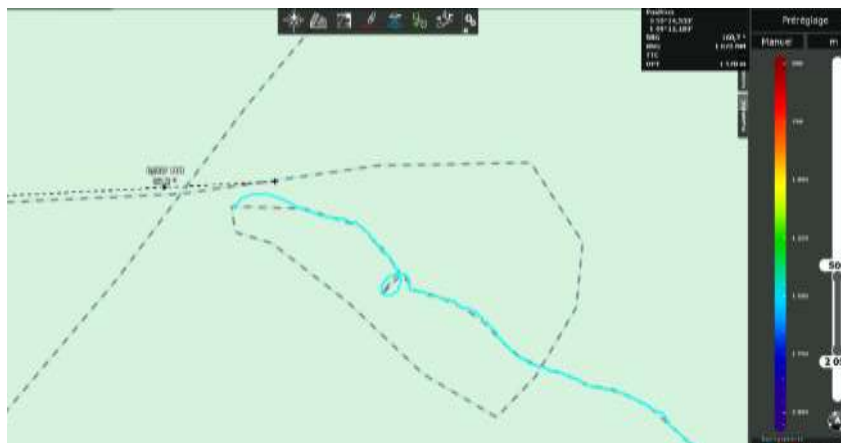
Figure 8- Enregistrement de la trace de la manœuvre de récupération d'homme à la mer

À **22h07**, le capitaine entame une manœuvre de Boutakoff³ par la droite afin de revenir sur les bouées et dans le même temps donne l'ordre au matelot 1 de virer les banderoles du dispositif d'effarouchement des oiseaux le plus vite possible.

À **22h16**, le navire approche des bouées mais le bosco n'est pas en vue, il n'est pas resté accroché aux bouées.

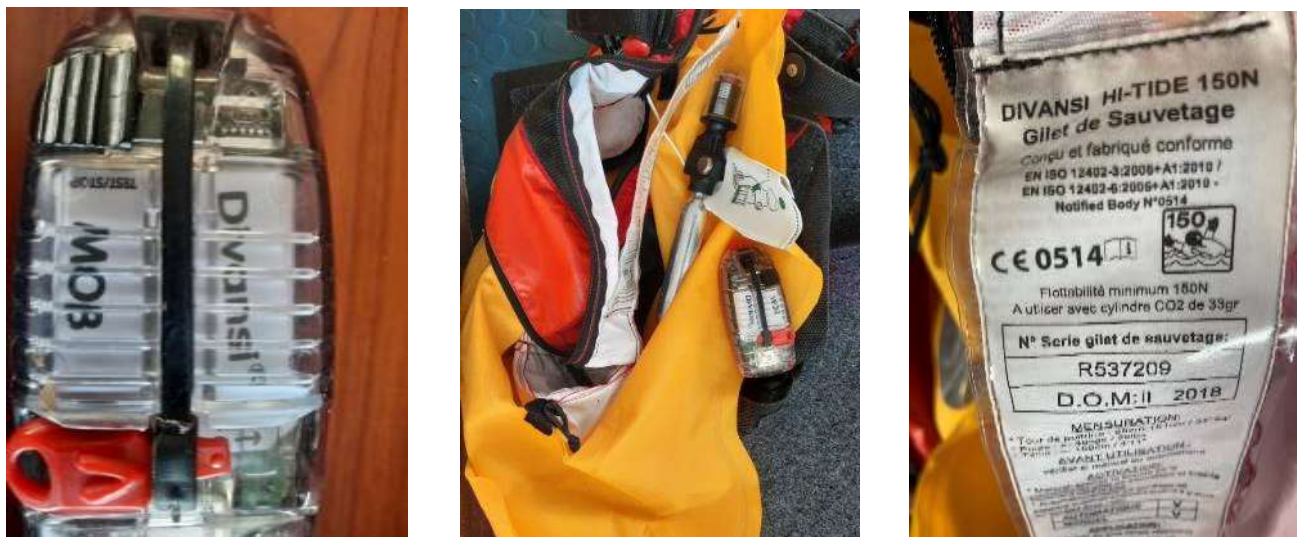
Figure 9 - 10 - 11 VFI et MOB portées par le bosco

Le VFI porté par le bosco était un équipement de la marque MULLION, modèle Ultrafit Hi Tide 150 N Divansi MOB. C'est un dérivé d'un VFI très courant (Ultrafit Hi Tide 150 N) qui a été légèrement modifié pour permettre l'intégration d'une balise MOB (Man Over Board), la balise Divansi de la marque SEARAKA.

Sur ce type de matériel, la sangle sous-cutale est amovible. Le VFI utilisé par le bosco n'était pas équipé de sangle sous-cutale.

3. au moment de l'impact avec l'eau, le VFI mal ajusté et porté sans sous-cutale est remonté le long du corps du marin et s'est gonflé trop haut pour réussir à le retourner.

Compte tenu des conditions de la mise à disposition des VFI, principalement l'utilisation partagée de ces équipements – qui sous-entend / favorise l'absence d'ajustement systématique à la corpulence des utilisateurs – et l'absence de sangle sous-cutale, la troisième hypothèse paraît la plus probable.

Un ajustement sans doute imparfait du VFI avec l'absence de sangle sous-cutale est un facteur contributif de la noyade.

Probablement, le VFI, mal ajusté et porté sans sous-cutale, est remonté le long du corps du marin et s'est gonflé trop haut pour réussir à le retourner.

Une campagne d'affichage sur le port des VFI (support de l'IMP) a été mise en place, de même des clips vidéo issus aussi du site de l'IMP sur l'ajustement des VFI sont diffusés à bord dès le départ en mer.

1. **2023-E-30** : pour qu'un VFI soit à son efficacité optimale, il doit être ajusté au gabarit de l'utilisateur et porté avec sa sous-cutale lorsqu'il en est équipé.
