Rapport d'enquête Investigation report

**Incendie du compartiment machine à bord du navire CMA CGM TITUS
le 29 mars 2022, en mer d'Arabie**

**Fire in the engine room on board CMA CGM TITUS
on 29 March 2022, in the Arabian Sea**

Bureau d'enquêtes sur les événements de mer

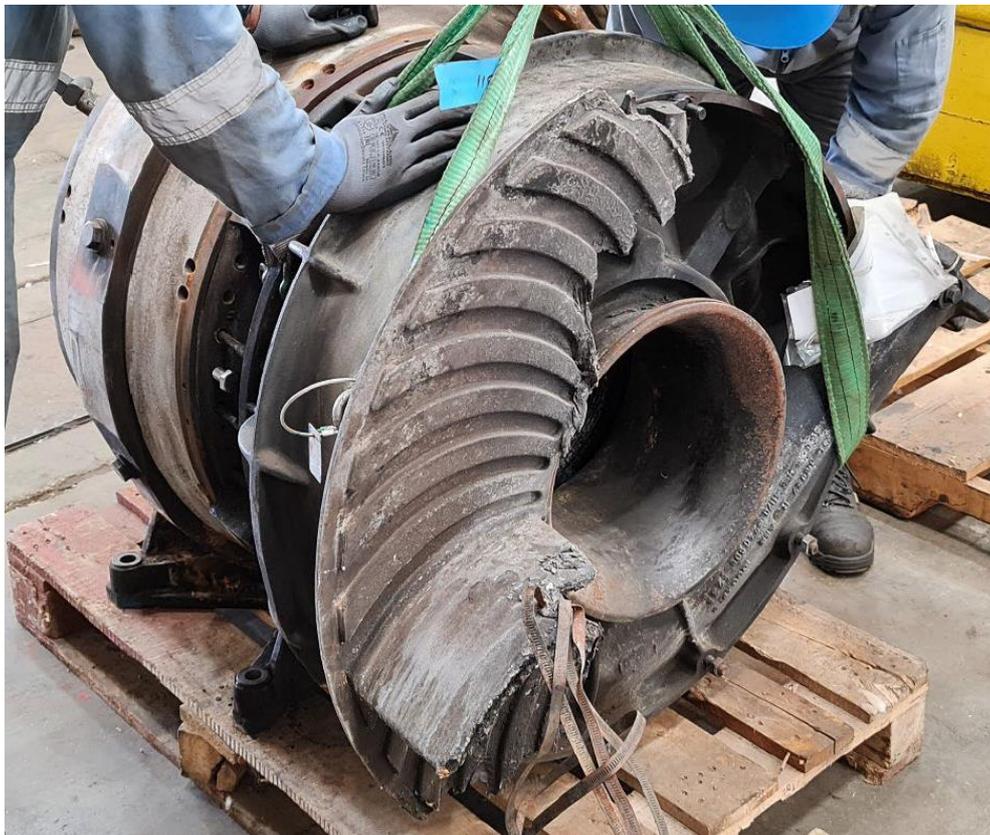
Figure 3 - Turbosoufflante n°4 après démontage

Il a été constaté in situ que le côté compresseur a entièrement brûlé et a disparu.

Il est possible que des imbrûlés côté turbine provoquent une inflammation. Une avarie sur les paliers peut également être à l'origine d'une énergie d'activation.

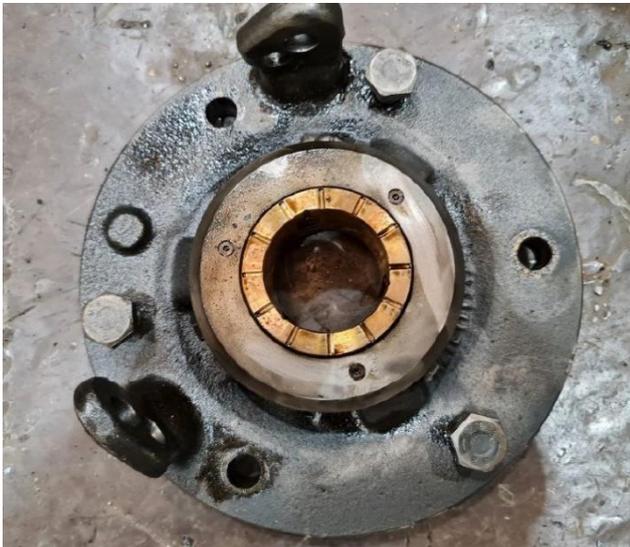
Figure 4 - Palier

Après démontage de la turbosoufflante côté turbine, on s'aperçoit que l'arbre et le palier sont en bon état. L'arbre tourne librement dans le palier, aucun des deux ne porte de traces de combustion, il n'y a donc pas eu de passage de gaz chauds.

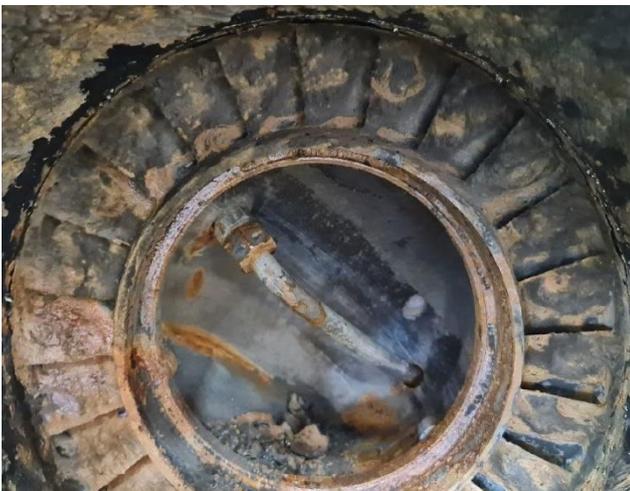
Figure 6 - Roue de distribution

Suite au démontage, l'ensemble côté gaz a été inspecté et la roue de distribution ainsi que la turbine sont en bon état également. On remarque cependant que les deux éléments sont très encrassés et que même si le passage des gaz est réduit, il reste libre.

Malgré l'élévation de température côté gaz, la cause de l'incendie n'est pas à considérer de ce côté.

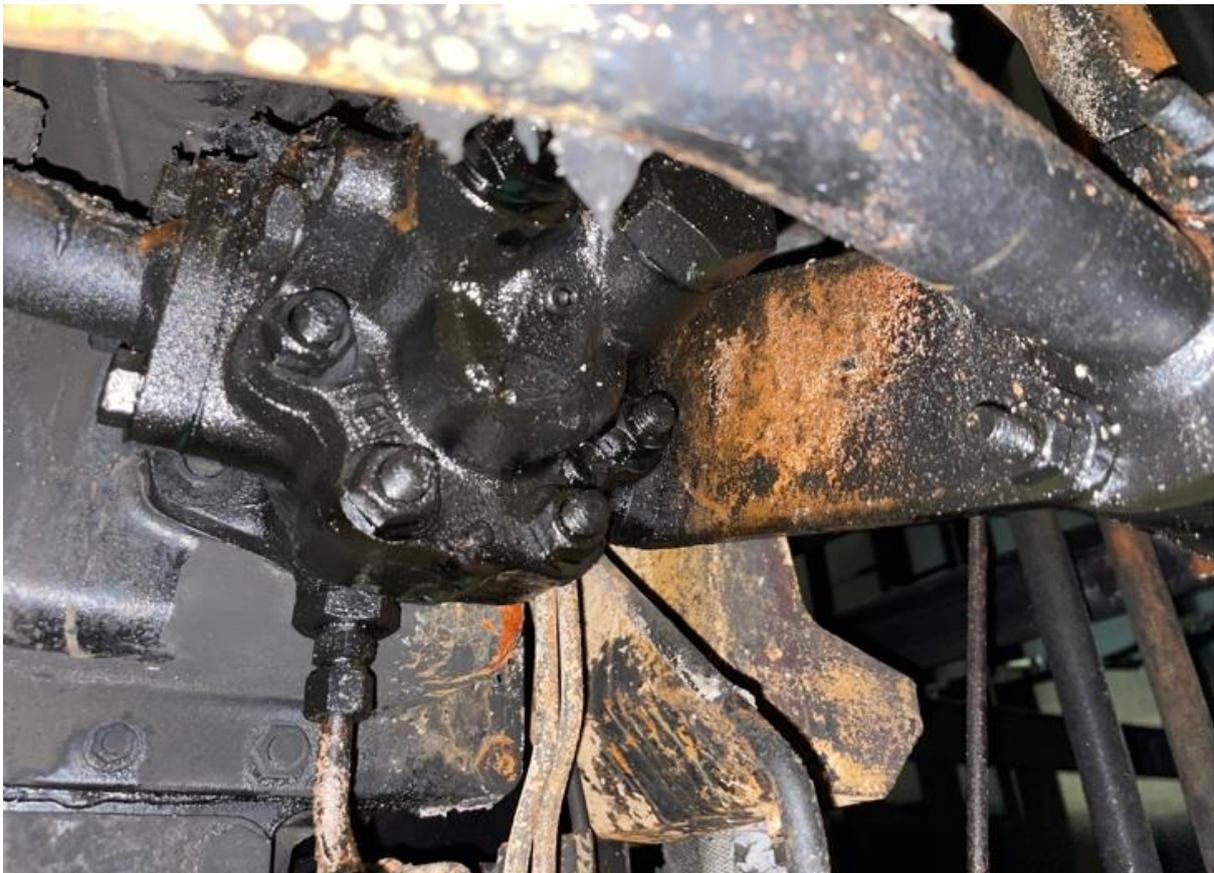
Figure 8 - Pompe de réfrigération des injecteurs.

Par contre, il a été constaté que la pompe de réfrigération des injecteurs en tête du moteur et sous l'aspiration air de la turbosoufflante était imprégnée de gasoil ainsi qu'une bride du tuyau d'arrivée.

Toutes les traces de l'incendie se situent au-dessus de cette pompe.

La fuite de la pompe aurait pu alimenter l'incendie par l'aspiration par le côté turbine du combustible et expliquer la température plus élevée des gaz d'échappement par un excès de combustible et imbrûlés.

La cause probable de départ du feu est une fuite au niveau de la pompe de réfrigération des injecteurs du diesel-alternateur n°4.

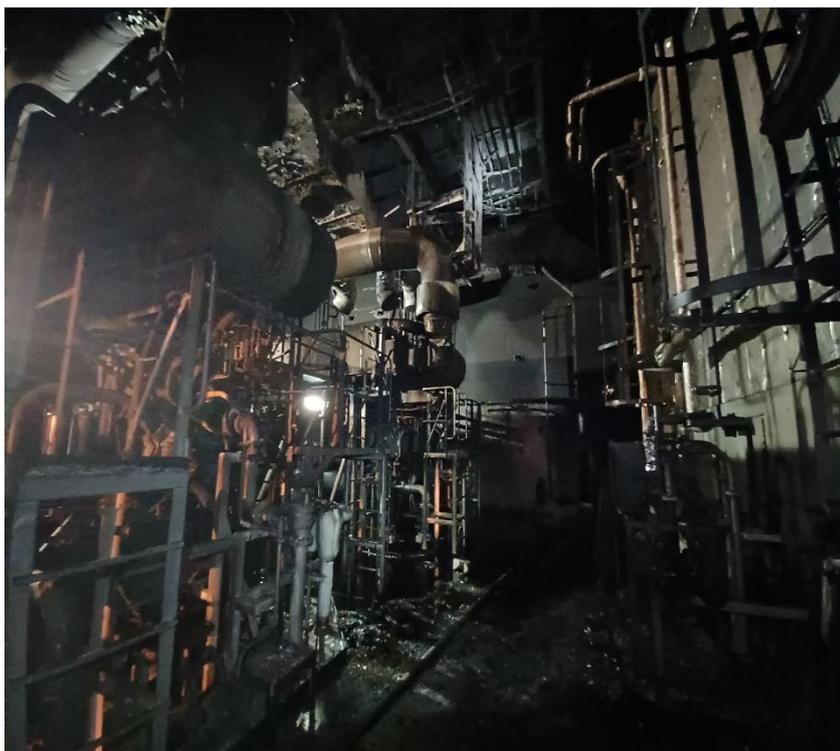
Figure 9 - Local diesel-alternateurs 3 et 4 après incendie

Une bride de tuyau d'air d'alimentation générale 7 bar se trouvant au plafond du local GE3/ 4 a été endommagée pendant l'explosion provoquant une fuite d'air et suralimentant le feu. »

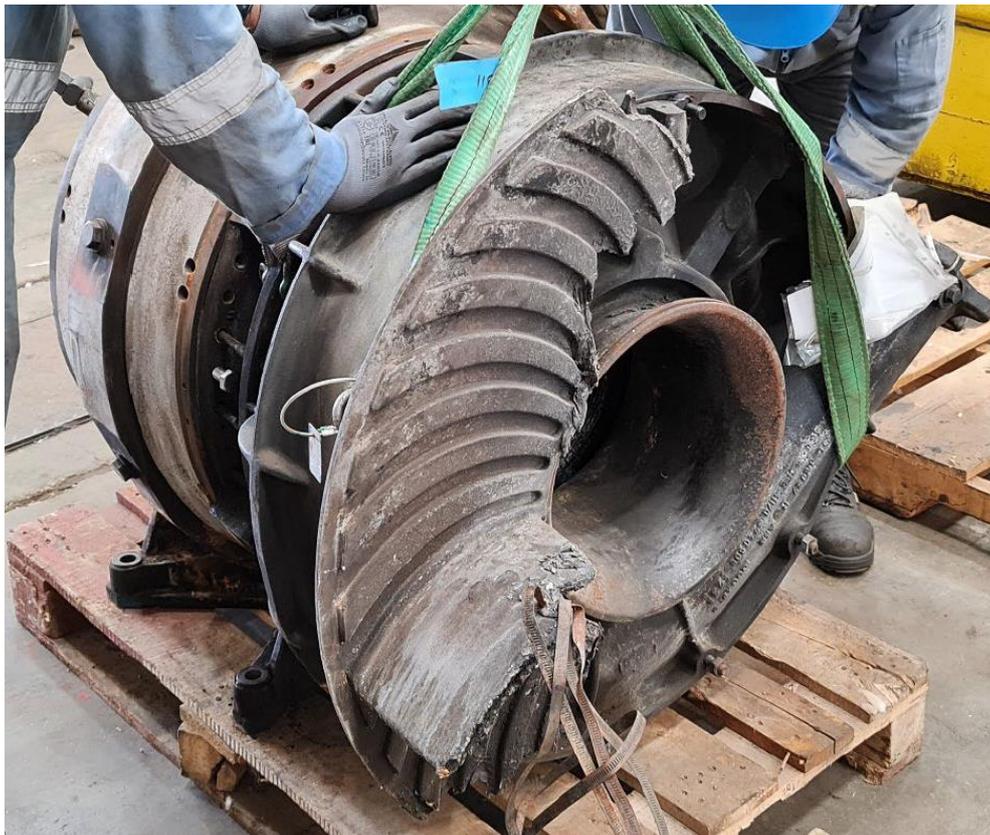
Figure 3 - Turbocharger n°4 after disassembly

It was found in situ that the compressor side had burnt completely and had disappeared.

It is possible that unburnt particles on the turbine side caused the ignition. Damage to the bearings could also be the source of the activation energy.

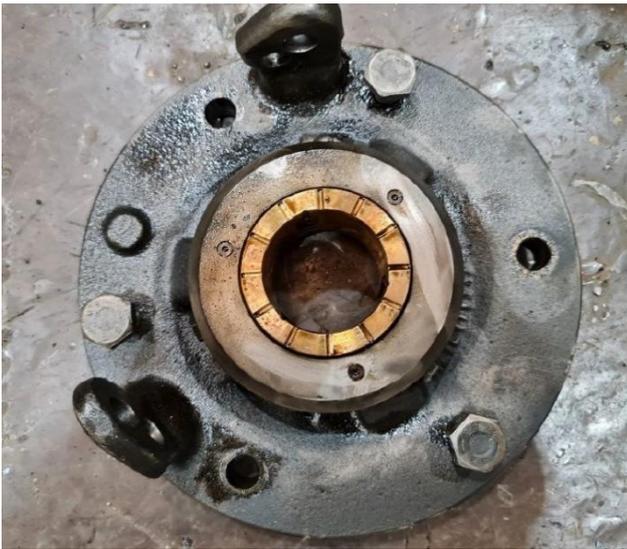
Figure 4 - Bearing

After disassembling the turbocharger on the turbine side, it can be seen that the shaft and bearing are in good condition. The shaft turns freely in the bearing, and there are no traces of combustion on either of them, so no hot gases have passed through.

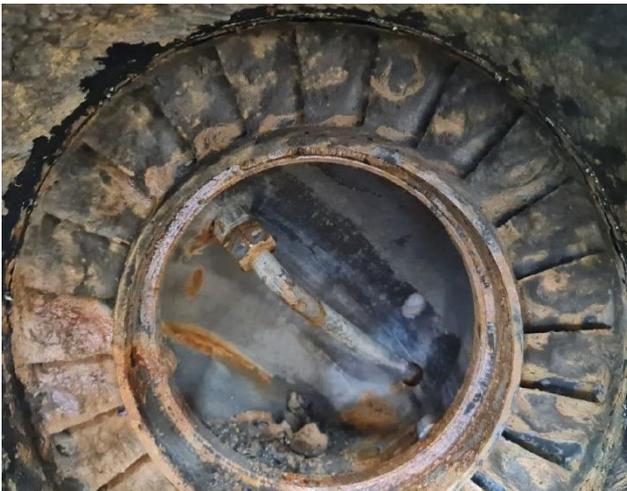
Figure 6 - Gear wheel

Following disassembly, the gas-side assembly was inspected and the gear wheel and turbine were also in good condition. However, both components were very dirty, and although the gas flow was reduced, it remained free.

Despite the rise in temperature on the gas side, the cause of the fire is not to be considered on this side.

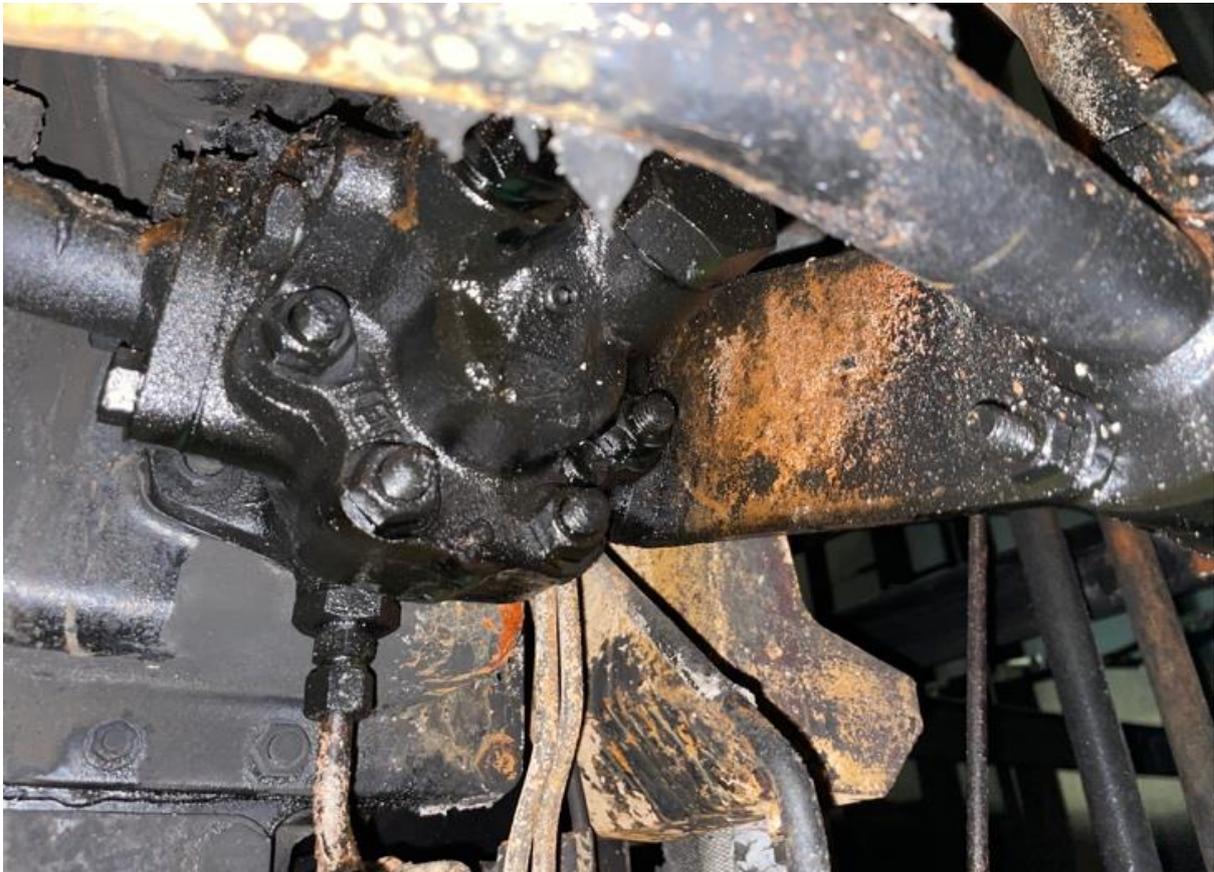
Figure 8 – Injectors cooling pump.

However, it was found that the injector coolant pump at the head of the engine and under the air intake of the turbocharger was impregnated with diesel oil, as was a flange on the inlet pipe.

All traces of the fire are located above this pump.

The leakage from the pump could have fuelled the fire by suction from the turbine side of the fuel and explained the higher temperature of the exhaust gases by an excess of fuel and unburnt particles.

The probable cause of the fire was a leak in the injector coolant pump on the No. 4 diesel alternator.

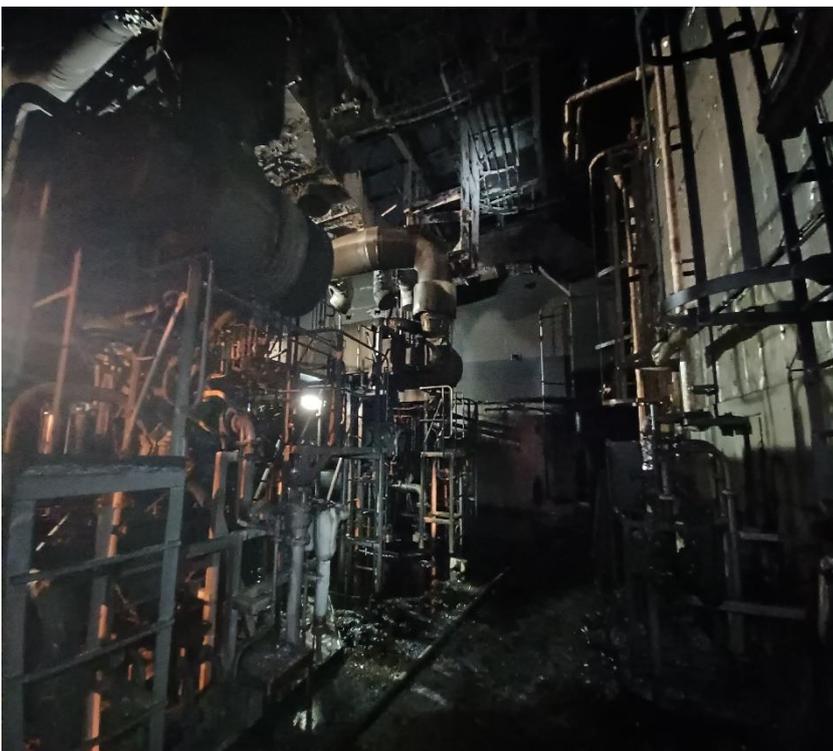
Figure 9 - Diesel alternator 3 and 4 room after fire

All the cables running above EG 3/4 were burnt (6600V - 440V - 24V). A 7-bar general supply air pipe flange on the ceiling of room EG 3/4 was damaged during the explosion, causing an air leak and over-fuelling the fire. »

- Complete overhaul of diesel alternator 4 and replacement of the turbocharger.
- Replacement of fire-damaged cables.
- Soot removal in the engine room.
- Renovation of the ceiling of diesel alternators 3 and 4 (21 metric tonnes of steel were required)

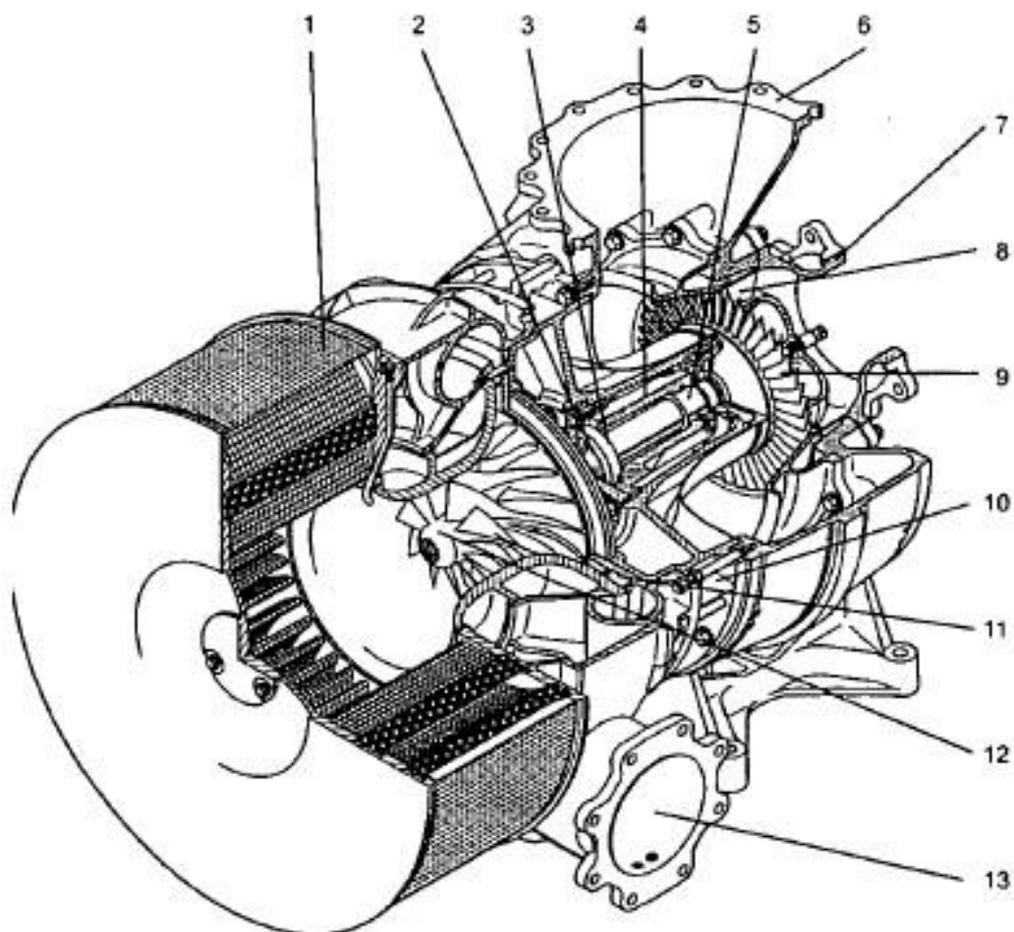
Vue éclatée de la turbosoufflante - Exploded view of turbocharger

Everything burned on the air side, and the compressor was totally burnt out. In the vicinity of the turbocharger intake filters, there is oxidant and activation energy; the only thing missing is the fuel to generate combustion. (See diagram in Appendix C).
