# RAPPORT D'ENQUÊTE

HOMME A LA MER A BORD DU NAVIRE

## **FILS DU VENT**

SURVENU LE 29 DECEMBRE 2023 AU LARGE DE CARTERET  
(UNE VICTIME)

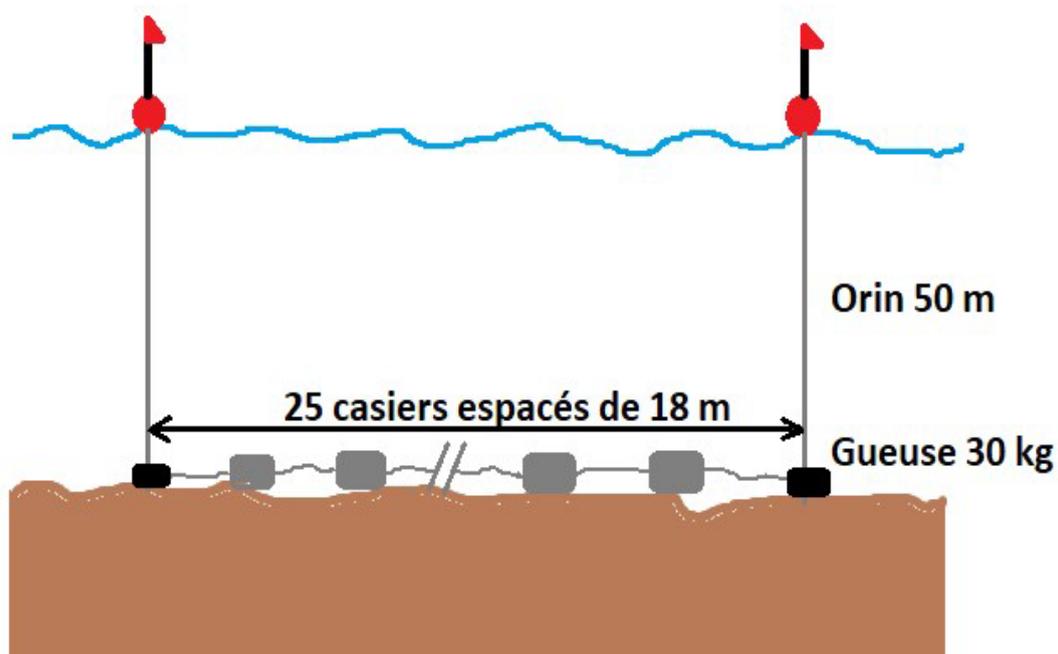
Figure 1 - Schéma d'une filière - Dessin BEAmer

Au moment où le matelot s'est approché du pavois pour poser le casier sur la lisse et aider à sa mise à l'eau, il a mis le pied sur l'orin qui formant une boucle, l'a entraîné par-dessus bord.

L'absence de séparation physique entre le marin et l'orin de la filière est un facteur contributif de l'accident ainsi que la suppression du dispositif de filage automatique.

1. [2024-R-12](#) : de mettre en place une séparation physique entre les orins et le matelot chargé de la mise à l'eau des casiers.

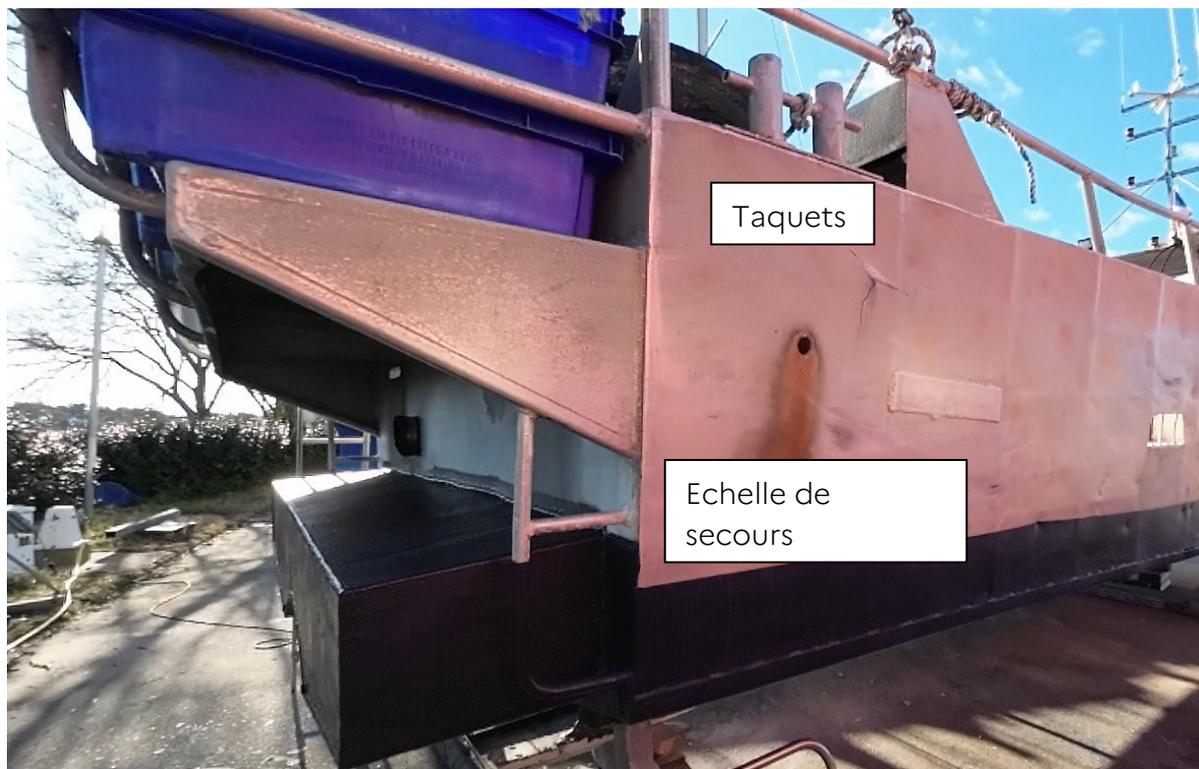
Figure 5 - Arrière tribord - Photo BEAmer

Le patron se saisit d'une gaffe qu'il tend au matelot à la mer. Celui-ci parvient à s'en saisir. Il est ramené vers l'arrière tribord ou une échelle de secours fixe permet de remonter à bord.

Le matelot 2 saisit le taquet tandis que le matelot 1 et le patron tentent de le hisser à bord. Le matelot 2 est épuisé et affaibli, il ne procure aucune aide aux deux hommes qui ne parviennent pas à le remonter à bord.

Une fois le matelot à la mer libéré de l'orin, il parvient à se saisir de la gaffe puis à se raccrocher à l'échelle de secours. Cependant, il est déjà très affaibli et proche de l'inconscience par noyade. Comme presque toujours lors d'une chute à la mer, il reste passif sans pouvoir réagir.

Remonter par une échelle de secours un homme épuisé s'avère compliqué voire impossible.
