# RAPPORT D'ENQUÊTE

INCENDIE SUIVI DU NAUFRAGE DU CHALUTIER

**L'IMAGINE**

LE 1ER AVRIL 2024, AU LARGE DE BARFLEUR

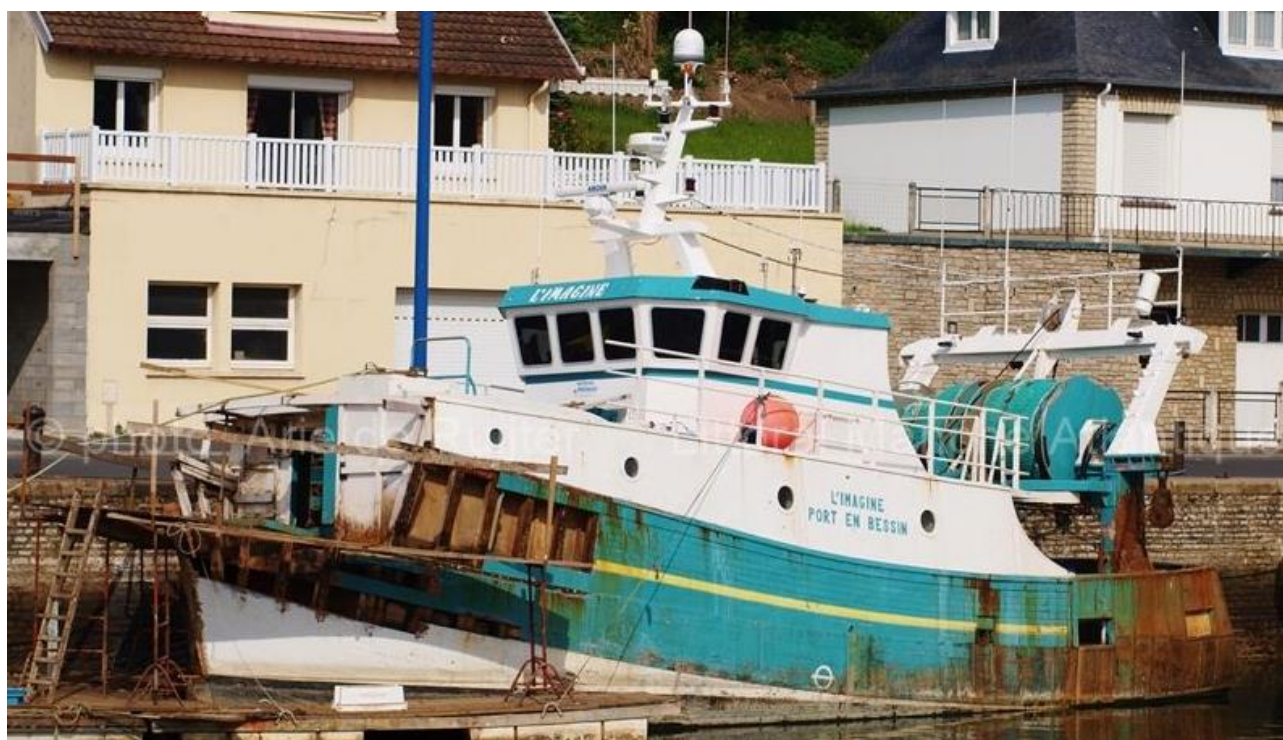
Figure 3 : réduction de la longueur (source Littoral Manche Atlantique : bateaux Fécamp)

Une modification a été apportée, en 2014, au navire qui a été raccourci de 1,20 m au niveau de l'étrave.

La cloison d'abordage n'a pas été touchée, ni la structure principale du navire. Le navire a été rejaugé par le Bureau Veritas le 28 août 2014 à une longueur de 15,94 m.

Cette modification importante des caractéristiques du navire n'a pas été considérée comme transformation majeure et n'a pas fait l'objet d'une étude en Commission Régionale de Sécurité.

La réglementation précise en particulier (division 110.2 de l'arrêté du 23 novembre 1987 sur la sécurité des navires): *« En ce qui concerne les navires neufs et existants, les réparations, transformations et modifications d'importance majeure ainsi que les aménagements qui en résultent satisfont aux prescriptions pour les navires neufs ; ... »*

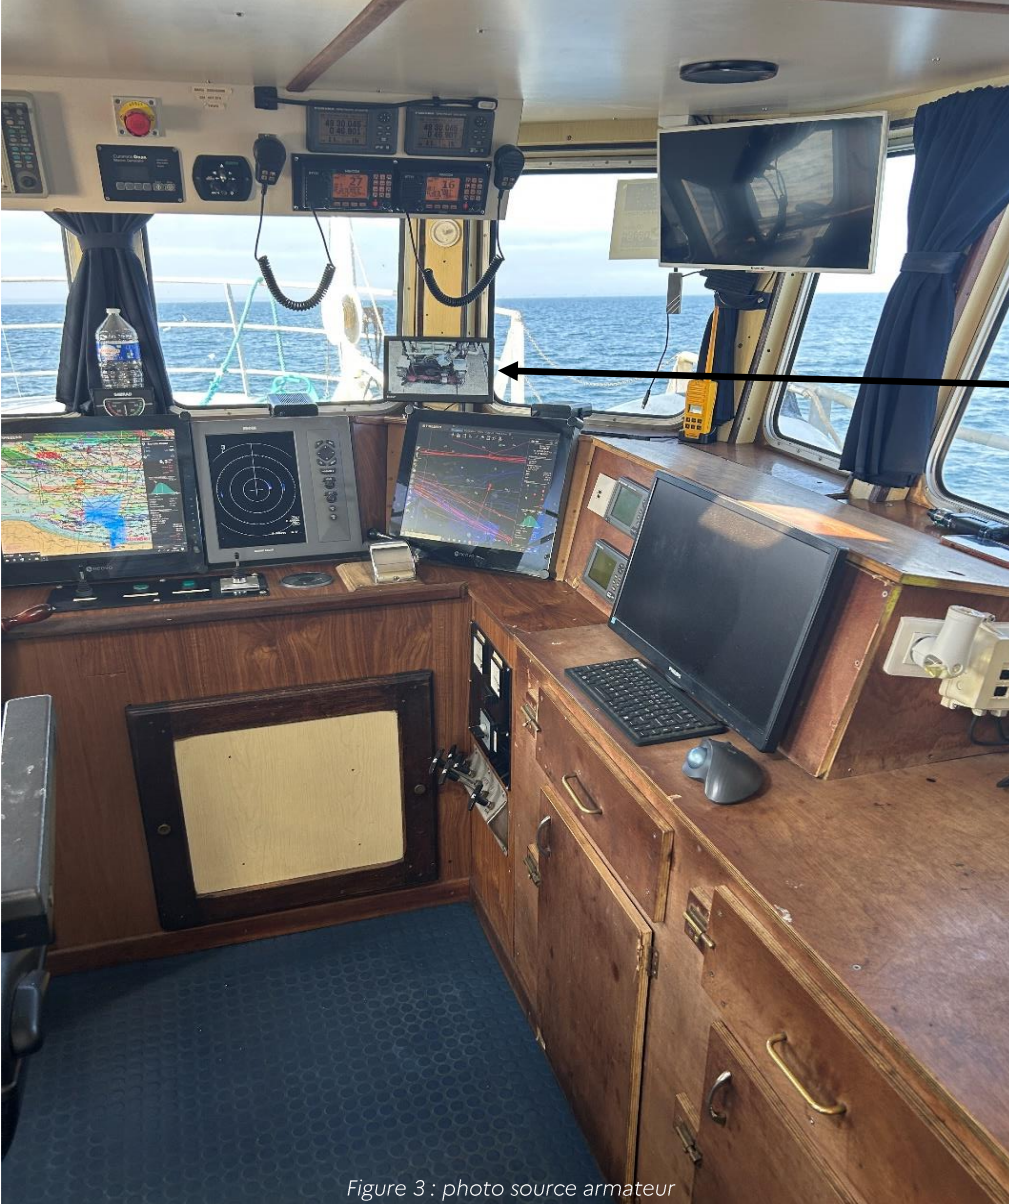
Figure 3 : photo source armateur

À bord de L'IMAGINE, la prévention incendie ne repose que sur les rondes effectuées par le patron et la présence d'une caméra sur la partie avant du moteur où se situent les différentes courroies servant aux fonctionnements des auxiliaires. L'écran de la caméra est disposé en passerelle, il est facilement visible par l'homme de quart ce qui permet de confirmer l'absence de feu en machine au moment où le patron descend sur le pont de travail. En revanche, la fumée était bien visible sur l'écran lorsqu'il est remonté de la machine.

La présence de caméra n'était pas réglementairement requise. Les caméras sont très utiles mais ne remplacent pas une détection permanente et un dispositif d'extinction fixe.

*L'absence de dispositif fixe de détection dans le compartiment machine est un facteur contributif de la propagation rapide de l'incendie.*

Ecran de la  
caméra de  
surveillance  
de la machine

1. **2024-R-06** : d'établir un calendrier de mise en œuvre rendant obligatoire l'installation d'un dispositif de détection incendie associé à un dispositif d'extinction fixe dans les compartiments machines pour les navires de pêche ayant une pose de quille antérieure à la publication de l'arrêté du 23 novembre 1987 et de plus de 12 mètres. (A noter que le *BEA*mer a déjà exprimé cette recommandation à plusieurs reprises)
2. **2024-R-07** : d'indiquer précisément dans la réglementation les transformations majeures qui nécessitent une conformité générale du navire à la réglementation actuelle ou limitée seulement aux parties transformées ou impactées.
