# Rapport d'enquête

**Chavirement du navire de pêche LE MELANY  
le 27 mars 2023, sur l'étang de Leucate  
(une victime)**

Bureau d'enquêtes sur les événements de mer

Rapport publié : janvier 2024

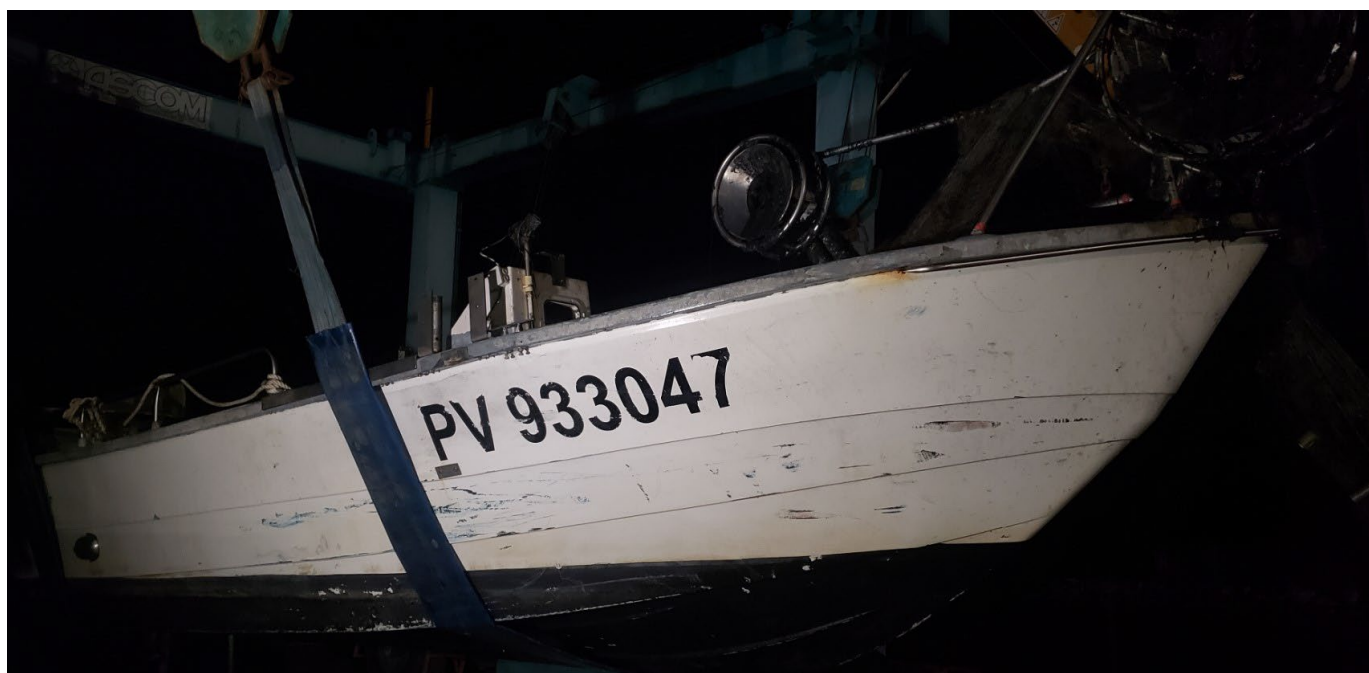
Figure 3- Grutage du navire LE MELANY hors de l'eau

À 19h06, le navire LE MELANY est gruté et sorti de l'eau mais aucune présence humaine n'est à bord.

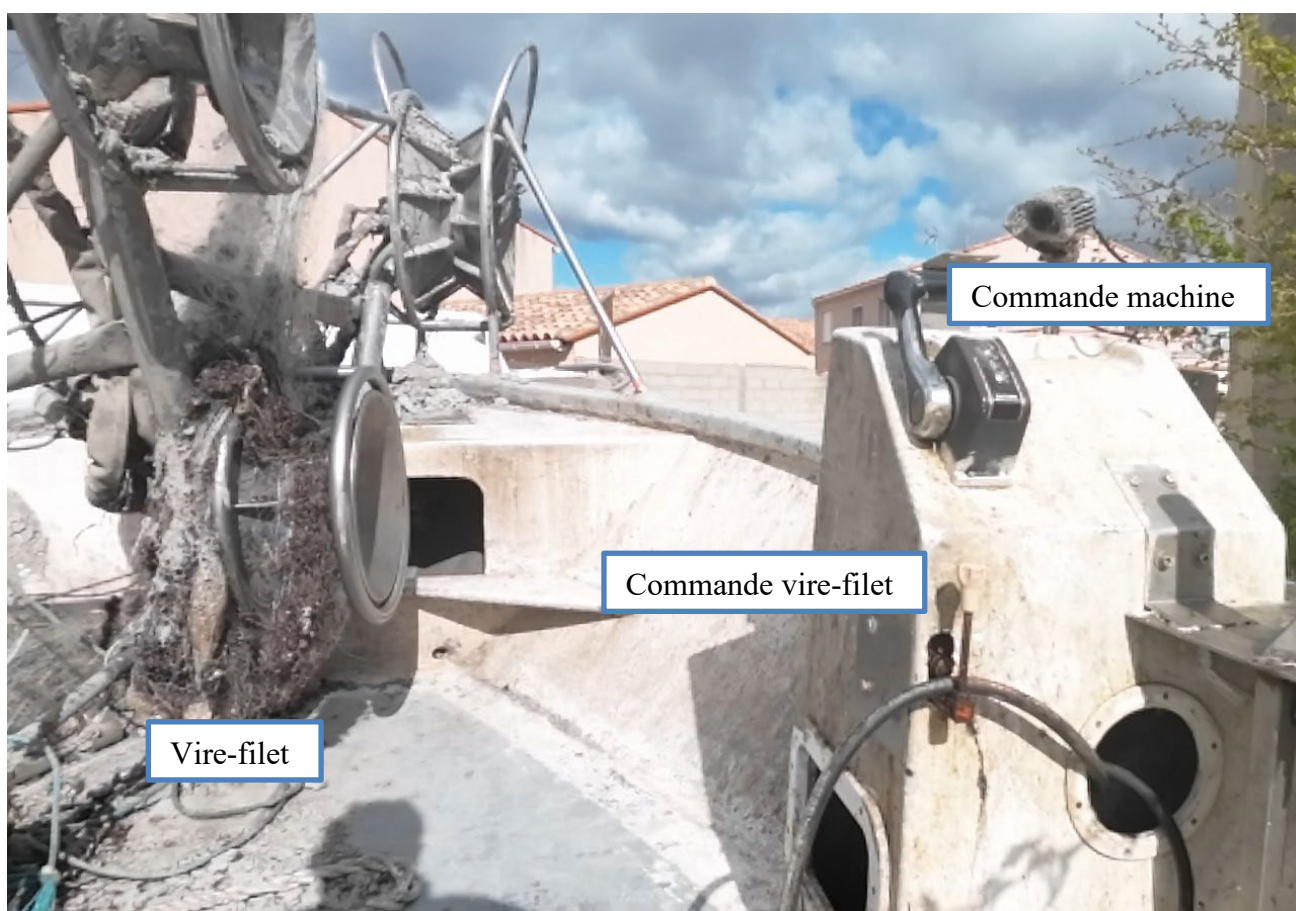
Figure 4- Poste de commande déporté et vire filet

Il a été retrouvé avec environ 600 mètres de filets à l'eau et le filet engagé dans le vire-filet.

Etant seul à bord, le patron doit se positionner au poste déporté de commande machine et vire-filet, actionner la commande de mise en œuvre du vire-filet et aider à l'embarquement du filet.

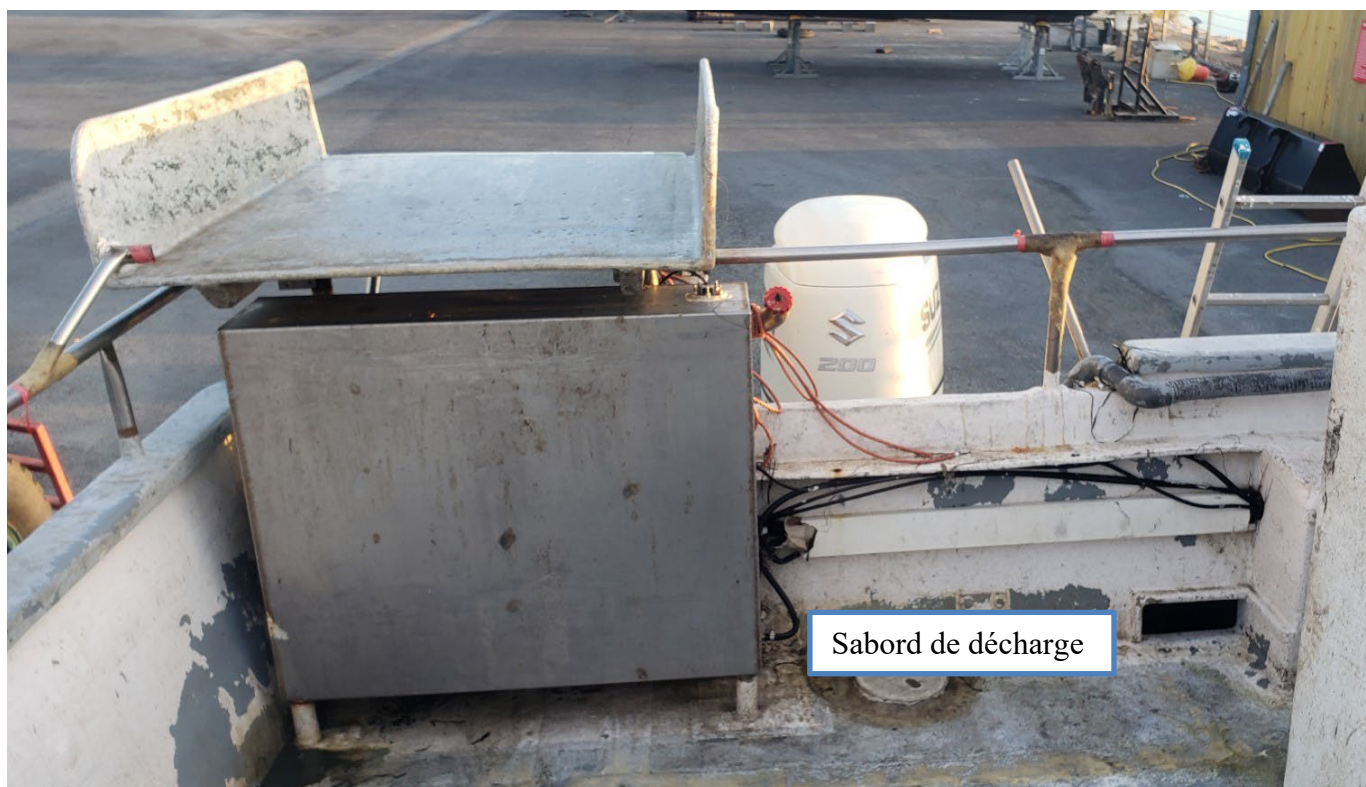
Figure 5- Arrière du pont

En remontant le filet, il est probable que de la vase, des algues et d'autres sédiments, se soient répandus dans le navire obturant partiellement les sabords de décharge situés sur l'arrière, rendant difficile l'évacuation d'eau.

Dans ces deux cas, le navire, livré à lui-même, a embarqué de l'eau qui n'a pu être suffisamment évacuée par les sabords de décharge. Il a alors chaviré et a été retenu par le filet toujours à l'eau.
