# Rapport d'enquête

**Naufrage du navire de pêche MYLANOH,  
le 3 février 2022 au large d'Antifer**

Bureau d'enquêtes sur les événements de mer

Rapport publié : mai 2023

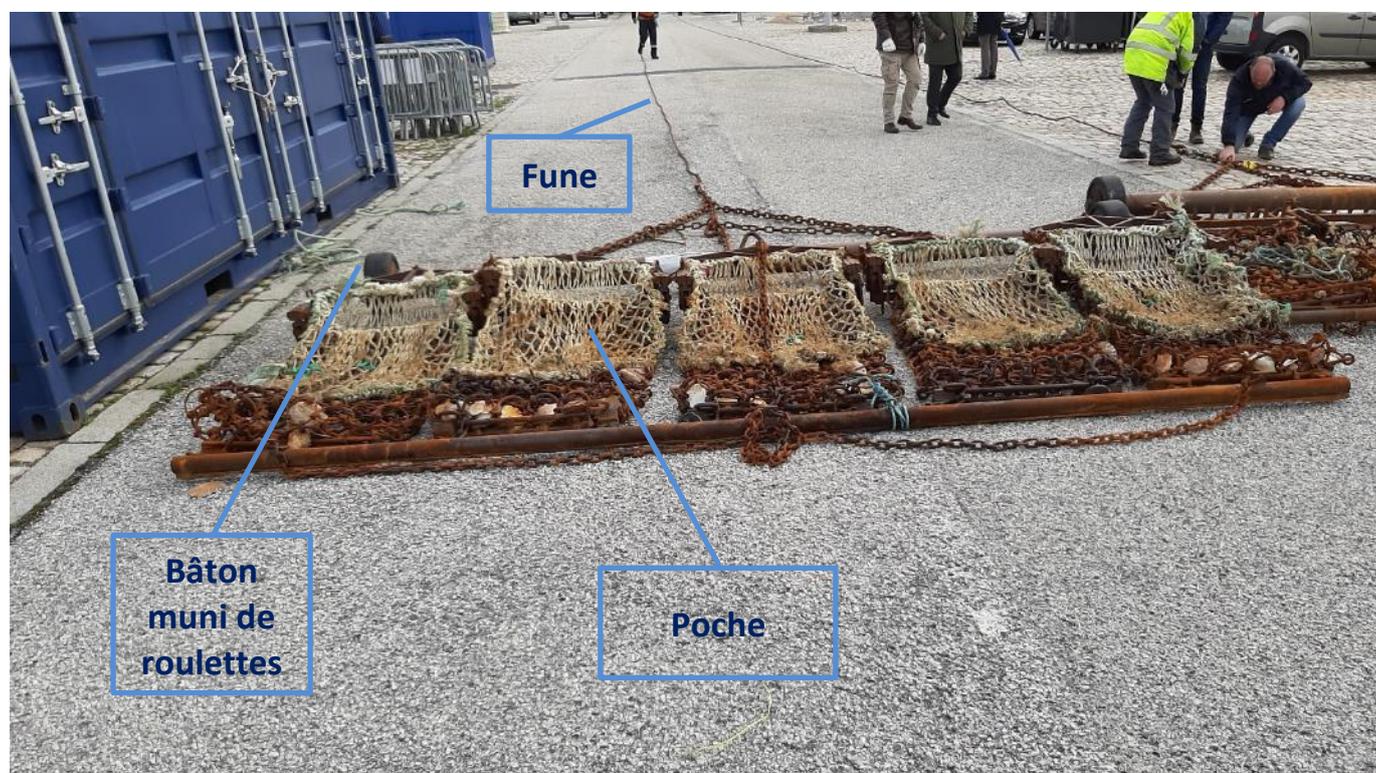
Figure 2 - Bâton de drague bâbord du Mylanoh pendant l'expertise contradictoire réalisée à Cherbourg. Source : BEA mer

Le précédent armateur (lorsque le navire était immatriculé à Caen) souhaitait porter la pontée de coquilles de 750 à 1 500 kg. L'administration lui avait proposé d'augmenter la pontée à 1 000 kg, à condition qu'il effectue une mesure de stabilité transversale et une pesée précise du poids des bâtons de drague, déclarés à 2 fois 400 kg par l'ancien propriétaire. Cette dernière exigence de l'administration étant restée sans réponse de l'ancien armateur, la pontée de coquilles autorisée a donc été maintenue à 750 kg. Après l'accident, la pesée des deux bâtons de dragues vides indique 1 840 kg, soit 920 kg par bâton.

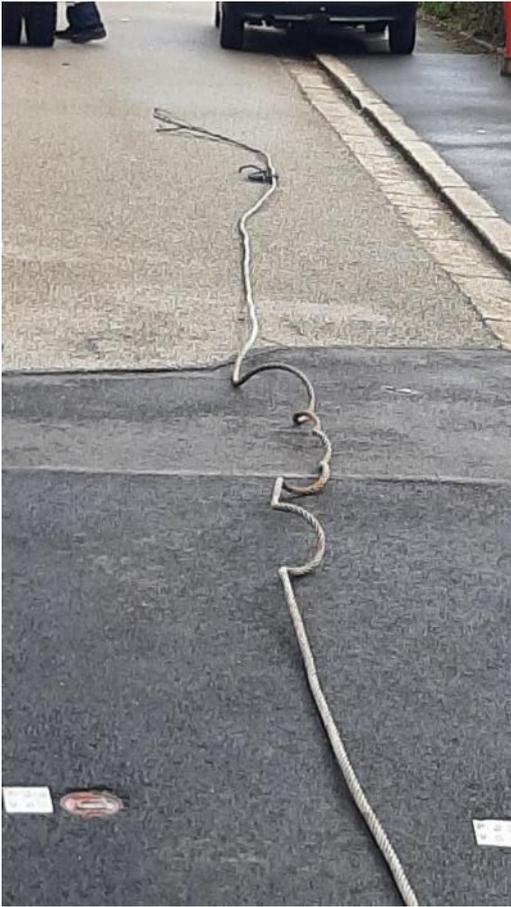
Les déformations constatées sur les funes du MYLANOH, à moins d'une dizaine de mètres des « boucles d'oreilles » (points de passage les plus hauts des funes sur le portique), tendent à confirmer l'hypothèse d'un accrochage de celles-ci par un autre navire.

L'analyse de traces de peinture sur les funes a été effectuée par les experts de la gendarmerie nationale. L'analyse indique que les traces de peinture sont « *indifférenciables* » de la peinture provenant des œuvres vives du BIENVENUE, ce qui ne contredit pas la cinématique présentée dans la Figure 13.

Figure 12 - vue de la fune tribord du Mylanoh

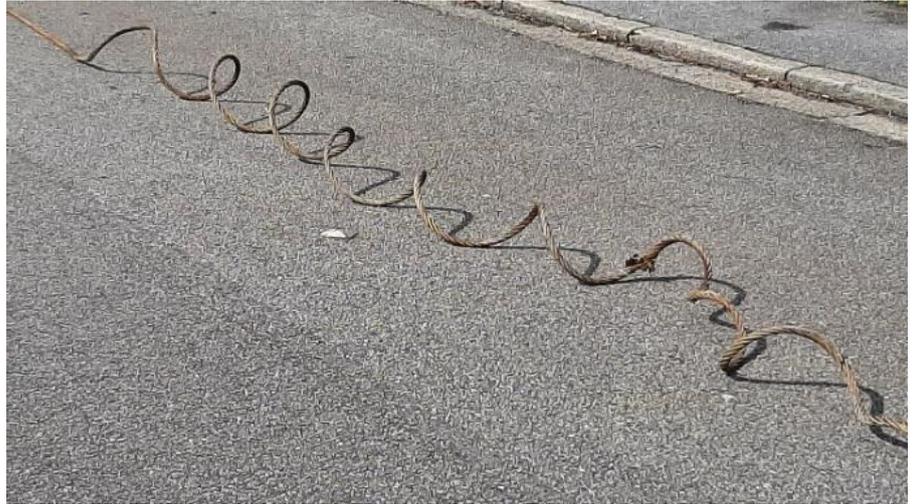
Figure 11- vue de la fune bâbord du Mylanoh

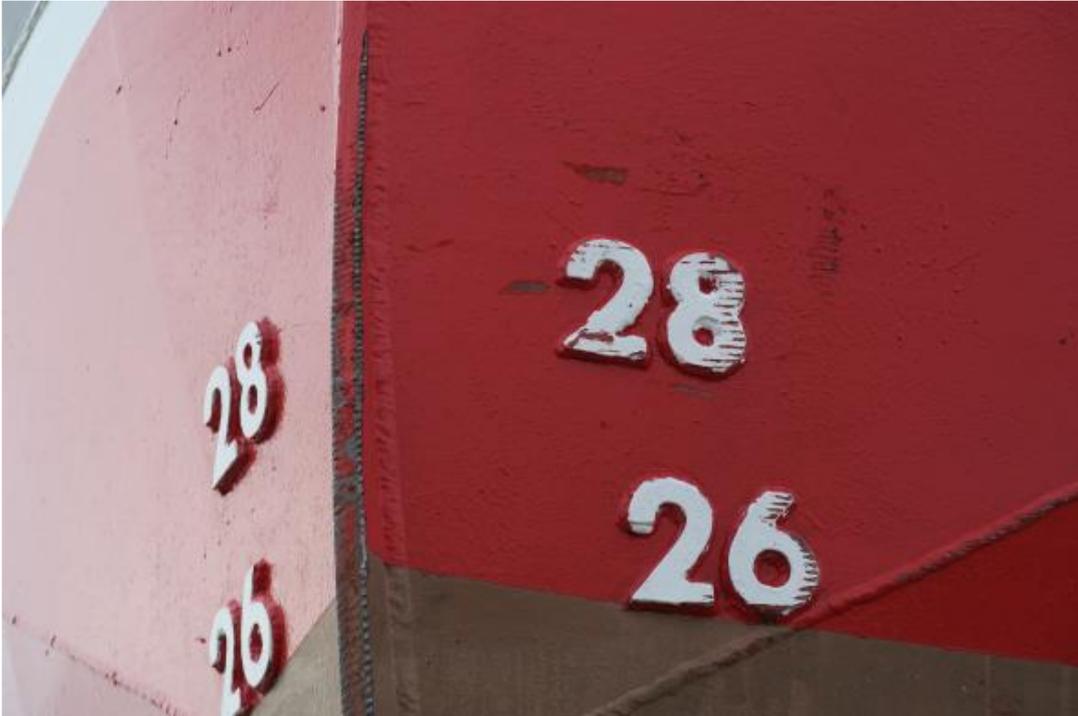
Des traces de ragage sur l'étrave (Figure 14) et la base du sondeur (Figure 15) du BIENVENUE ont été observées. Elles pourraient résulter de l'accrochage des funes du MYLANOH. Cependant il n'y a pas de certitude, ces traces pouvant être antérieures à l'accident.

Figure 14 - Traces de ragage sur l'étrave et échelle de tirant d'eau bâbord du BIENVENUE - Source Stelliant Expertise Entreprise

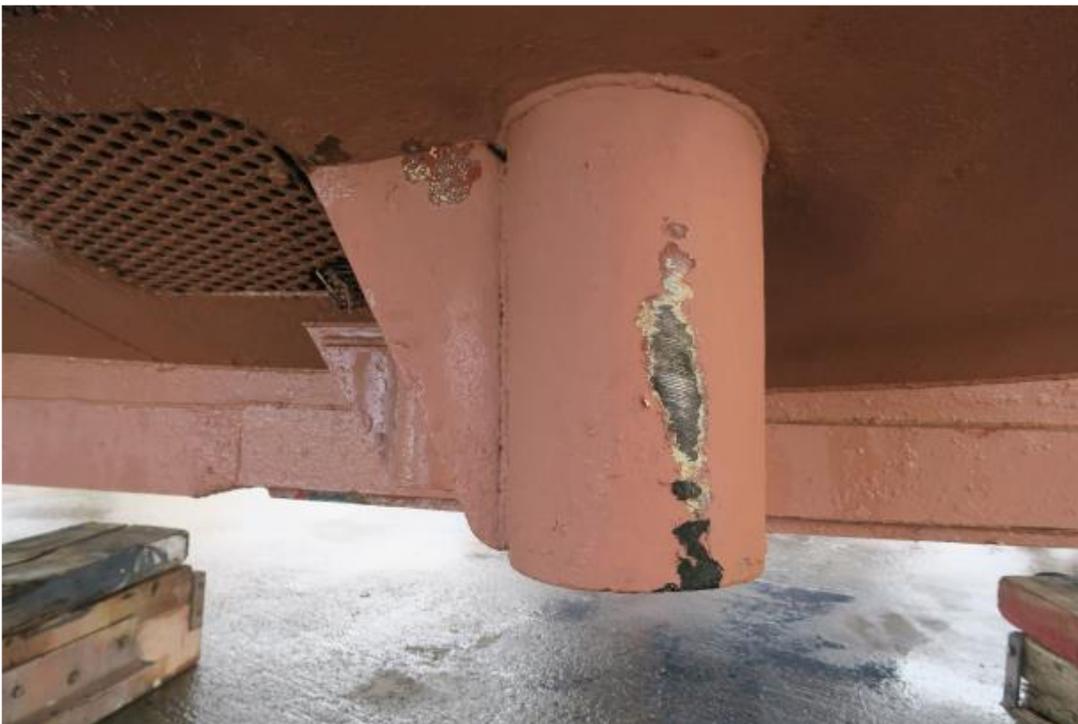
Figure 15 - Marque de ragage sur la base du sondeur – Source Stelliant Expertise Entreprise

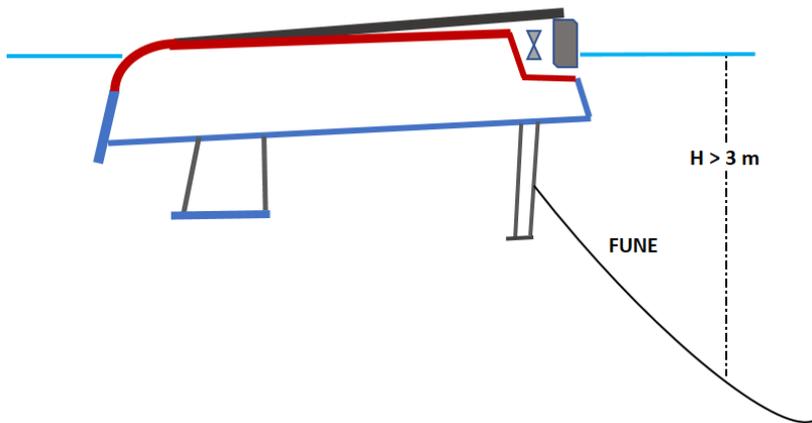
Il est d'autre part peu probable que le BIENVENUE ait heurté les funes du MYLANOH après son chavirage, car celles-ci, du fait de leur poids, auraient été trop profondément immergées pour être accrochées par l'étrave d'un navire dont le tirant d'eau est inférieur à 3 mètres (Figure 16).

Figure 16 - Schéma représentant le Mylanoh retourné

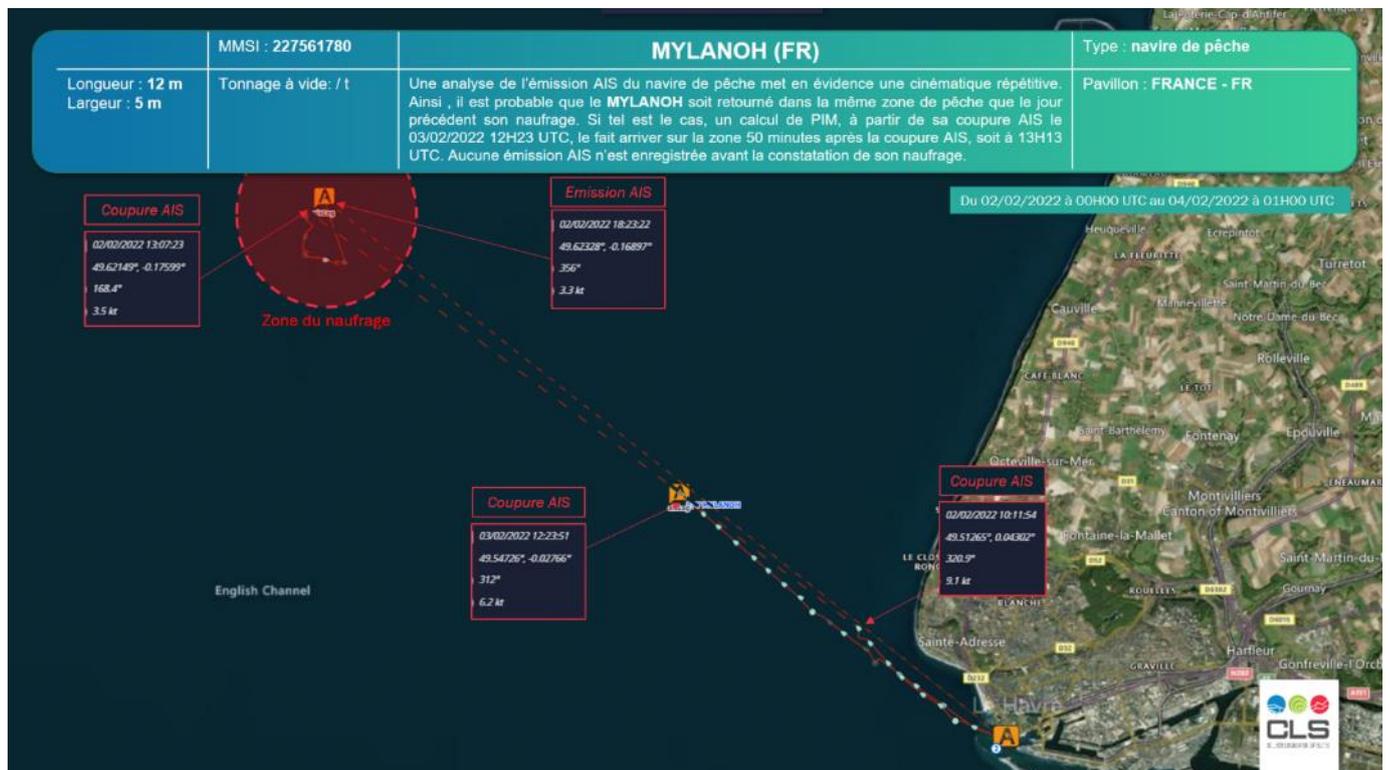
Figure 17- Situation AIS du Mylanoh entre les 02 et 03 février 2022 - Source CLS (SA)

L’AIS ne constitue pas, en soi, un outil anticollision aussi fiable que le radar puisqu’il implique que les mobiles que l’on cherche à détecter soient eux-mêmes équipés, et qu’ils émettent. C’est la limite de ce système comme moyen de prévention des abordages.

2. **2023-R-02** : de veiller à la mise en œuvre effective de l'AIS sur l'ensemble de la flotte concernée par l'arrêté n°164/2021 du 10/11/2021, rendant obligatoire la délibération n°2021/CSJ-BC-E-24 du Comité régional des pêches maritimes et des élevages marins de Normandie relative aux conditions d'exploitation du gisement « bande côtière coquille Saint-Jacques secteur Seine-Maritime ».
