Rapport d'enquête

**Echouement du PING TAI RONG 49
le 23 juillet 2021 dans les Tuamotu en Polynésie française**

**Grounding of PING TAI RONG 49
on 23 July 2021, in Tuamotu Islands area, French Polynesia**

Bureau d'enquêtes sur les événements de mer

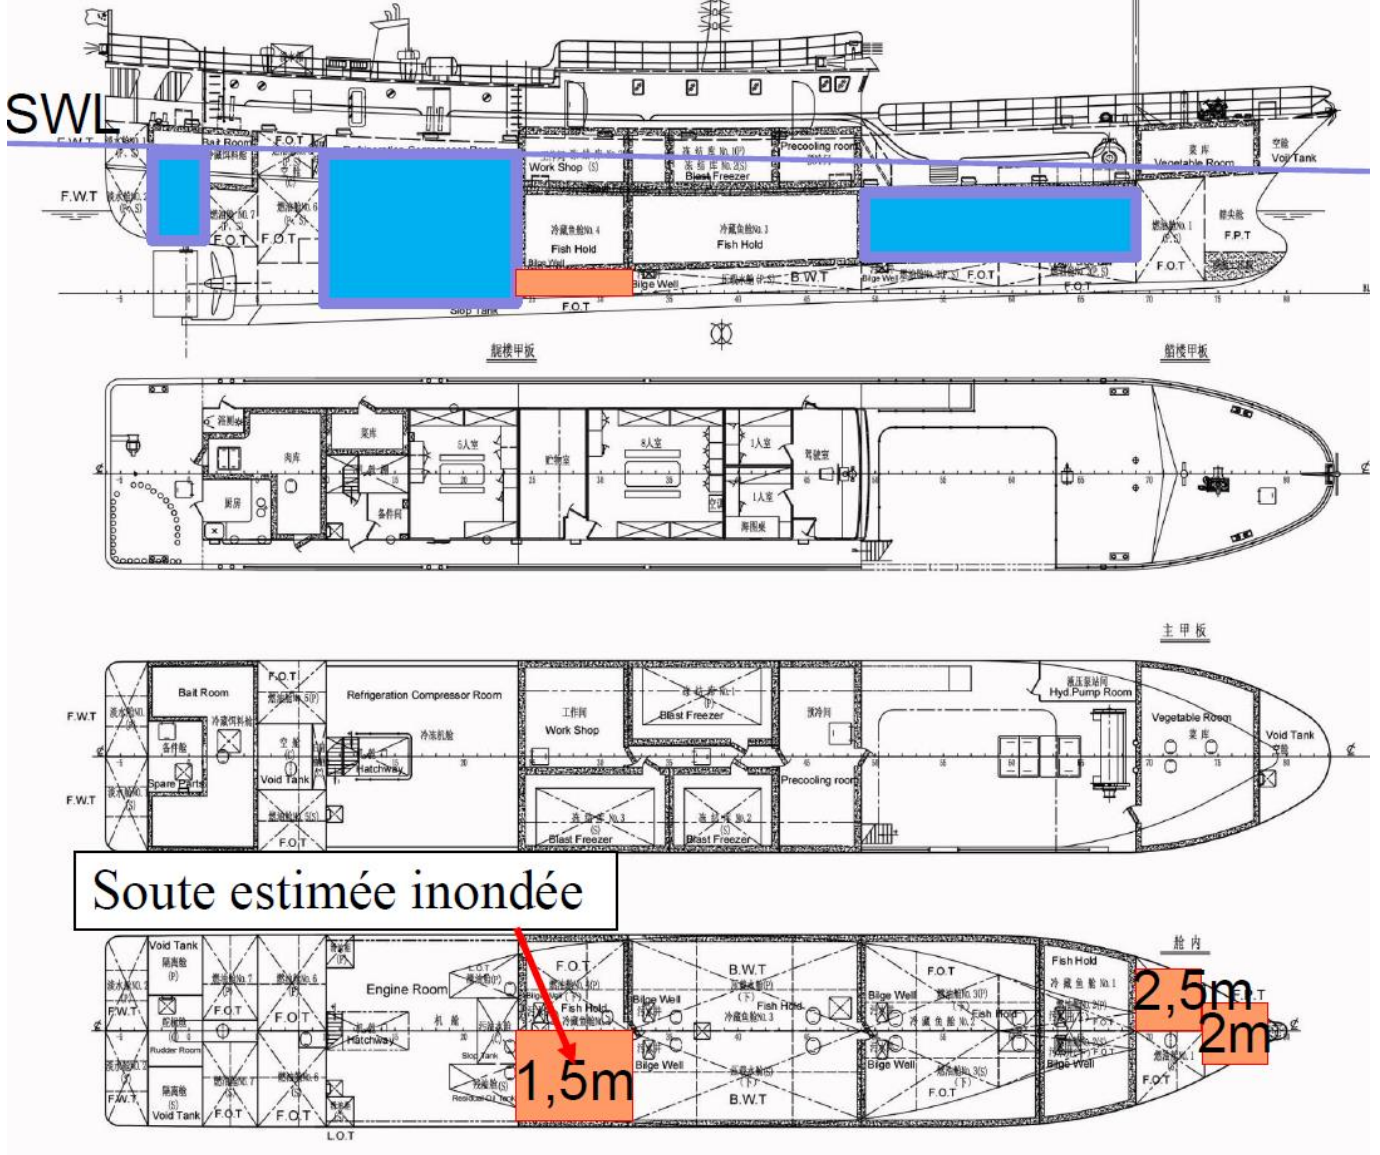
Locaux inondés

Soute estimée inondée

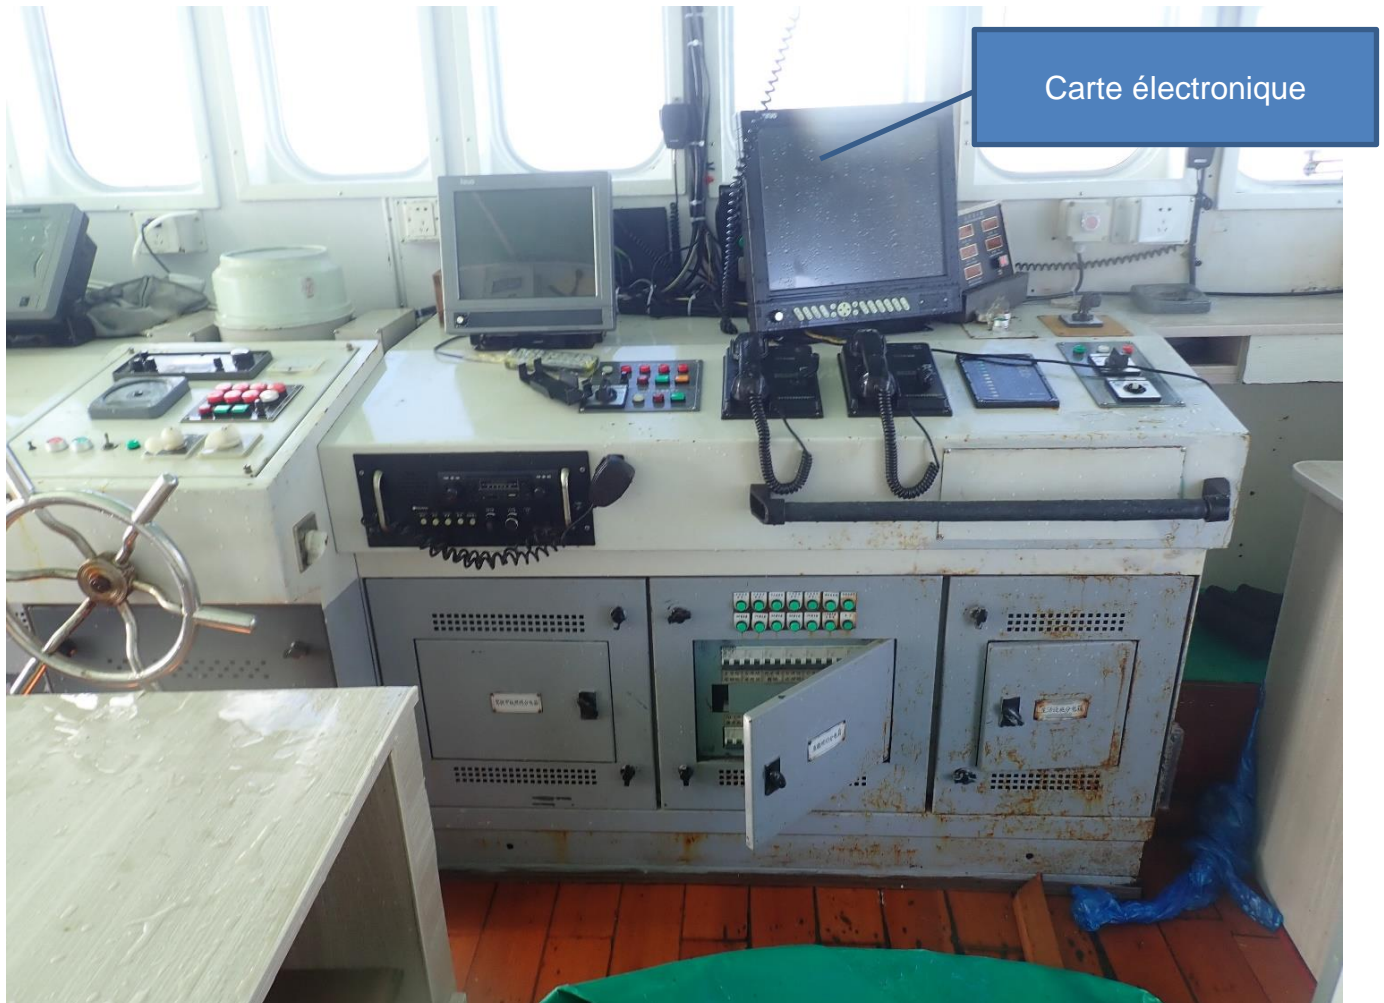
La carte électronique est réglée sur une très petite échelle. En effet, sur la carte électronique apparaît toujours Tahiti dont il se trouve pourtant distant de 370 milles.

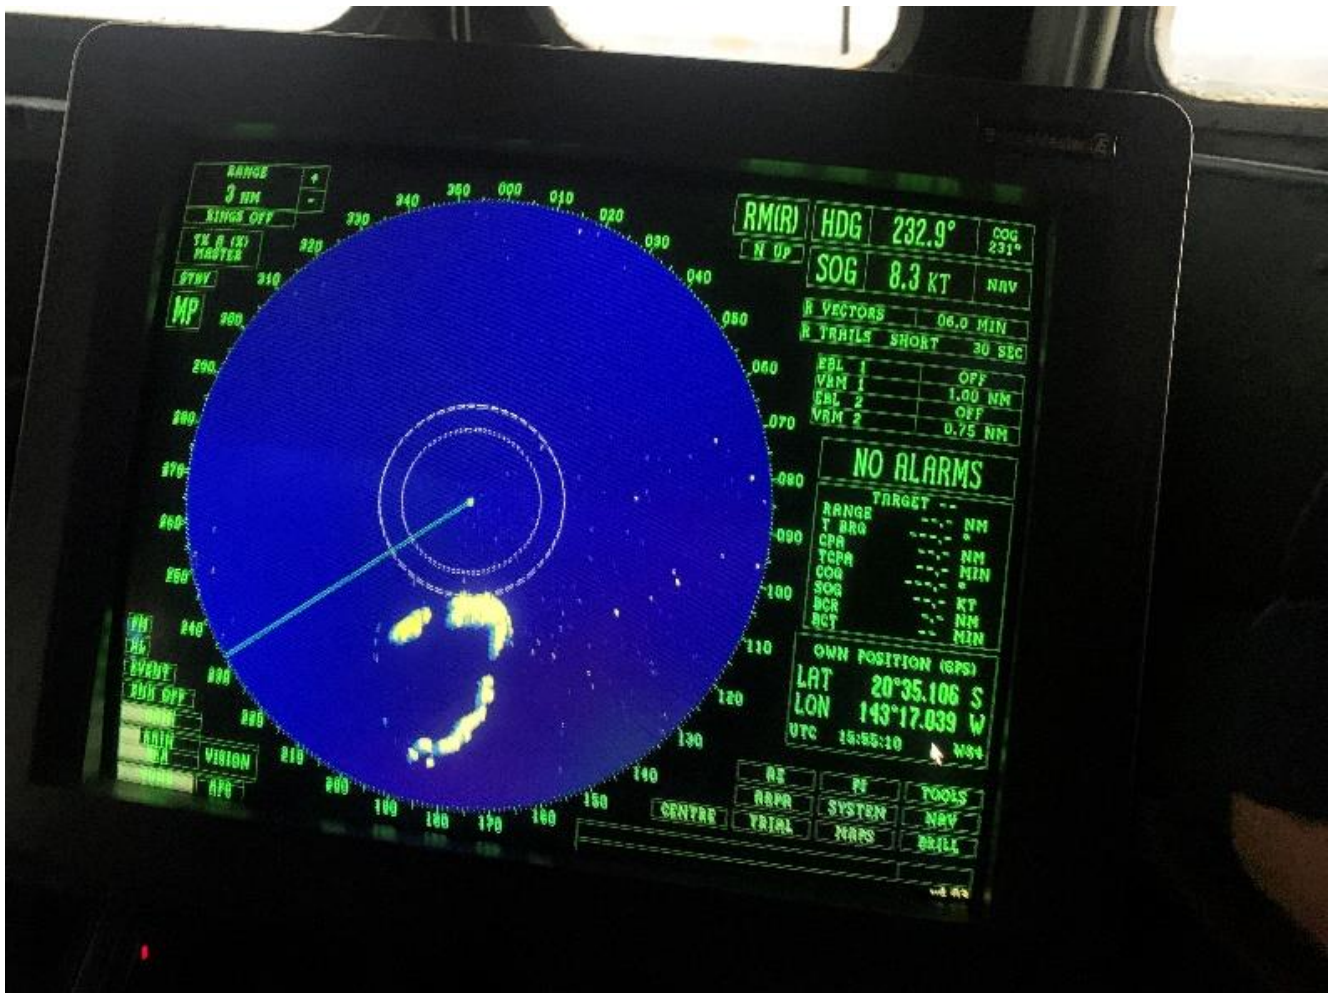
En revanche l'atoll répond bien aux ondes radar et apparaît très clairement sur un radar fonctionnel.

Avec un radar en marche, les marins de quart auraient immédiatement perçu le danger. Ils auraient été à même de faire une vérification de leur position en croisant différences sources d'aides à la navigation, le radar avec la position satellite et la carte électronique.

Illustration de l'image de l'atoll sur un radar fonctionnel (source Marine nationale – JRCC Tahiti)

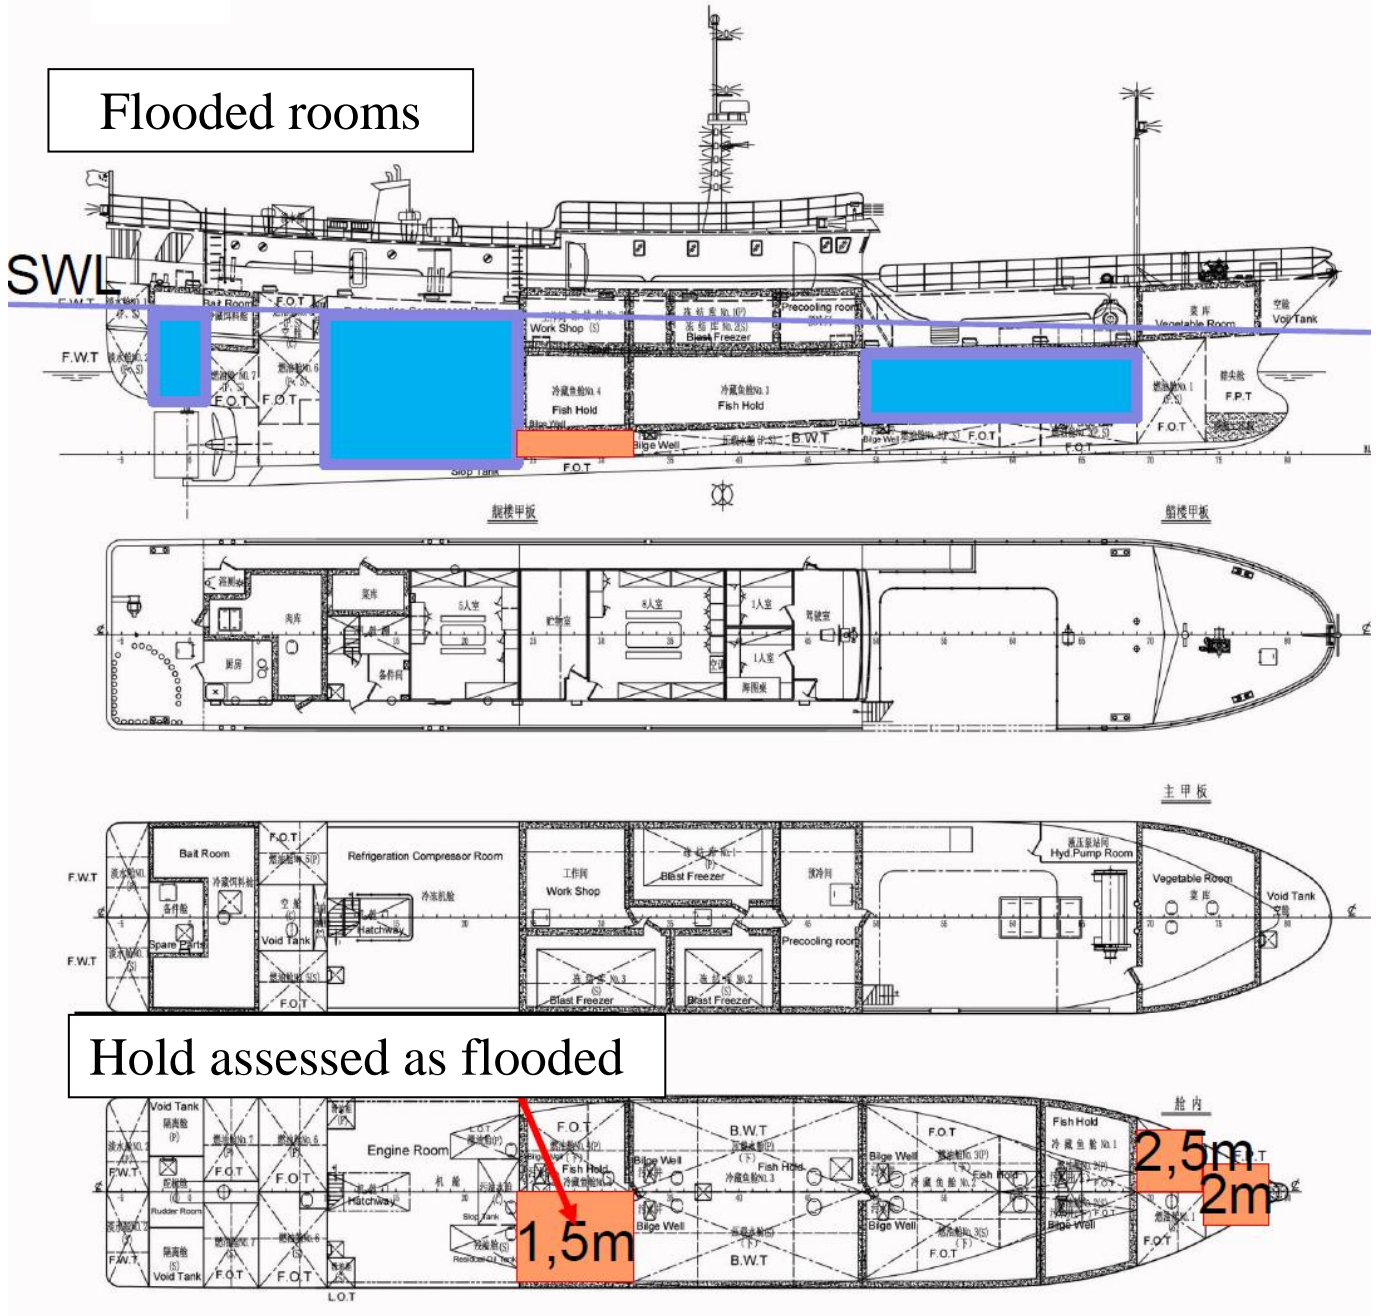
Flooded rooms

Hold assessed as flooded

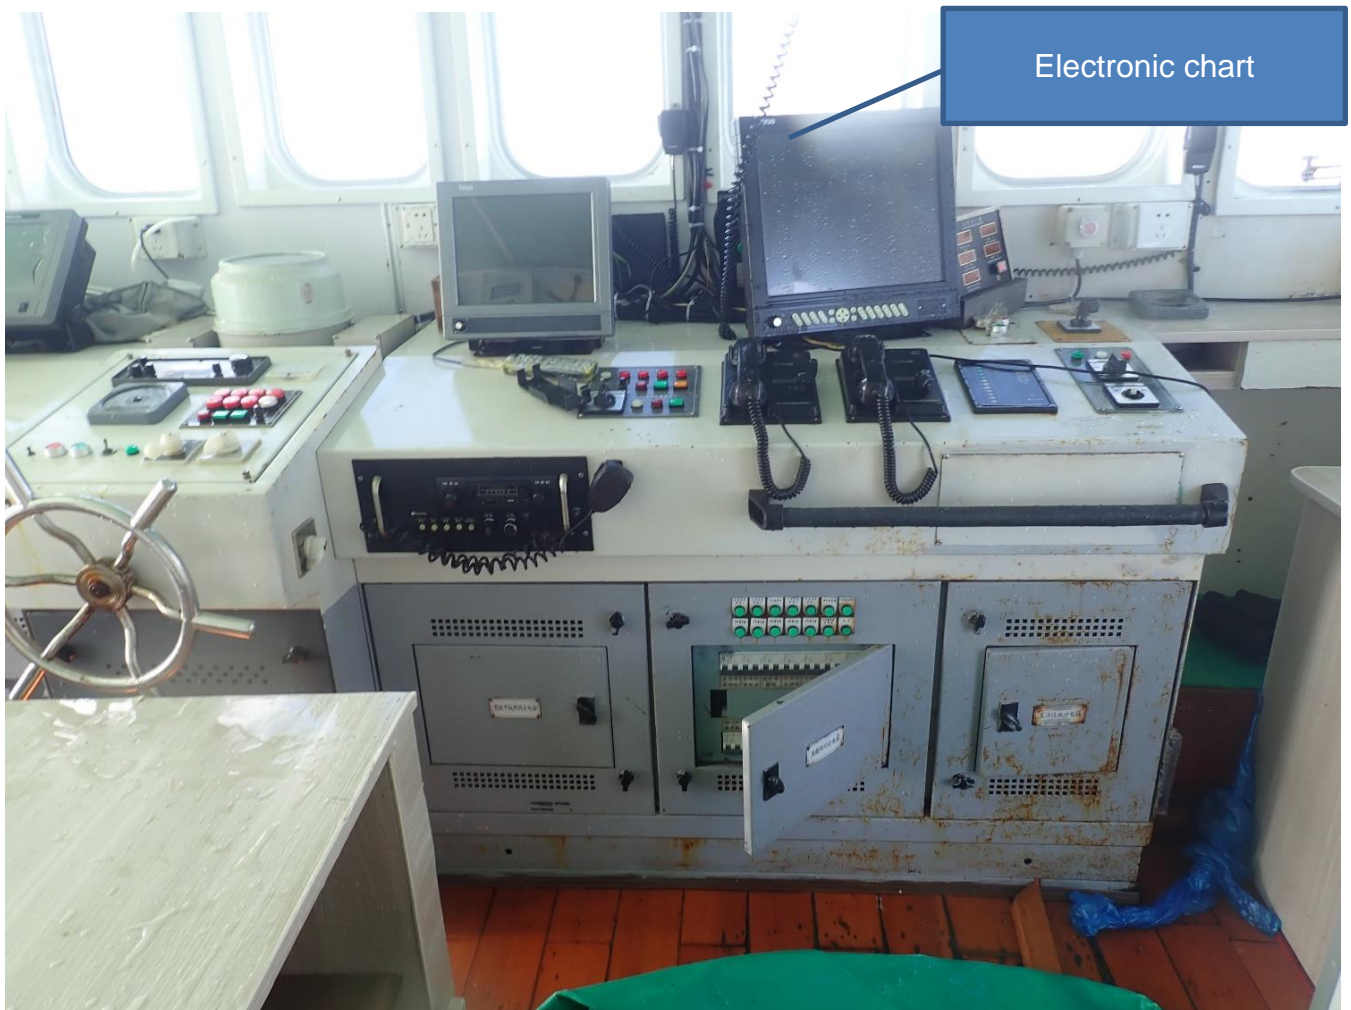
The electronic chart was set to a very small scale. In fact, the electronic chart was still showing Tahiti, 370 miles away.

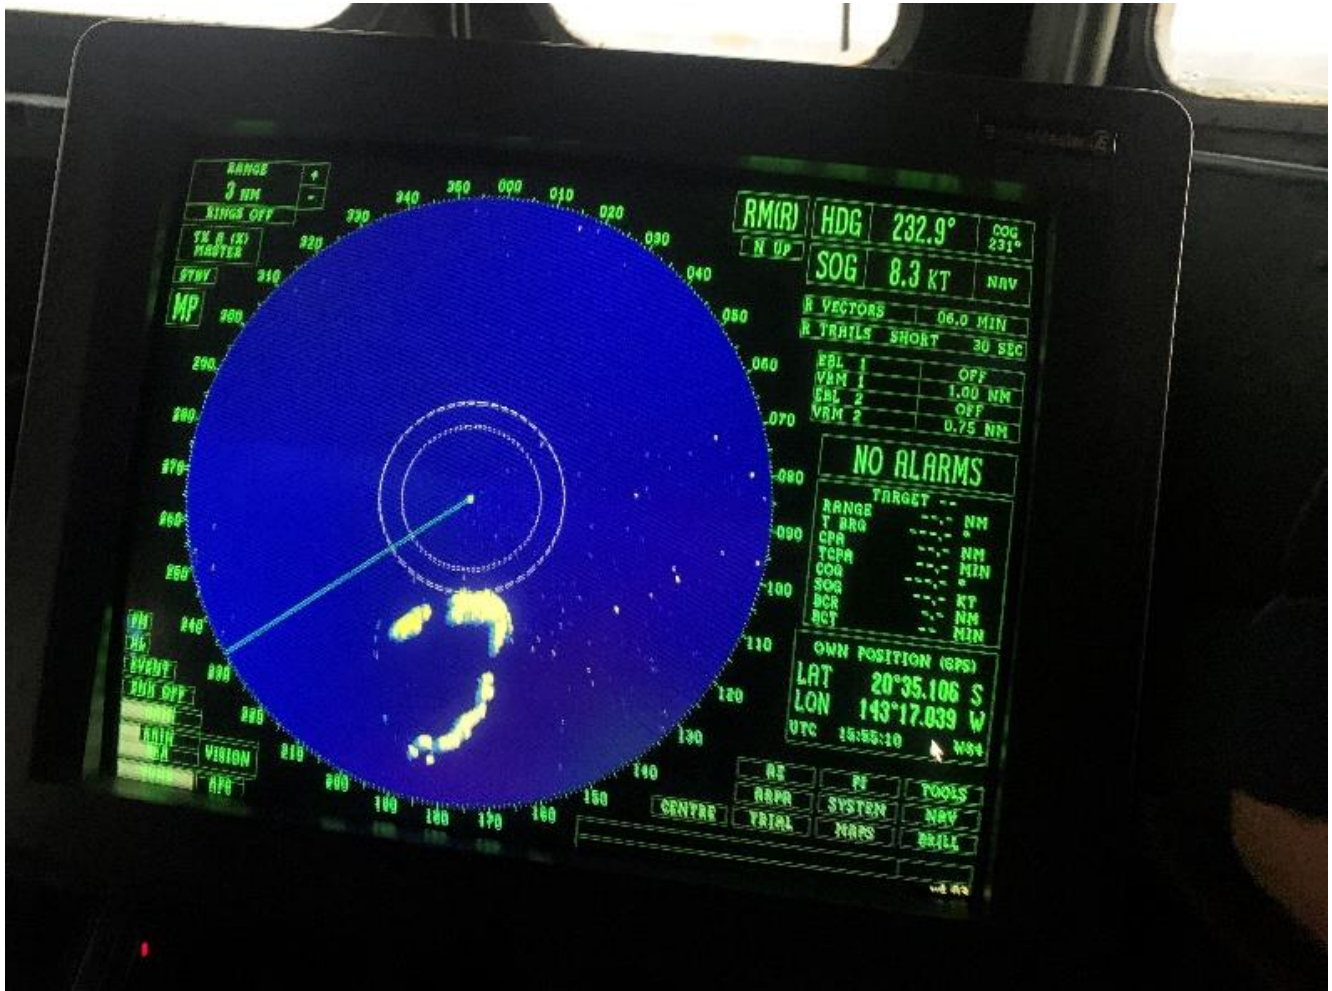
However, the atoll responds well to radar waves and appears very clearly on a working radar.

With a working radar, the sailors on watch would have immediately perceived the danger. They would have been able to check their position by cross-referencing different navigation aids, the radar with the satellite position and the electronic chart.

Picture of the atoll on a functional radar (source marine nationale – JRCC)
