Rapport d'enquête

**Blessure grave d'un matelot à bord du chalutier *SAINTE MARIE DE LA MER II*
le 17 novembre 2023, au large de Calais**

Bureau d'enquêtes sur les événements de mer

Rapport publié : mai 2024

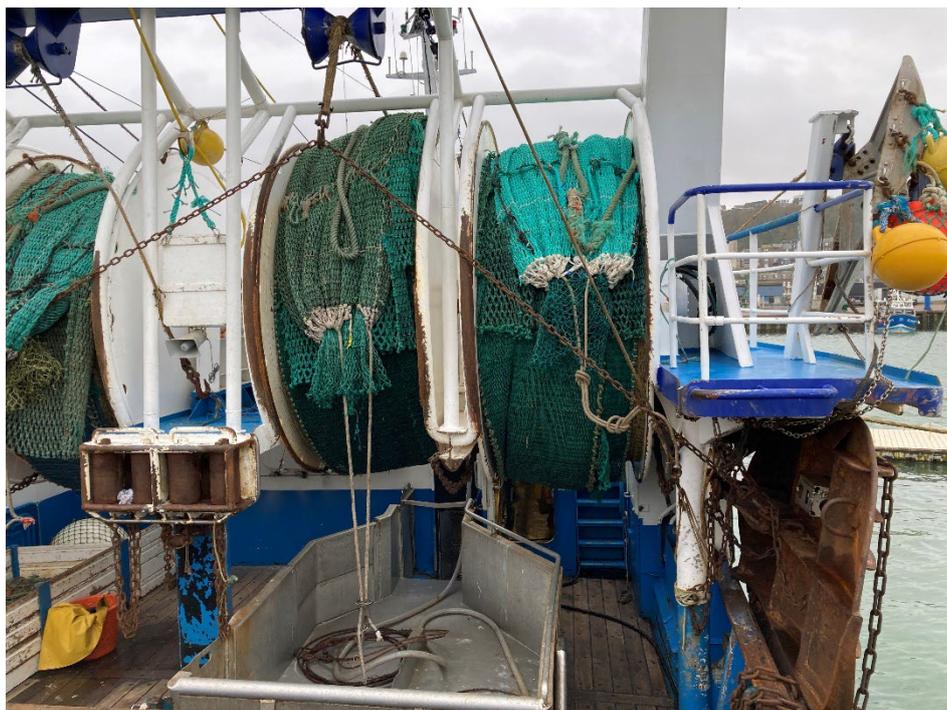
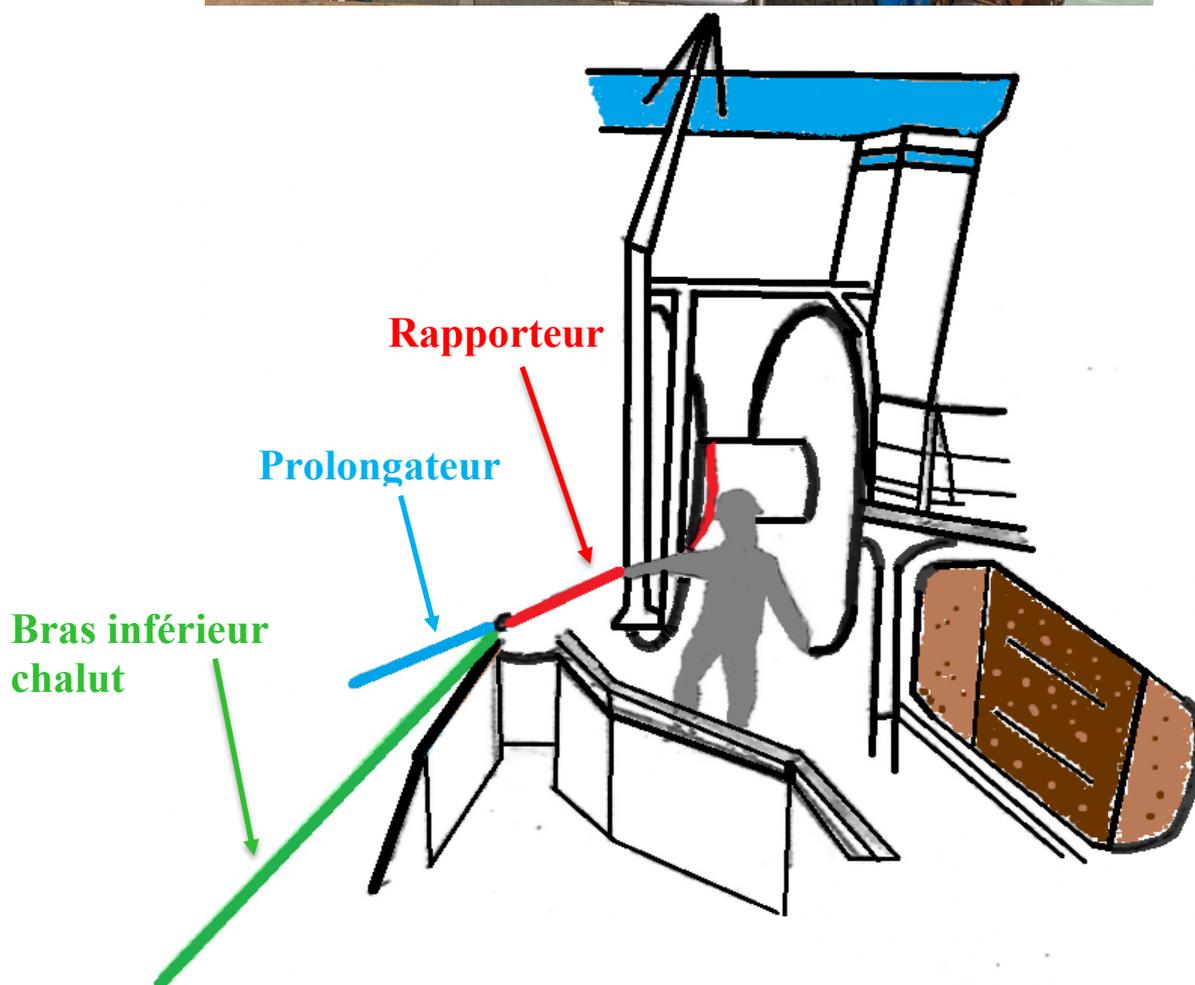
Figure 4 Position présumée du marin X vue de l'arrière quelques instants avant l'accident (seuls les chaînes et câbles bâbord sont représentés) Source BEAmer

Quatre matelots se tiennent à l'arrière, dont le marin X (marin blessé), près de la paroi tribord du bac à poisson. Le marin Y s'apprête à larguer la patte de planche bâbord, encore en tension. Pour la « déraidir » le marin X monte sur le rebord du bac à poisson (l'ensemble « patte de planche – prolongateur – rapporteur » étant relativement haut au-dessus du pont, car traversant de bâbord vers l'enrouleur tribord).

À ce moment l'ensemble « patte de planche – prolongateur – rapporteur » se raidit à nouveau, emportant le marin X par le bras droit, jusqu'à l'enrouleur.

Quelques secondes avant l'accident, le patron n'a pas vu (ou n'a pas été averti) que la manœuvre n'était pas aboutie. Pensant qu'elle était claire, il a recommencé à virer, sans doute un peu trop tôt, alors que le marin était en contact avec le gréement de la patte de planche bâbord.

Un défaut de communication de courte durée, à un moment critique du virage du chalut, est un facteur contributif de l'accident.

Modification de l'angle de vue des caméras de visualisation du pont de travail.

- 1.** **2024-R-08** : de mettre en place une procédure de communication ou de surveillance permettant de s'assurer qu'aucun membre d'équipage ne risque d'être accroché par un équipement en mouvement lors de la manœuvre du chalut.
