# Rapport d'enquête

**Accident à bord du palangrier NINJA II, le 24 mai 2023, au large de Roscoff  
(une victime)**

Bureau d'enquêtes sur les événements de mer

Rapport provisoire : juin 2024

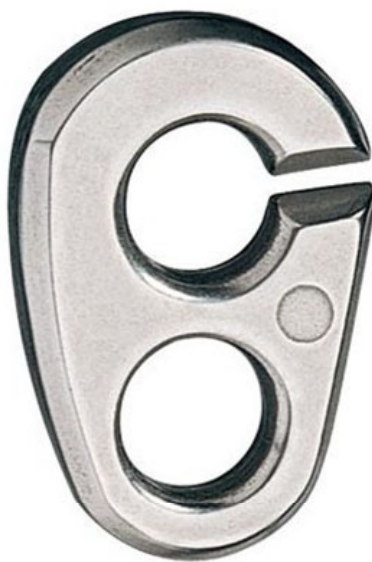
Ici ce n'était pas le cas car le connecteur à enquiller a été retrouvé accroché sur le filet tourné sur l'enrouleur ainsi qu'une partie de vire-caliorne qui y avait fait plusieurs tours.

Il est probable que la main du patron, qui s'évertuait à ramener et répartir le filet sur le fût de l'enrouleur, s'est trouvée coincée par le vire-caliorne dont le connecteur (maille à prise rapide) a accroché le filet en rotation.

*Figure 2 – Exemple de connecteur à enquiller (maille à prise rapide)*

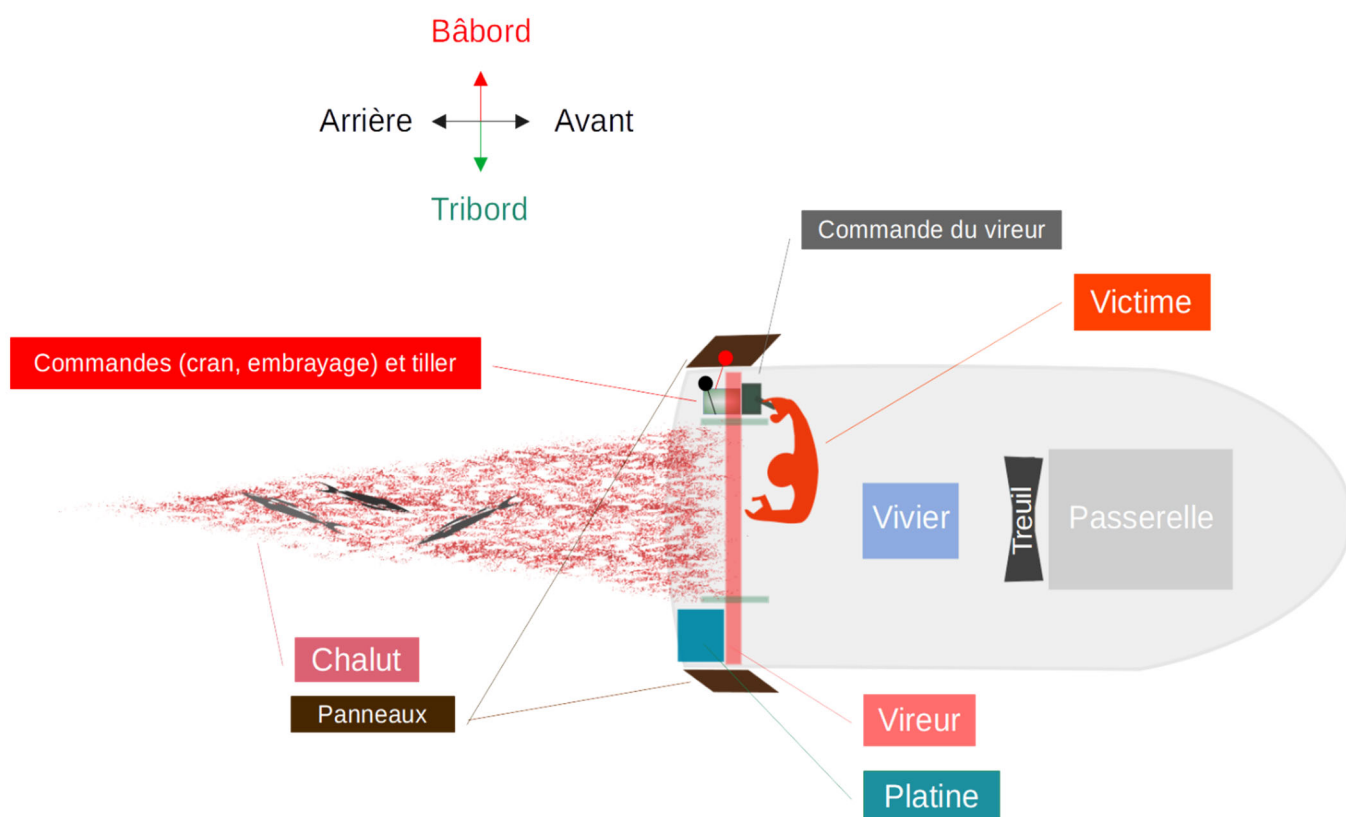
Figure 3 : Schéma représentant le NINJA II, vue du dessus en cours de relevage de la fin du chalut à lançon. Source BEA mer.

La présence d'un élastique muni à son extrémité d'un crochet à proximité de la position virage de la commande (vers tribord, voir Figure 3) semble indiquer qu'au minimum celui-ci pouvait être utilisé pour bloquer la commande en position virage et éviter ainsi un arrêt intempestif.

Le dispositif (élastique et crochet) permettait probablement au patron de libérer ses deux mains pour ajuster le filet au fur et à mesure du virage. Cependant, au moindre incident, comme être happé par l'enrouleur en rotation, il ne lui était plus possible de l'arrêter.

Il n'est pas possible d'affirmer de façon certaine que ce dispositif a été utilisé au moment de l'accident, cela constitue une hypothèse crédible pour expliquer que le treuil ait pu entraîner le patron sans s'arrêter.

Les témoins interrogés ont indiqué que la commande était encore en position de virage, centrale hydraulique en fonctionnement, l'enrouleur ne tournait plus, lorsqu'ils sont intervenus pour libérer la victime. Ceci semble indiquer qu'au moment où son bras gauche a été pris dans le filet sur l'enrouleur, la victime ne pouvait plus agir sur la commande avec son bras droit, car celle-ci, trop éloignée, était bloquée en position virage. Qu'un dispositif ait été utilisé ou non pour agir sur la commande, le treuil pouvait donc tourner sans action de maintien permanent de la commande.

L'accident du NINJA II démontre qu'en l'absence de dispositif contrôlant le bon enroulage du chalut sans intervention humaine, l'ergonomie du navire, avec des commandes déportées, n'a pas permis d'assurer la sécurité du seul opérateur.

*Le fait qu'il soit nécessaire de guider manuellement le chalut lors du virage est un facteur contributif de l'accident.*

1. **2022-R-09** : de porter une attention particulière sur l'ergonomie du navire lors du visa de la fiche d'effectif minimum pour un navire armé à un seul marin et pratiquant la pêche au lançon.
