RAPPORT D'ENQUÊTE

Bureau d'enquête sur les événements de mer

ACCIDENT MORTEL PROVOQUÉ PAR LE NAVIRE À PASSAGERS
KAILEA PRINCESS
SURVENU À BORA BORA LE 3 FÉVRIER 2023 (UNE VICTIME)

Fatal accident caused by the passenger vessel
KAILEA PRINCESS
in Bora Bora lagoon on 3 February 2023 (one casualty)

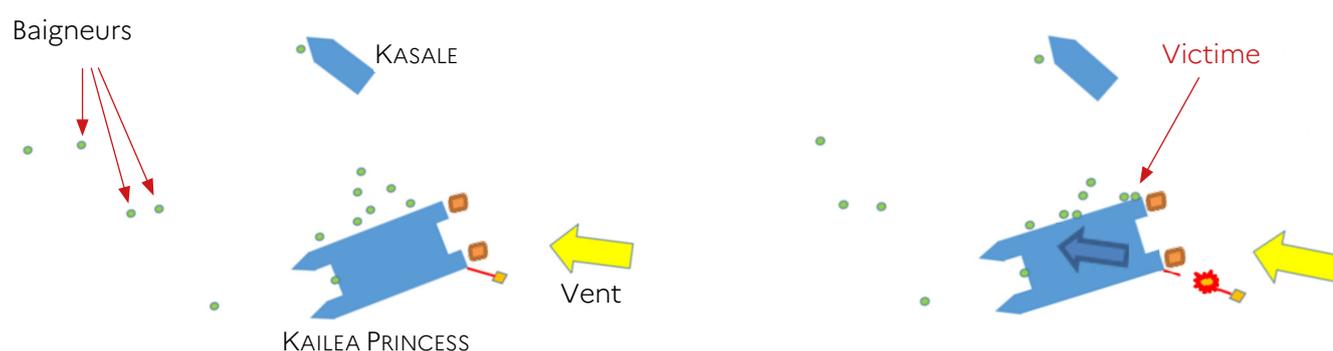
Les baigneurs qui sont à proximité de l'échelle située sur tribord ont la coque qui défile devant eux. Deux d'entre eux qui sont sur l'arrière du flotteur sont plaqués sur la coque qui avance en dérivant.

Situation avant que l'amarre casse

Situation quelques secondes après la rupture de l'amarre

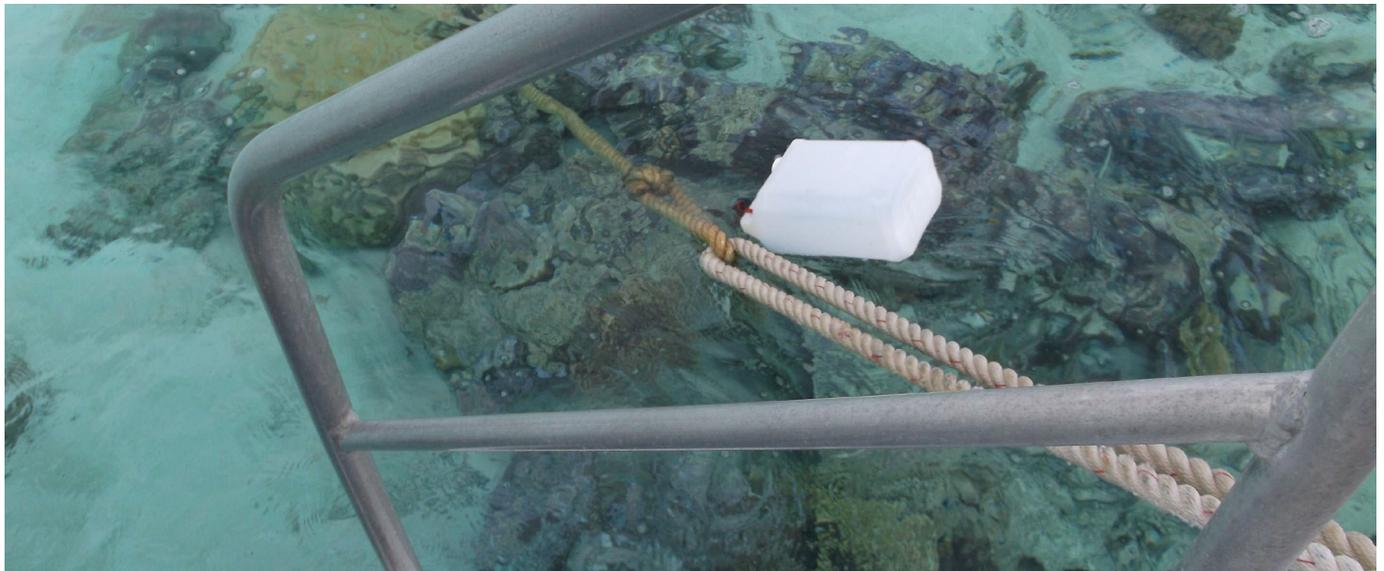
Image prise par le *BEAMER* plus d'un mois après l'accident sur un corps-mort différent de celui qui était en place le 3 février 2023

Le *KAILEA PRINCESS* s'est amarré à un bout relié à une chaîne qui entoure une patate. L'aussière du bord est passé en double sur la chaîne ou le bout du corps-mort. Le navire est cul au vent, amarré par l'arrière du flotteur tribord. Avant de stopper les moteurs, un des guides s'immerge avec un masque pour vérifier la tenue du mouillage.

Cependant l'aussière du bord casse lorsque les conditions de mer et de vent se dégradent. Il s'agit d'un cordage polyamide4 3 torons de 20 mm de diamètre ayant une résistance à la rupture de 8 t. L'aussière provient d'un lot de 120 m de cordage acheté dix mois plus tôt et mis à bord une quinzaine de jours avant l'accident. L'aussière n'a vraisemblablement pas eu le temps de se dégrader sous l'effet des UV et de la mer.

Passé en double (ou va et vient) la résistance à la rupture du cordage est théoriquement doublée. Toutefois, plié en deux dans l'œil ou la boucle du corps-mort, l'aussière est soumise à une forte contrainte d'écrasement qui réduit drastiquement sa tenue à la rupture. Si la matière composant l'œil ou la boucle du corps-mort est légèrement abrasive, un phénomène de cisaillement a pu trancher l'aussière sur une tension accrue en raison des mouvements de houle. Le corps mort ayant disparu, c'est l'hypothèse privilégiée sur la cause de la rupture du mouillage.

La rupture de l'aussière est un événement déterminant ayant entraîné l'accident. Toutefois, si l'état d'usure du cordage utilisé depuis quelques jours seulement n'est vraisemblablement pas en cause, sa disposition en double dans un œil ou une boucle d'une matière et forme inconnues (chaîne ou câble en acier, cordage plus résistant ?) est probablement la cause de son cisaillement.

1. **2024-E-14** : Dans les zones proches de la côte où le mouillage de navire est fréquent, les corps-morts administrativement autorisés, dont les limites d'utilisation sont indiquées, la solidité éprouvée, les conditions de préservation du site étudiées et la position soumise à une étude d'impact, doivent être généralisés.

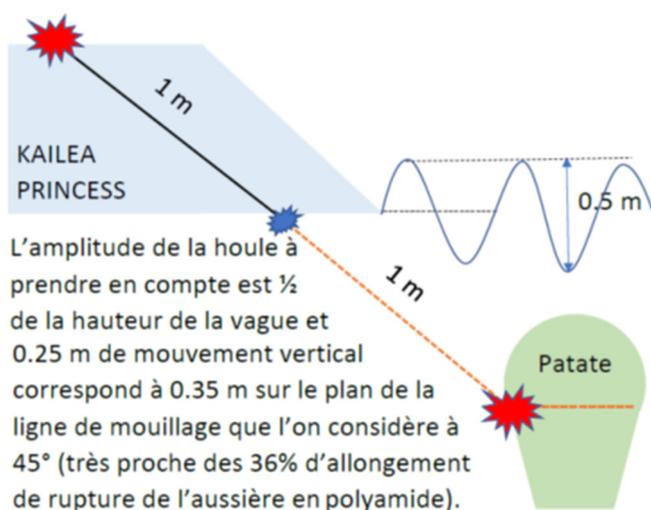
Si la capacité d'allongement de la ligne d'amarrage est inférieure à la hauteur de houle, un choc est généré à chaque vague. Avec des creux de 0,5 m dans le lagon et approximativement 2 m de ligne d'amarrage dont la moitié en polyamide (cordage relativement élastique avec un allongement de rupture à 36%), les chocs sur l'amarre ont favorisé le cisaillement.

Une amarre qui rague dans les maillons d'une chaîne susceptibles de se recouvrir de concrétions acérées est inévitablement soumis au risque de cisaillement, notamment lorsqu'elle subit des surtensions provoquées par la houle.

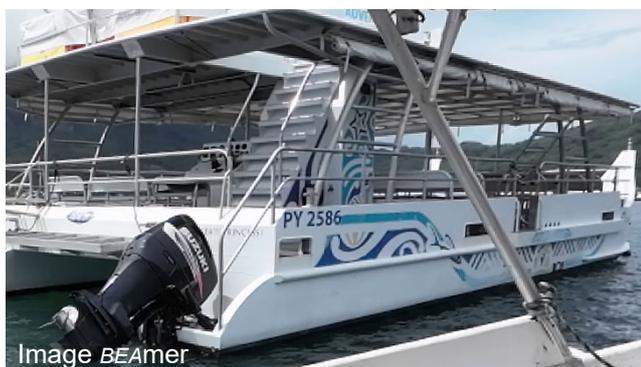
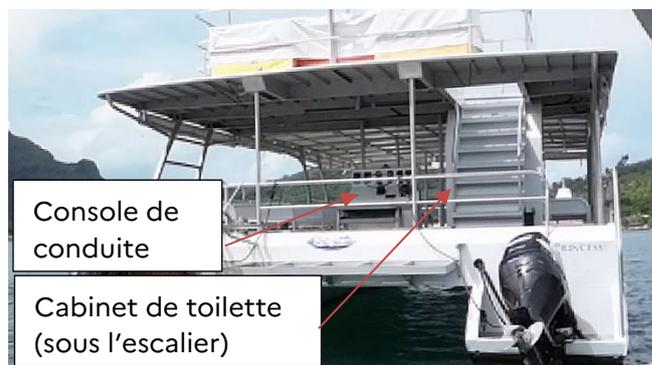
Le capitaine bat en arrière dès qu'il le peut. Pour éviter de toucher les hauts fonds, les moteurs hors-bords sont relevés de quelques degrés sur leur axe de fixation (*trim*). Ils ne sont pas dans leur position la plus basse, mais les hélices sont immergées. En rotation proches de la surface de l'eau, les hélices frappent les membres inférieurs de la victime dont les hurlements sont entendus par le capitaine.

Focalisé sur le risque pesant sur les personnes situées sur l'avant, dans sa précipitation, le capitaine n'a pas vérifié ou fait vérifier par le matelot que rien ne pouvait entraver les hélices et que personne ne se trouvait à proximité. De la console de conduite, mains sur la barre et le levier de commande des moteurs, il n'est pas possible de voir les arbres des moteurs, ni sur les parois intérieures et extérieures de l'arrière des flotteurs, ni sur les jupes.

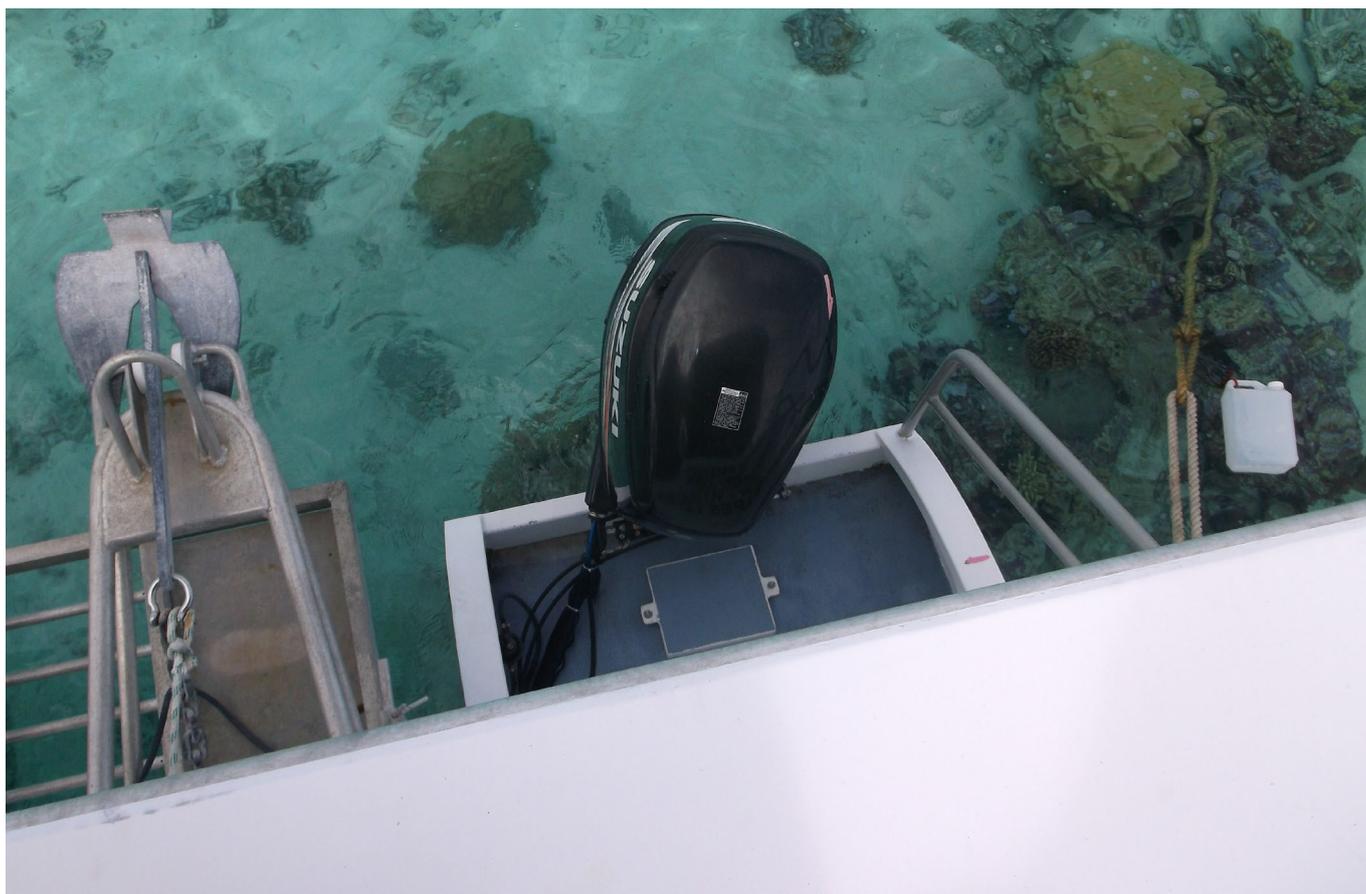
Alors que le KAILEA PRINCESS est équipé de deux lignes de mouillage, dont une sur l'arrière, à proximité du moteur bâbord, prête à être larguée, leur utilisation n'a pas été envisagée pour retenir le navire.

Image prise par le BEAmer plus d'un mois après l'accident, le navire est amarré sur un corp-mort différent de celui qui était en place le 3 février 2023

Démarrer des moteurs et battre en arrière sans s'assurer que les hélices sont « claires » est un **facteur contributif** de l'accident.

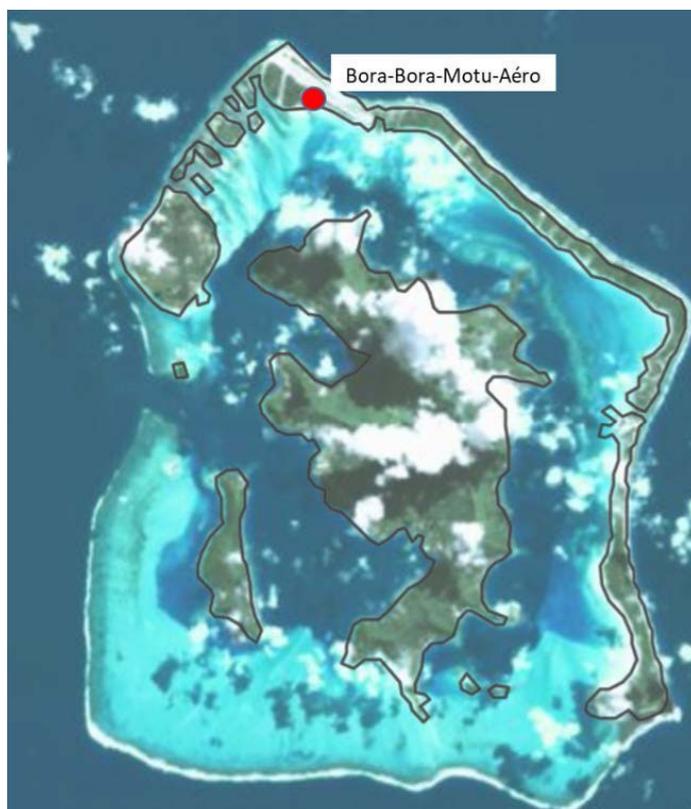
Rain collected between 09.00 am and 11.00 am on 3 February 2023

In such windy conditions as the squalls pass, the sea state in the lagoon deteriorates temporarily. Unusual agitation is observed in the lagoon, with the formation of a wind sea (very short period) and waves that can exceed 50 cm.

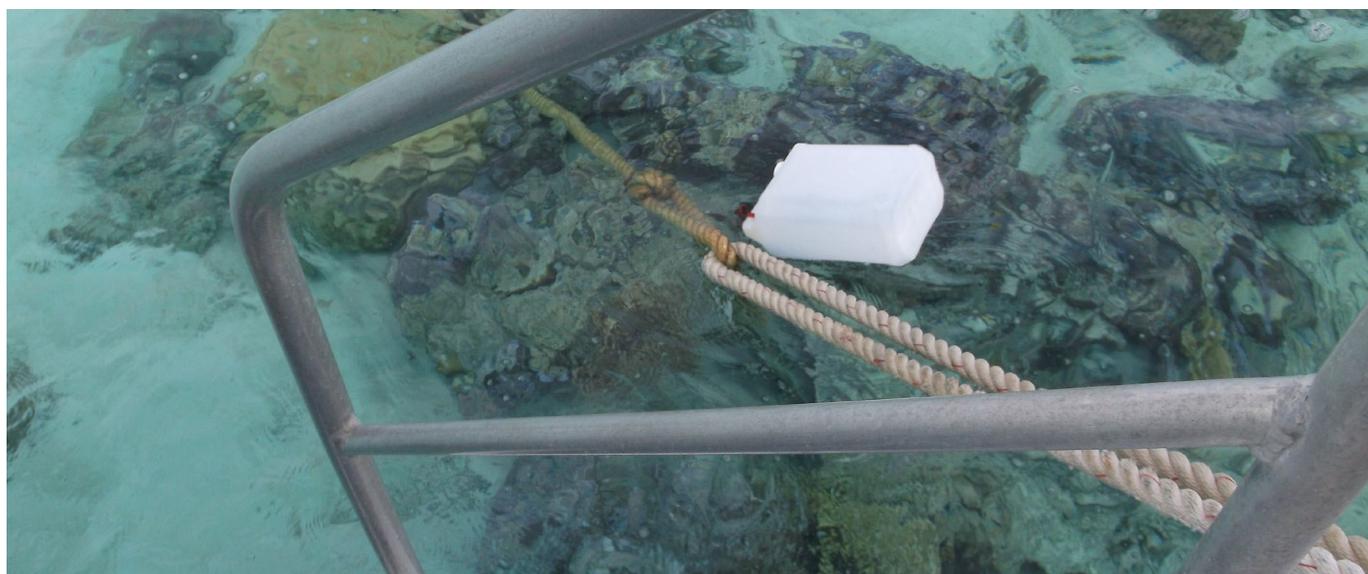
Image taken by BEAmer more than a month after the accident on a ground moorings different from the one in place on 3 February

KAILEA PRINCESS was moored to a rope connected to a chain around a coral head. The hawser on board was a slip rope passed through the chain or the end of the mooring rope. The vessel was upwind, moored by the stern of the port hull. Before stopping the engines, one of the guides immersed himself in the water using a mask to check that the mooring was secure.

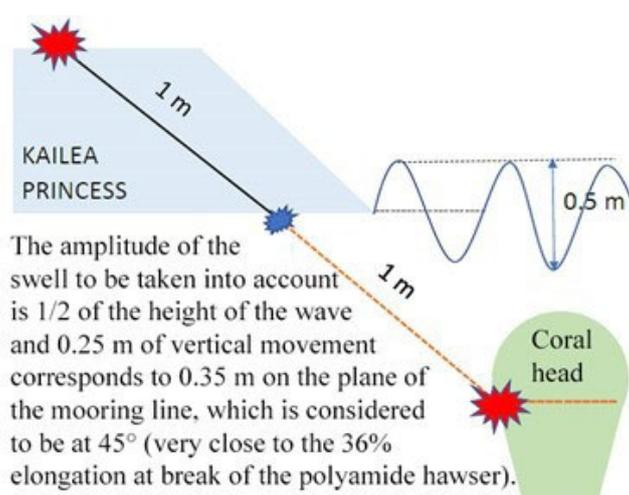
If the elongation capacity of the mooring line is less than the height of the chop, a shock is generated with each wave. With waves 0.5 m deep in the lagoon and an approximately 2 m mooring line, half of which is made of polyamide (a relatively elastic rope with an elongation at break of 36%), shocks to the mooring line favoured shearing.

A mooring line chafing in the links of a chain likely to be covered with sharp concretions is inevitably subject to the risk of shearing, particularly when subjected to over-stress caused by the swell.

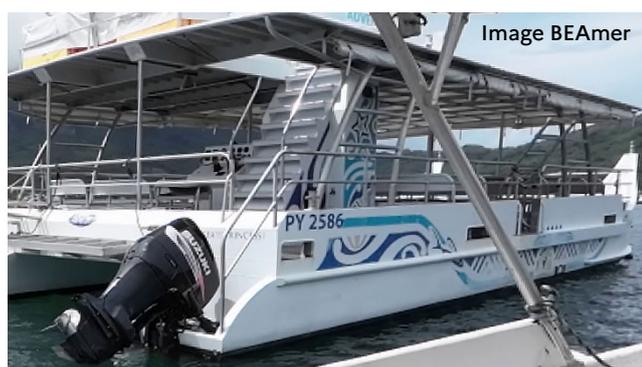
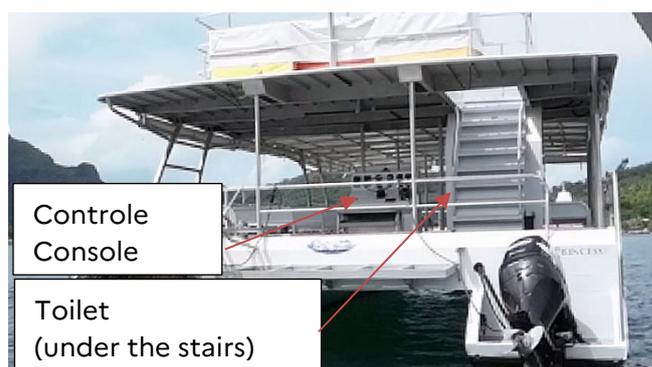
The skipper backed the engines as soon as he could. To avoid hitting the shallows, the outboard engines were raised a few degrees on their support axis (trim). They were not in their lowest position, but the propellers were submerged. Rotating close to the surface of the water, the starboard propeller caught the victim's lower limbs, whose screams were heard by the skipper.

In his haste, the skipper focused on the risk to the people on the bow and did not check, or have the deckhand check that nothing was obstructing the propellers and that no one was nearby. From the steering console, with hands on the tiller and the engine control lever, it was not possible to see the engine shafts, the inside and outside walls on the aft of the hulls, or the skirts.

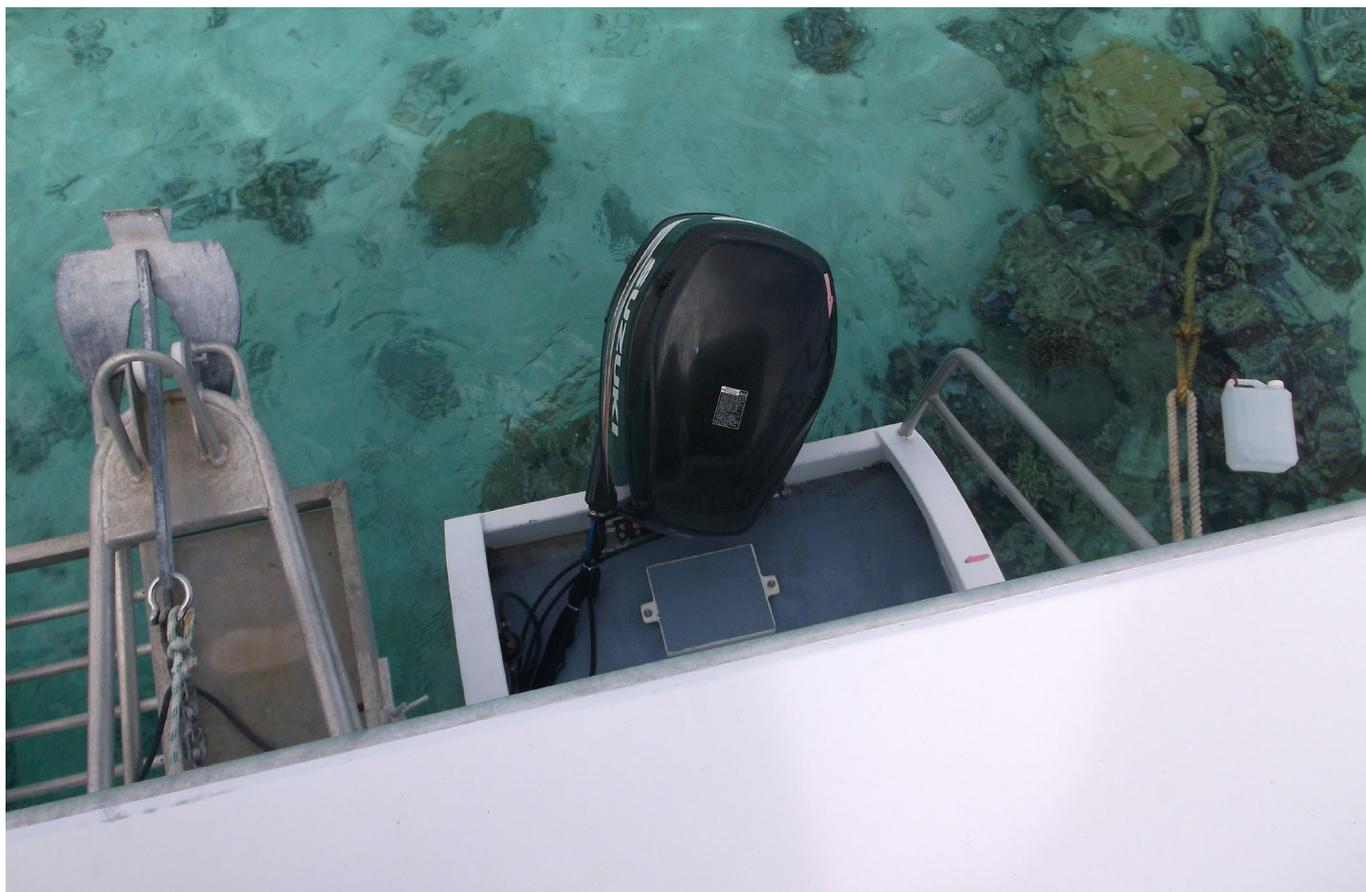
While KAILEA PRINCESS is equipped with two mooring lines, one of which is aft, close to the port engine, ready to be dropped, their use was not envisaged to secure the vessel.

Image taken by BEAmer more than a month after the accident, the vessel is moored on a different ground mooring from the one in place on 3 February 2023

Starting and backing engines without ensuring that the propellers were clear was a **contributing factor** in the accident.
