L'ALIZÉE III - SUSANNA

Rapport d'enquête technique

ABORDAGE

SURVENU LE 29/11/2004 EN MANCHE

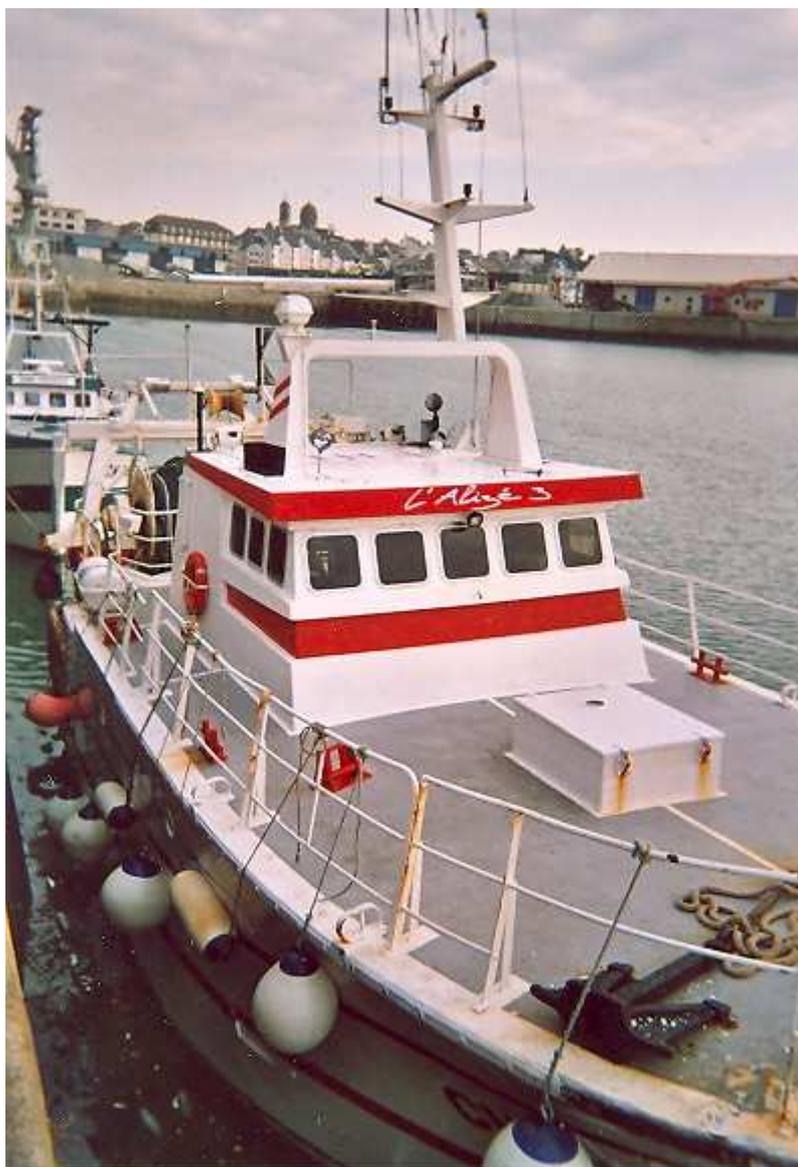
Les dommages apparents occasionnés par la collision à bord du chalutier sont importants en raison de sa vitesse élevée à cet instant.

Vue de *L'ALIZÉE III* après l'abordage.

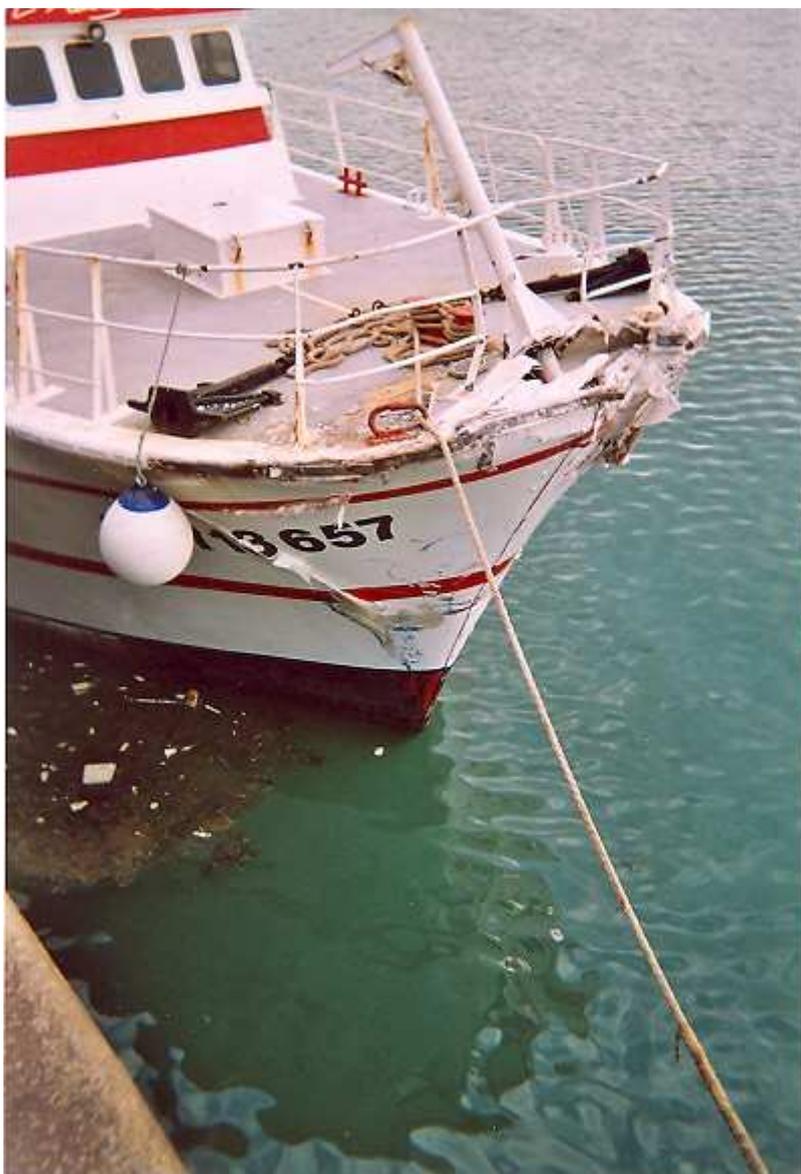
L'examen de l'étrave et de la coque à Granville (voir photos jointes en annexe) a montré des avaries de coque quasi-symétrique par rapport à l'axe de l'étrave, ce qui signifie que le choc initial a été frontal :

- un enfoncement de l'étrave et une « pliure » de celle-ci sur une distance de 1,5 mètre environ,
- le mâtereau avant plié,
- les batayoles pliées,
- la jointure entre le pont et l'étrave déchirée sur une grande largeur,
- couples et lisses du peak avant pliés ou cassés,
- coque déformée et pliée de chaque côté de l'étrave et de façon presque symétrique,

Enfoncement et déformation de l'étrave de *L'ALIZÉE III*.

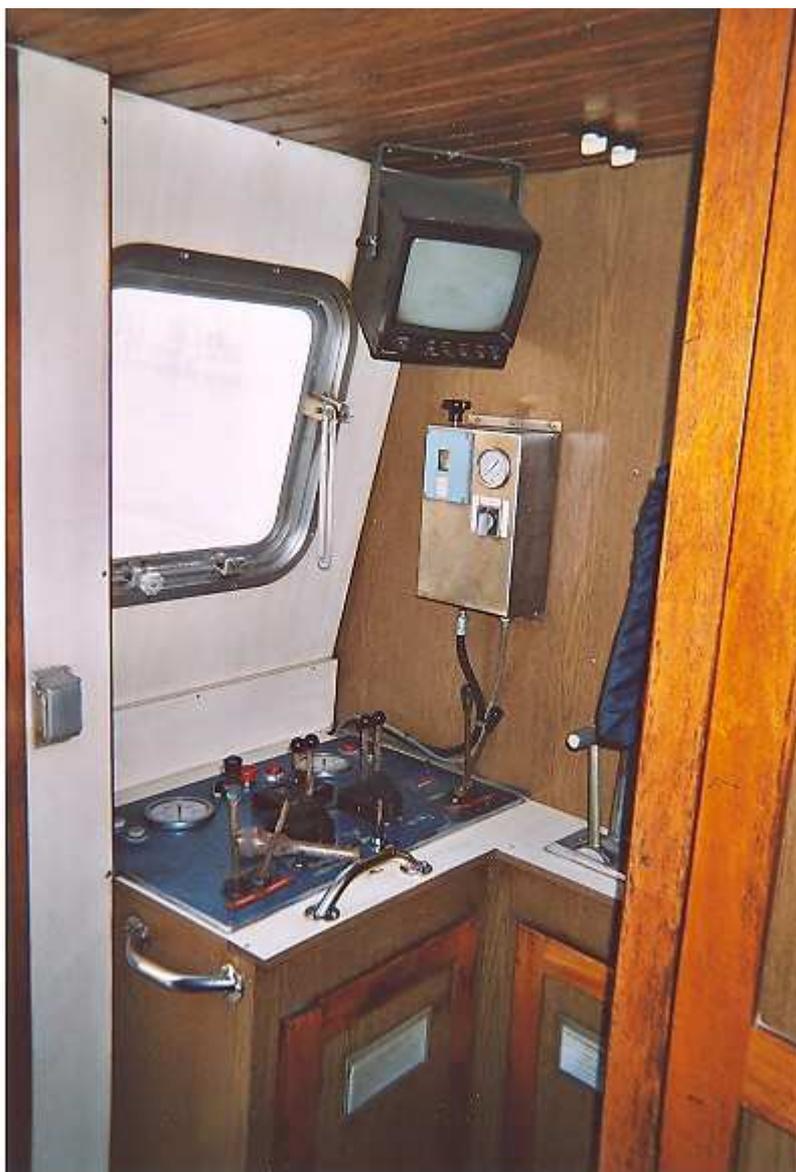
Sur *L'ALIZÉE III*, le patron lorsqu'il est à son poste de commande du chalut a une vision sur l'extérieur centrée sur l'arrière et très limitée par les cloisons latérales. Ce manque de vision panoramique constitue un facteur **structurel aggravant**.

A cet égard, l'ergonomie de la passerelle a sans aucun doute constitué un obstacle matériel pour une veille extérieure adéquate.

Poste de manœuvre du chalut de *L'ALIZÉE III*.
(arrière passerelle)

- 8.2** Le *BEA*mer recommande à nouveau aux architectes navals, aux chantiers de construction et aux armateurs, d'apporter une attention particulière aux champs de vision et à l'ergonomie lors de la conception des passerelles, afin de permettre aux personnels de quart d'assurer une veille nautique optimale quelle que soit leur position de travail.

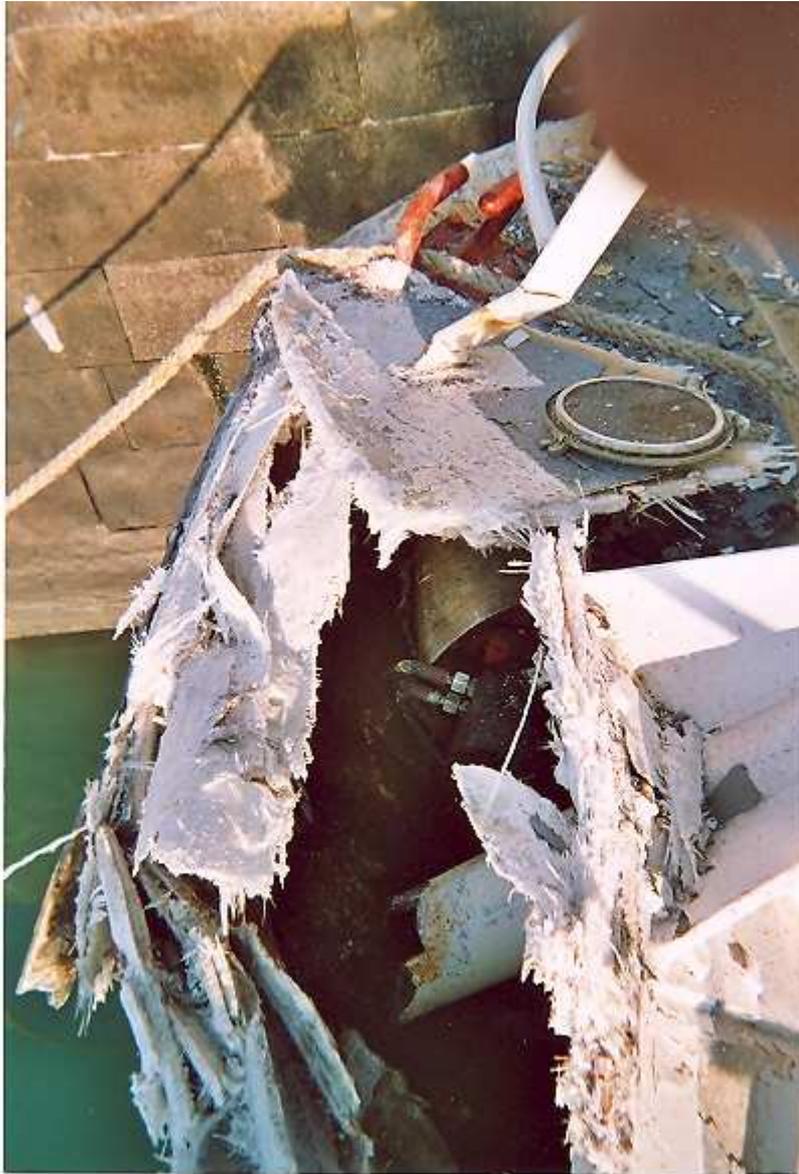
Détails d'avarie de l'étrave et du pont de *L'ALIZÉE III*.

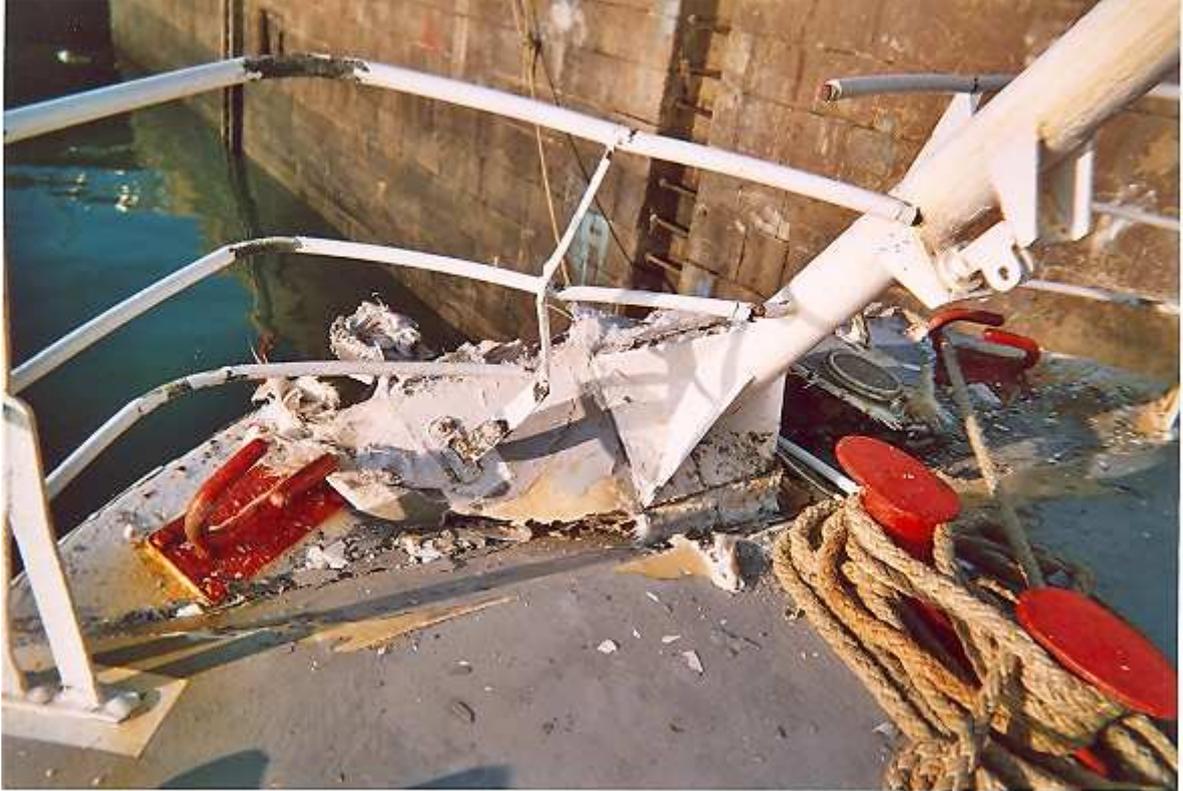
Pont et étrave de *L'ALIZÉE III*.

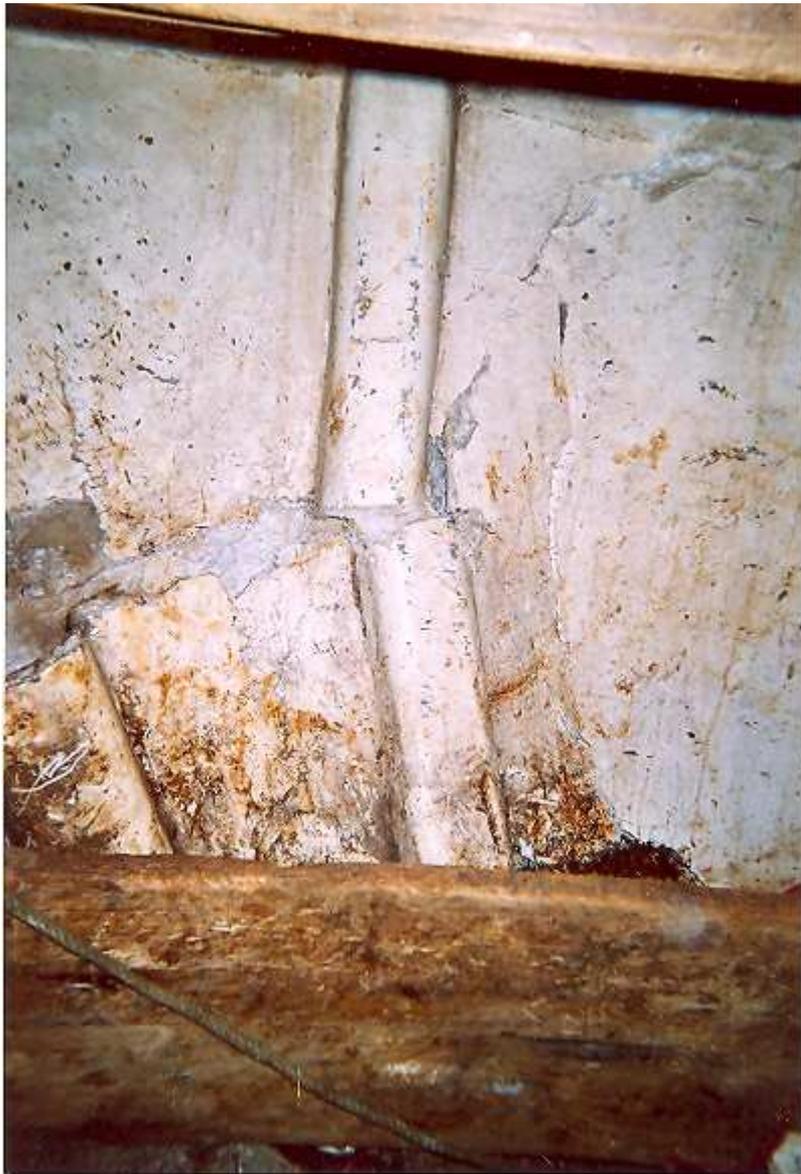
Craquelures sur coque dans coqueron avant de *L'ALIZÉE III*.

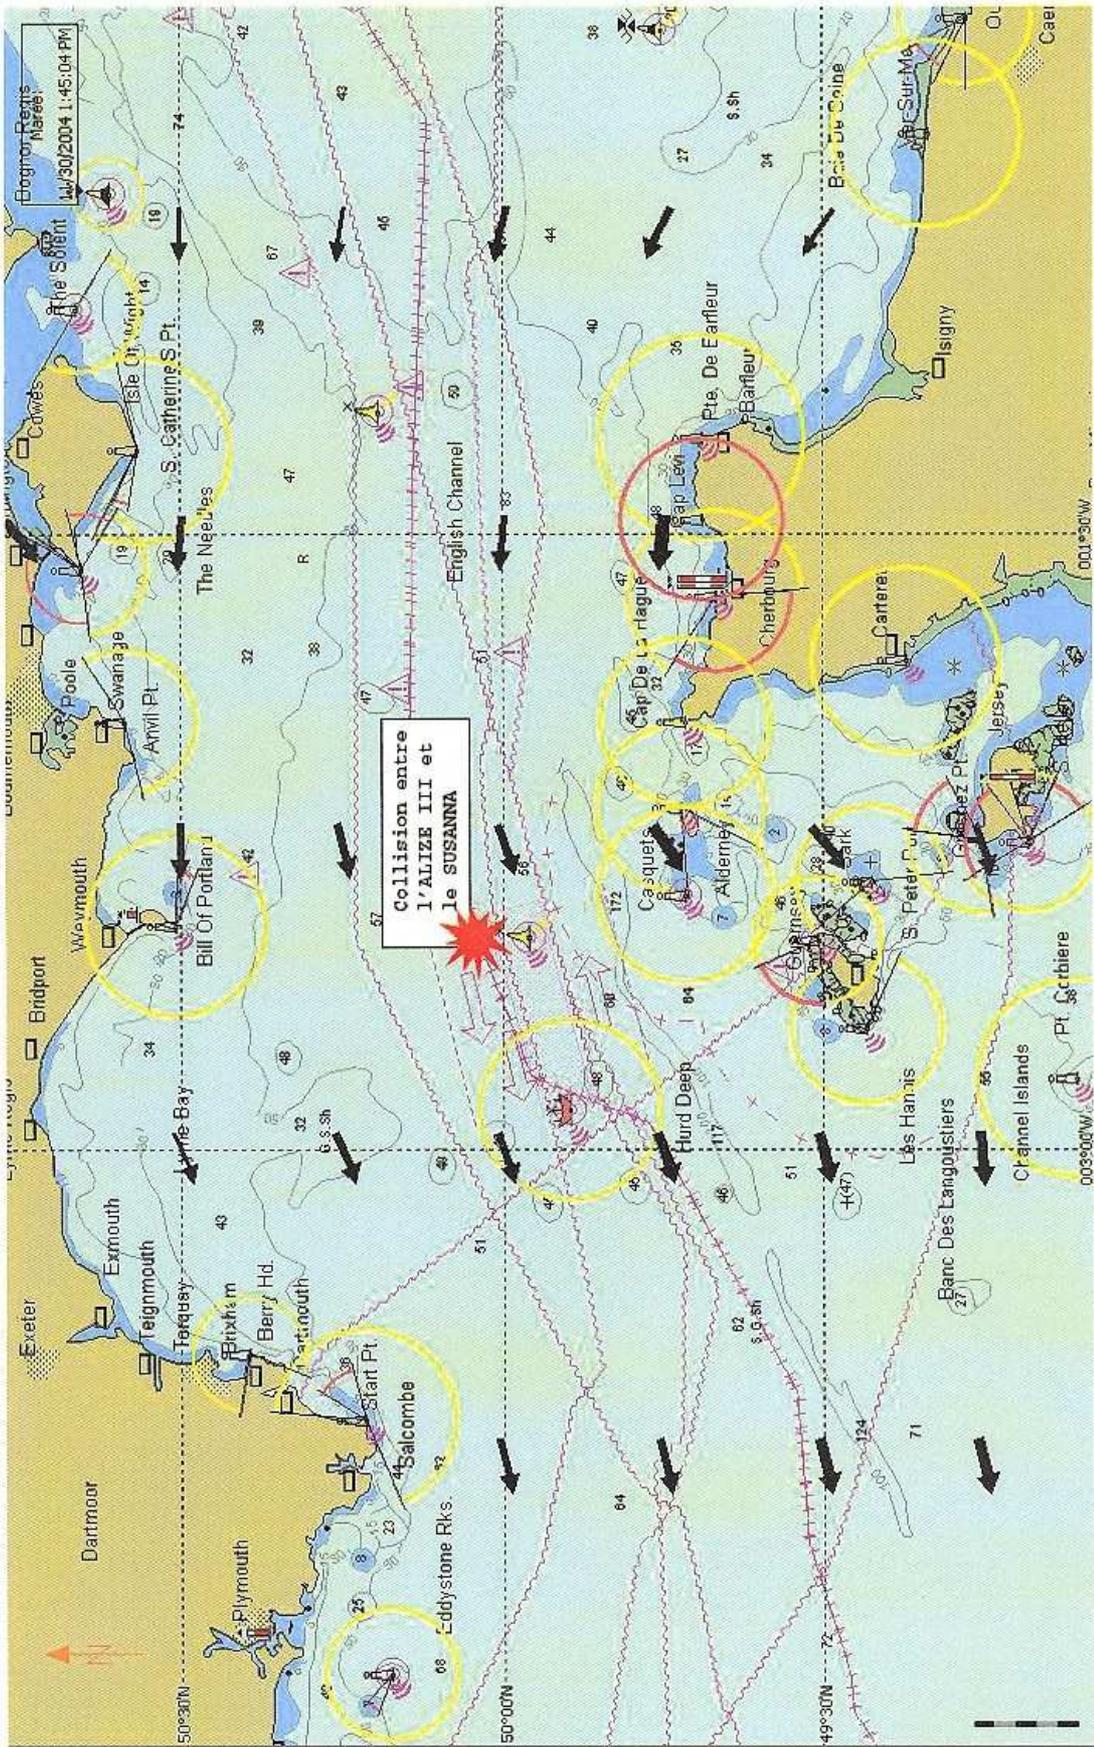
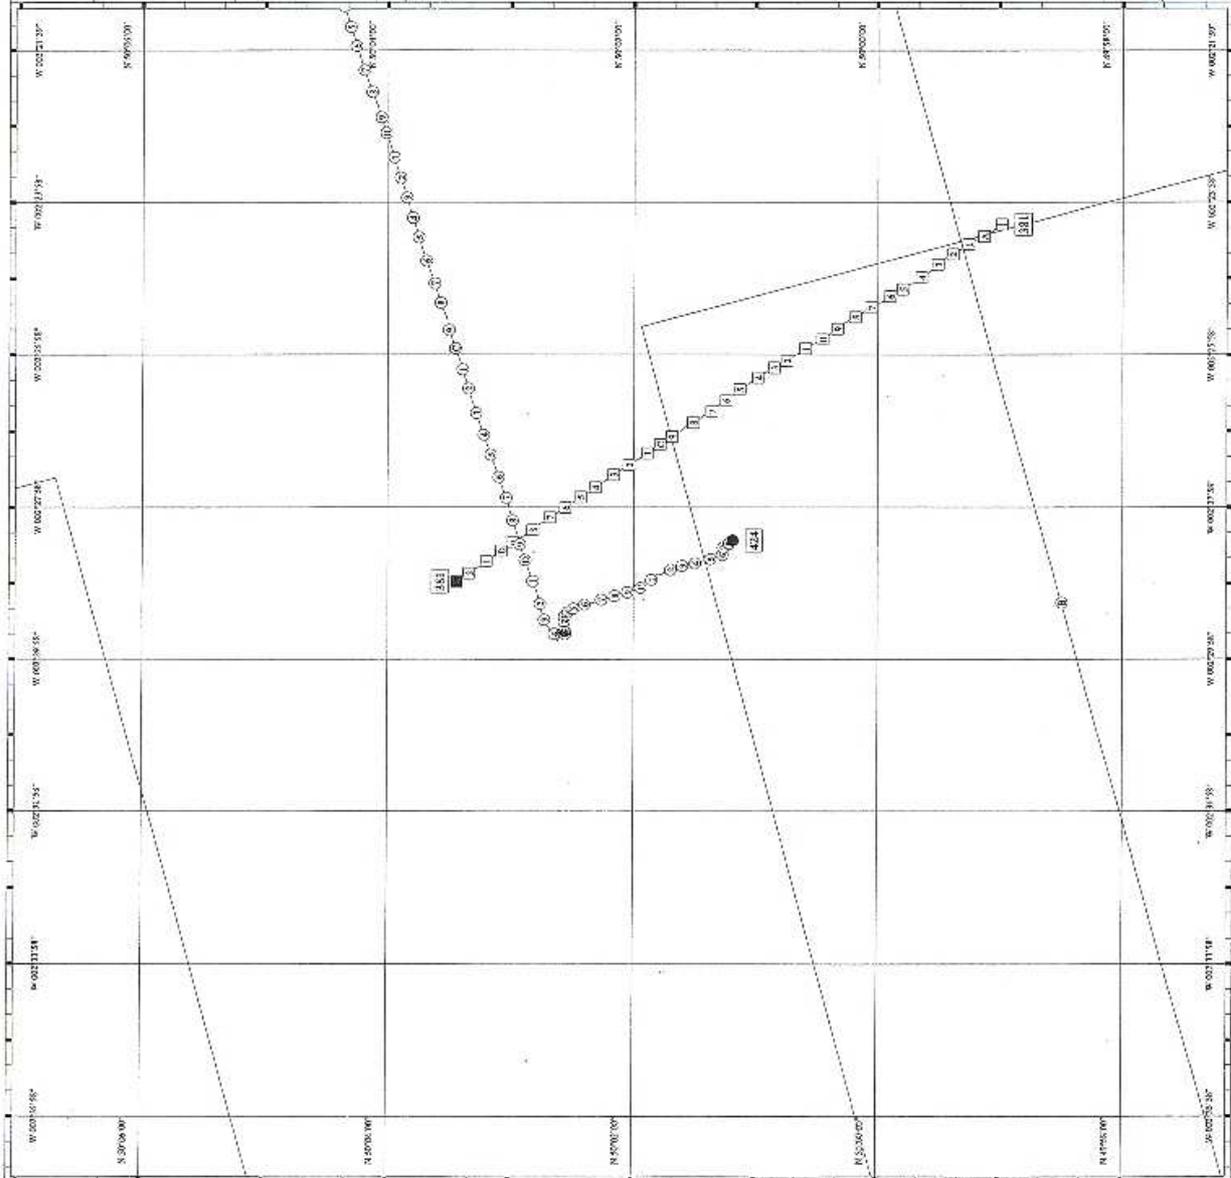
Cartographie / Trajectographie

Le CROSS Jobourg a pu fournir les relevés des positions, caps et vitesses respectifs des deux navires le 29 novembre 2004, toutes les minutes (cf annexe C) de 15h00 à 15h34 pour *L'ALIZÉE III* et de 15h00 à 16h00 pour le *SUSANNA*. Il a également fourni la trajectographie des deux navires sur un même graphique. Ces documents permettent une analyse objective.

On constate sur la trajectographie qu'il n'y a pas eu de changement de cap du chalutier avant l'abordage. Ceci ne correspond pas à la déclaration du second capitaine du *SUZANNA*. Par contre la trajectoire et les positions observées confirment que le *SUSANNA* a ensuite effectué diverses manœuvres pour se maintenir à proximité du chalutier accidenté contrairement aux déclarations du patron *L'ALIZÉE III*.

De son côté, *L'ALIZÉE III*, a maintenu une route fond constante au 325. Il a aussi maintenu une vitesse constante de 9,6 nœuds pendant les minutes qui ont précédé l'abordage ; cette vitesse est largement supérieure à celle de 4 à 5 nœuds indiquée par le patron au moment de la collision. A cet égard, les importants dégâts occasionnés au navire semblent résulter d'une vitesse plus élevée que celle indiquée dans le rapport du patron. Selon la trajectographie, le chalutier n'avait pas encore modifié sa vitesse et le filage du chalut n'avait pas commencé. De ce fait, même si l'équipage était sur le pont, même s'il arborait les marques d'un navire en pêche, *L'ALIZÉE III* n'était pas en pêche.

De fait, la trajectographie indique une route d'abordage depuis le relevé du gisement du chalutier par le caboteur et non le passage du caboteur sur l'avant du chalutier ; dans cette perspective, le relèvement demeure constant et ne « perd » pas sur l'arrière comme l'indique le rapport de l'officier de quart. Elle n'indique pas non plus de changement de cap ultime de la part du chalutier. L'officier de quart du caboteur n'a donc pas pu voir le chalutier venir à gauche en grand. En outre, l'impact des deux coques entre elles s'est fait de façon quasi perpendiculaire, ce qui est cohérent avec les routes relevées.
