Rapport d'enquête technique

# COLLISION

ENTRE LE FILEYEUR DE L'ILE D'YEU

*MAHAVEL*

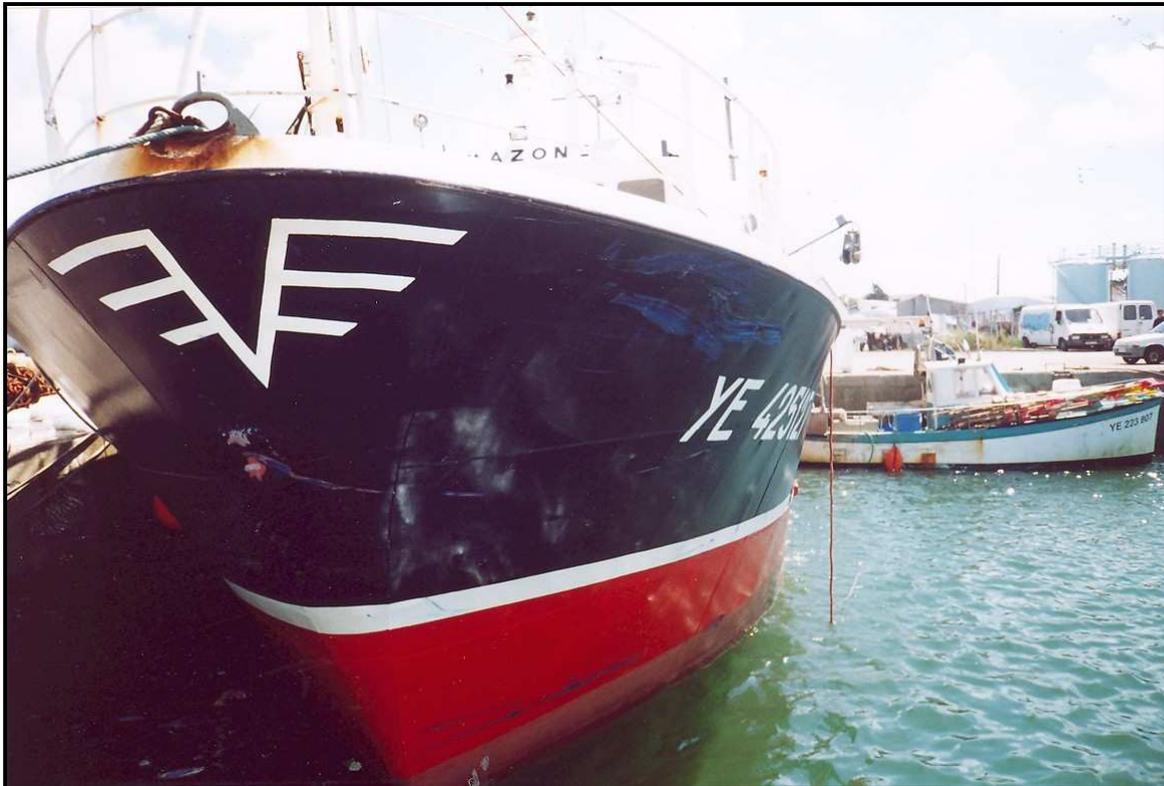
Au vu des avaries et marques constatées sur les deux navires, il apparaît que la collision s'est produite de face, quasiment étrave contre étrave.

Frottements sur la partie avant du navire. Traces blanchâtres au-dessus de la ligne de flottaison et bleuâtres au-dessus de l'immatriculation

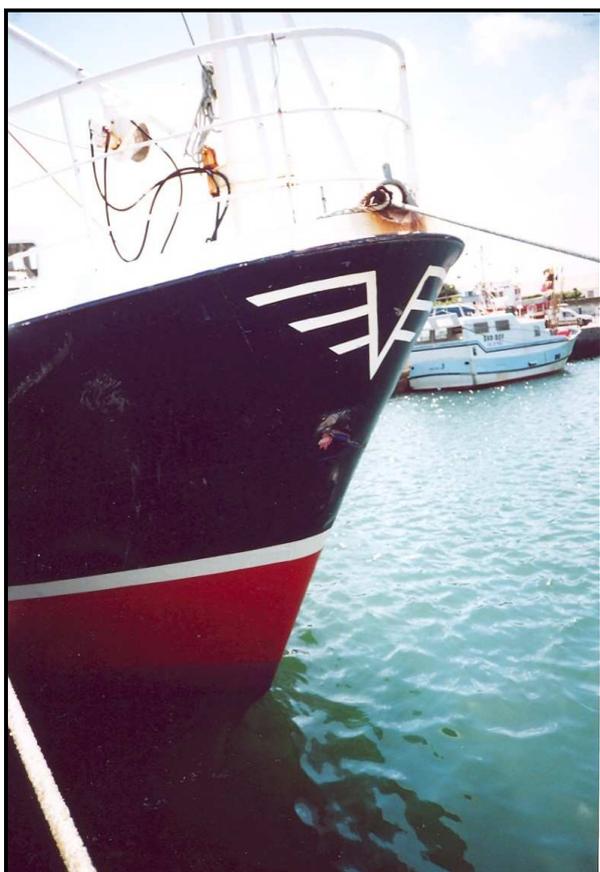
L'hypothèse la plus probable pour les enquêteurs du *BEAMER* est la suivante : les deux navires ont manœuvré au dernier moment et trop tard. L'*AMAZONE* serait venu sur sa droite et le *MAHAVEL* sur sa gauche (contrairement à la déclaration de l'homme de quart), ce qui explique l'impact légèrement sur tribord de l'étrave de l'*AMAZONE* et qui, de plus, correspond au constat de barre « toute à gauche » fait par les plongeurs sur l'épave. En raison des différences de poids, de vitesses et de puissances des deux navires, le *MAHAVEL* a pivoté et l'*AMAZONE*, ayant sa barre toute à droite, a percuté en le détruisant le côté bâbord du *MAHAVEL*.

Principal point d'impact à l'avant tribord.

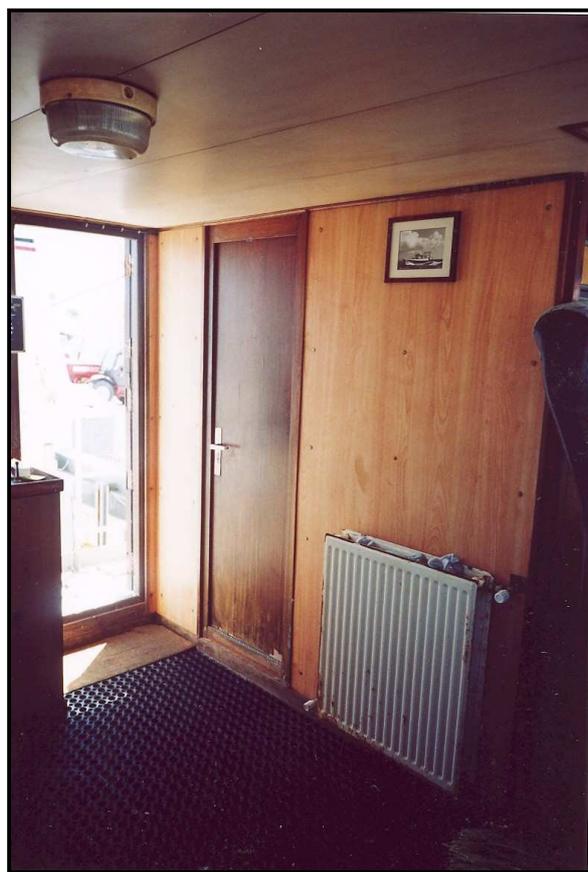
Quand le patron de l'*AMAZONE* a quitté sa passerelle, le *MAHAVEL* était distant de 0,4 à 0,6 mille suivant les diverses déclarations, soit dans le dernier cas, un temps d'arrivée au point le plus proche de 4 minutes pour une vitesse de 9 nœuds. Il savait que le *MAHAVEL* était privilégié et à surveiller. Il était alors temps de manœuvrer et il aurait dû le faire lui-même avant de descendre ou rester quelques instants de plus à la passerelle pour s'assurer qu'il n'y avait aucun risque de collision.

Arrière de la timonerie. Porte d'accès à la cabine du patron située à 3 mètres environ de la barre.

**7.1** Le *BEA*mer rappelle la nécessité, lorsque l'on quitte la passerelle, de laisser une situation claire et bien comprise par celui qui prend le quart, surtout lorsqu'on est en situation rapprochée, et qu'une relève de quart ne peut être faite avant que les manœuvres d'urgence ne soient effectuées.

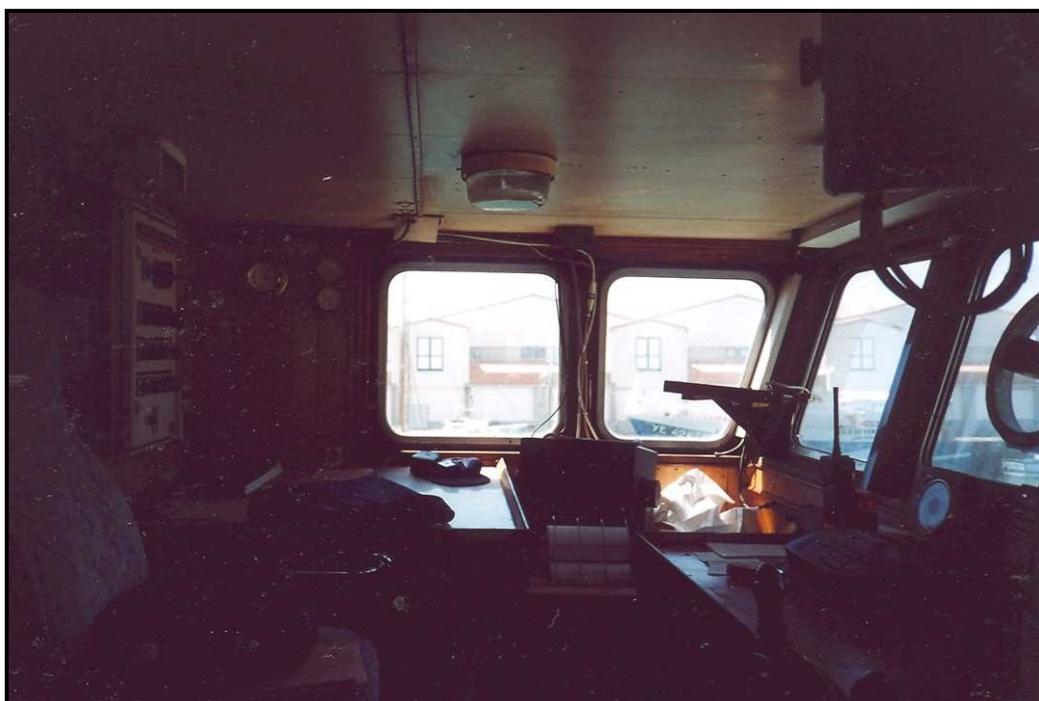
Les conditions météorologiques sont très bonnes. La visibilité est excellente ; la nuit est claire avec une lune à son dernier quartier (la pleine lune est le 02 juillet 2004). La mer est belle et une légère brise souffle du Nordet (045 / 05 nœuds).

Intérieur bâbord de la timonerie (très bonne visibilité).

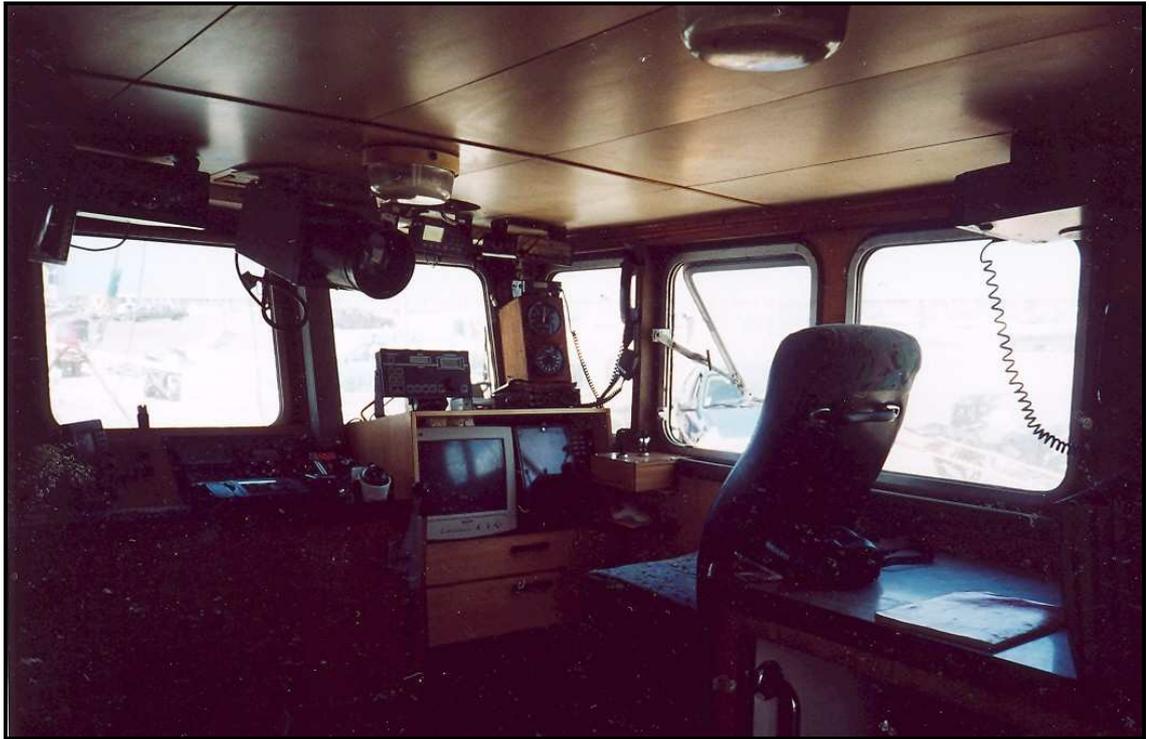
Intérieur tribord de la timonerie (très bonne visibilité).
