# **Rapport d'enquête technique**

## **ABORDAGE**

***ARKLOW SKY***

***MARIE GALANTE 1***

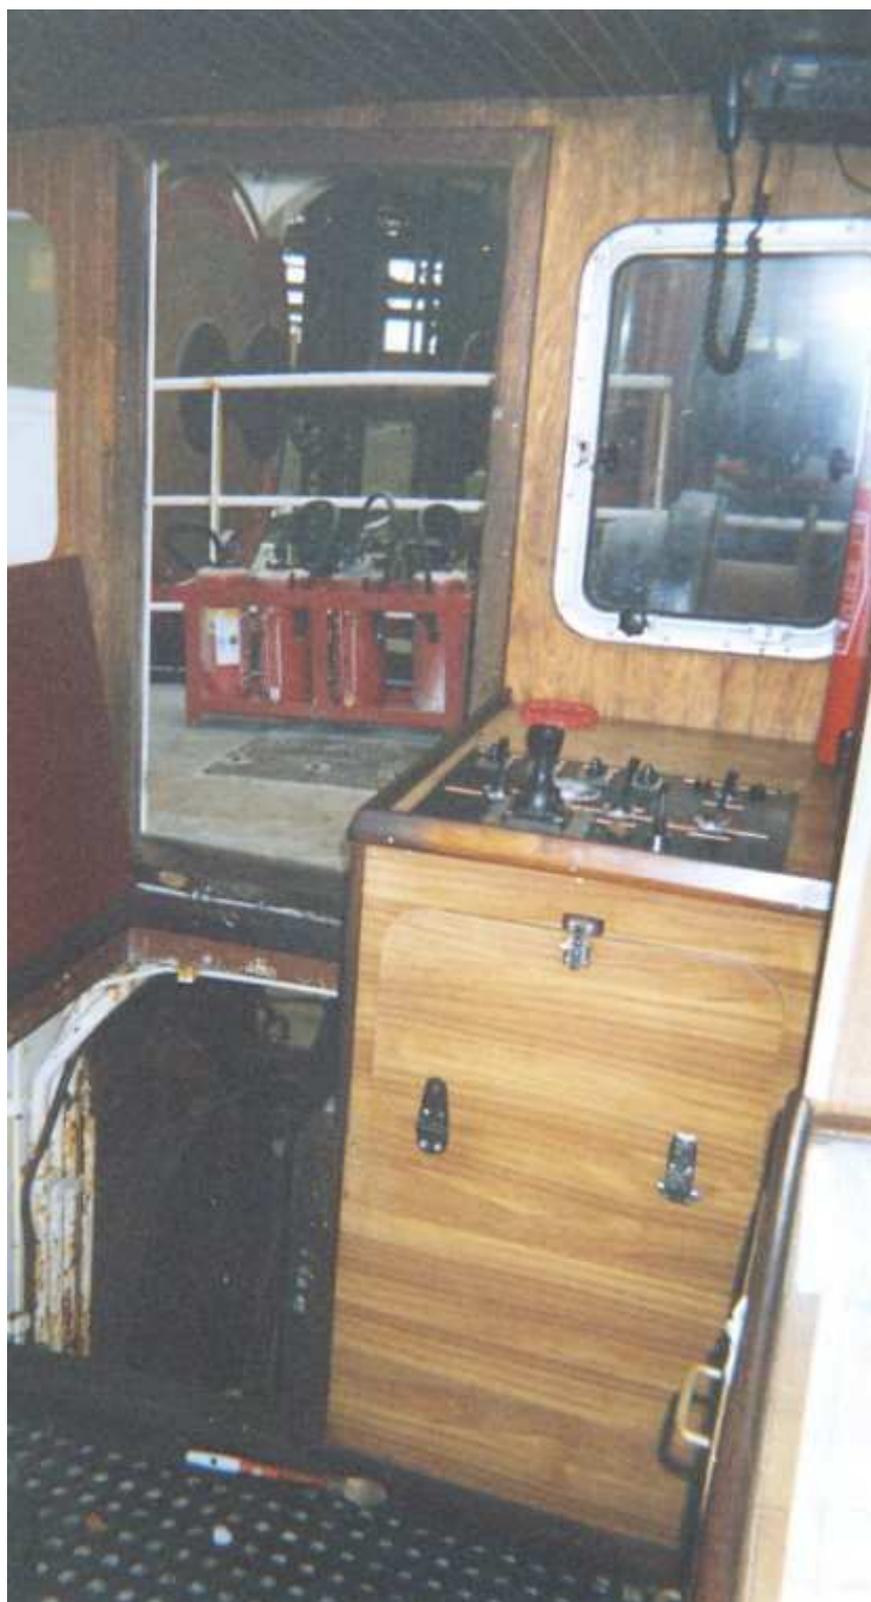
*MARIE GALANTE 1*

Pendant tout ce temps, c'est le patron qui effectue les opérations hydrauliques de l'arrière de la passerelle, face à l'arrière du navire où les commandes sont situées. Ces manœuvres du train de pêche induisent un comportement erratique du navire visible de l'extérieur et dénotant une action de pêche.

Poste manœuvre pêche, vue sur l'arrière du navire.
