Rapport d'enquête technique

**ABORDAGE ENTRE LE CHALUTIER *L'ENFANT SORCIER*
ET LE NAVIRE DE PLAISANCE *GAP IV*,
LE 2 AOÛT 2013 PRÈS DE ROYAN
(UNE VICTIME)**

Bureau d'enquêtes sur les événements de mer

Rapport publié : juillet 2014

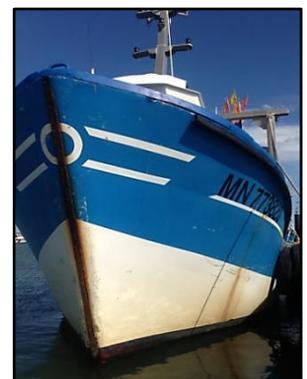
L'ENFANT SORCIER a été conçu comme chalutier pêche arrière, passerelle à l'avant. Son étrave très défendue, affectée d'une tonture importante, génère un cône aveugle très important sur l'avant.

La distance « masquée » est de l'ordre de 25 mètres pour un canot de plaisance du type du *GAP IV*.

L'insuffisance de visibilité sur l'avant due d'une part à une passerelle trop basse eu égard à la toniture et d'autre part aux différents appareils masquant la vue, eu égard à la relative petite taille du patron, constitue **un facteur sous-jacent** de l'accident.

Le patron déclare que, postérieurement à l'accident, il a réalisé « un changement de cabine avec une plus grande surface de carreaux et un pont (cabine) surélevé et droit ».

- 1 [2014-R-021](#) : de veiller à ce que la visibilité sur l'avant ne soit pas altérée par des passerelles trop basses eu égard à la tonture ou par des appareils électroniques en façade.

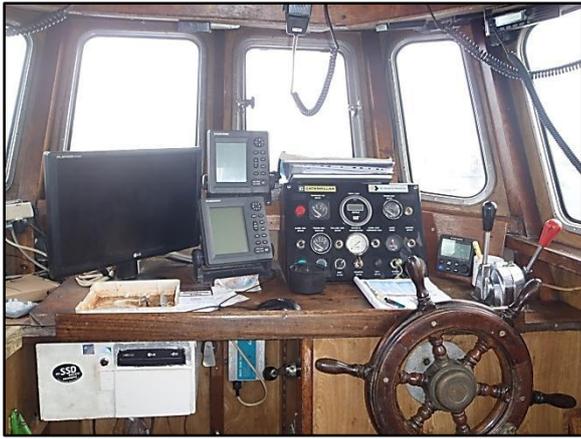
La surface des sabords en fronton de passerelle est en partie masquée par les moniteurs des appareils électroniques (traceur, radar, sondeur).

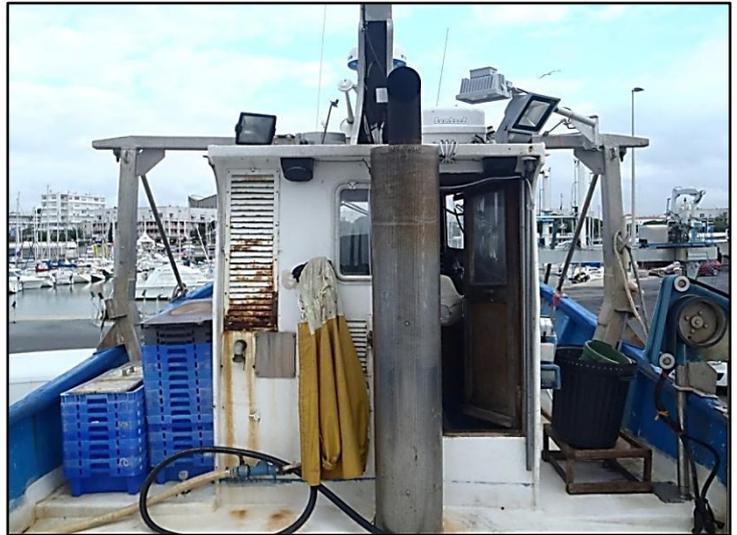
Les matelots travaillant sur le pont n'ont pratiquement aucune vision sur l'avant du fait de la passerelle et du vire lignes installé sur tribord.

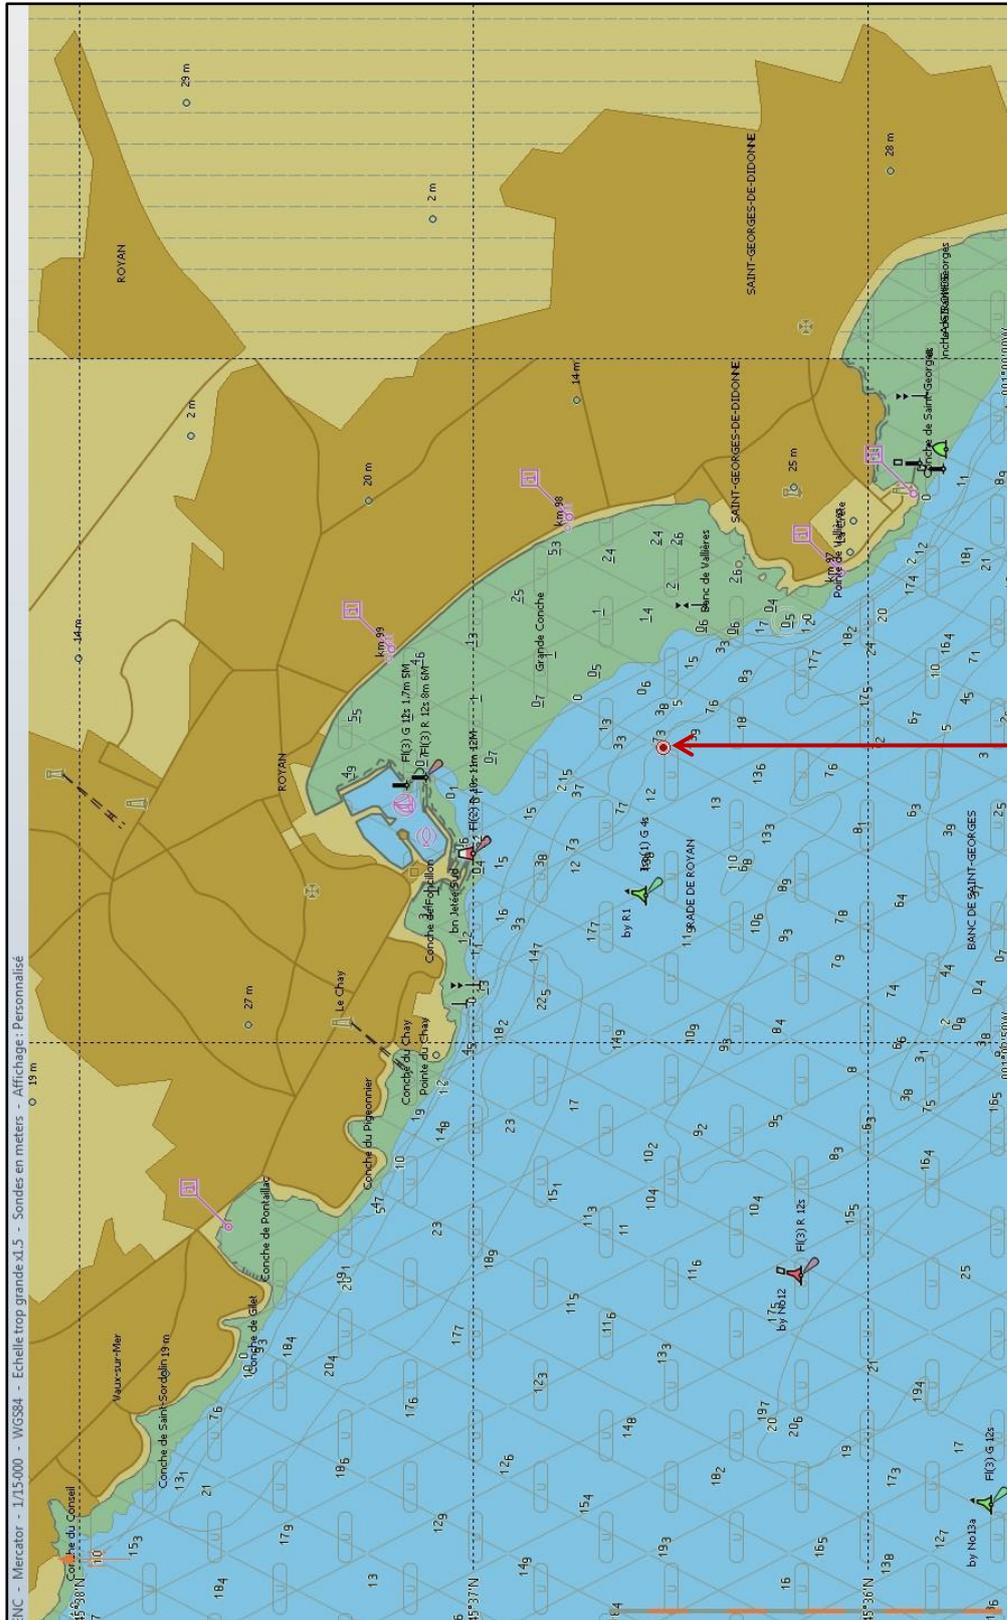
Abordage entre L'ENFANT SORCIER et le GAP IV à la position 45°36'52" N – 001°01'42" W
