Rapport d'enquête technique

Bureau d'enquêtes sur les événements de mer

## **ABORDAGE**

**SURVENUS LE 28 JUILLET 2008  
DANS LA PASSE DE LA CITADELLE  
(ENTREE DE LA RADE DE LORIENT)**

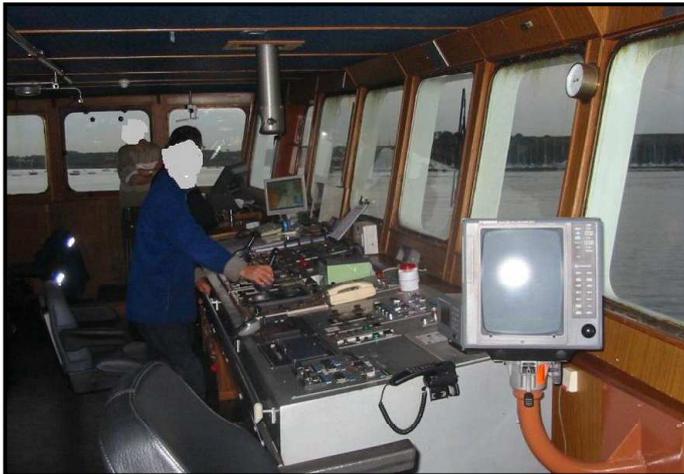
Vue générale de la timonerie du *SAIN TUDY*

Posté devant le radar tribord, le capitaine ne peut ni atteindre les commandes moteur, sans se déplacer vers les pupitres de manœuvre des ailerons de passerelle, ni vérifier la vitesse au loch ; il délègue donc au timonier le réglage des moteurs et le contrôle de la vitesse.

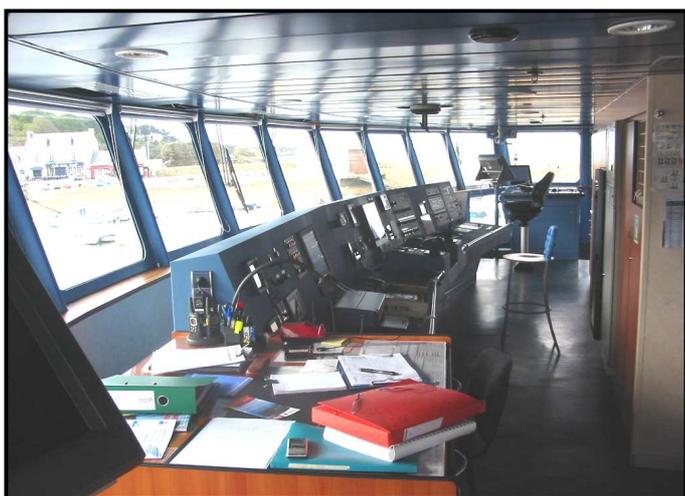
Ce n'est pas le cas de l'*ILE DE GROIX*, dont la passerelle est étrangement étroite et où au centre de laquelle il n'y a pas d'autre poste que celui du timonier.

Vue générale de la timonerie à partir de bâbord

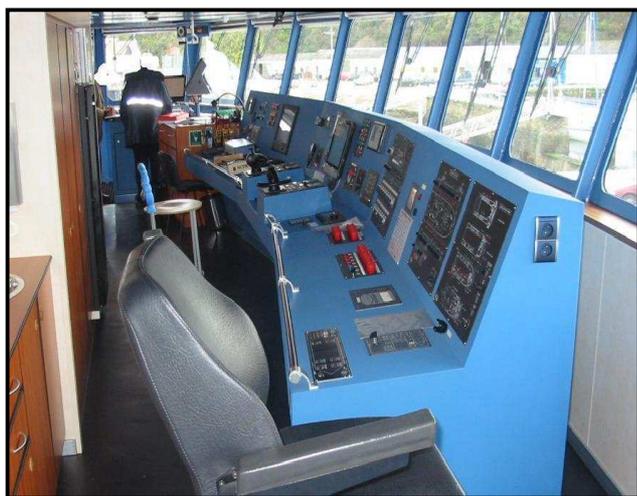
Vue générale de la timonerie à partir de tribord

Devant le timonier se trouve une table traçante mais pas de radar.

**De même qu'à bord du *SAINT TUDY*, la mauvaise ergonomie de la passerelle de l'*ILE DE GROIX* constitue un facteur potentiellement aggravant, dans les conditions de navigation rencontrées.**

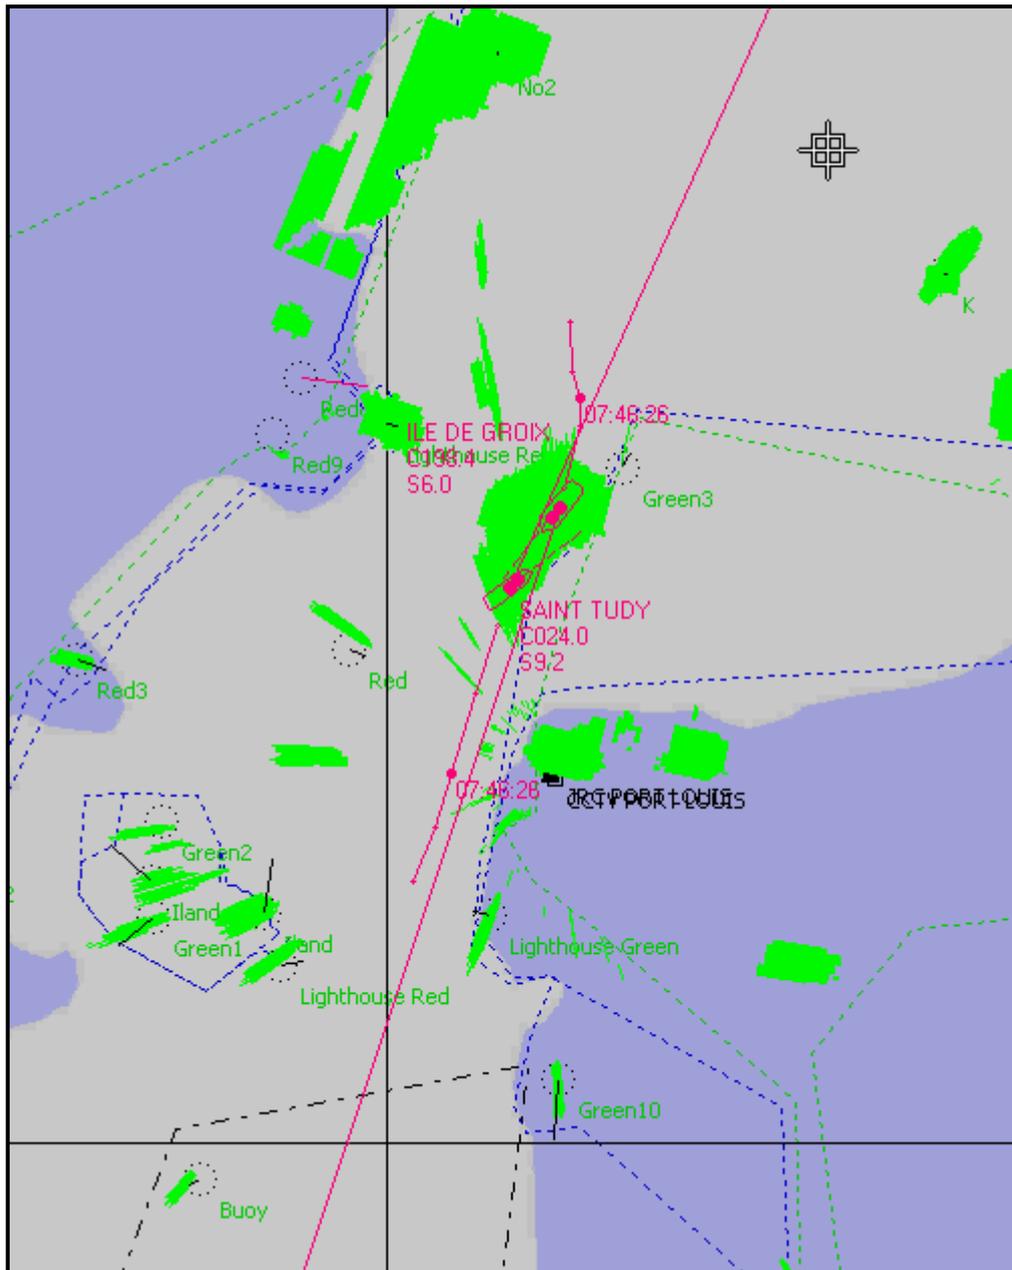
## 1) Image radar de la Capitainerie à 07h47

L'ILE DE GROIX va aborder le SAINT TUDY.

Vitesses calculées:	<i>SAINT TUDY</i>	: 9,2 nœuds
(système de traitement radar)	<i>ILE DE GROIX</i>	: 6,0 nœuds

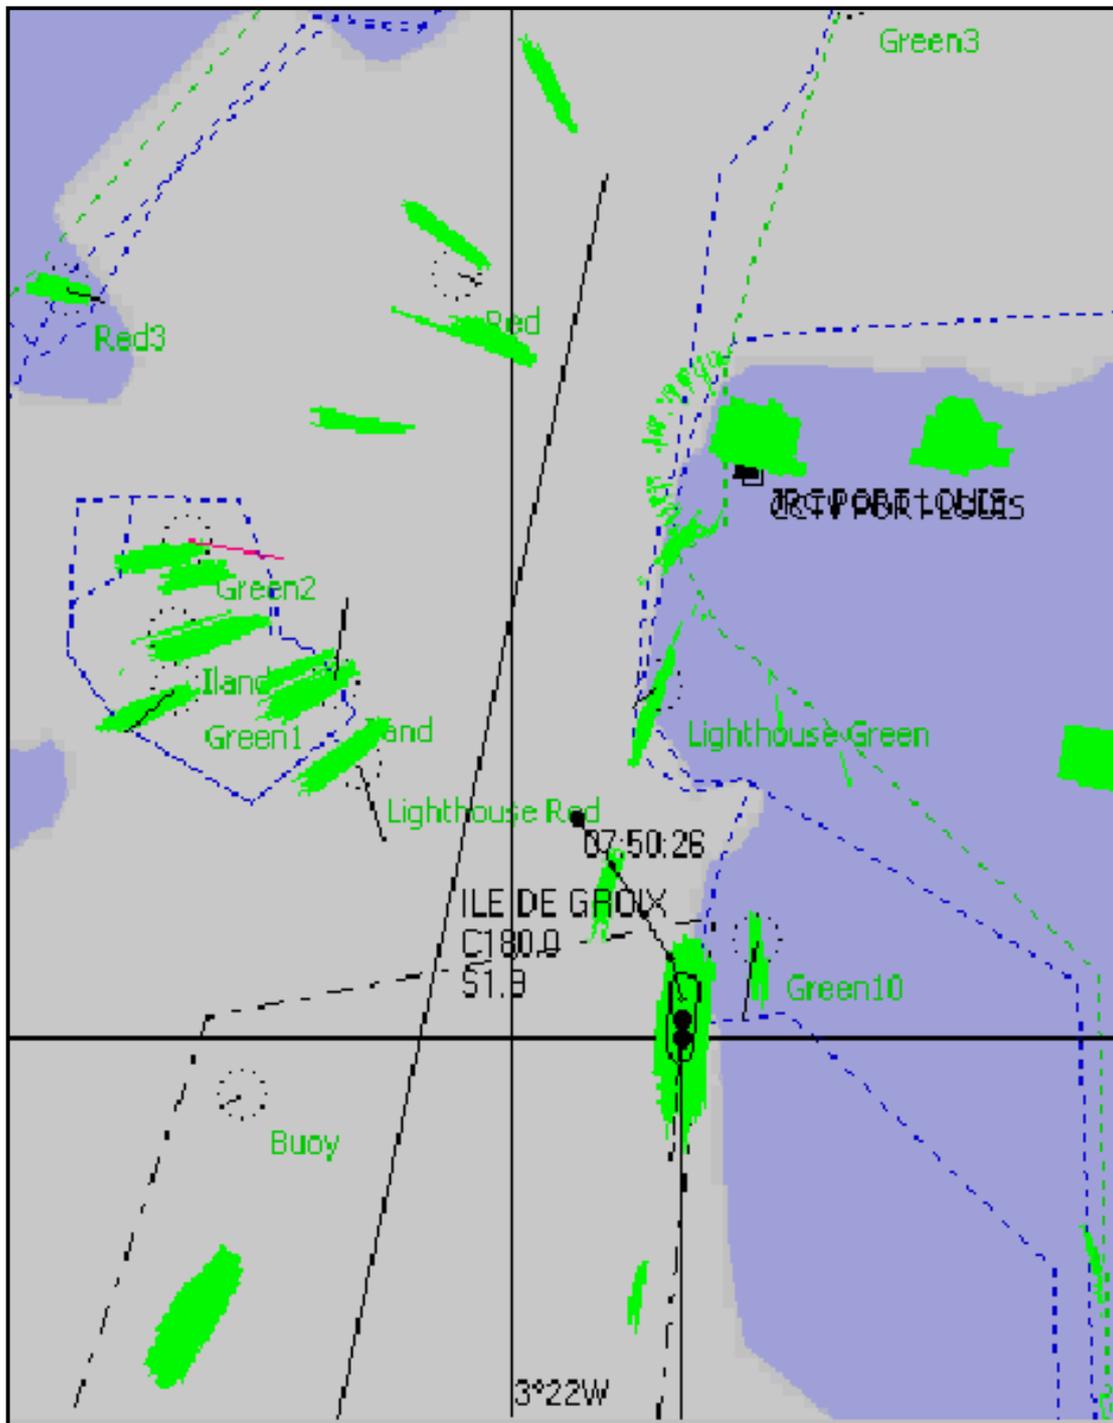
## 2) Extracteur radar de la Capitainerie à 07h51

L'ILE DE GROIX talonne.

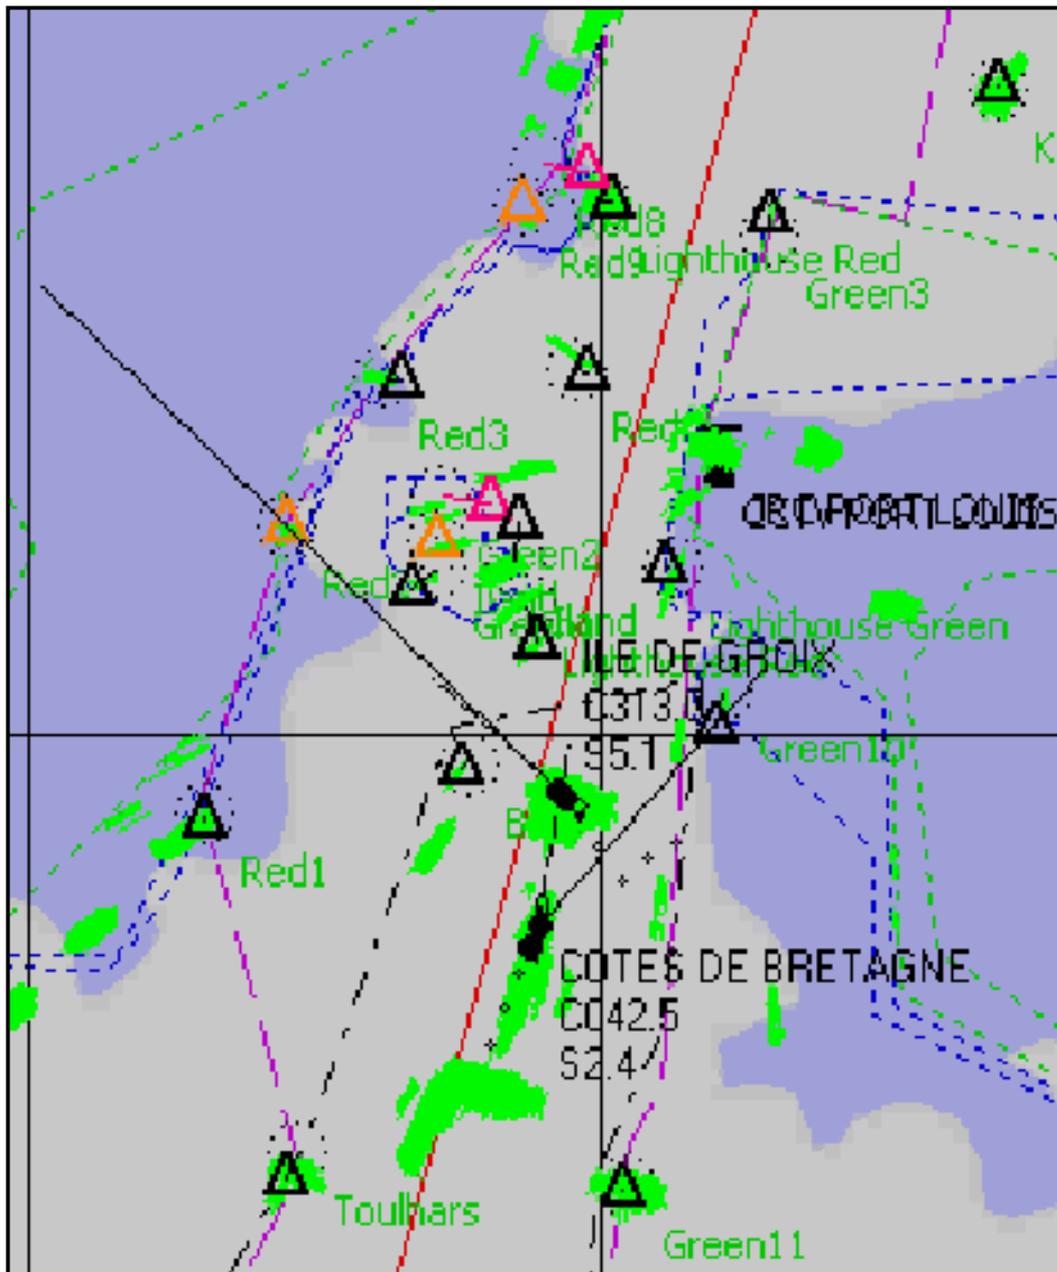
### 3) Extracteur radar de la Capitainerie à 07h54

L'ILE DE GROIX passe sur l'avant du COTES DE BRETAGNE.

Vitesses calculées:	<i>COTES DE BRETAGNE</i> :	2,4 nœuds
(système de traitement radar)	<i>ILE DE GROIX</i> :	5,1 nœuds
