Rapport d'enquête technique

## **ABORDAGE**

***BERGE NICE***

***SEACOR LAREDO***

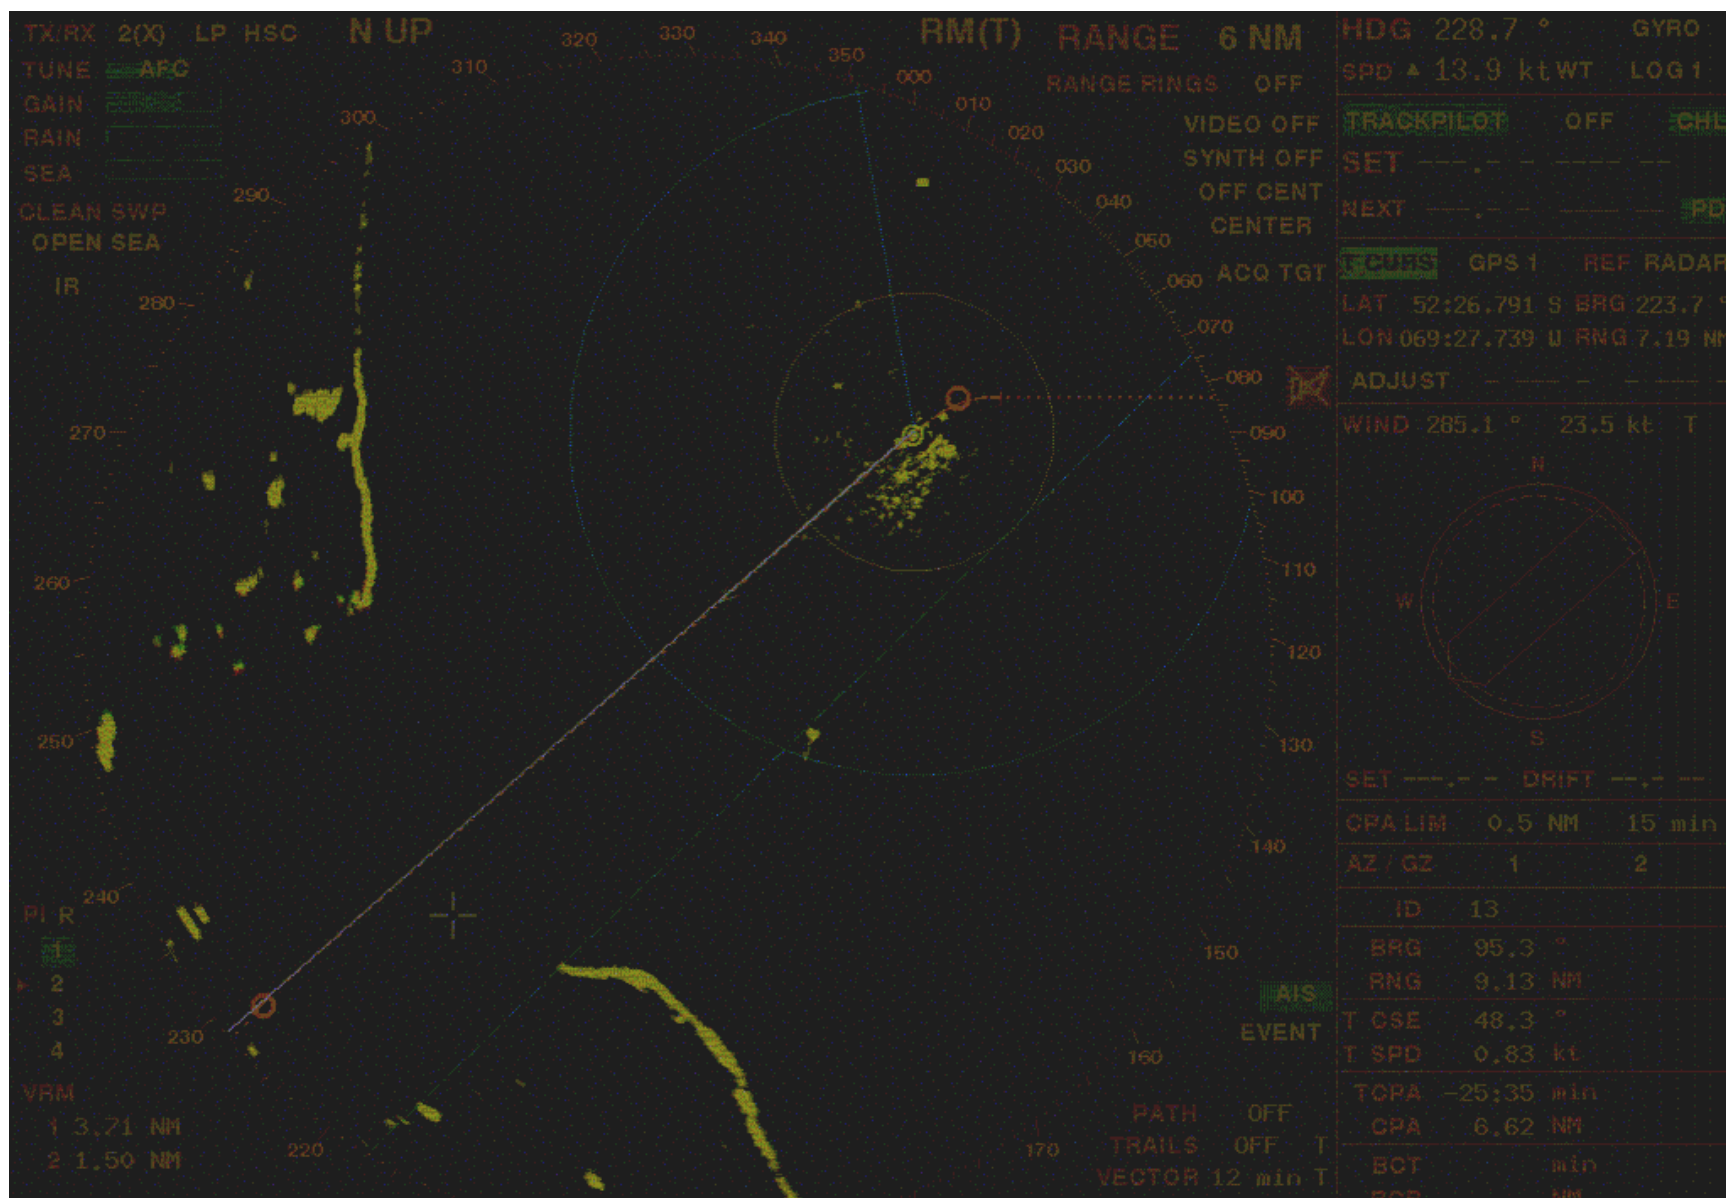
Apparition du SEACOR LAREDO sur l'écran radar du BERGE NICE.

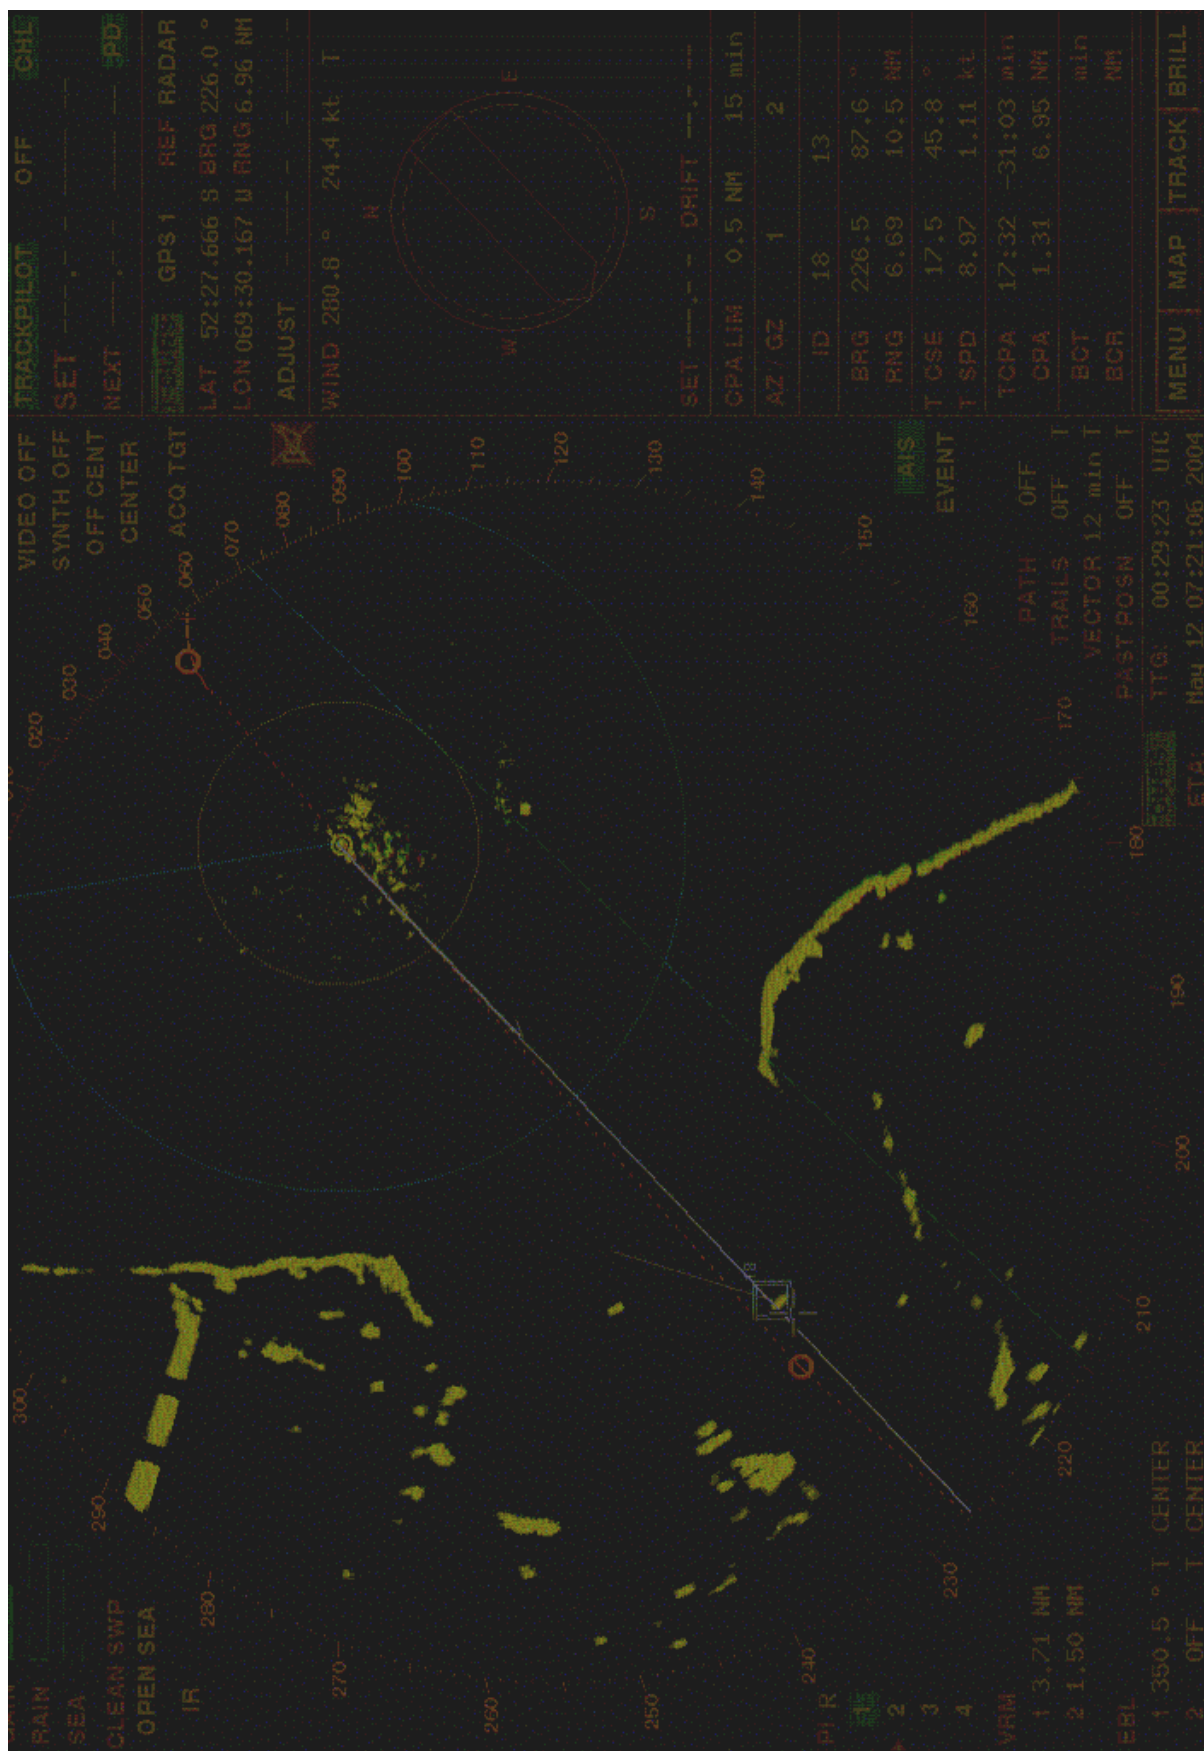
Le SEACOR LAREDO est ciblé sur l'ARPA.

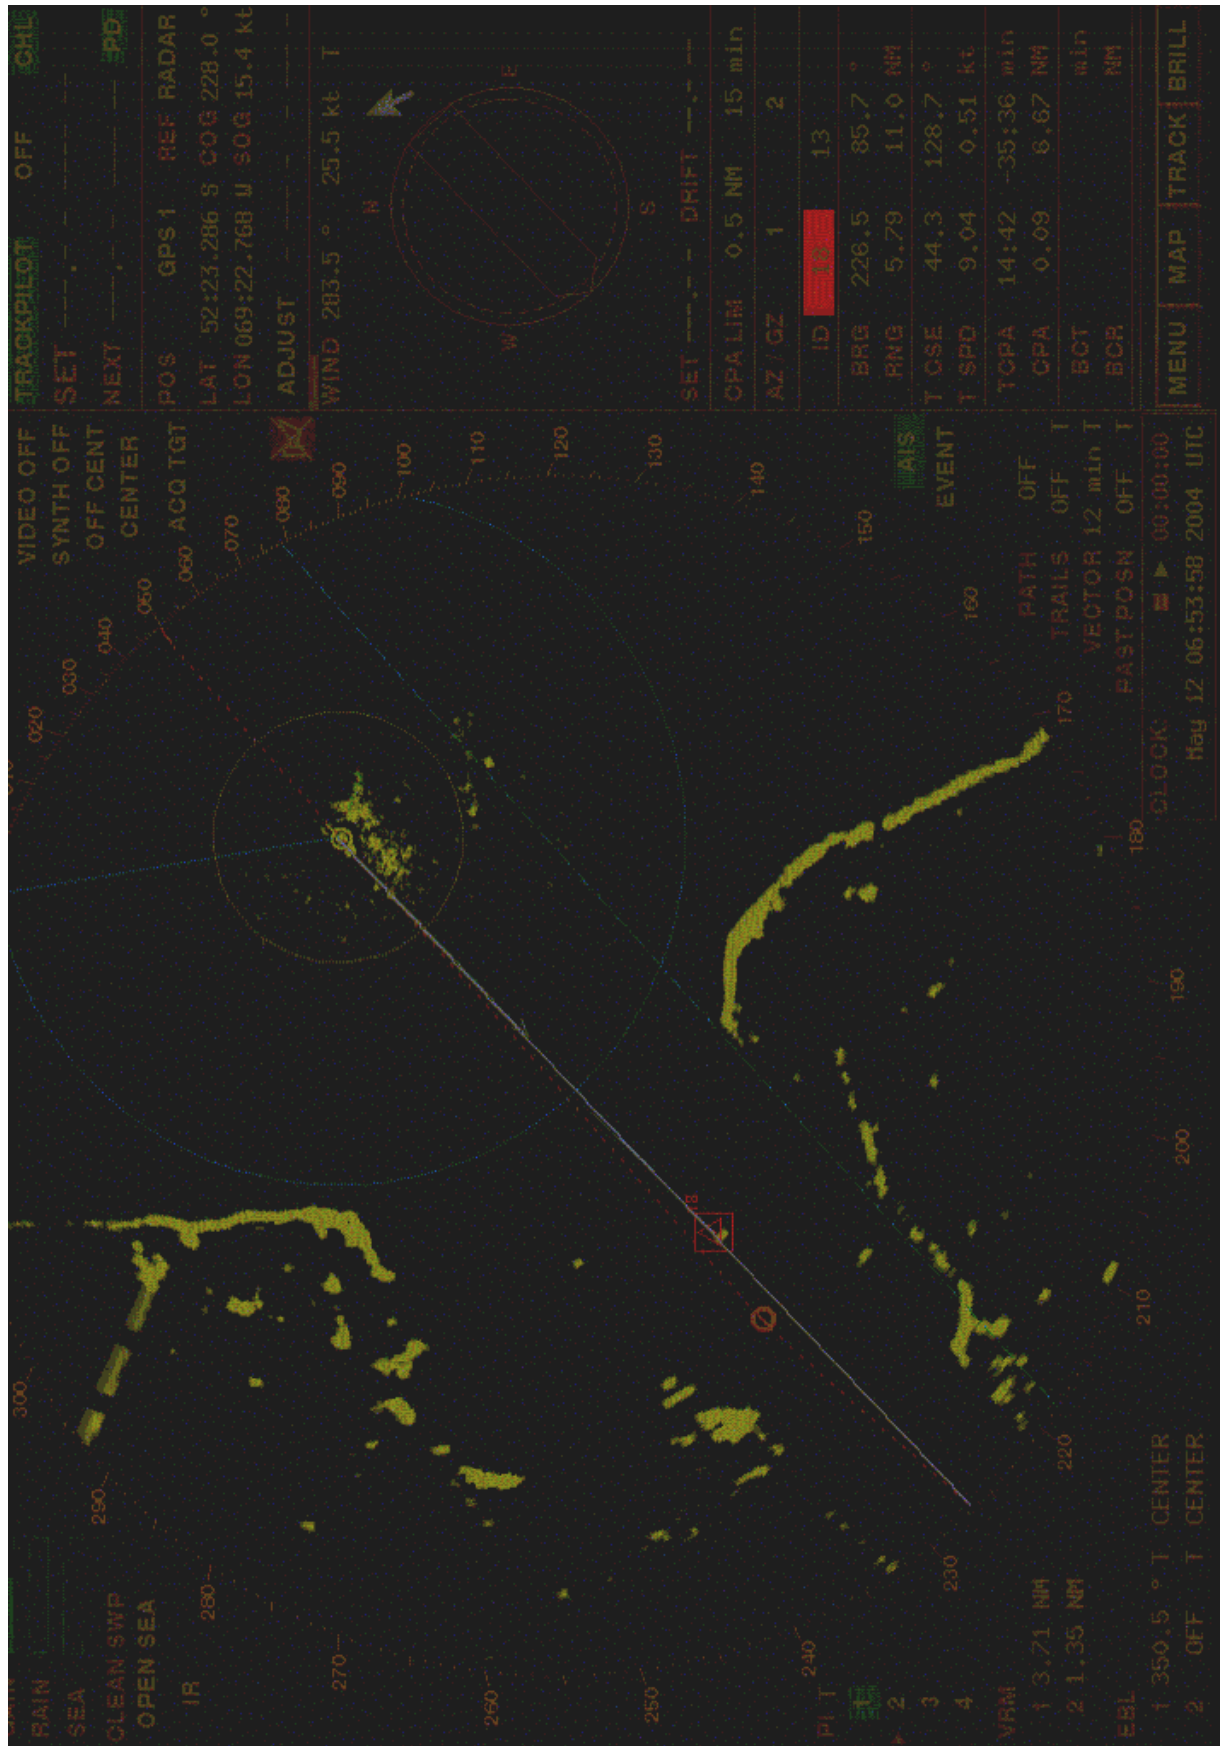
Apparition de l'alarme lumineuse de l'ARPA.

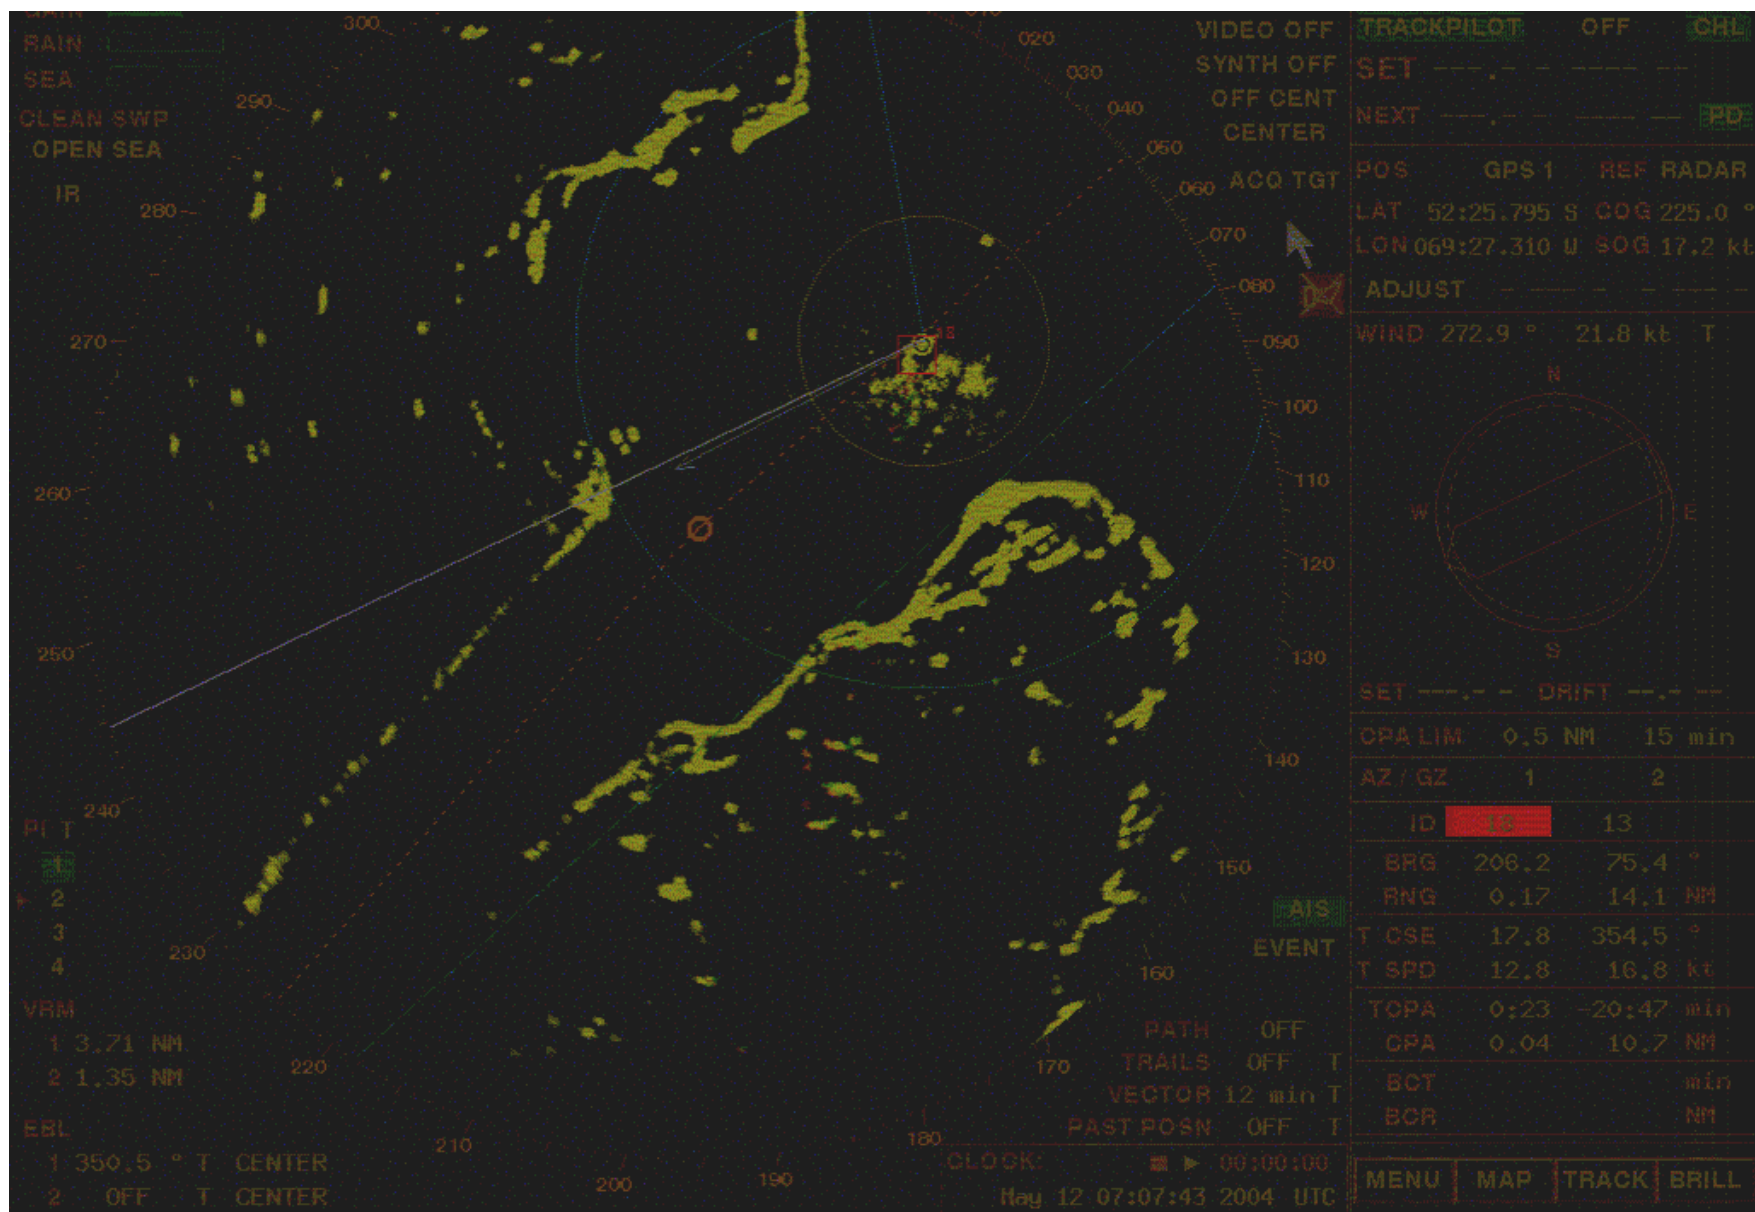
Le *BERGE NICE* vient à droite, le *SEACOR LAREDO* vient à gauche.

Le *BERGE NICE* barre toute à droite.

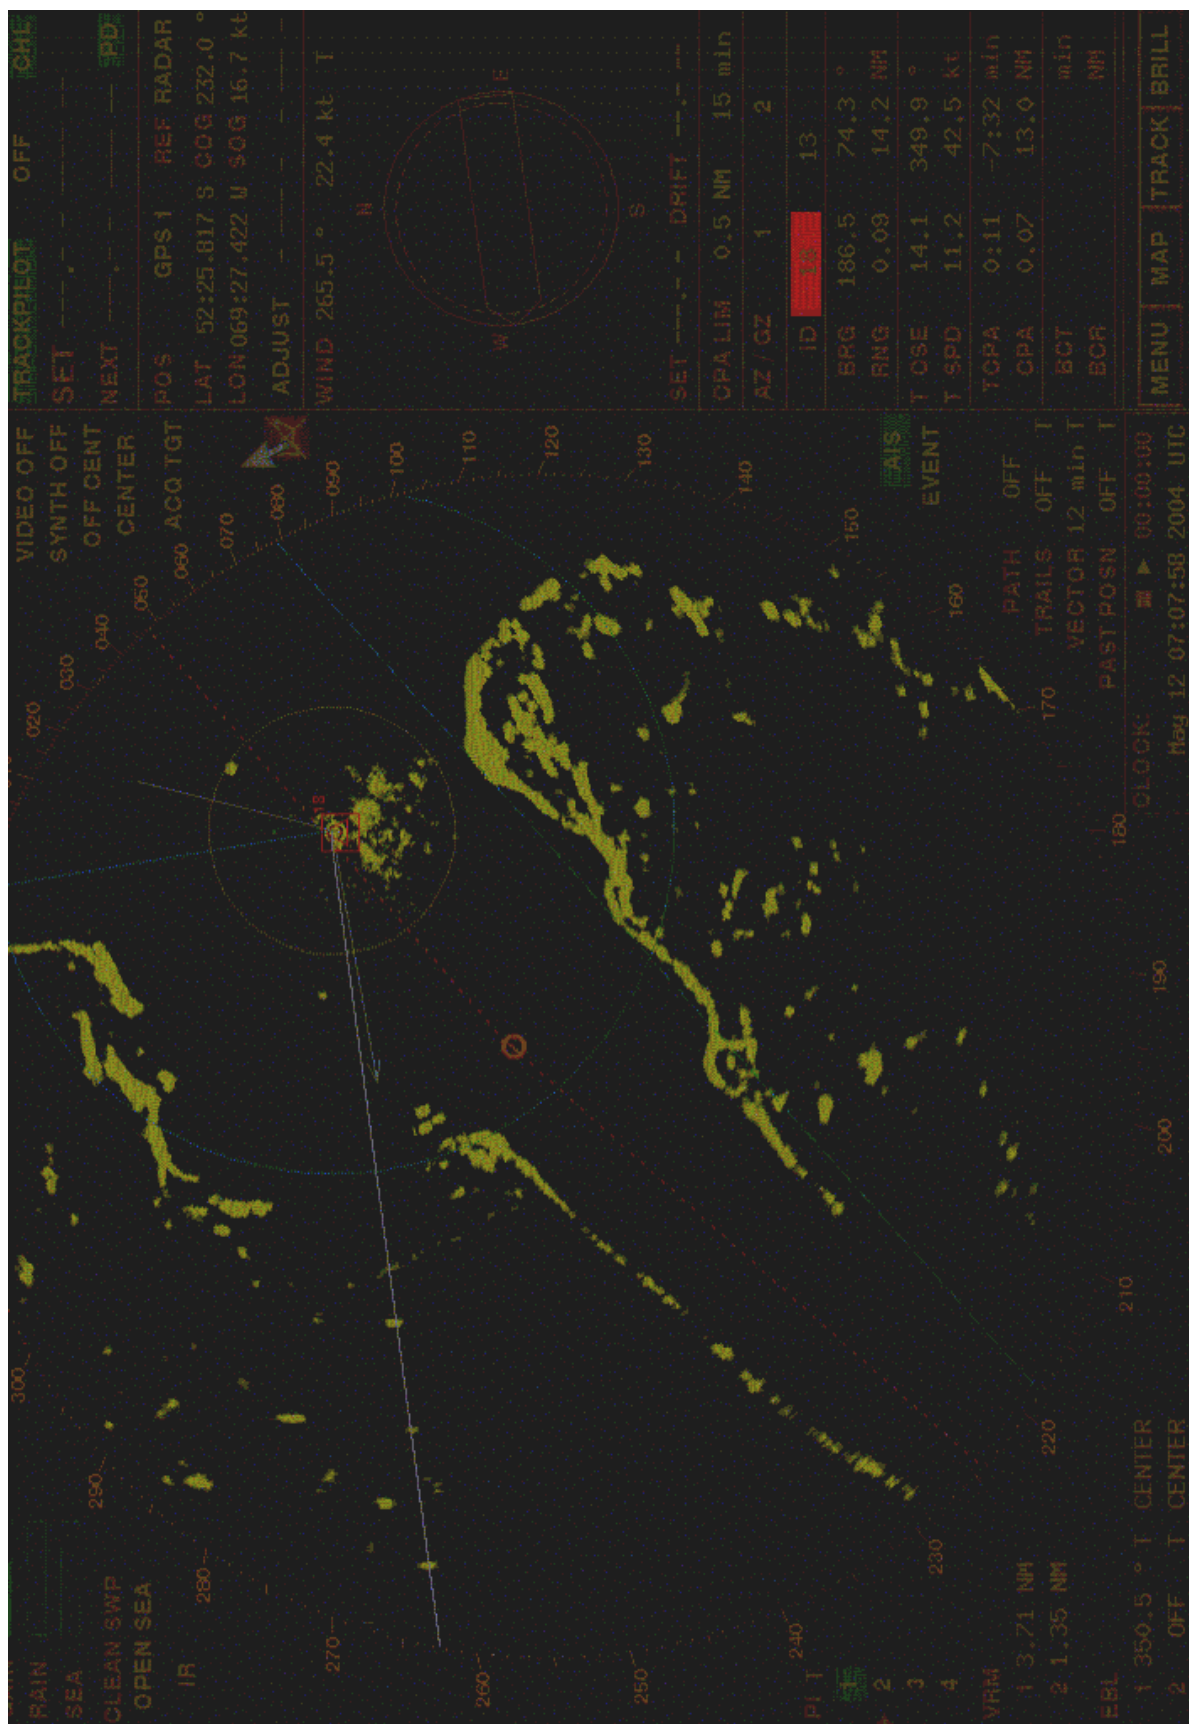
Abordage *BERGE NICE* - *SEACOR LAREDO*.

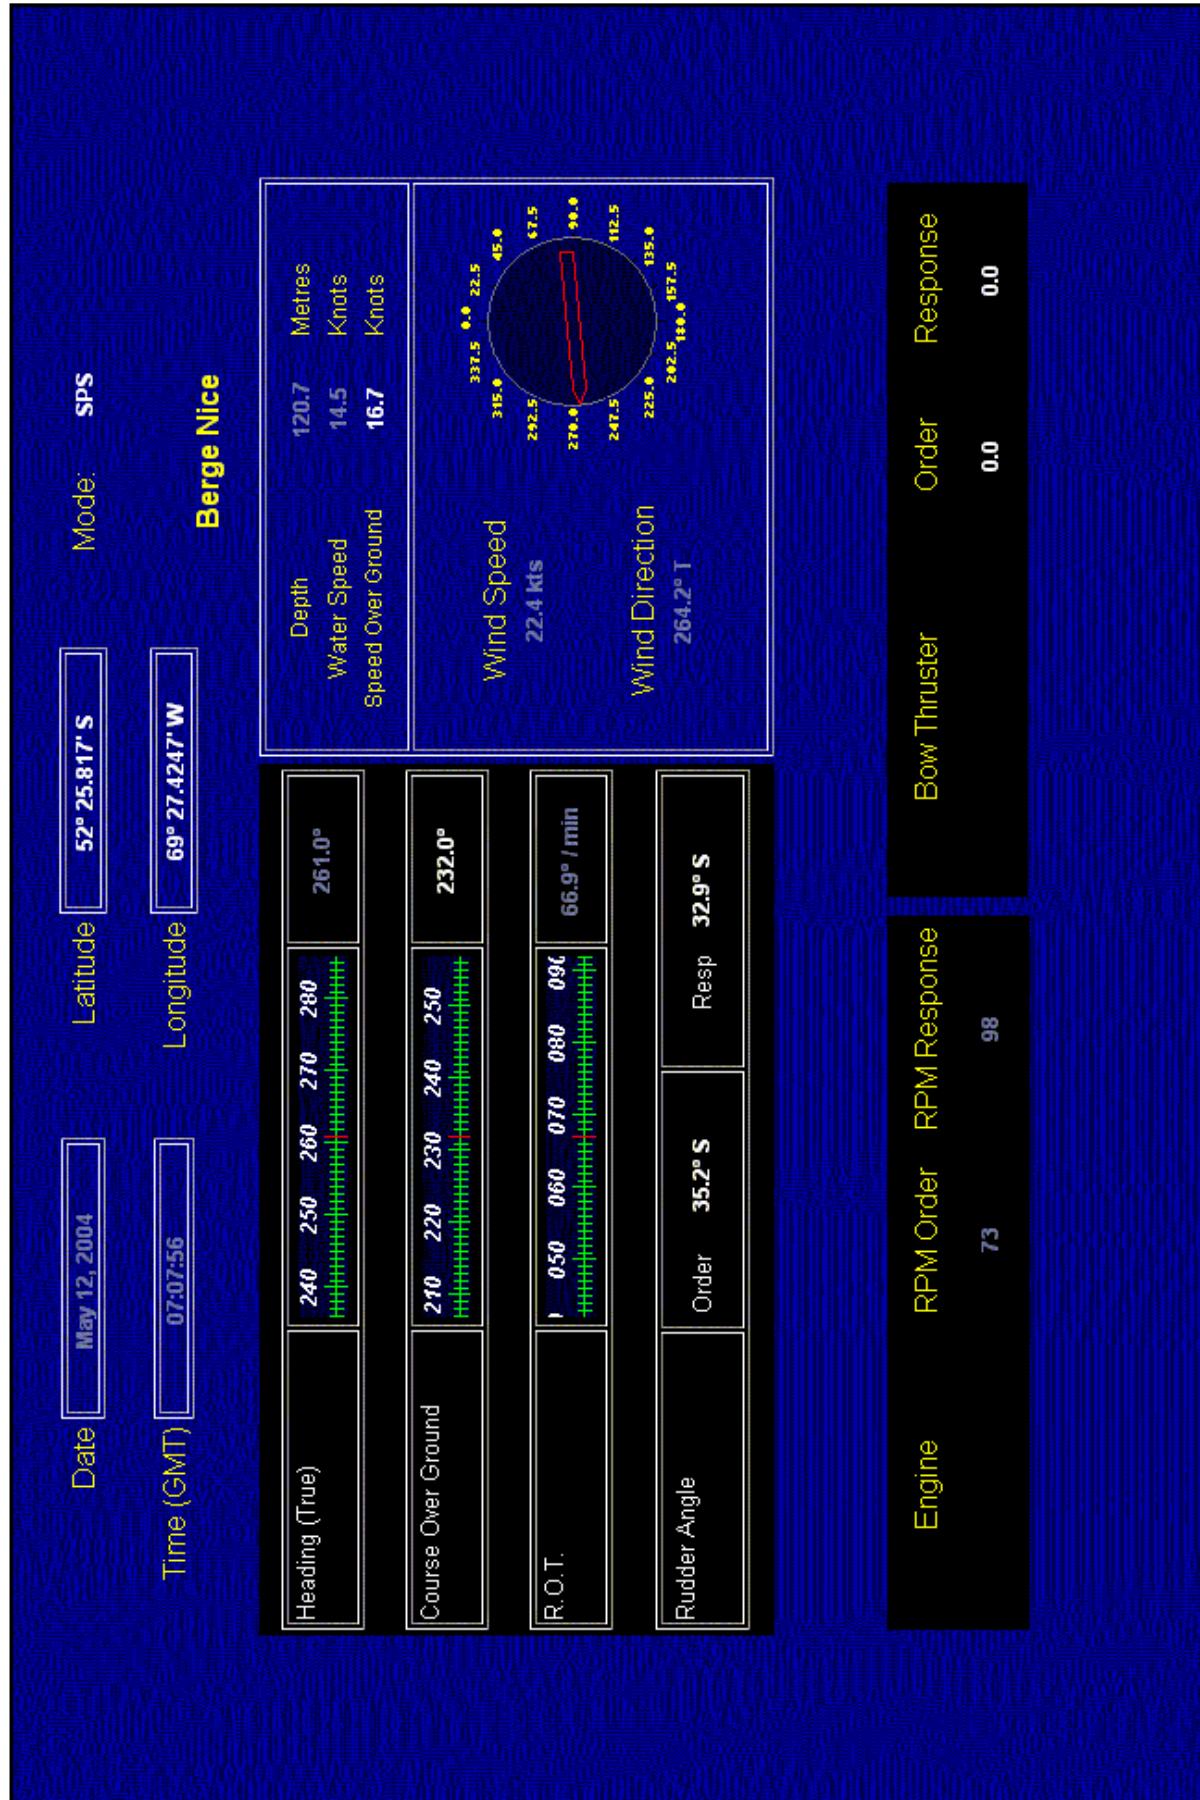
Abordage *BERGE NICE* - *SEACOR LAREDO*.
