# Rapport d'enquête technique

## ABORDAGE

ENTRE LE CHALUTIER ETAPLOIS

SURVENU LE 14 AVRIL 2004

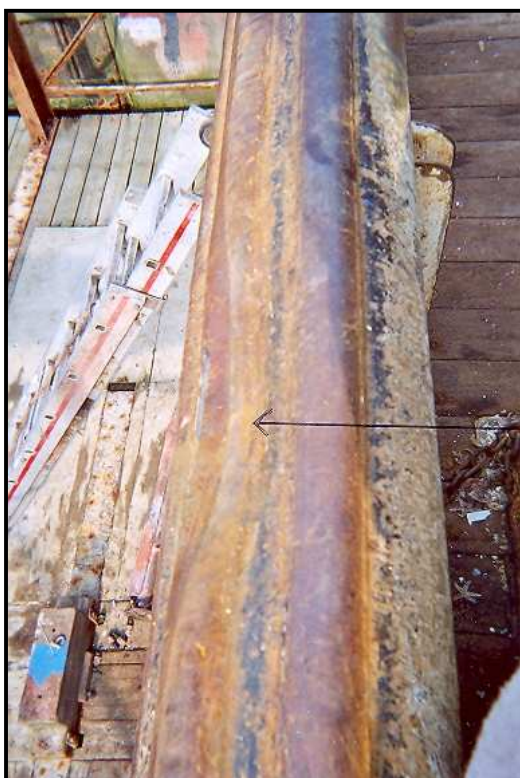
Tableau incurvé vers l'arrière.

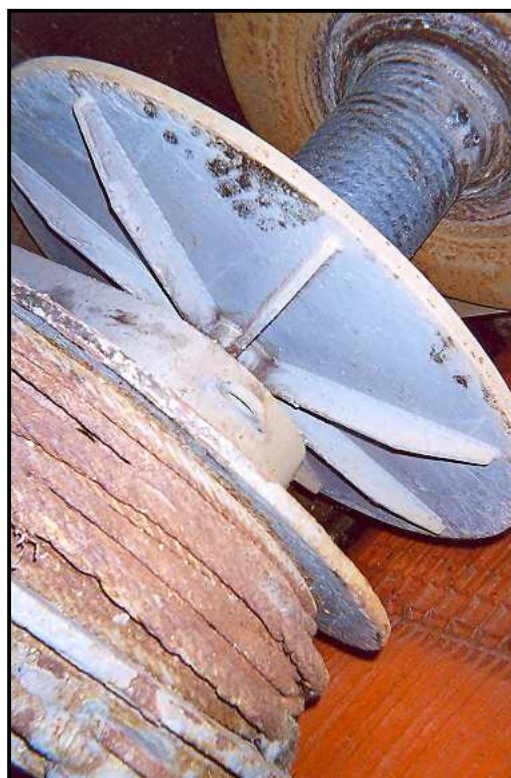
Tambour tribord sans fune.

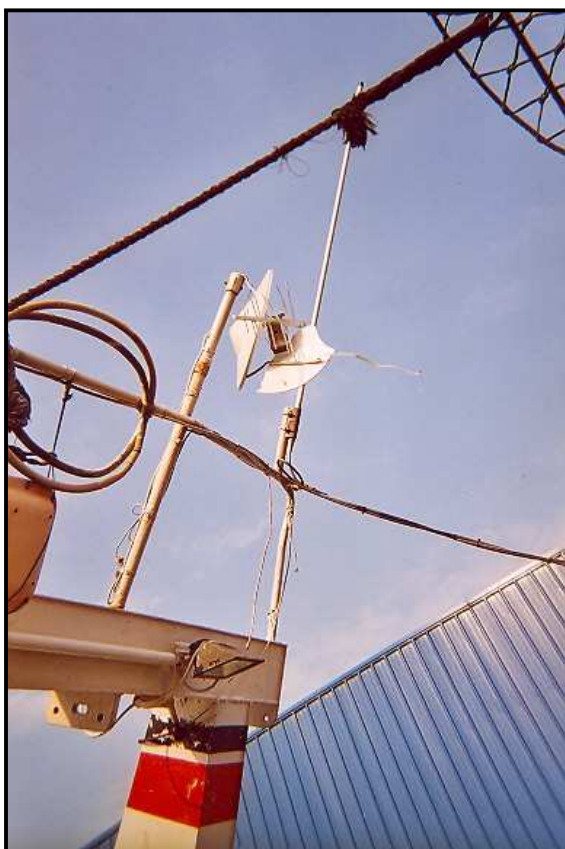
Antennes fixées sur le portique renversé.

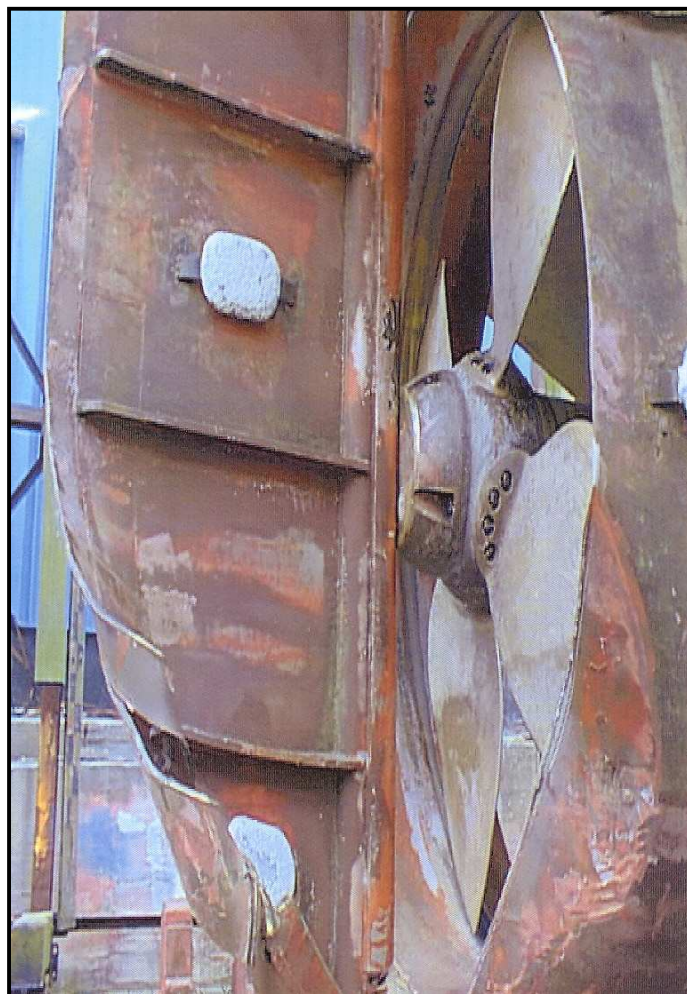
Gouvernail tordu au contact de l'hélice et de la tuyère.

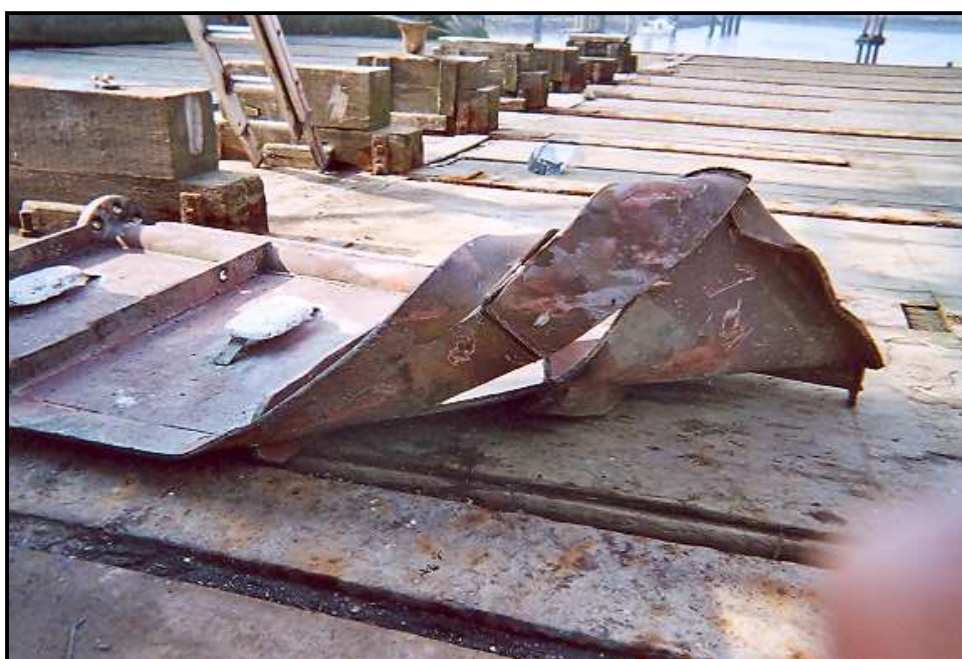
Gouvernail du navire démonté.

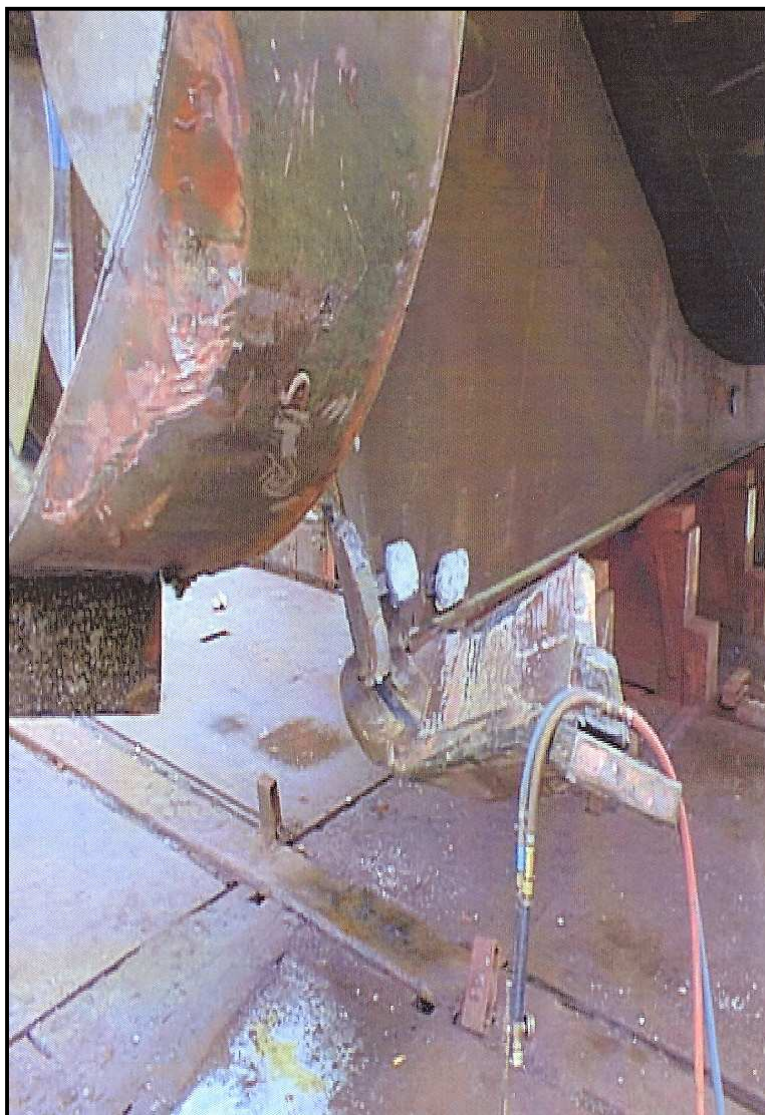
Gouvernail tordu au contact de l'hélice et de la tuyère.

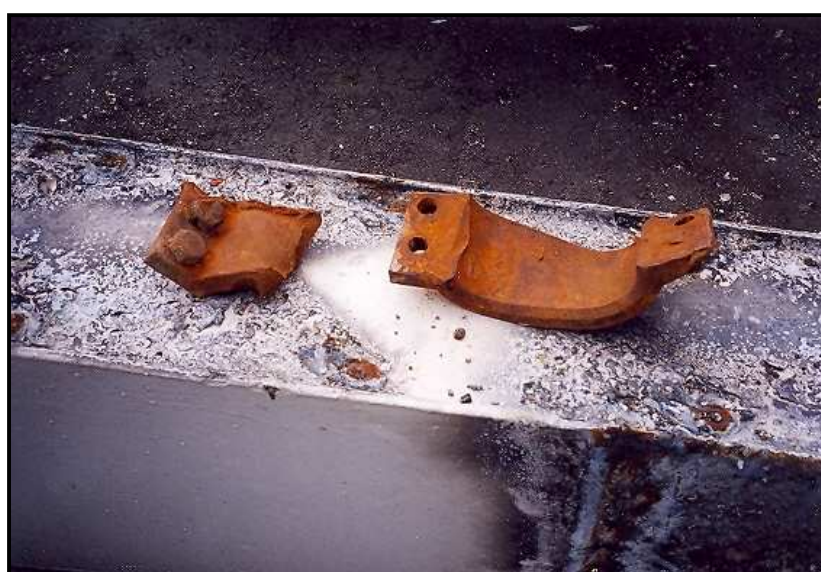
Pièces de fixation du gouvernail trouvées  
dans le bulbe du *PEYO YAVOROV*.

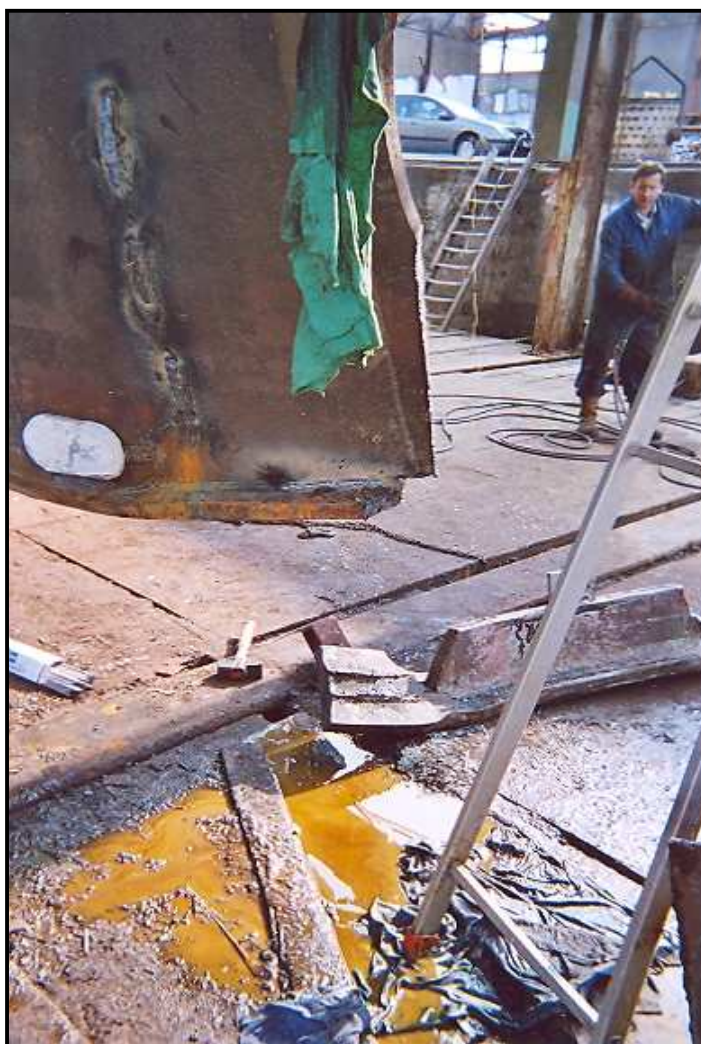
Etambot et talon du gouvernail.

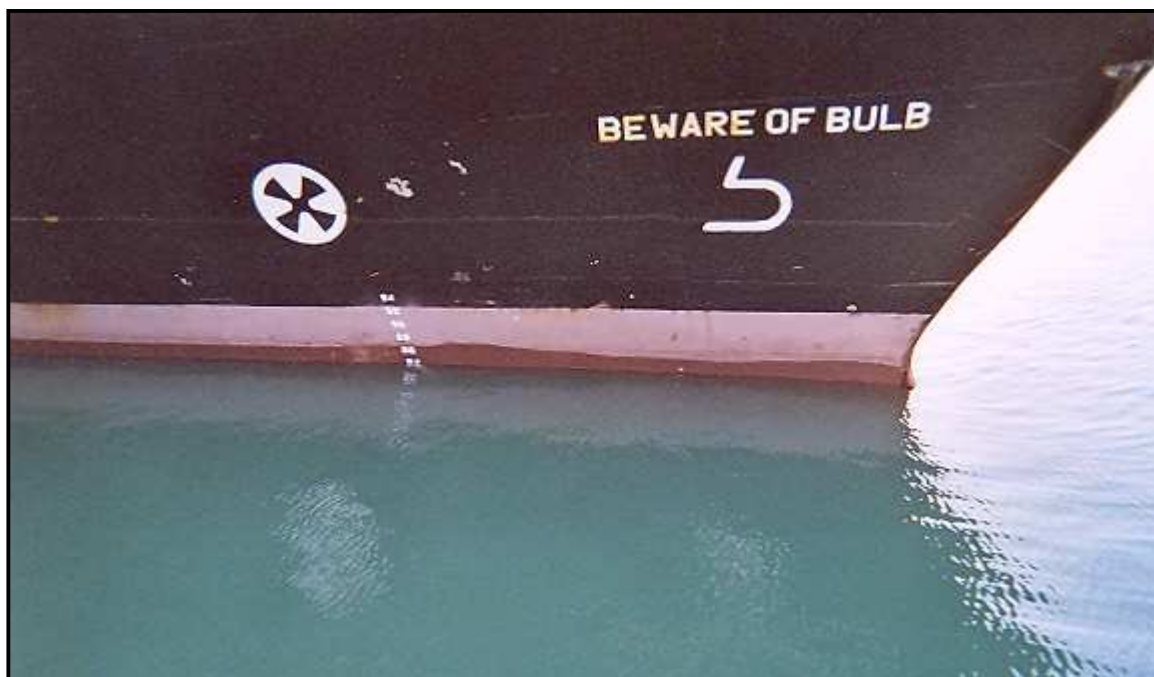
A **23h30**, dans le cadre du contrôle des navires par l'Etat du port, l'inspecteur de la Sécurité des navires remet au Capitaine du navire *PEYO YAVOROV* un avis d'immobilisation après constatation d'une brèche de 40 x 70 cm dans le bulbe à deux mètres sous la flottaison, mettant en cause l'aptitude à naviguer du navire.

Coque du navire abordeur.

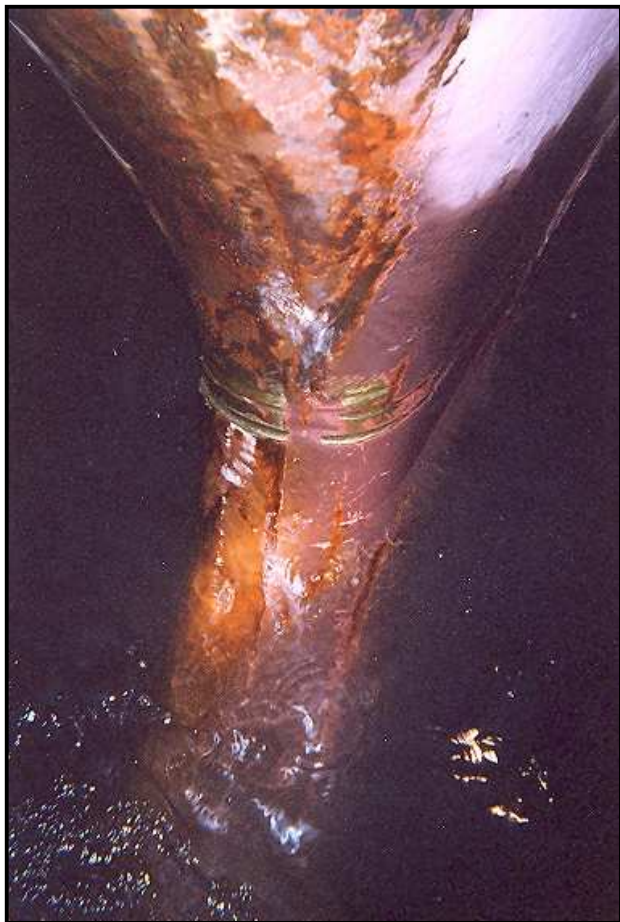
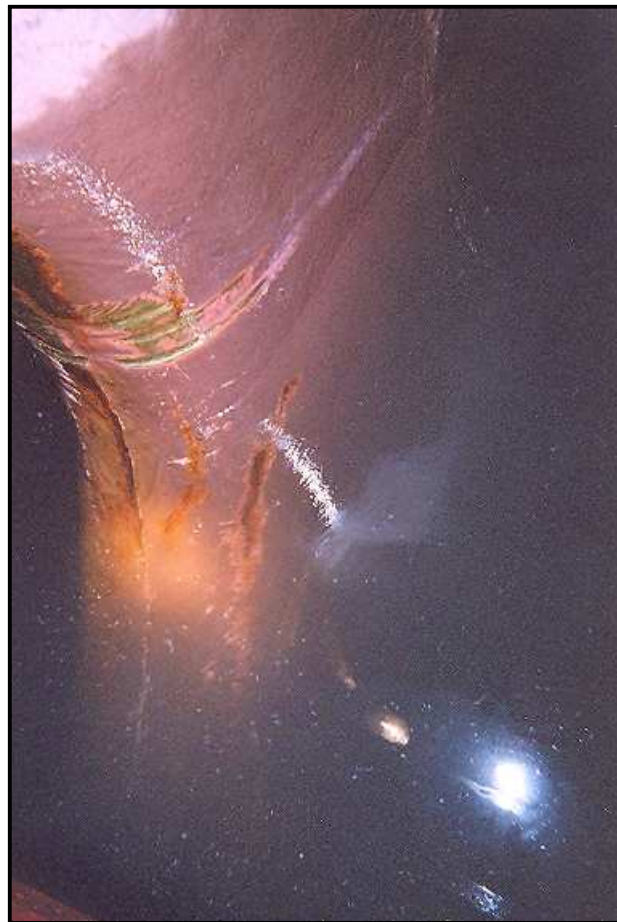
Etrave du *PEYO YAVOROV*.

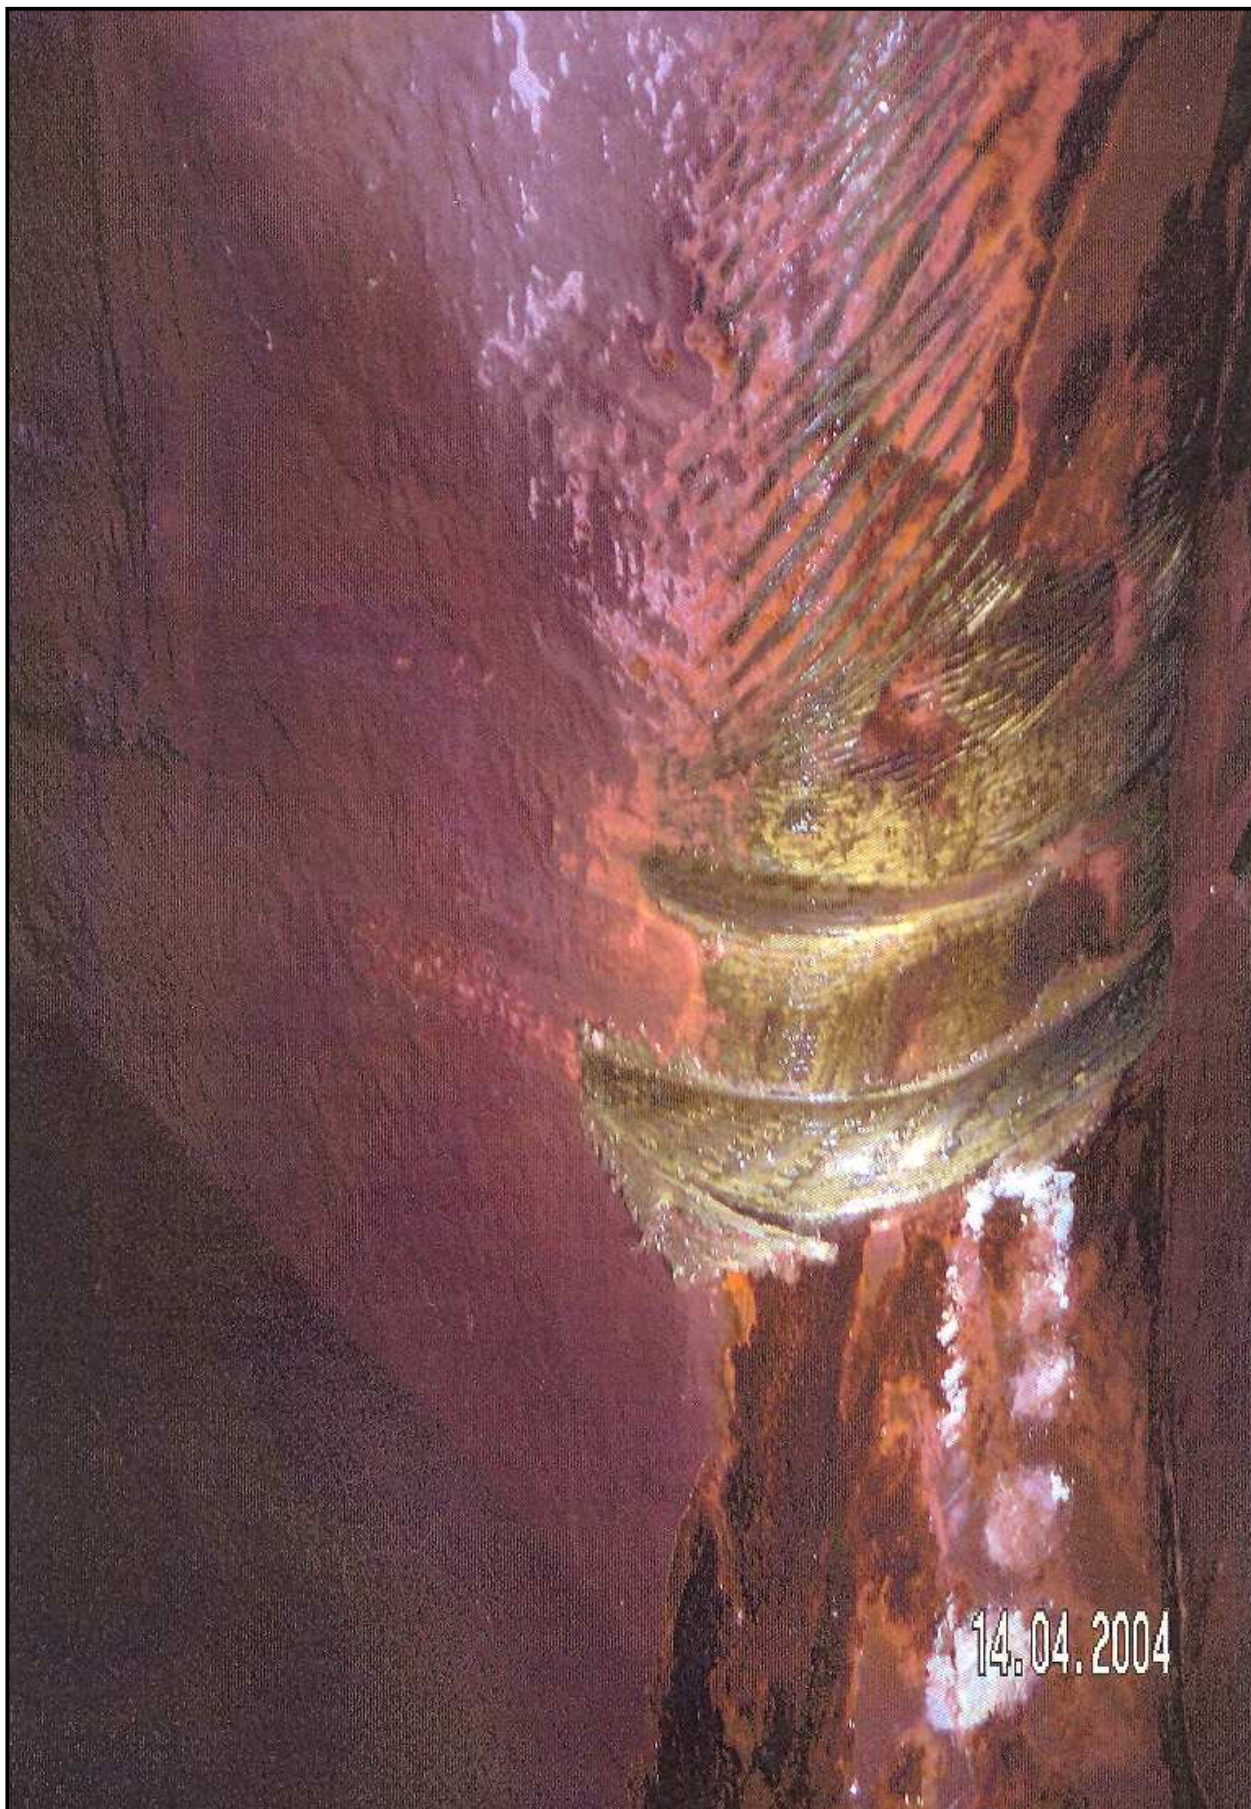
Détail de l'étrave.

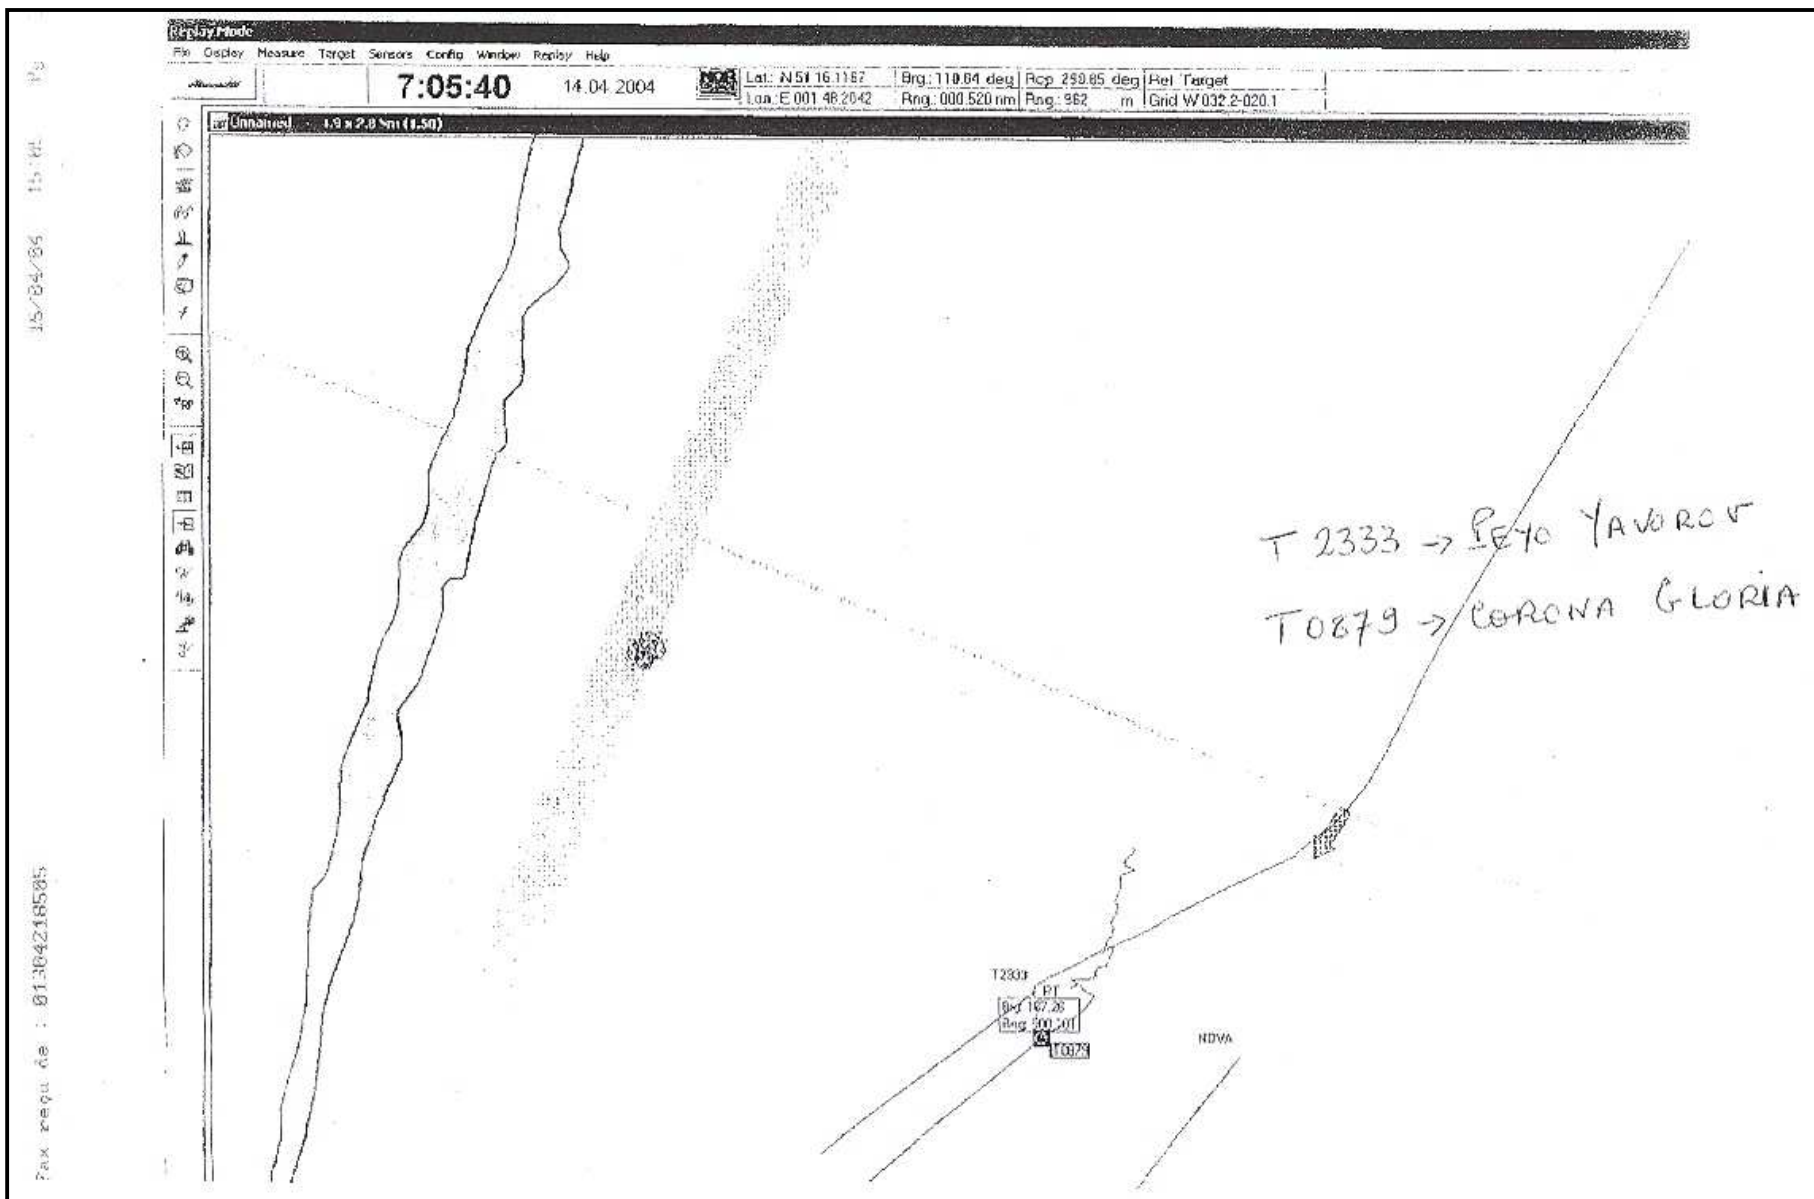
# Trajectoires et navires en collision

Selon l'horloge des Garde-Côtes de Douvres, la collision s'est produite à 09h05. L'analyse des Garde-Côtes de Douvres indique ultérieurement que le navire *PEYO YAVOROV* (cible T 2333) est entré en collision avec le *CORONA GLORIA* (cible T 0879), (voir annexe E).
