Rapport d'enquête technique

ABORDAGE

SURVENU LE 08 MARS 2005

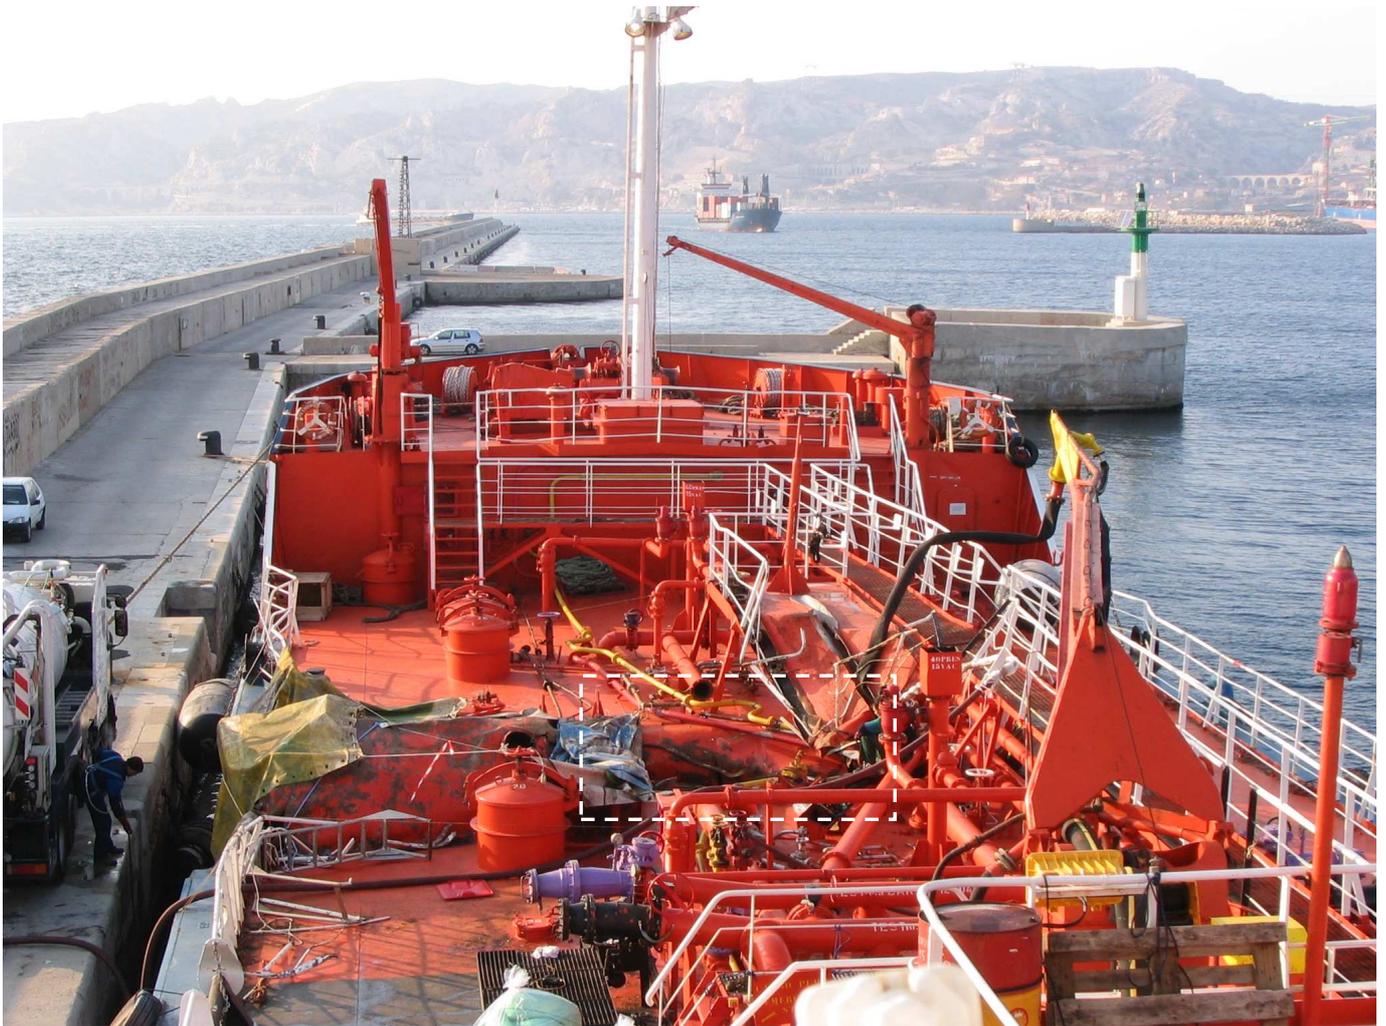
La visite à flot, effectuée le 9 mars 2005 après l'accident, a révélé une brèche très importante de la coque à bâbord au niveau de la citerne n°2.

Le pont et le fond sont déchirés jusqu'à l'axe du navire. Le bulbe du *TLEMCEN* a dépassé la tôle quille.

FS LOUISE après l'abordage avec le *TLEMEN*, brèche dans la citerne n°2 à bâbord et dommages sur le pont.
Voir détails sur photo suivante.

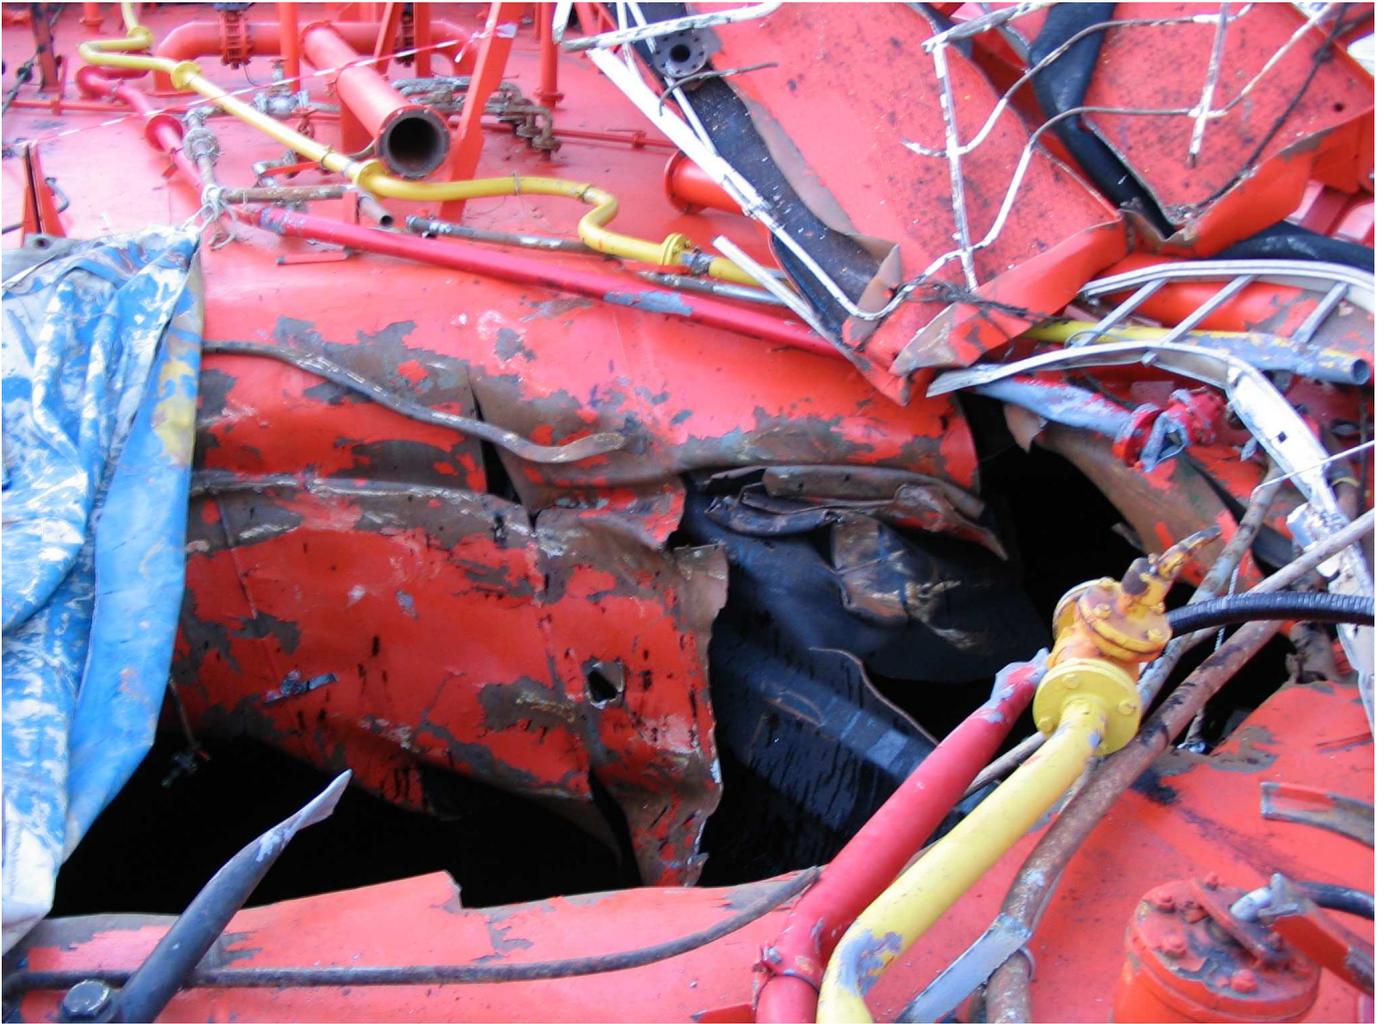
Gros plan de la photo précédente

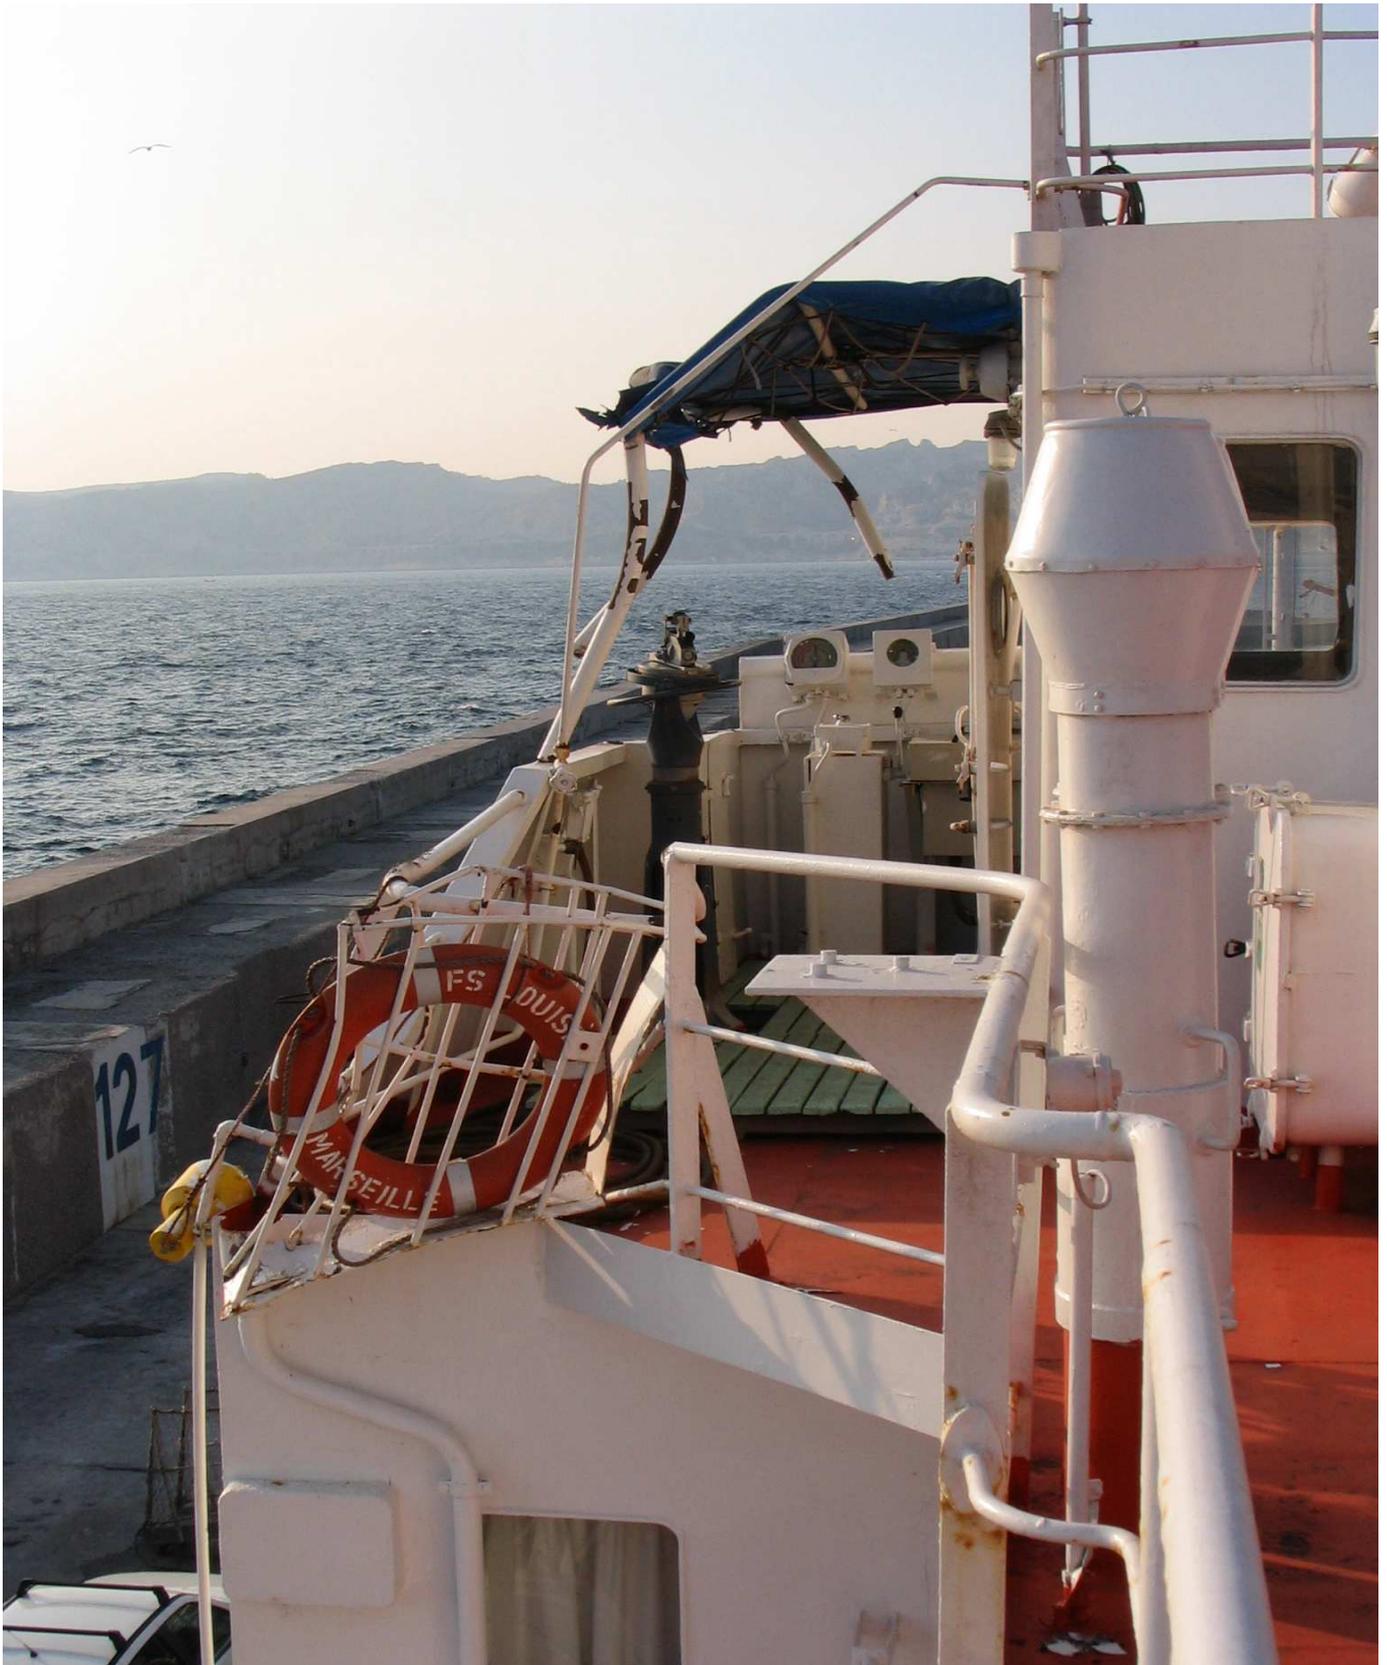
Domages sur l'aileron bâbord du *FS LOUISE*, après l'abordage avec le *TLEMEN*

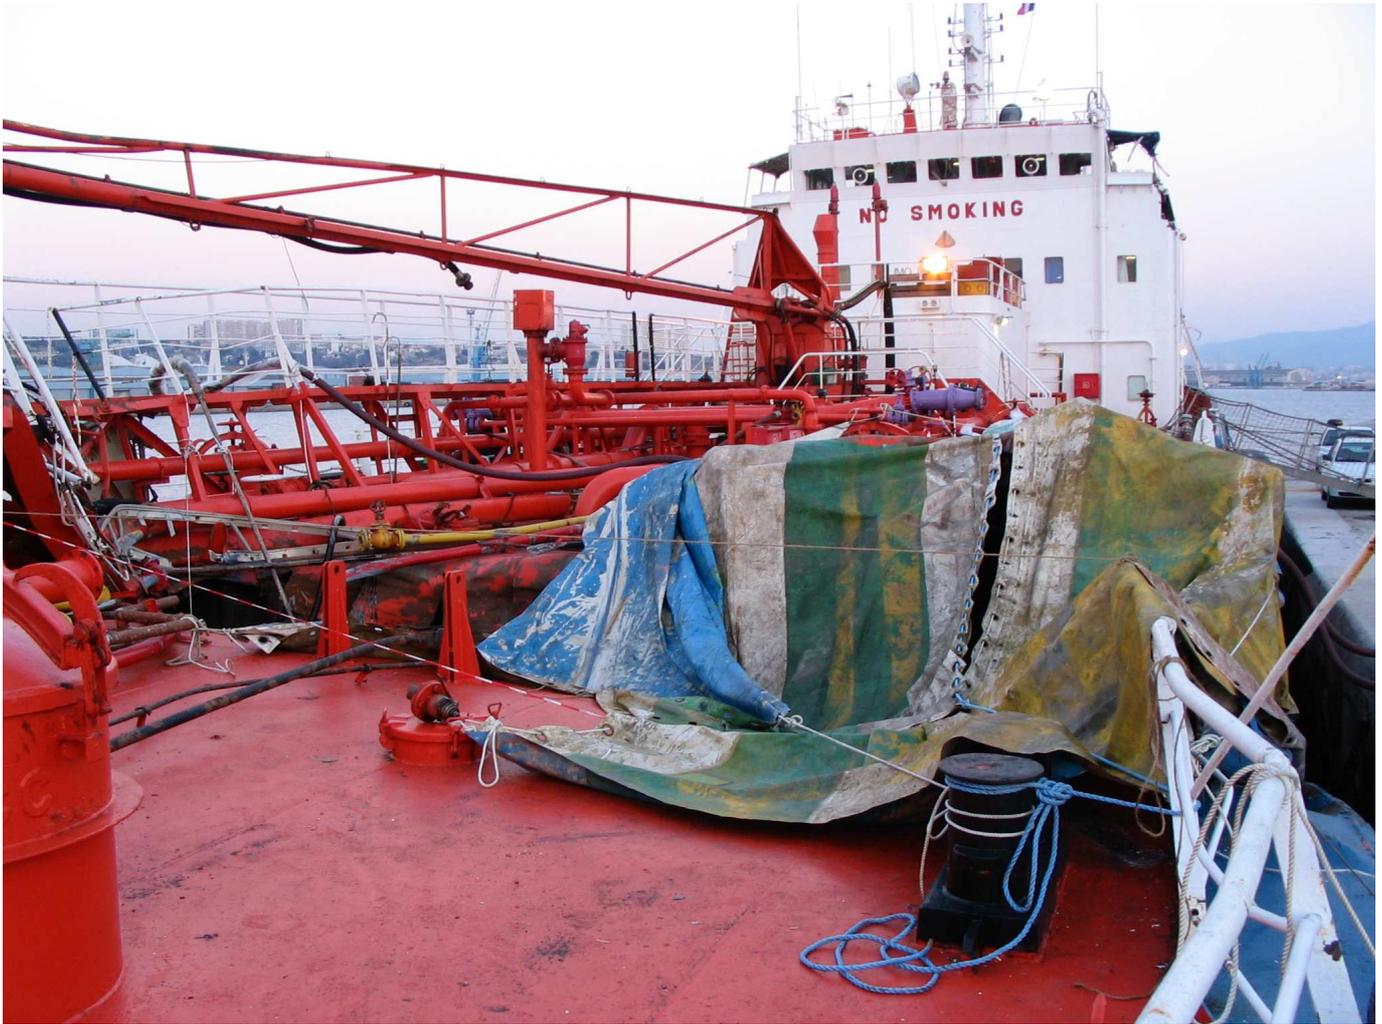
Domages sur le pont du *FS LOUISE*

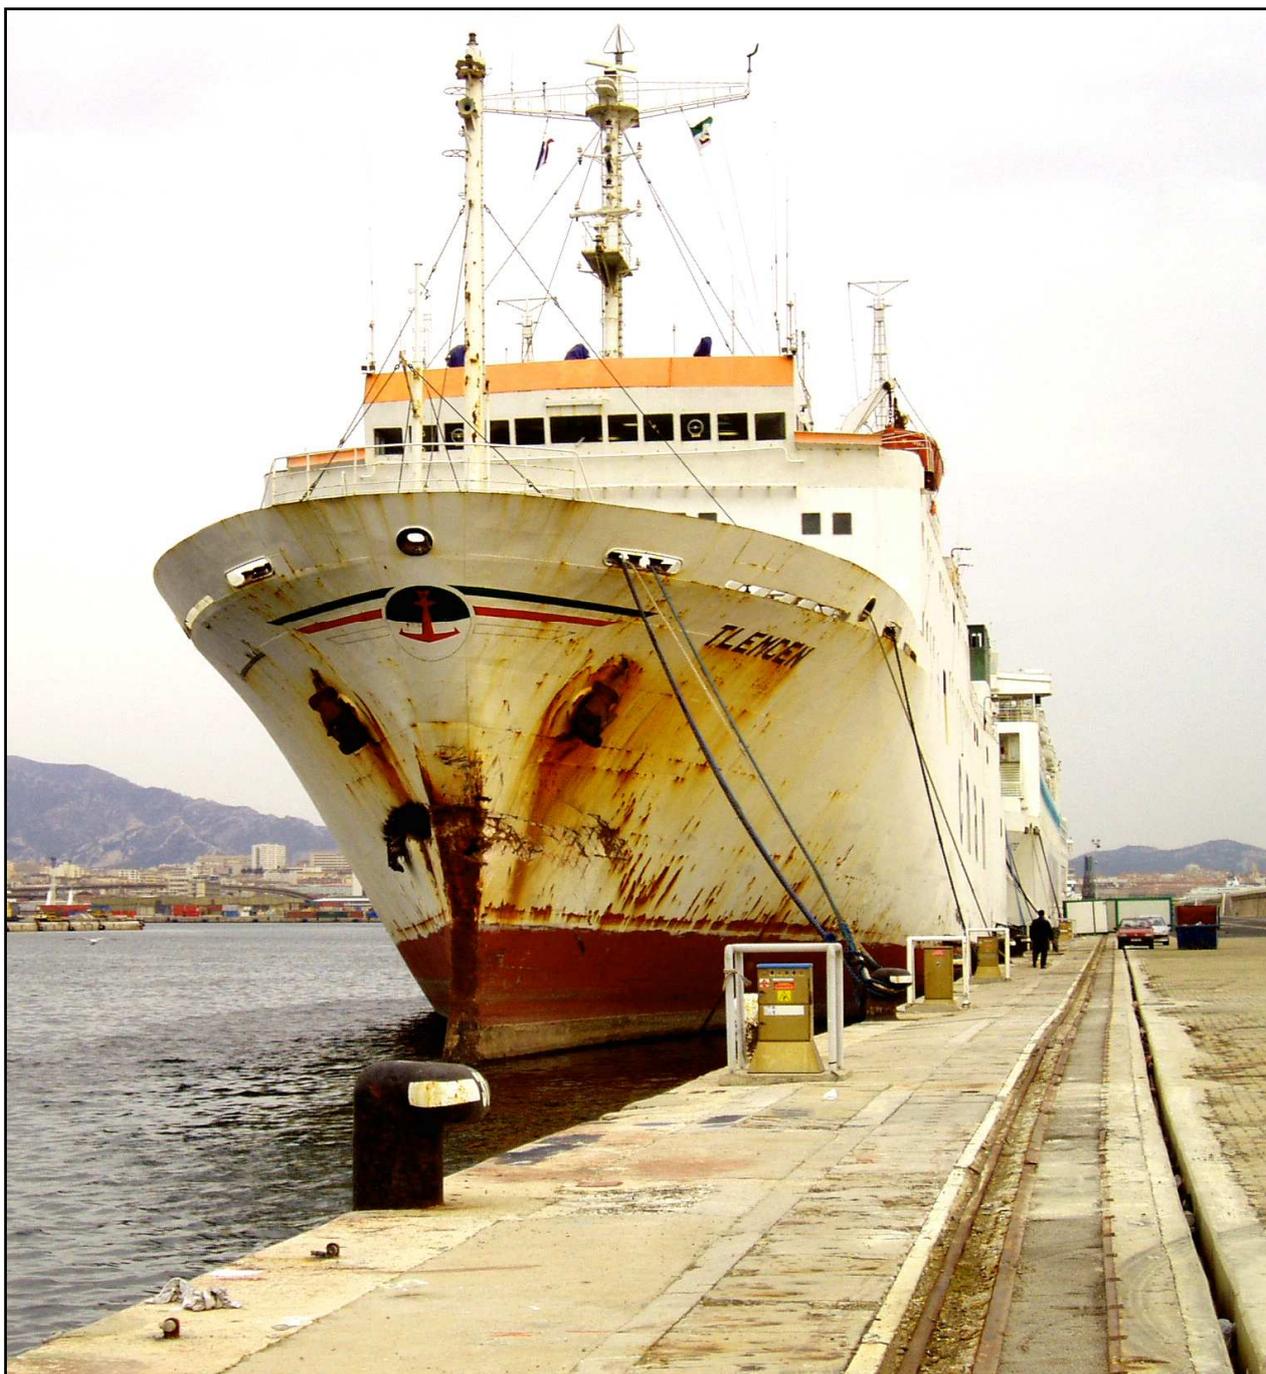
On relève une déchirure horizontale de 10 mètres de longueur environ, qui s'étend depuis l'étrave jusqu'au couple 154, avec une largeur d'ouverture de brèche variable, et un maximum de 1,20 m environ.

On note une petite déchirure horizontale de 1,20 m environ s'étendant depuis l'étrave jusqu'au couple 167, avec une largeur d'ouverture variable, et un maximum de 0,80 m environ.

Le roulier algérien *TLEMEN* après l'abordage avec le *FS LOUISE*

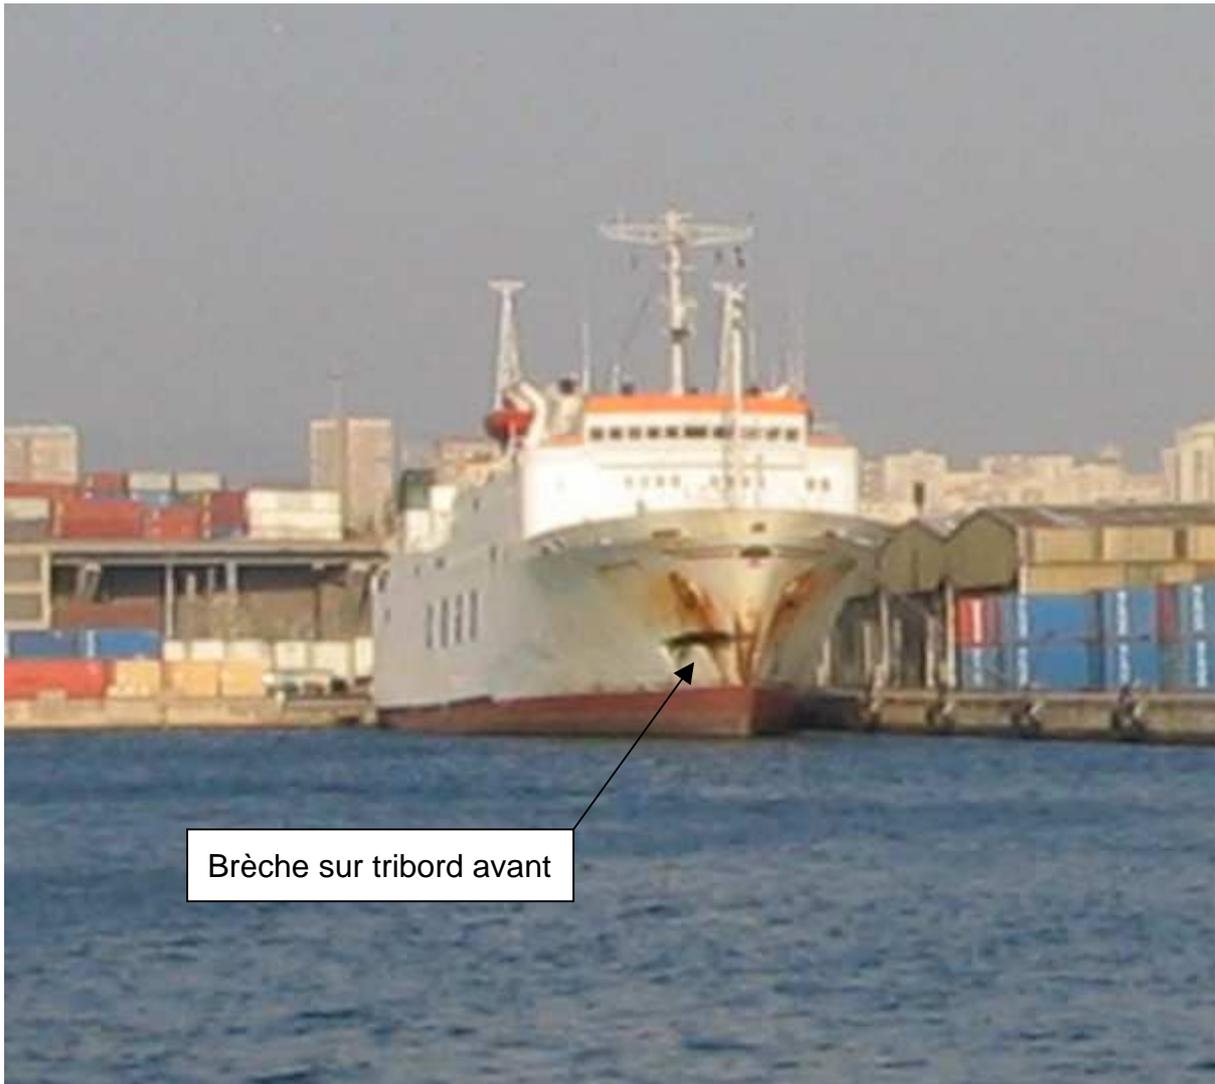
Le roulier algérien *TLEMCEN* après l'abordage avec le *FS LOUISE*
