SECRETARIAT D'ETAT AUX TRANSPORTS ET A LA MER
INSPECTION GÉNÉRALE DES SERVICES DES AFFAIRES MARITIMES
Bureau enquêtes—accidents / mer
(BEAmer)

ABORDAGE
SURVENU EN MANCHE
LE 30 OCTOBRE 2002
ENTRE
LE CHALUTIER FECAMPOIS
LE MAXIMUM
ET
LE CARGO ROULIER JAPONAIS
TRITON HIGHWAY
==**
RAPPORT
D'ENQUETE
TECHNIQUE

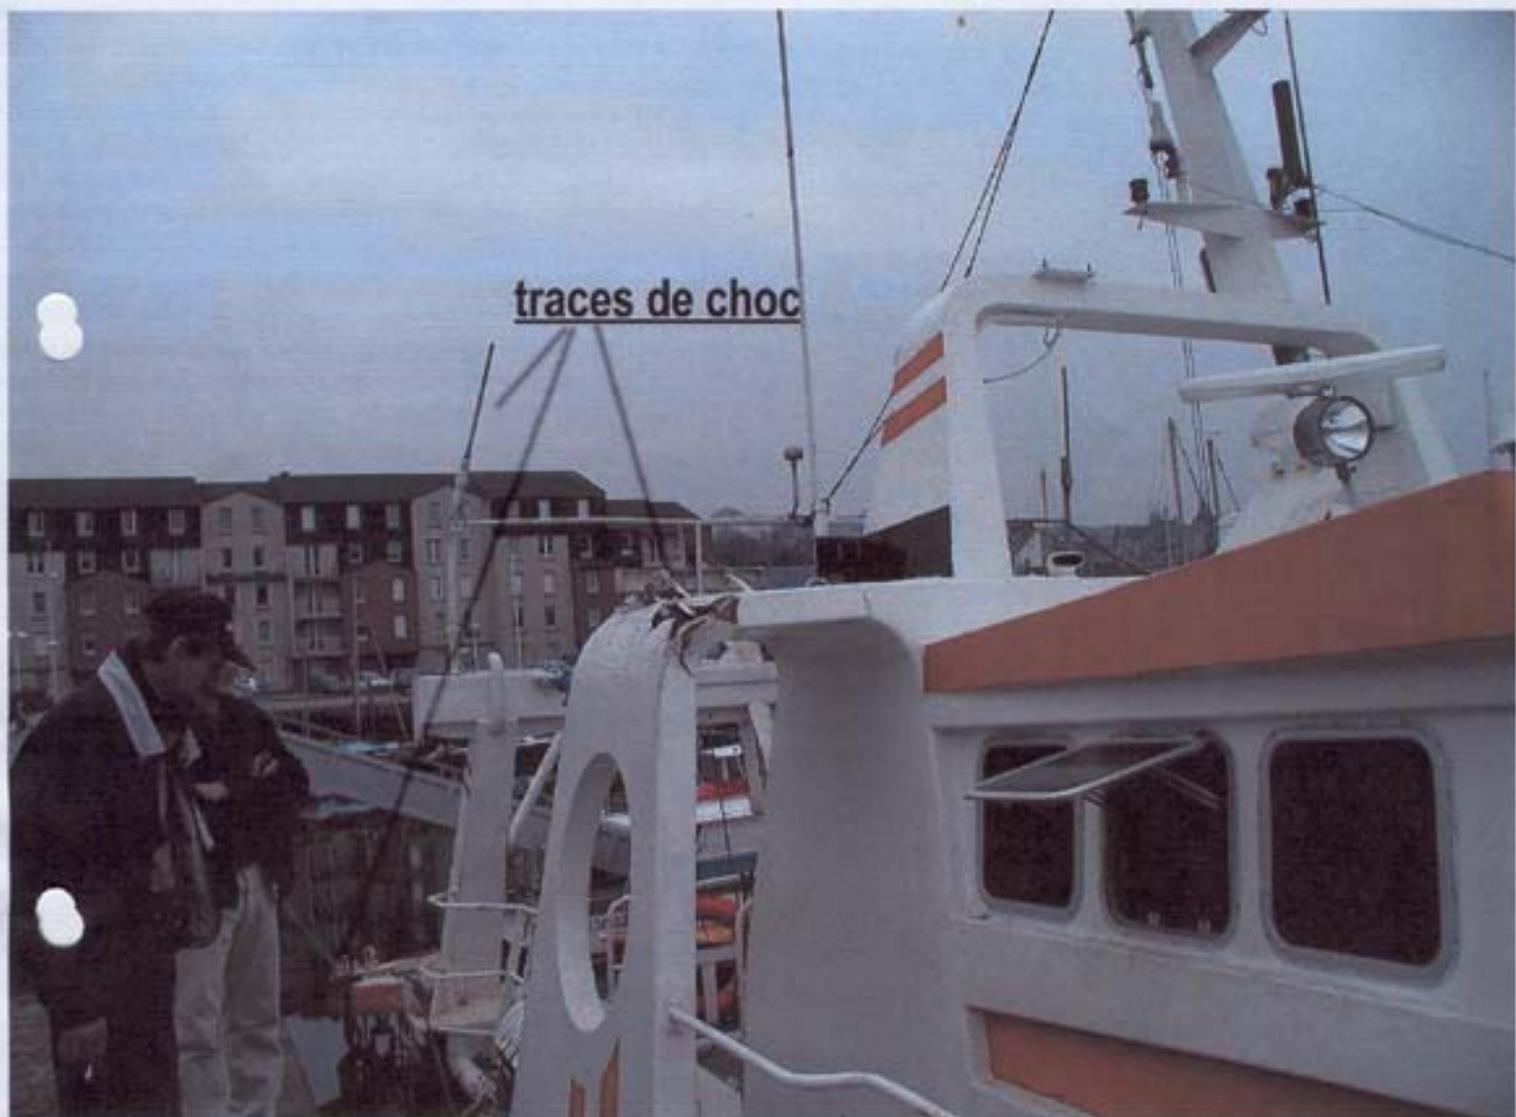
Les dégâts constatés sur le *MAXIMUM* lors de la collision avec le *TRITON HIGHWAY* n'ont pas remis en cause la navigabilité du navire. En effet, les investigations postérieures au choc n'ont révélé que des avaries mineures. Il a été néanmoins constaté sur le côté tribord du navire :

traces de choc

cloison machine/
cale poisson

environ 40 cm

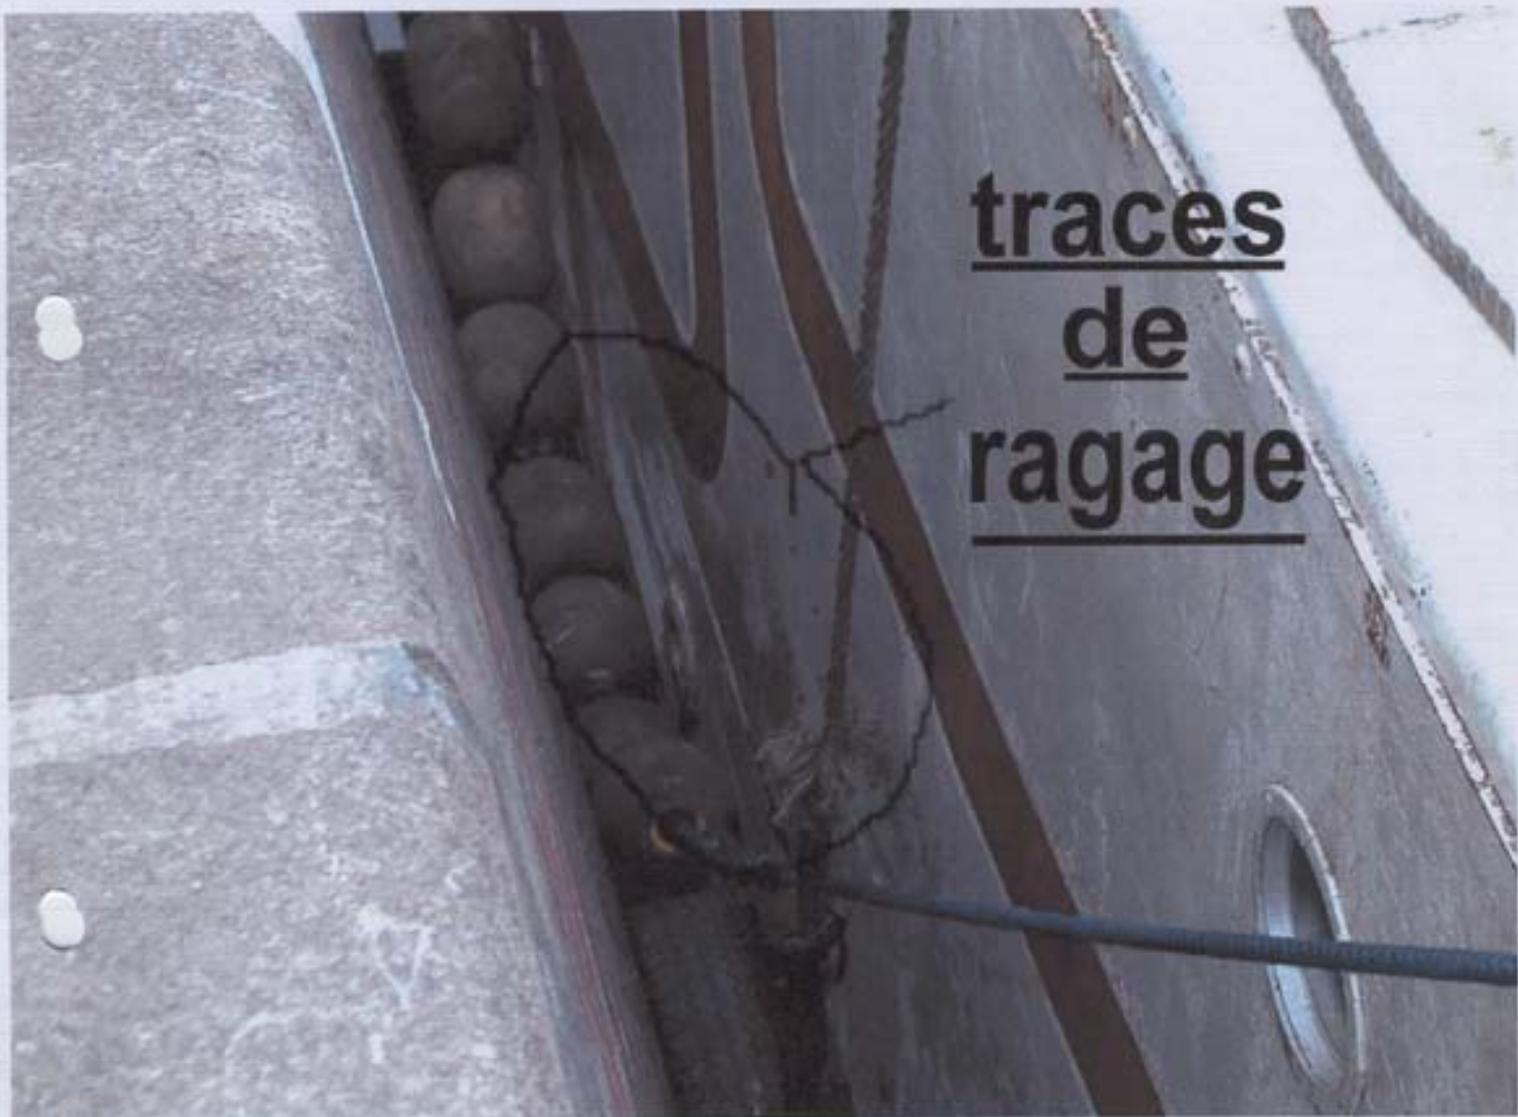
traces
de
ragage
