Rapport d'enquête technique

ABORDAGE

MAINGAS

SURVENU LE 26 MARS 2004 EN SEINE

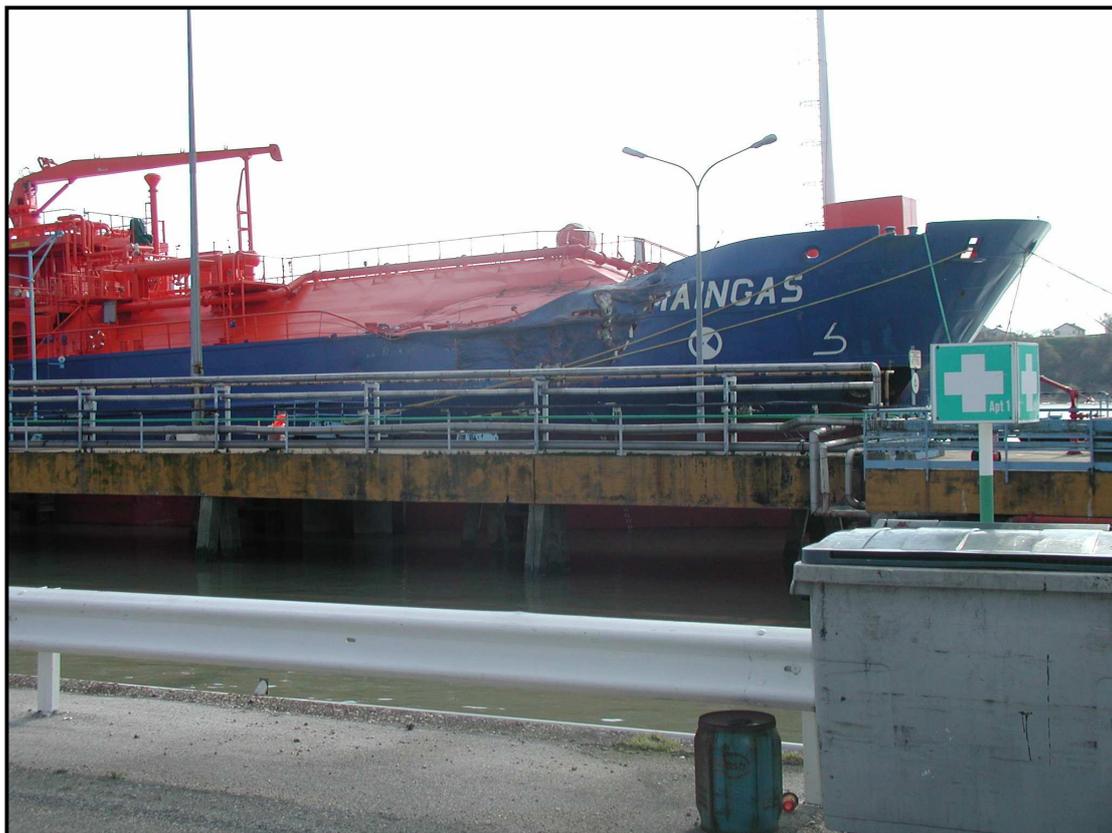
MAINGAS

Les dommages se situent essentiellement à tribord où ils s'étendent du couple 107 au couple 135 et plus particulièrement :

- au pont gaillard entre couples 135 et 114 : pavois et chandeliers déformés et pliés,
- au pont principal entre couples 120 et 107 : plafond du ballast latéral déformé, mais la citerne de cargaison n'est pas touchée,

- au bordé de muraille entre couples 120 et 107, première virure percée en plusieurs points,
- une entrée d'eau est détectée dans le ballast WT 534 consécutive à une brèche de 1 m x 0,40 m au niveau de la tôle tournant de bouchain de 3 mètres de largeur entre couples 105 et 110 (à cet endroit, les couples sont espacés de 650 mm).

Le navire est autorisé le 27 mars à se rendre à Husum (Allemagne) pour effectuer ses réparations.

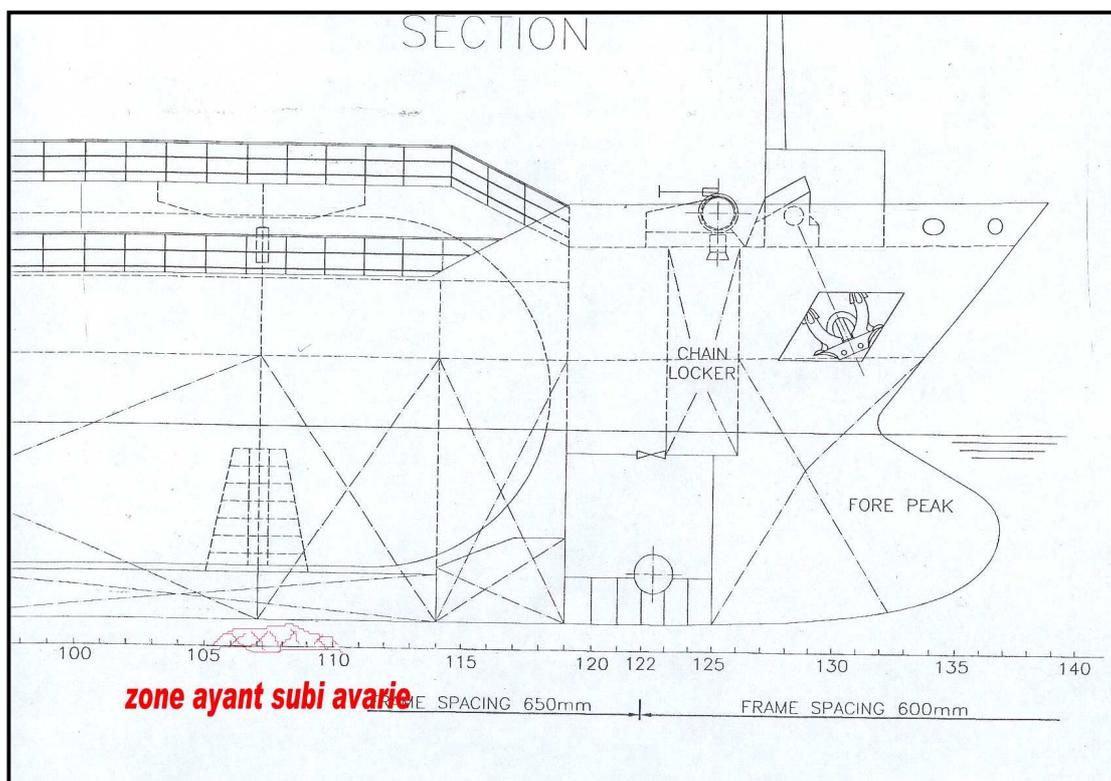
Dommmages au MAINGAS

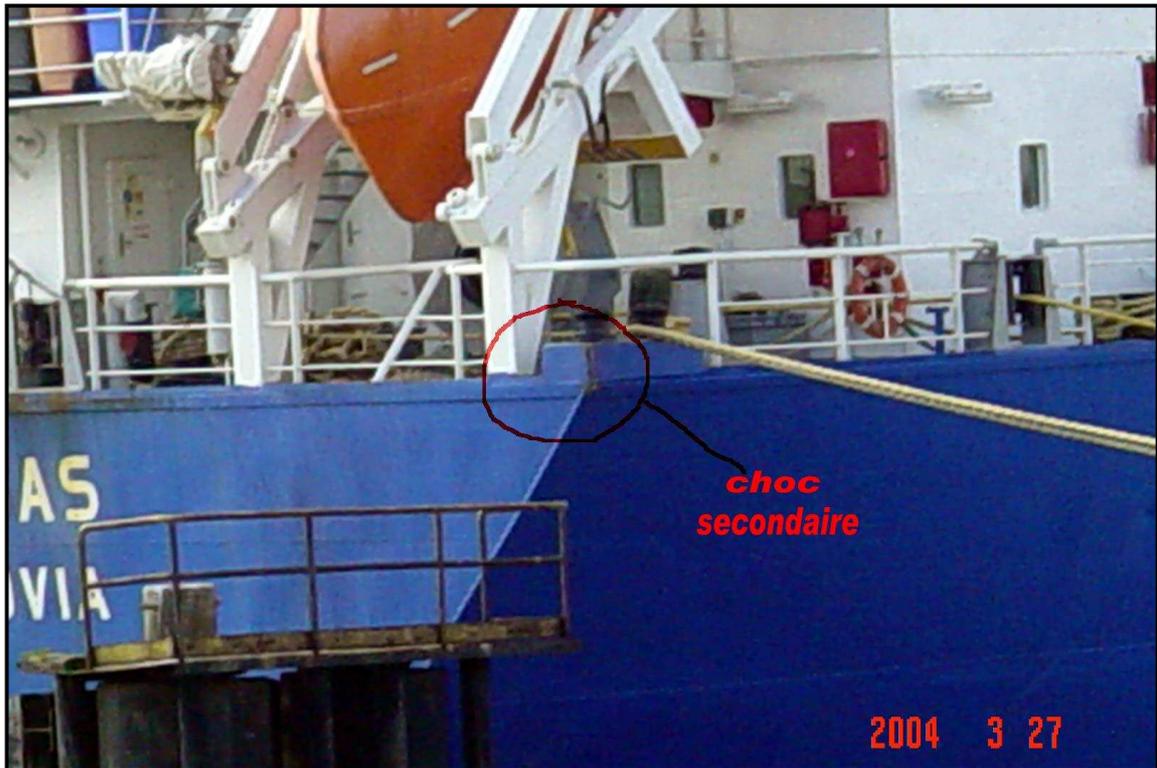
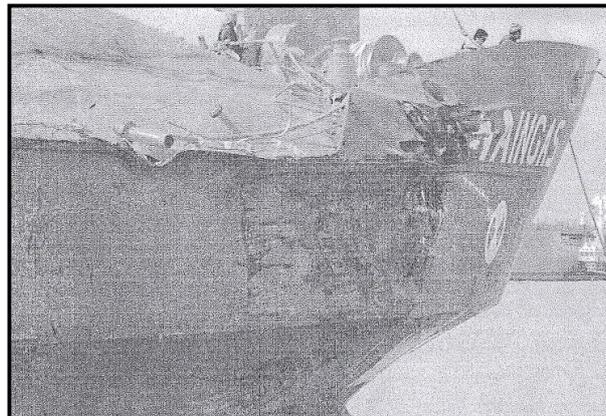
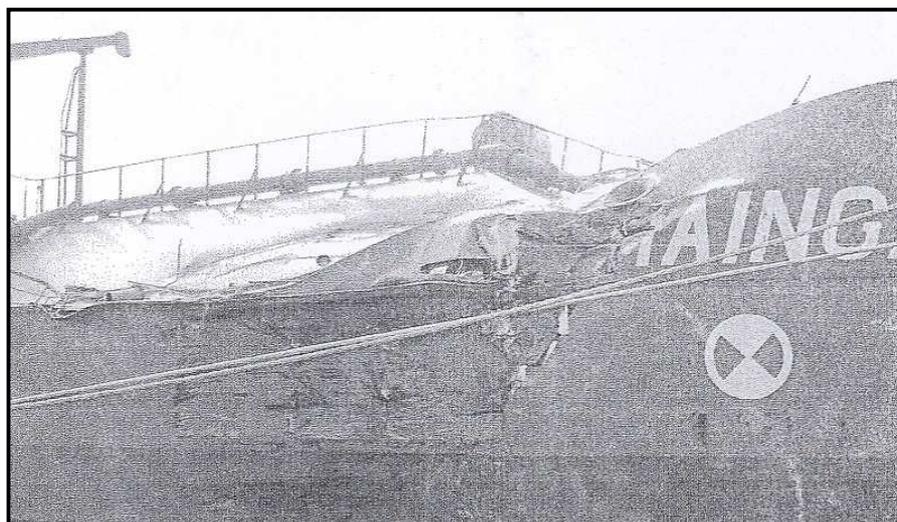
Zone du bordé tribord endommagée

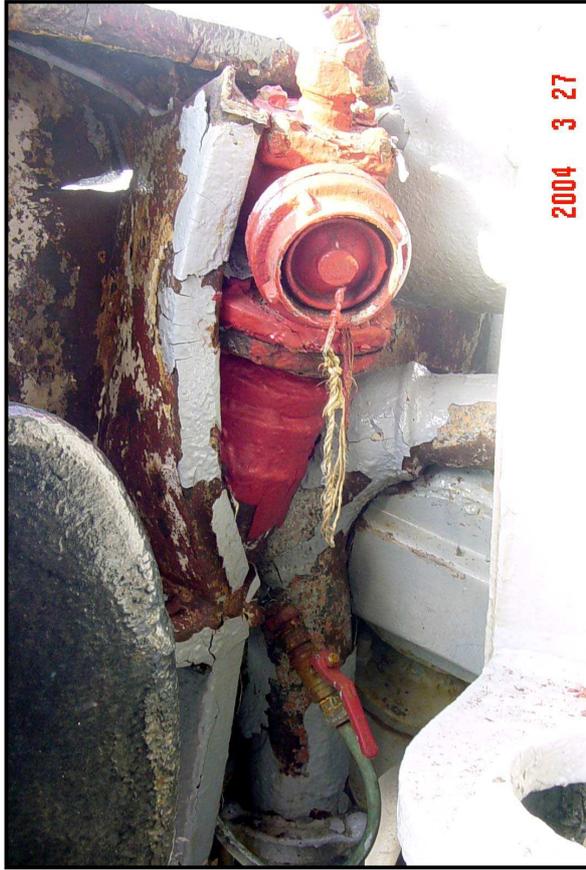
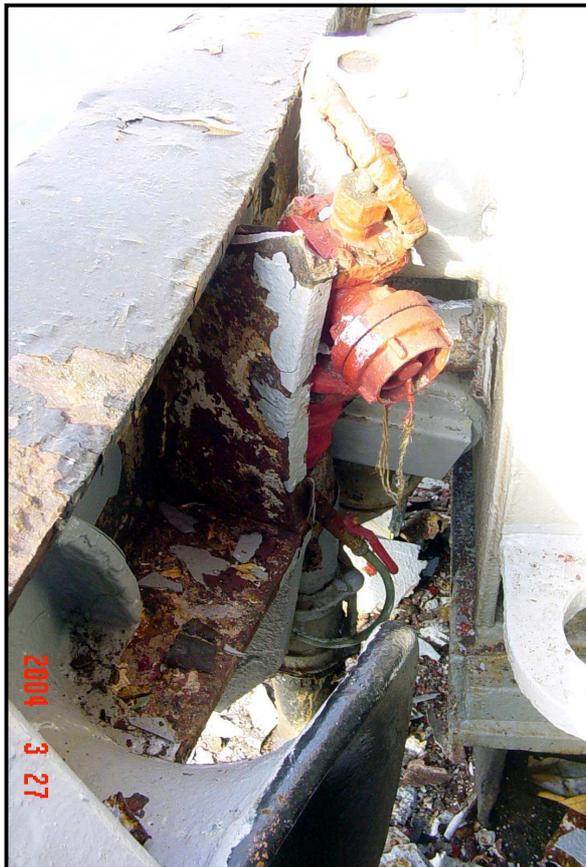
- l'étrave est enfoncée au niveau des écubiers et les deux ancres sont bloquées,
- l'étrave dans la zone du gaillard est complètement ouverte jusqu'à l'écubier du couple 218 au 220, elle est percée en plusieurs endroits principalement entre les tirants d'eau 4 mètres et 7 mètres,
- le plafond du peak avant est déformé et percé,
- le peak avant est percé dans la zone de la première plate-forme,
- le bulbe d'étrave est percé,
- des traces de ragage sont visibles sur le bordé de fond à l'avant mais sans entailles,
- le pavois arrière dans la zone du treuil est déformé, des chandeliers sont pliés ou arrachés à peu près sur une longueur de 10 mètres entre les couples 8 et 22; un dégagement d'air est aussi détruit,
- le collecteur principal incendie est percé.

Domages au collecteur principal incendie

Après obturation provisoire des brèches et réparation provisoire du collecteur incendie pour qu'il soit opérationnel, le navire est autorisé le 27 mars à se rendre à Anvers pour y effectuer ses réparations.

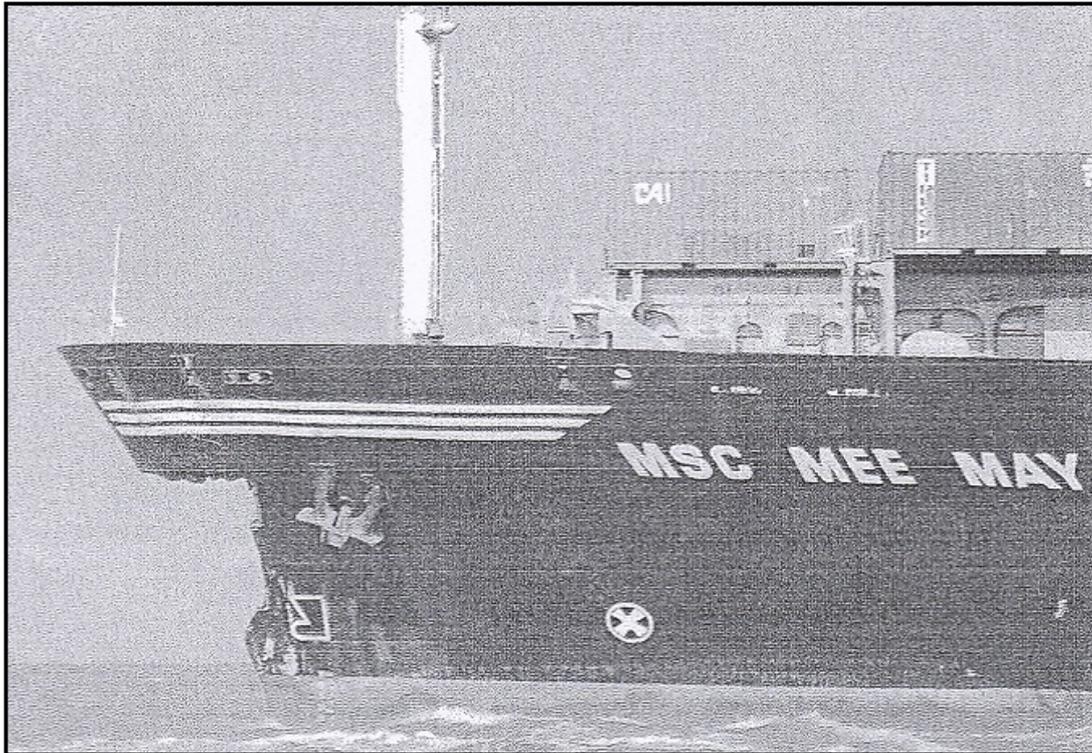
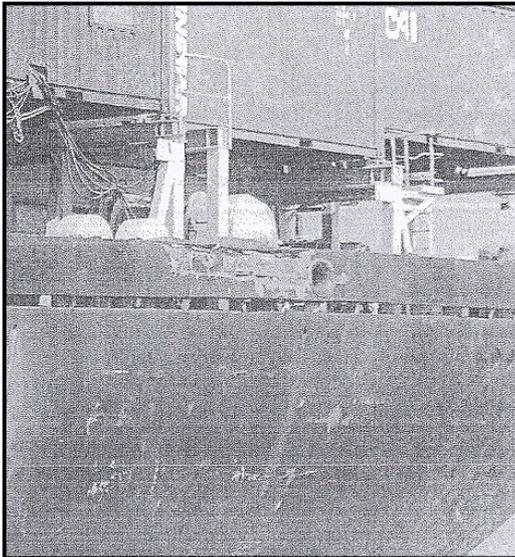
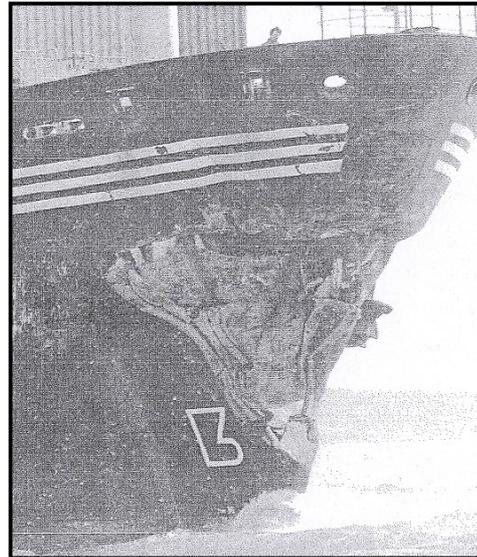
La collision a affecté l'étrave et l'arrière bâbord dans la zone du treuil.

Domages au *MSC MEE MAY* - Etrave et pavois arrière

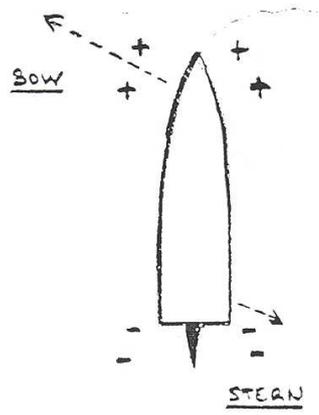
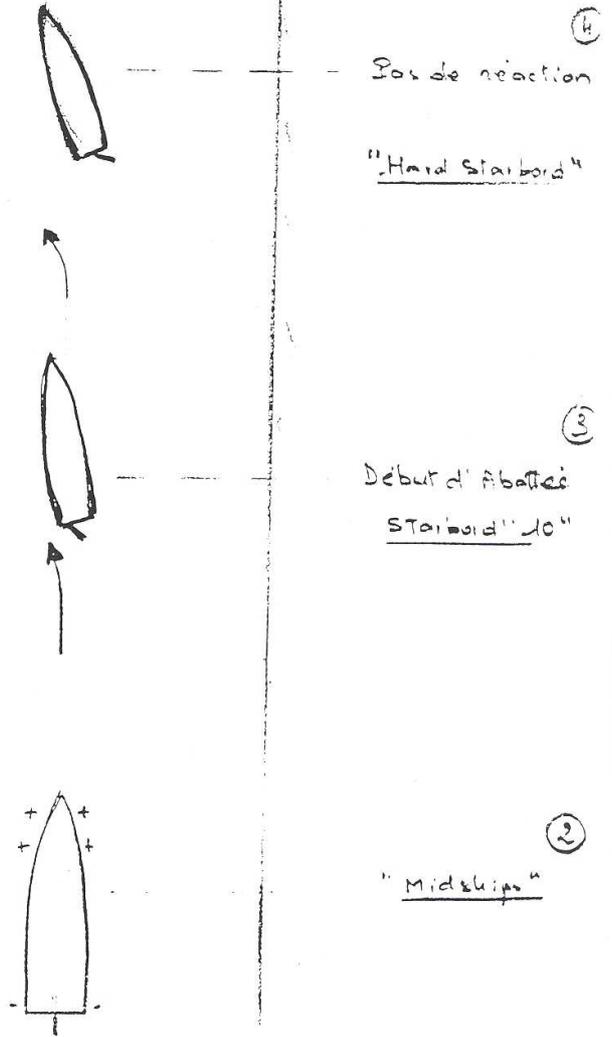
**Croquis des mouvements successifs
du *MAINGAS* établi par le pilote**

- Stabilité de Cap
 Présentée par ordre
 10° de bau à droite.

Manoeuvre
d'urgence
 "Full Astern" ⑤
